RAPPORT DE SÉANCE 7 - 13/02/24

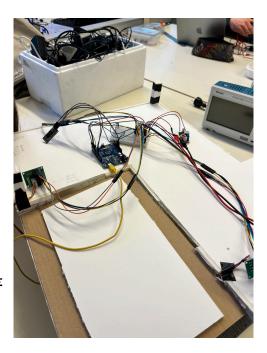
PREMIÈREMENT AVANT LA SÉANCE NOUS AVONS CHANGER
UN MOTEUR, CAR IL Y EN AVAIT UN QUI NE FONCTIONNAIT
PLUS. ENSUITE NOS MOTEURS PAS À PAS MARCHAIT SEUL,
MAIS ILS NE MARCHAIENT PAS LORSQU'ILS ÉTAIENT
BRANCHÉS TOUS LES TROIS. NOUS EN AVONS DÉDUIT QUE
LE PROBLÈME ÉTAIT LIÉ À L'ALIMENTATION. NOUS AVONS
DONC POURSUIVI NOTRE SÉANCE EN UTILISANT
L'ALIMENTATION PROPOSÉE SUR NOTRE BUREAU. ET NOUS
ALLONS AVOIR LA SEMAINE PROCHAINE UN
TRANSFORMATEUR 12V ET 1500MA POUR QUE TOUT MARCHE
COMME IL FAUT.
