**CONCREMAT ENGENHARIA E TECNOLOGIA S/A.**

**ANÁLISE DOS LEVANTAMENTOS TOPOGRÁFICOS DAS ESTRUTURAS  
METÁLICAS DAS COBERTURAS E PÓRTICOS NORTE, SUL, LESTE E  
OESTE, REALIZADOS EM MAIO DE 2016**

**Obra:** Arena Pantanal – Cuiabá-MT

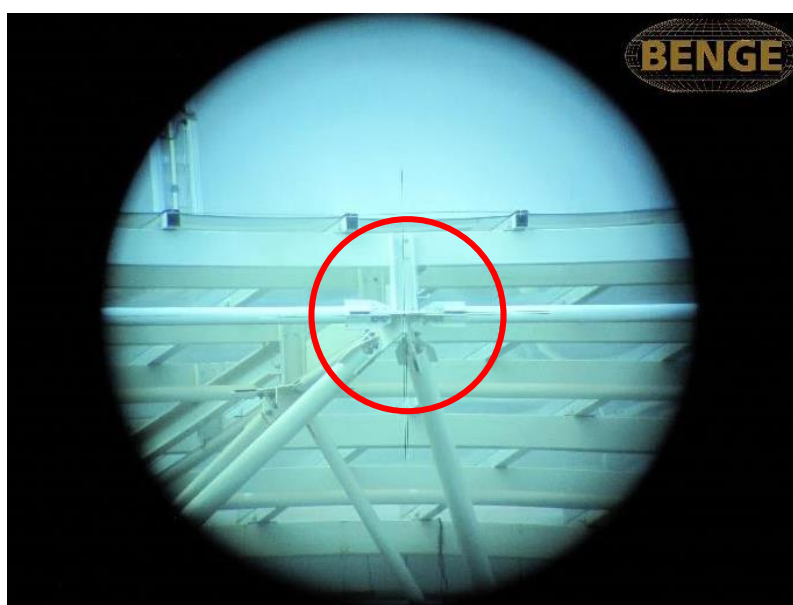
Foto 2 – Nó de ligação na extremidade da cobertura espacial, utilizado no levantamento topográfico.

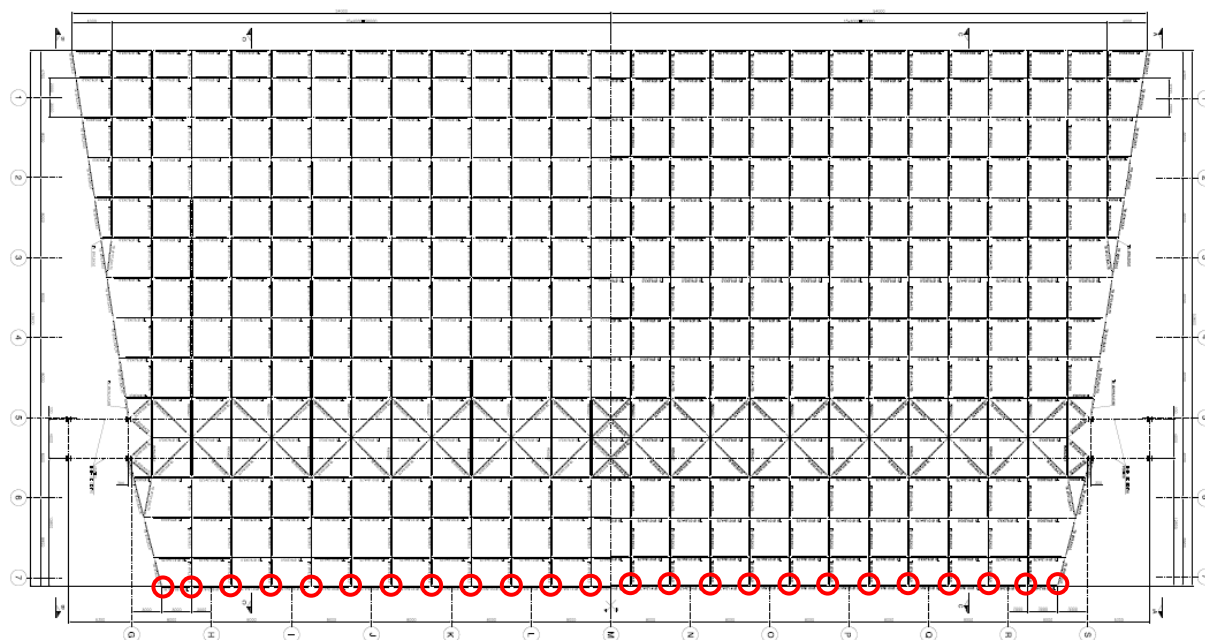
Figura 3 – Planta baixa coberturas Norte/Sul (malha superior)

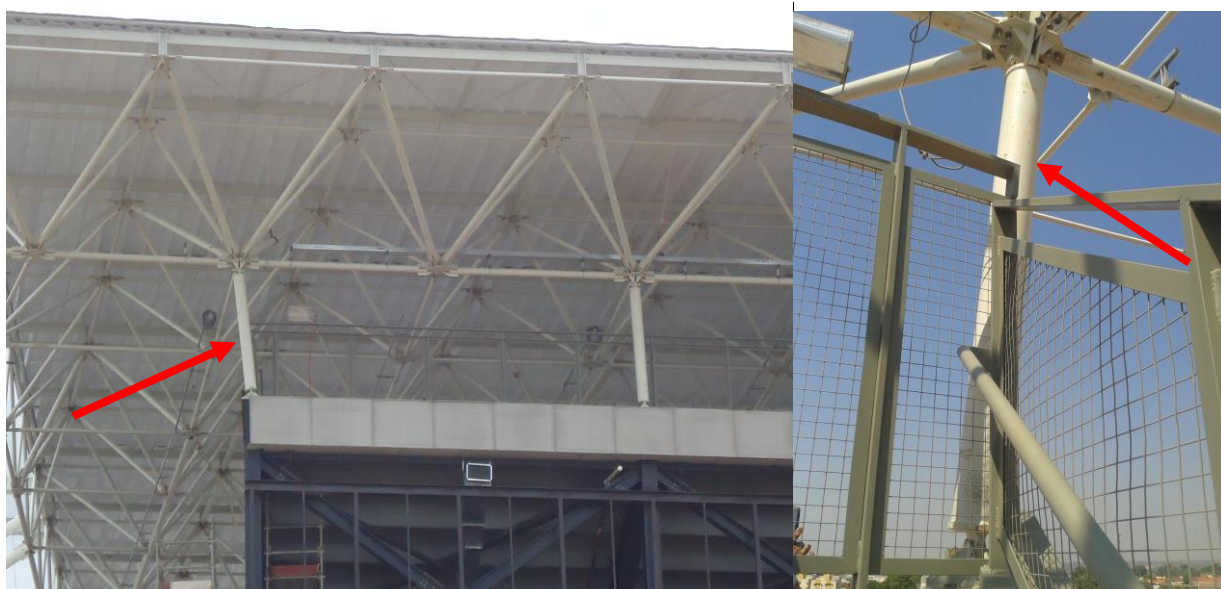
Conforme mostrado nas figuras 13 e 14, o maior desaprumo foi registrado para o pilar do eixo G da cobertura Sul, que em 24/09/2013 encontrava-se 203mm deslocado no topo, da direita para a esquerda de quem visualiza do lado de fora da Arena. No levantamento registrado em 16/12/2013 o mesmo pilar encontrava-se deslocado 219mm.

Foto 3 – Pilar do eixo G da cobertura Sul apresenta o maior desaprumo desde a montagem em 2013. Fonte: Arquivo Concremat.

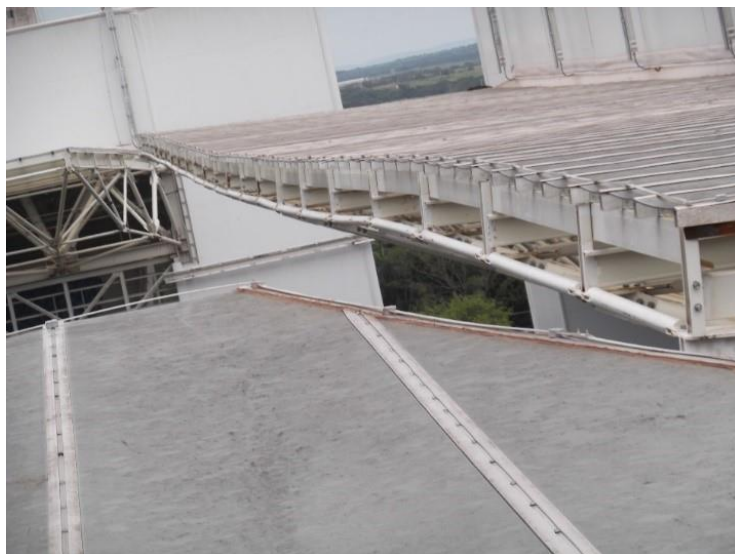
Os levantamentos visuais da estrutura metálica, iniciados em abril de 2016, identificaram um alto grau de desnivelamento da extremidade em balanço das coberturas, conforme exemplificado na foto 4.

Foto 4 – Cobertura translúcida com alto grau de desnivelamento. Fonte: Arquivo Concremat
