## PŘEDPROJEKTOVÉ DOKUMENTACE OBNOVY KULTURNÍ PAMÁTKY NA ROK 2018

### DIAGNOSTIKA - MĚŘENÍ VLHKOSTI A SALINITY

**PUKLICE – ZÁMEK ČP.1**

Zpracováno dne: 20. 8. 2018

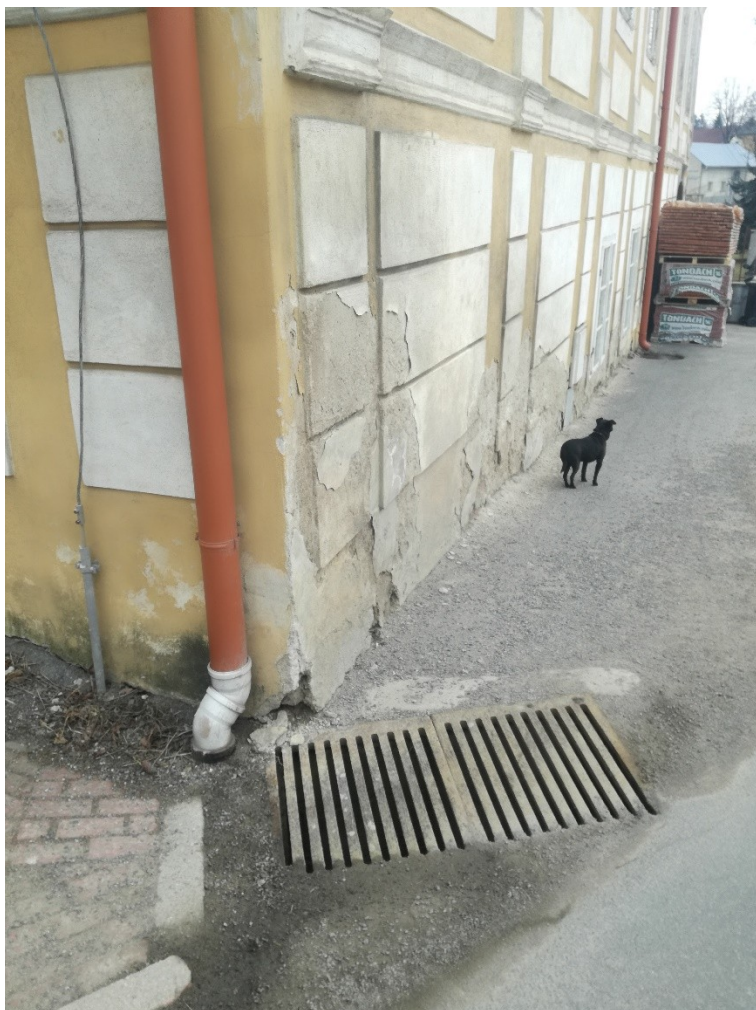
Pohled na průčelí stavby od komunikace – jasné poškození vlivem vlhkosti a zasolení.

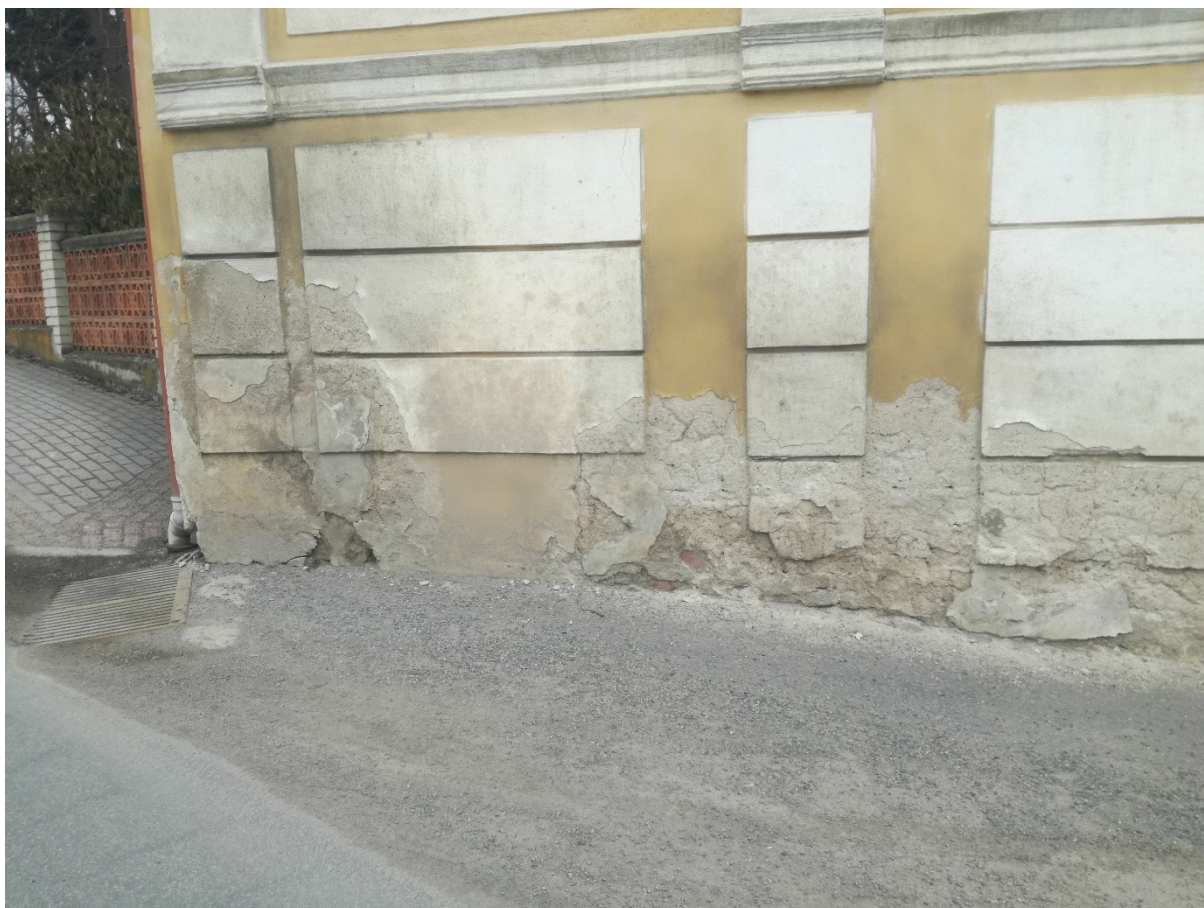
Pohled na úroveň poškození omítkoviny – omítkovina po úroveň první římsy novodobá z obsahem cementu

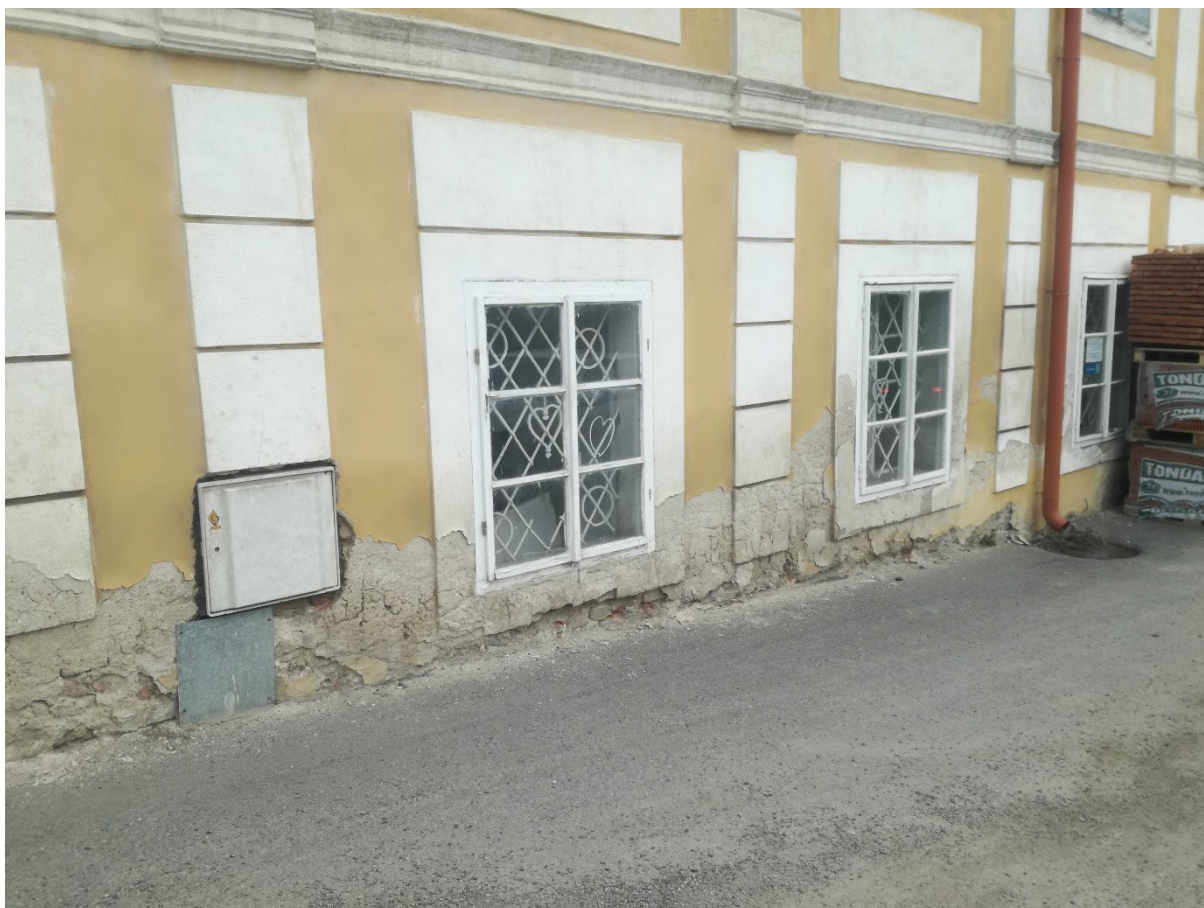
Pohled na středou část průčelí – jasné vlhkostní mapy zejména v soklové části, omítkoviny jsou zde velice zasoleny

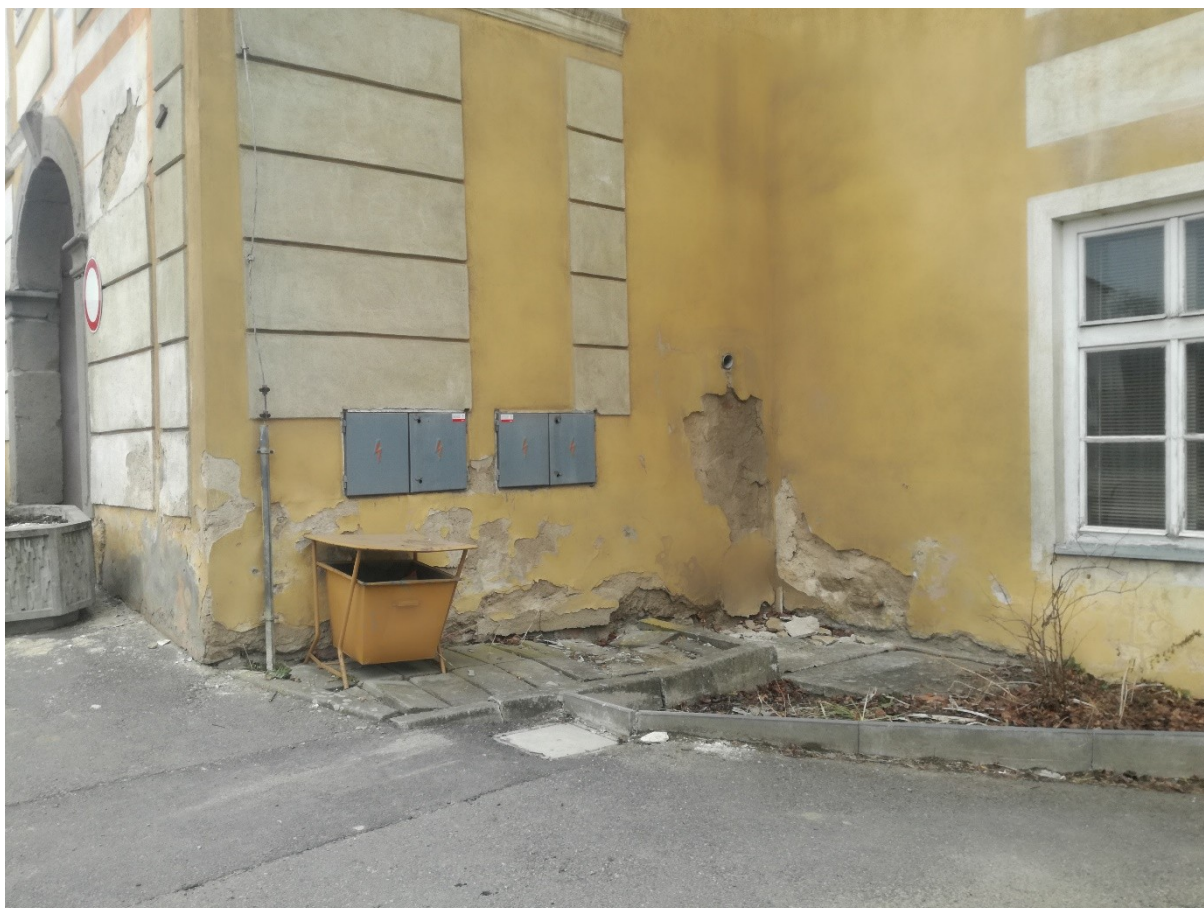
Roh a kout směrem k poště, opět jasné známky velmi vysoké vlhkosti a zasolení

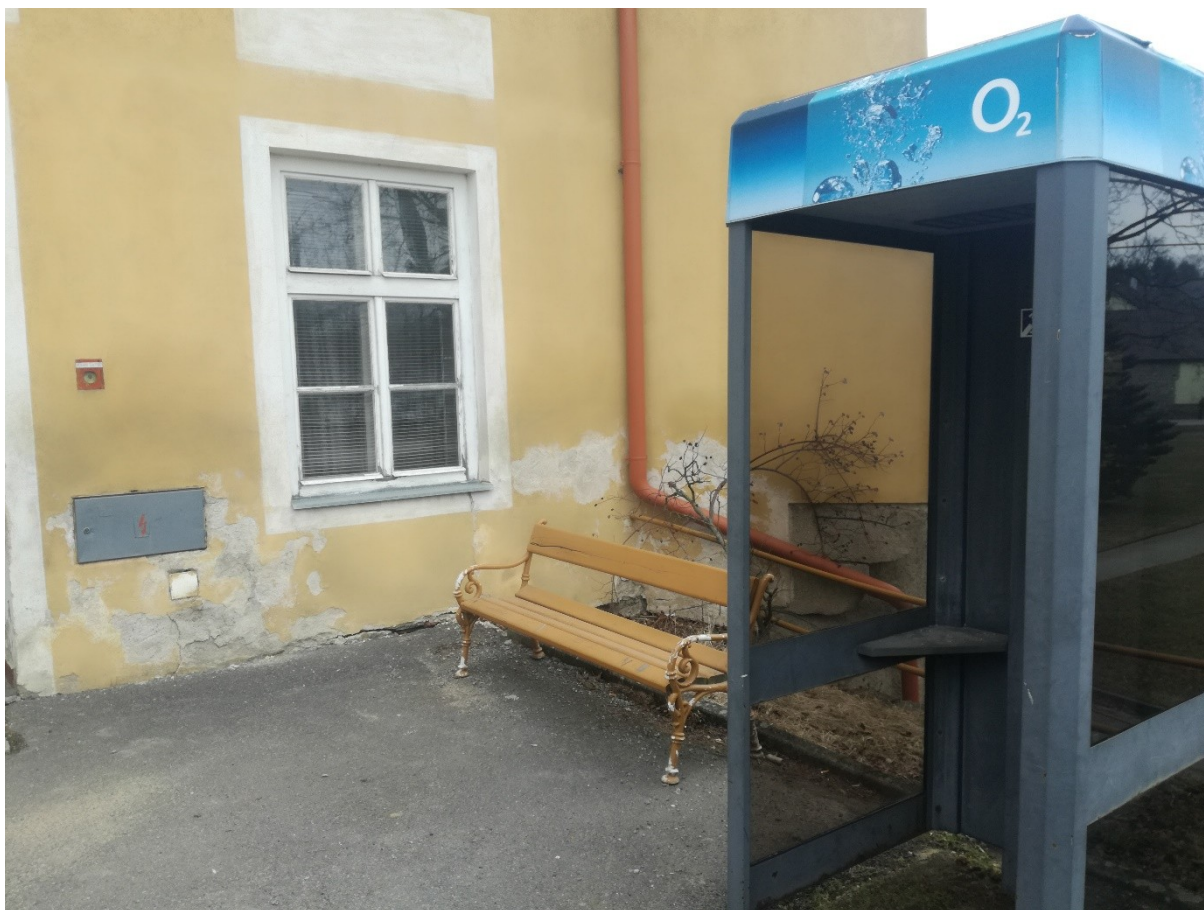
Pohled na závěrečnou část průčelí, jasné stopy po zasolení a vlhkosti, omítky jsou zde novodobé s obsahem cementu

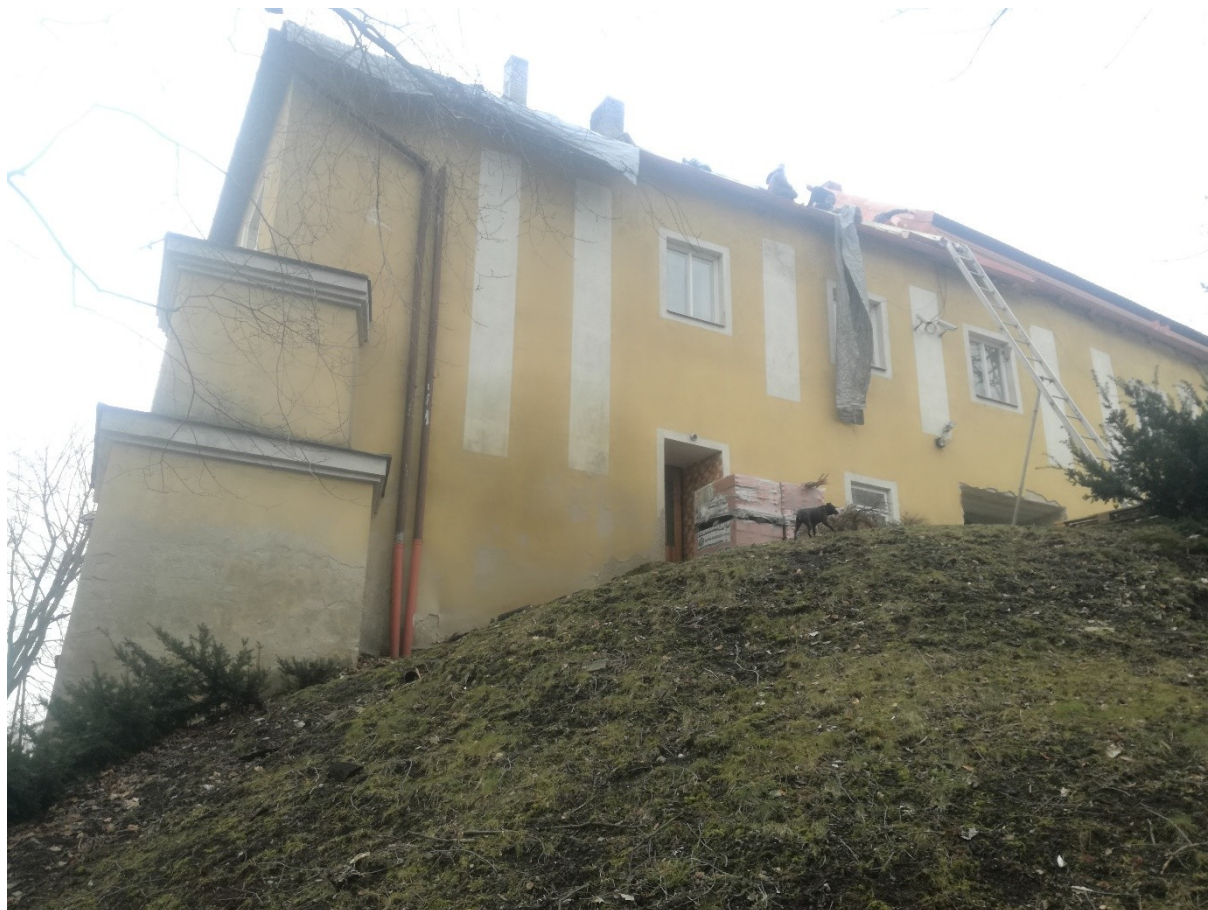
Pohled na spodní část zadního traktu, jsou zde patrné vlhkostní poruchy

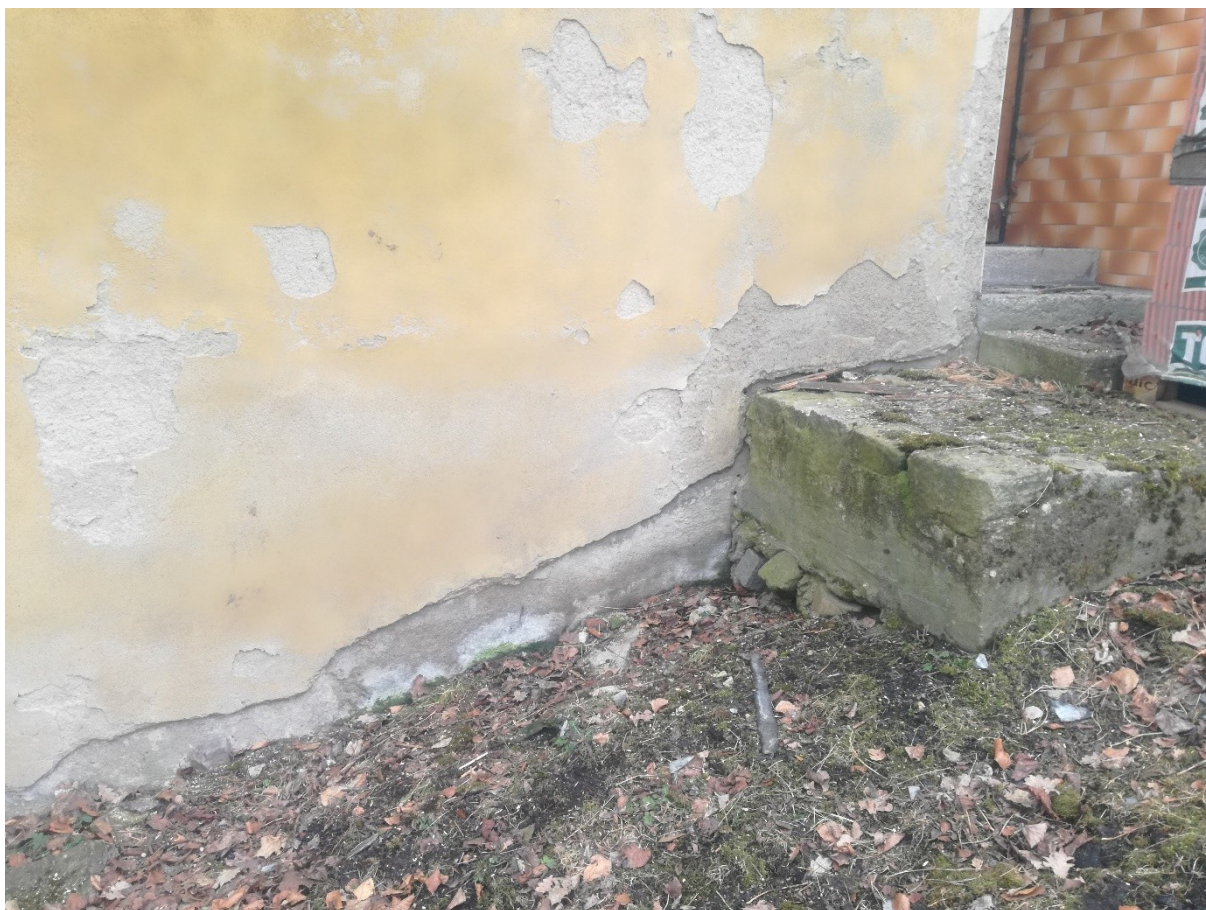
Pohled na střední část zadního traktu, patrné vlhkostní mapy a cementová omítka

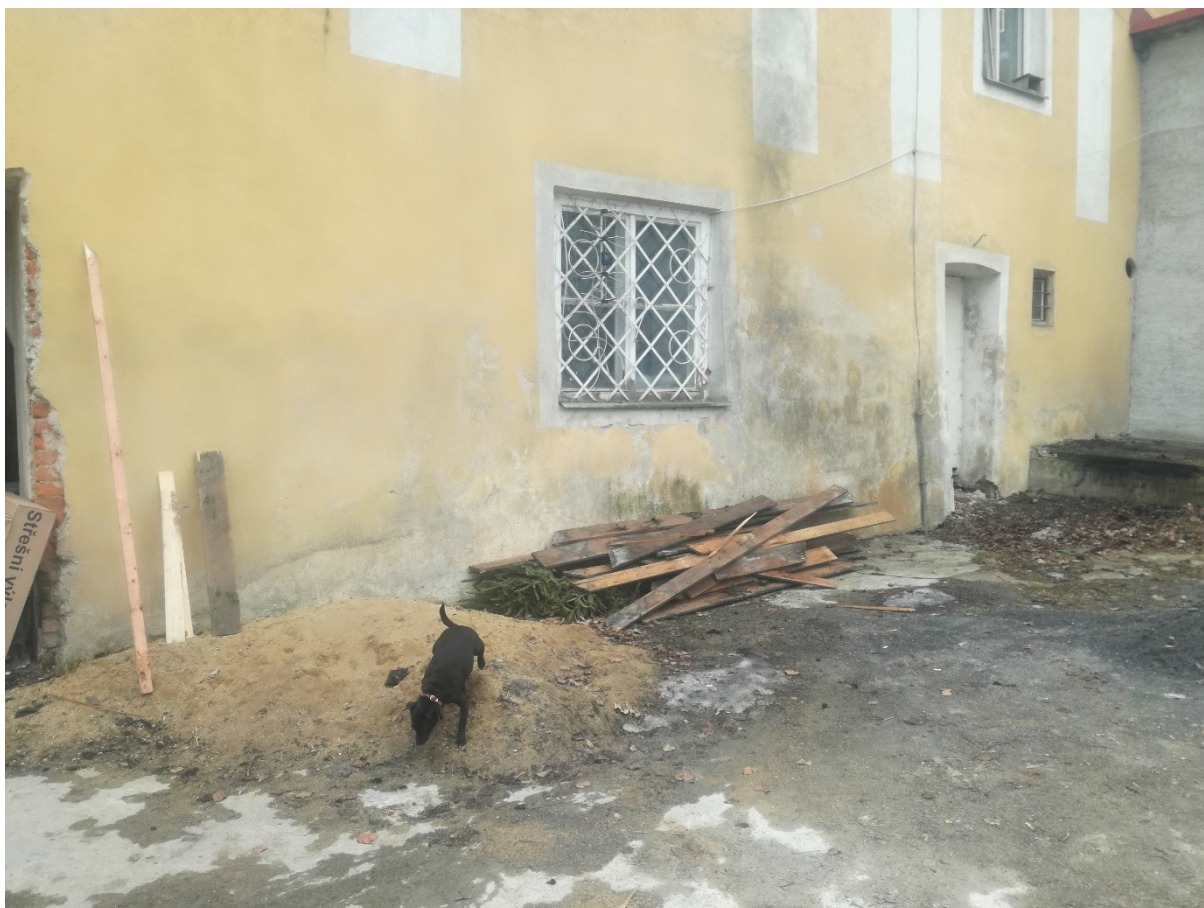
Pohled na zadní část traktu, patrné vlhkostní poruchy, v zadní části jsou mapy vlivem zamoření odpadní vodu

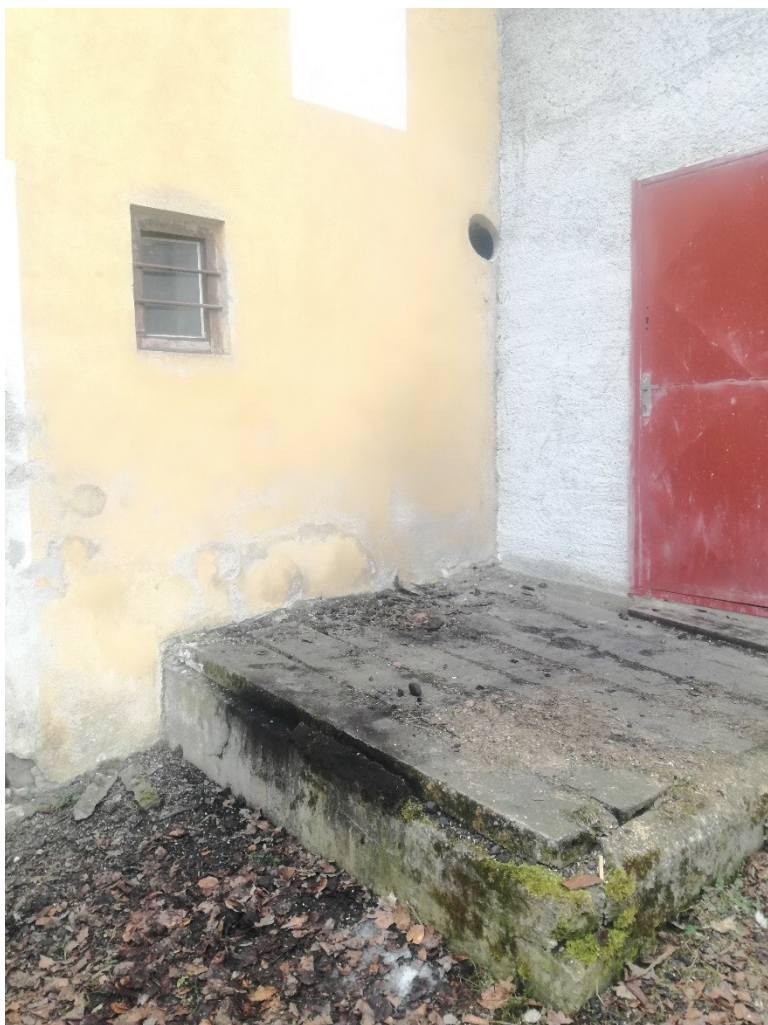
Pohled na závěr objektu, je zde patrné zamoření solemi vlivem odpadní vody.
