#### Sistema de Peritación ORION CESVICOM

#### Informe Pericial

N° Informe: 35870324 Tipo de Informe: NUEVO Fecha Informe: 13/07/2022

Vehículo:

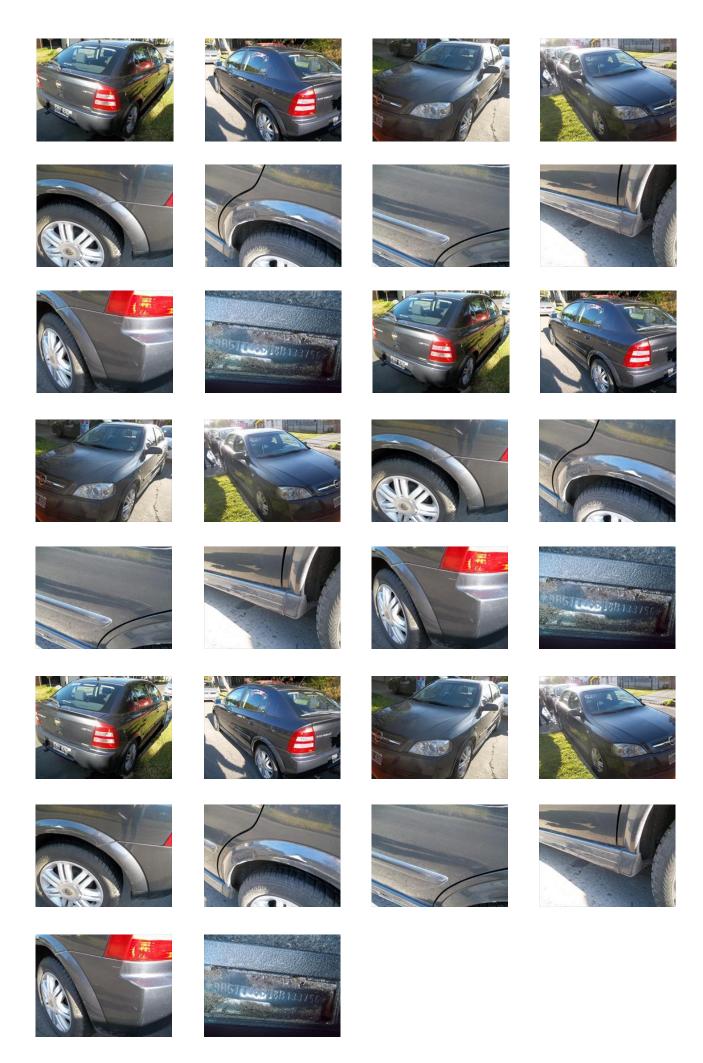
Niv. daño Rep.	Tiempo	T.Std.	+/-
	Guardabarros Trasero Izq."Lateral -Refuerzos"	Fuerte	4,25	4,25	0,50
Т	Paragolpes Tras. (Sin Impresion)	Leve	3,00	0,00	0,10
	Puerta Trasera Izq.	Medio	2,76	2,76	0,25

Niv. Daño	Superf.	%Pint.		Coef.	
Guardabarros Trasero Izq."Lateral -Refuerzos"	Fuerte	0,53	100,00		0,00	
Moldura Lateral Puerta Tras.lzq.[Negro]	Leve	0,04	100,00		0,00	
Paragolpes Tras. (Sin Impresion)	Leve	0,81	100,00		0,00	
Puerta Trasera Izq.	Medio	0,57	100,00		0,00	
Chapa	\$	24090,92	=	13,58	х	1774,00
Mecánica	\$	0,00	=	0,00	x	0,00
Electricidad	\$	0,00	=	0,00	X	0,00
Pintura	\$	19842,80	=	8,78	x	2260,00
Materiales de Pintura	\$	13456,50				
Varios	\$	9,78				
Total Mano de Obra y Materiales	\$	57400,00		22,36		
Total Repuestos	\$	0,00				
Total Fletes	\$	0,00				
Total (Sin IVA)	\$	47438,02				
IVA	\$	9961,98				
Total Reparación	\$	57400				
Depreciación	\$	0,00				
Deducción Franquicia	\$	12800,00				
Total Peritado	\$	44600,00

Repuestos a proveer por: Estimación de inspector Pintura: 4P X \$8500 Chapa: 3D X \$7800 TOTAL: \$57400 Comentarios Adicionales:
