# INFORME DE PROCEDIMIENTOS DE INTERVENCIÓN

## RESTAURACIÓN FUENTE DE AGUA

FACULTAD DE MEDICINA, UNIVERSIDAD DE CHILE

Septiembre 2025

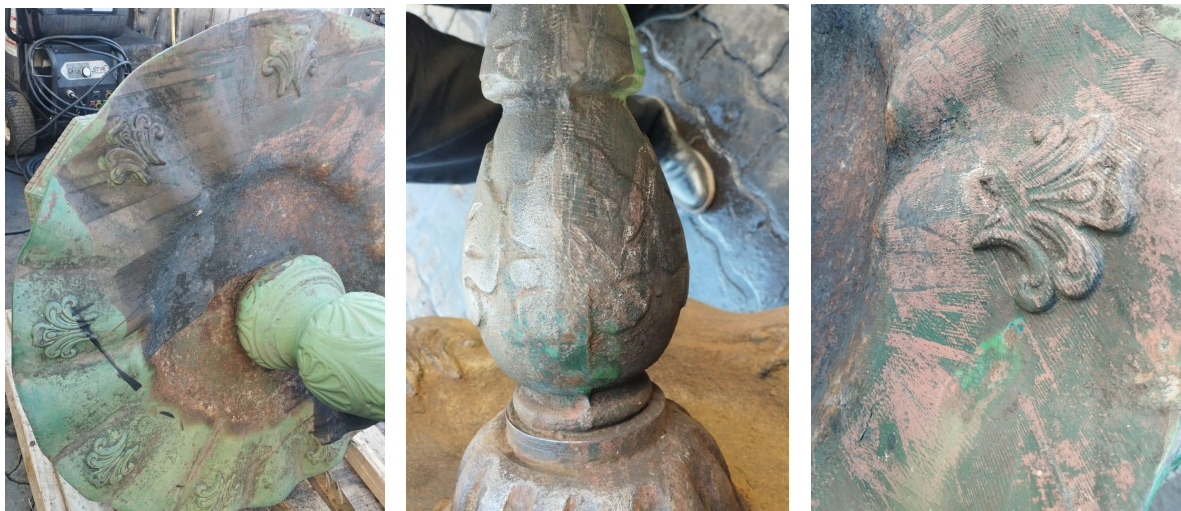
Durante el proceso de decapado se empleó una máquina especializada de decapado láser para eliminar las capas pictóricas y el óxido acumulado en las estructuras metálicas, optimizando así los tiempos de limpieza superficial. Asimismo, esta técnica permitió retirar la pintura de forma selectiva en cada sector sin comprometer la ornamentación de la fuente.

Imágenes n°6, 7 y 8: Procedimiento de decapado láser. Archivo: Principios Patrimonio Chile, Septiembre 2025.

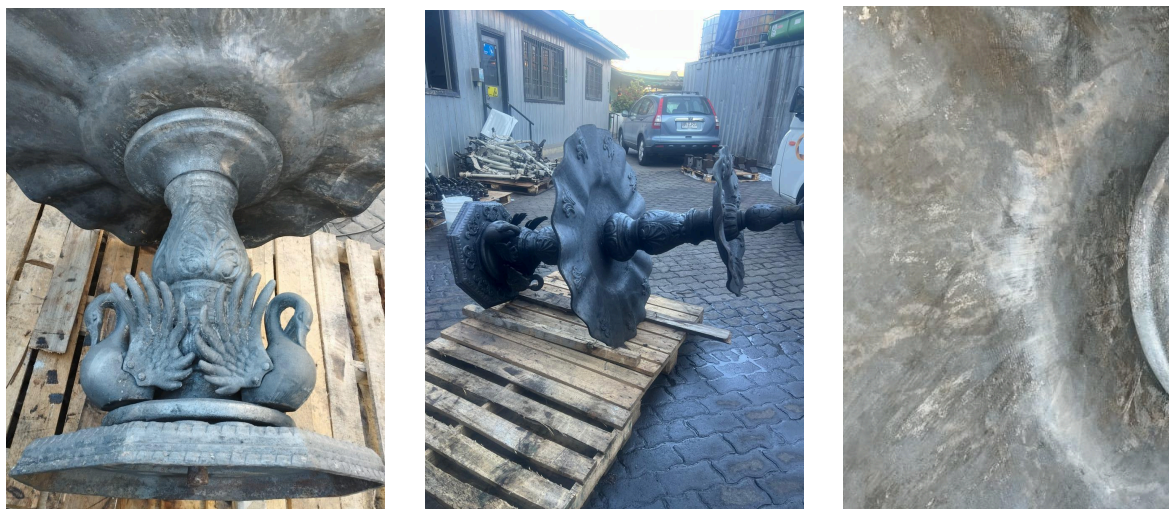
Tras el decapado láser, como muestran las imágenes 9, 10 y 11, la superficie del hierro conserva microrelieves y ligeros residuos propios de la remoción. Estos rastros se eliminan mediante un alisado progresivo: primero con discos de mayor espesor para homogeneizar las irregularidades, y luego con mecanismos finos para cerrar los poros y lograr un acabado suave. Posterior a dicho procedimiento, se realiza una limpieza con solvente neutro que elimina polvos y contaminantes, dejando la pieza preparada para la aplicación de la pintura anticorrosiva.

Imágenes n°9, 10 y 11: Hierro en bruto en proceso de lijado y limpieza. Archivo: Principios Patrimonio Chile, Septiembre 2025.

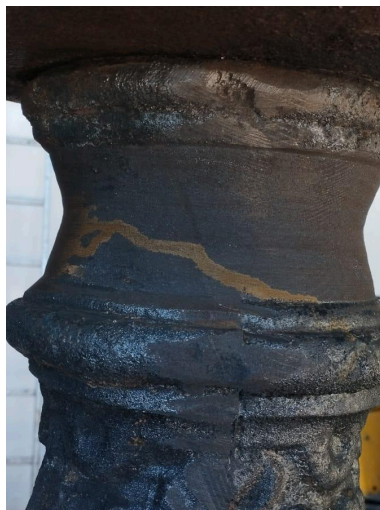
Durante el decapado superficial se identificó una fisura en el fierro fundido, posiblemente por los procesos propios de la fundición. Para su consolidación y sellado, se aplicó una masilla epóxica, en la que previamente la zona se acondicionó mediante limpieza localizada, con el fin de maximizar la adherencia. La masilla, de baja contracción y alta compatibilidad mecánica, restituyó la continuidad morfológica sin comprometer la resistencia original del material. (imagen 12)

**Imagen n°12:** Fisura reparada en fuste medio. Archivo: Principios Patrimonio Chile, Septiembre 2025.

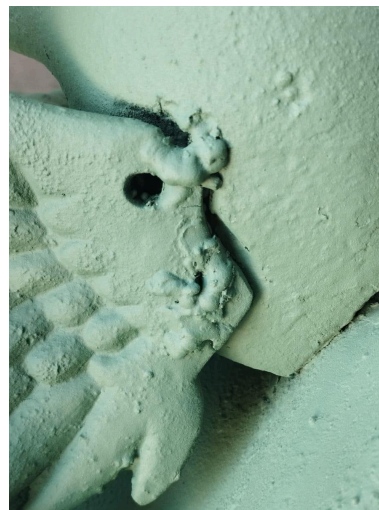
**Imagen n°14:** Proceso de soldado del ala, previo a la homogeneización de la terminación y sellado de perforaciones. Archivo: Principios Patrimonio Chile, Septiembre 2025.

Durante la fase de reintegración del ala faltante del cisne, al contar con la pieza original se optó por su soldadura por arco manual con electrodos de hierro fundido para garantizar la compatibilidad matérica y respetar los principios de mínima intervención y reversibilidad del restauro crítico.

Dada la fragilidad de la zona de inserción, afectada por corrosión y pérdida de espesor, se descartó la perforación para remaches o roscas, pues ello habría comprometido la resistencia del material. En su lugar, se aplicó una soldadura localizada con control térmico estricto, seguida de un ajuste morfológico y un acabado superficial que restituyen la continuidad visual y la homogeneidad estética con el conjunto. (Imagen 14)

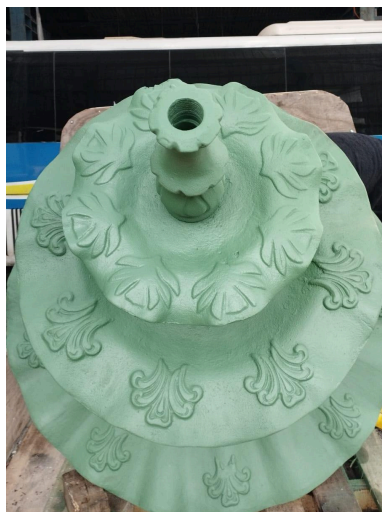
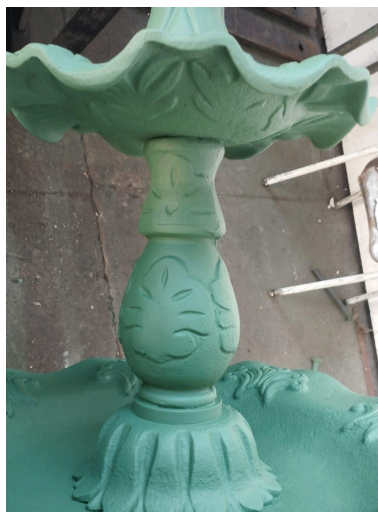
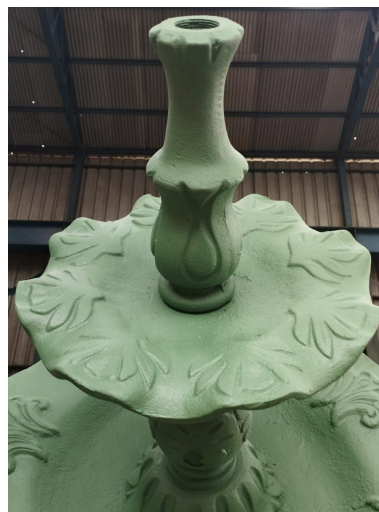
**Imágenes n°15, 16 y 17:** Capas de pintura finalizadas. Archivo: Principios Patrimonio Chile, Septiembre 2025.

El proceso de pintura inició con la limpieza final de la superficie, eliminando polvo y restos de lijado mediante solvente desengrasante y aire comprimido. Una vez seca y libre de impurezas, se procedió con la aplicación de entre 3 a 4 capas de pintura anticorrosiva, reforzando la protección contra la corrosión en zonas críticas. Cada capa se dejó curar durante 3 horas antes de la siguiente aplicación, resultando en un recubrimiento duradero, flexible y altamente resistente a la intemperie y a la acción del agua, preservando la estética y la integridad de cada pieza de la fuente. Pintura marca Lanco, Alquídico Anticorrosivo color verde mate.

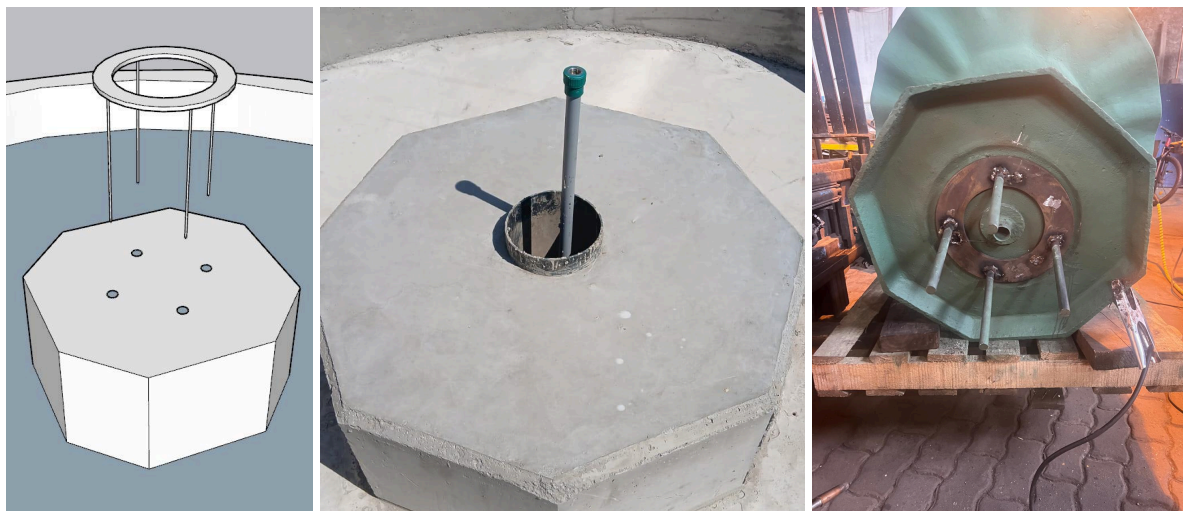
**Imagen n°18:** Propuesta sistema de anclaje. Elaboración: Principios Patrimonio Chile, Septiembre 2025.

**Imagen n° 19:** Base de hormigón armado existente. Archivo: Felipe Madrid - Constructora Necsa, Septiembre 2025.

**Imagen n°20:** Proceso de soldado de sistema de anclaje. Archivo: Principios Patrimonio Chile, Septiembre 2025.

Para preservar los atributos estéticos patrimoniales de la fuente, se instaló en el interior de la base una placa de acero al carbono, soldada a la base de hierro fundido de la fuente, a la que se fijaron cuatro varillas de acero al carbono de 30 cm de longitud. Este anclaje garantiza la estabilidad de la estructura sin generar intervenciones visibles ni alterar su apariencia.

Con el objetivo de facilitar futuras reparaciones o traslados, se descartó el uso de mortero de pega en las perforaciones de la base. En su lugar, se propuso un sellado perimetral con Sikadur en el encuentro entre la base de la fuente y el hormigón, evitando filtraciones de agua al interior del bien mueble.

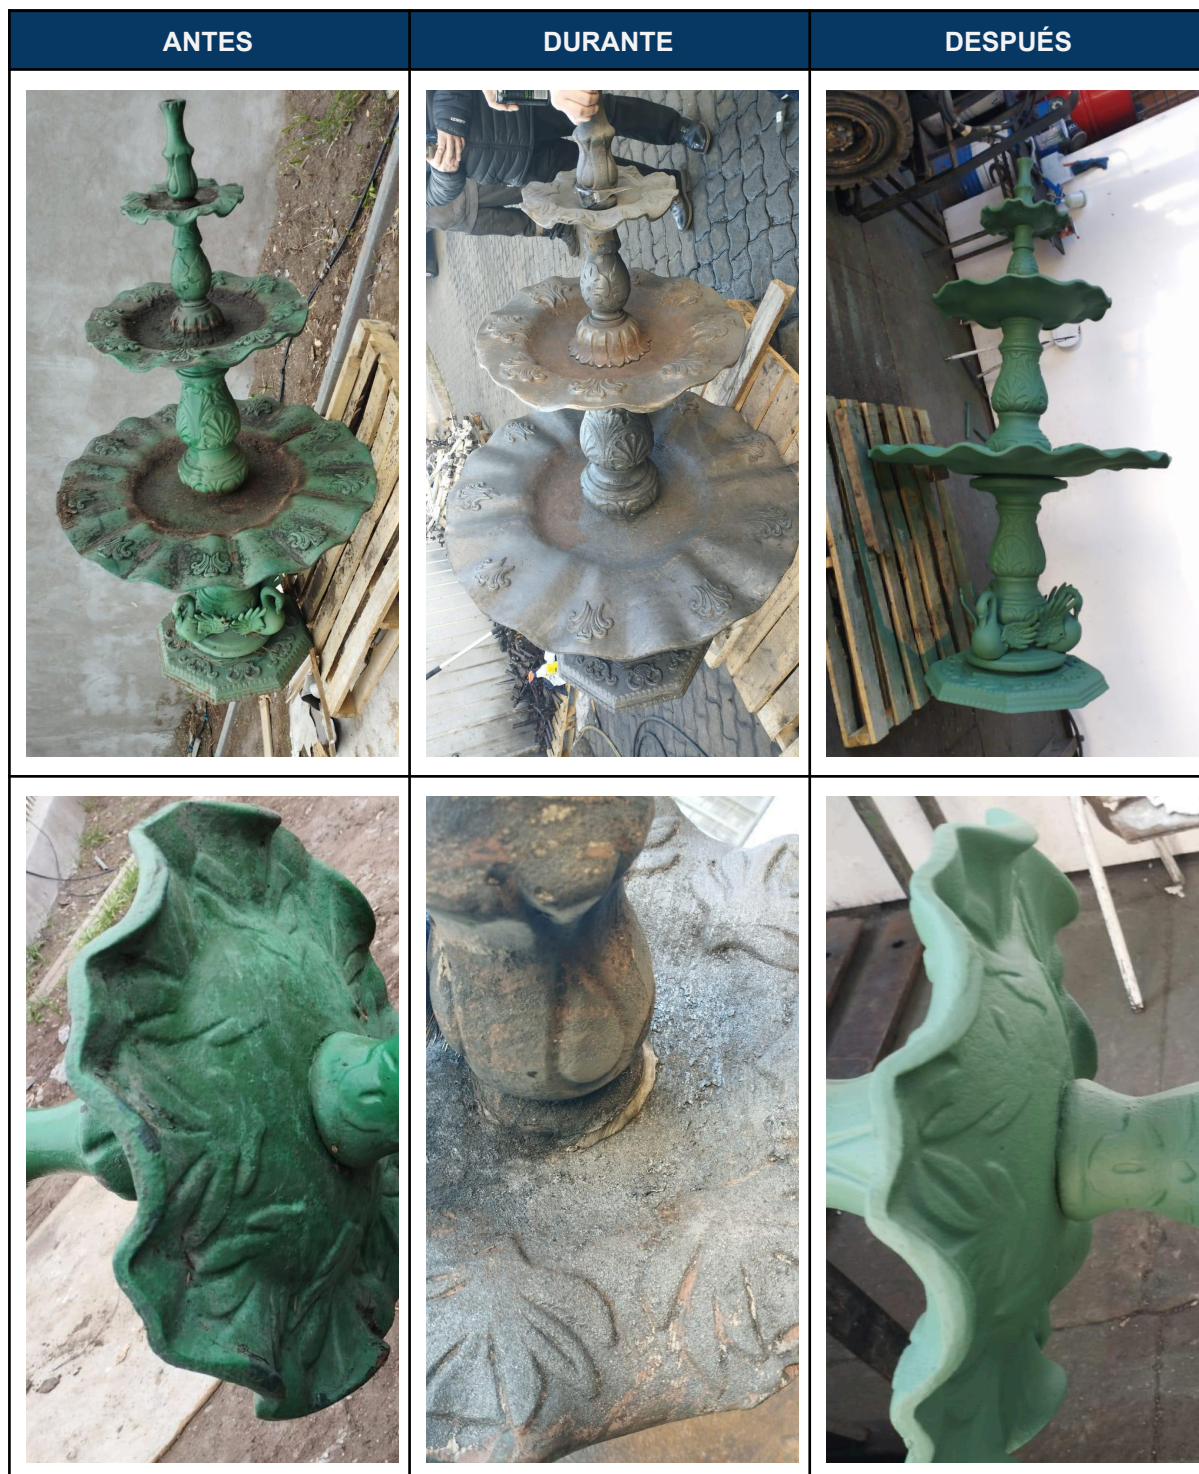
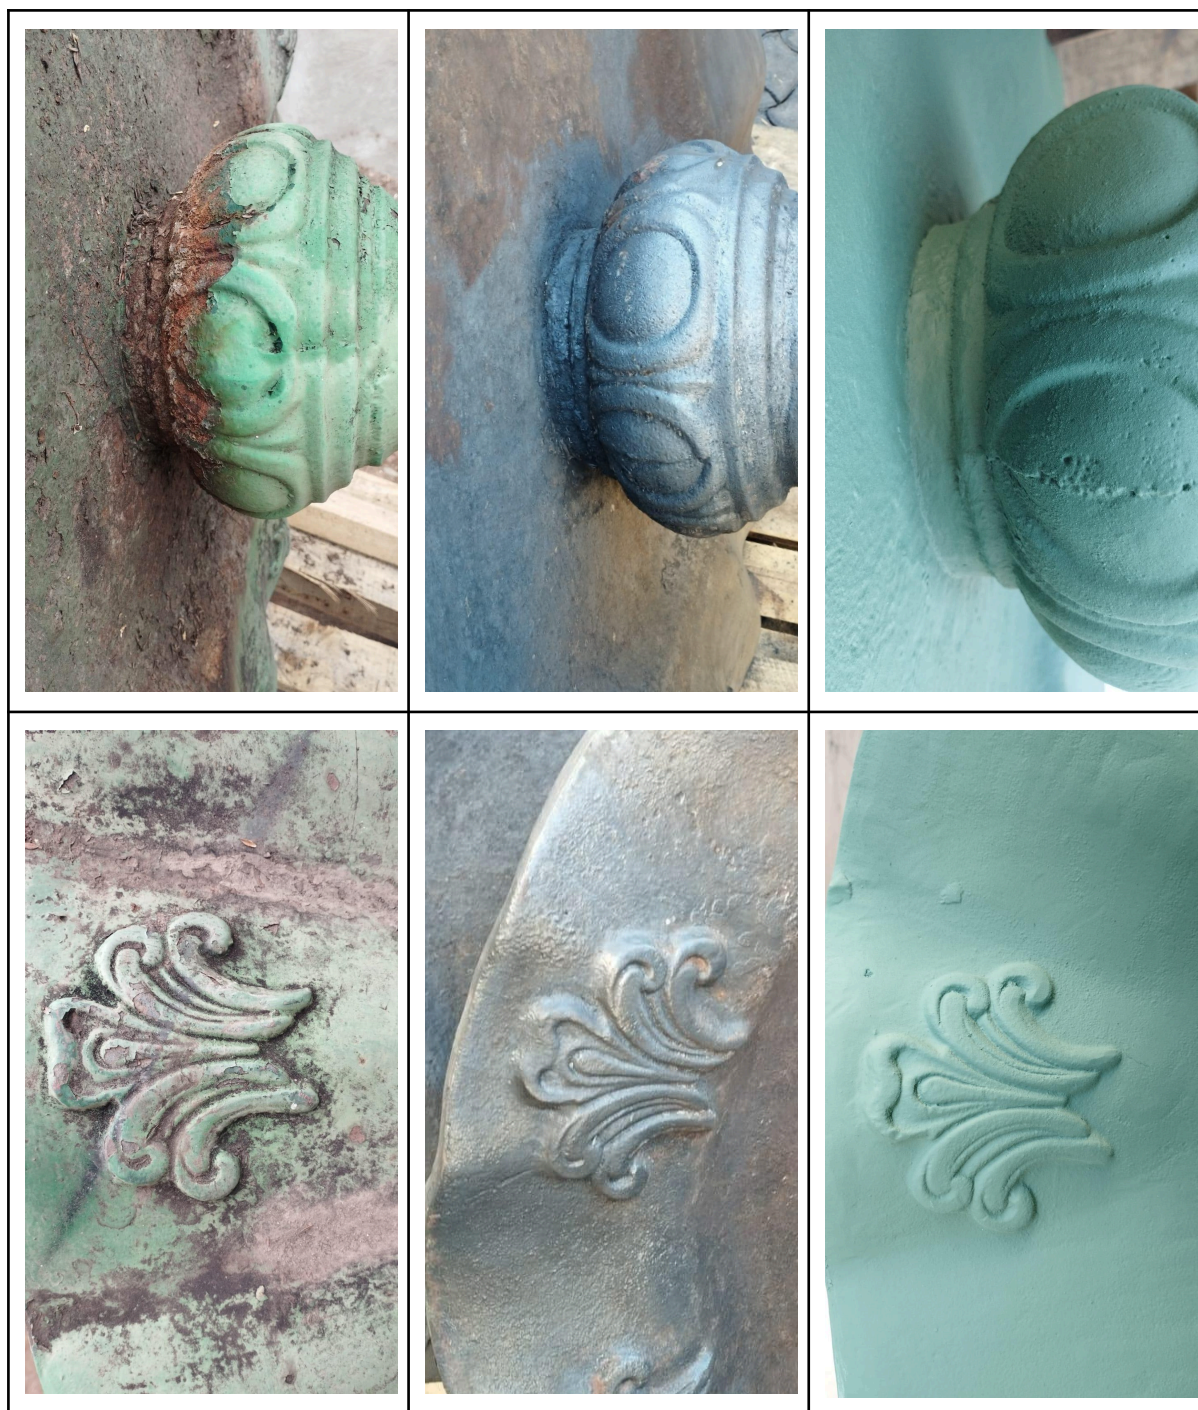
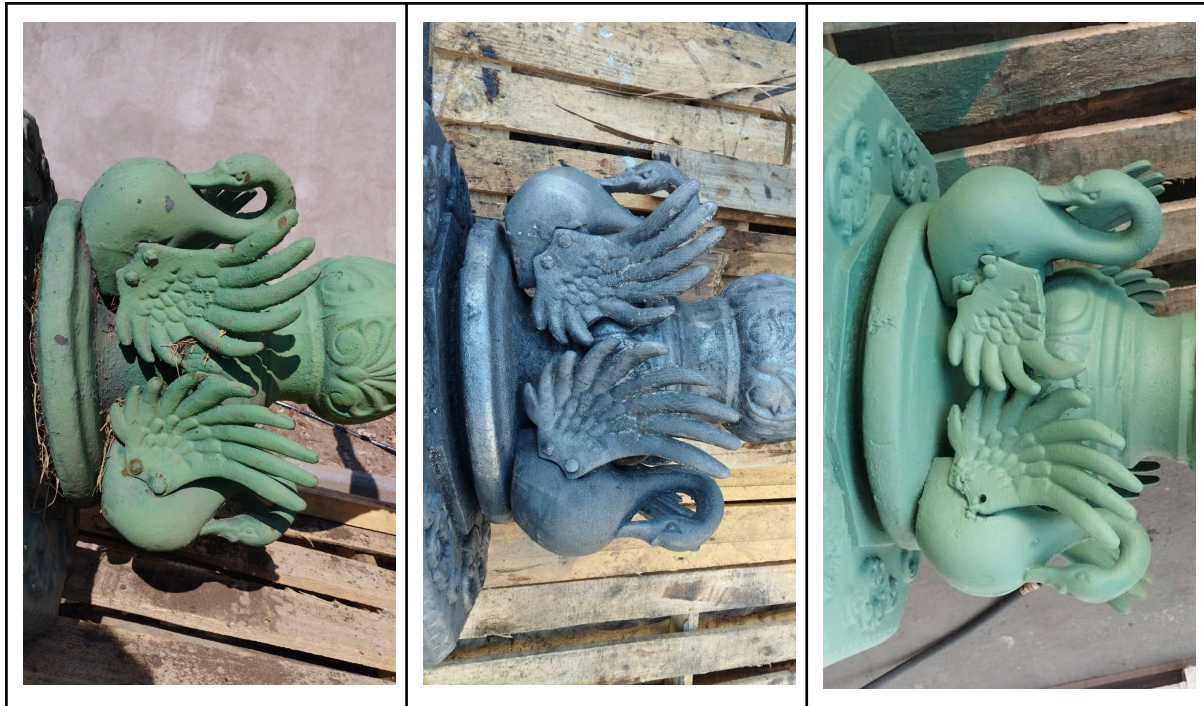
Para ilustrar el avance de la intervención en la Fuente de Agua, a continuación se presenta una tabla comparativa de tres etapas: en la primera columna aparece su estado inicial, con el deterioro y la corrosión acumulados; en la segunda, el hierro fundido expuesto tras el decapado láser; y en la tercera, el acabado definitivo logrado al culminar la restauración.
