Proyecto: Restauración Fuente de Agua, Facultad de Medicina U.Chile  
Ubicación: Independencia - Región Metropolitana

# FICHAS DE DIAGNÓSTICO PATOLÓGICO

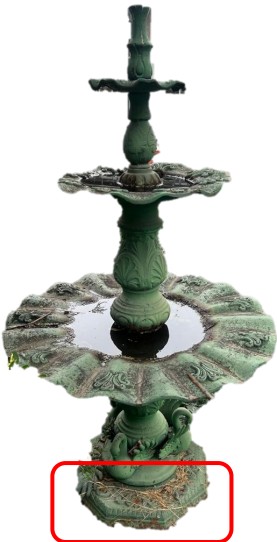
| IDENTIFICACIÓN: | | | |
|---|---|---|---|
| BASE | Corrosión<br>Suciedad adherida<br>Desprendimiento pinturas | Química<br>Antrópica<br>Abiótica | FC-01 |

| UBICACIÓN DEL COMPONENTE: | DESCRIPCIÓN ELEMENTO: |
|---|---|
| | <p>Se observa presencia de óxido superficial en las áreas donde tuvo contacto directo con el agua. Acumulación de restos vegetales y adherencia de polvo en el inferior de la base y entre los detalles de los ornamentos. Pérdida de las capas pictóricas en la zona inferior de la base.</p> |

| NIVEL DE GRAVEDAD: | | | POSIBLES CAUSAS DE LAS PATOLOGÍAS: |
|---|---|---|---|
| COMPROMISO ESTRUCTURAL | | | Alta incidencia con humedad ambiental y contacto directo con agua ocasiona un desprendimiento de las capas de pintura. La exposición del fierro a la intemperie aumentan las probabilidades de corrosión del material. |

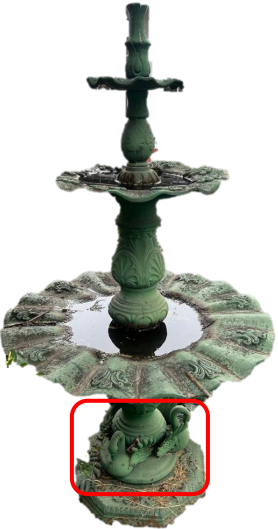
| IDENTIFICACIÓN: | | | |
|---|---|---|---|
| <b>CISNES</b> | <b>Corrosión<br/>Elementos faltantes<br/>Desprendimiento pinturas</b> | <b>Química<br/>Antrópica<br/>Abiótica</b> | <b>FC-02</b> |

| UBICACIÓN DEL COMPONENTE: | DESCRIPCIÓN ELEMENTO: |
|---|---|
| | <p><b>DESCRIPCIÓN DE LAS LESIONES:</b></p> <p>Se observan secciones faltantes en las "plumas" de las alas y el desprendimiento total de una de las alas de un cisne. En cuanto a los daños superficiales, se presentan pérdidas de las capas pictóricas y corrosión activa en dichas áreas. También, se exhibe acumulación de materia vegetal y suciedad adherida en los detalles de los elementos.</p> |

| NIVEL DE GRAVEDAD: | POSIBLES CAUSAS DE LAS PATOLOGÍAS: |
|---|---|
| COMPROMISO ESTRUCTURAL | <p>Alta incidencia con humedad ambiental y contacto directo con agua ocasiona un desprendimiento de las capas de pintura, lo que provoca una exposición del hierro a la intemperie y es por esto, que aumentan las probabilidades de corrosión. El desprendimiento de las alas podría deberse a posibles golpes por manipulación humana sumado al debilitamiento por la presencia de corrosión.</p> |

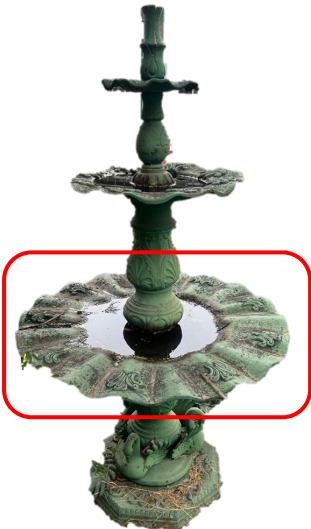
| IDENTIFICACIÓN: | | | |
|---|---|---|---|
| PLATO INFERIOR | Corrosión<br>Desprendimiento pinturas<br>Suciedad adherida | Química<br>Abiótica<br>Antrópica | FC-03 |

| UBICACIÓN DEL COMPONENTE: | DESCRIPCIÓN ELEMENTO: |
|---|---|
| | Se registra suciedad adherida debido al desprendimiento del recubrimiento de pintura y de la acumulación de productos de corrosión. Estos depósitos se concentran especialmente en la parte más profunda del plato, donde el agua tiende a estancarse, así como en la cara inferior del elemento. |

| NIVEL DE GRAVEDAD: | | | POSIBLES CAUSAS DE LAS PATOLOGÍAS:<br><br>Alta incidencia con humedad ambiental y contacto directo con agua ocasiona un desprendimiento de las capas de pintura, lo que provoca una exposición del fierro a la intemperie y es por esto, que aumentan las probabilidades de corrosión.<br><br>Las lesiones en la cara inferior del elemento ocurren debido al agua que escurre sin la presencia de un corta gotas que optimice la caída de ésta a la pileta. |

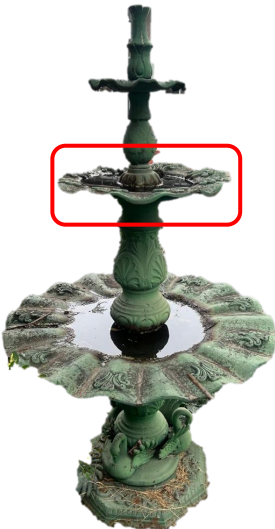
| IDENTIFICACIÓN: | | | |
|---|---|---|---|
| PLATO MEDIO | Corrosión<br>Desprendimiento pinturas<br>Suciedad adherida | Química<br>Abiótica<br>Antrópica | FC-04 |

| UBICACIÓN DEL COMPONENTE: | DESCRIPCIÓN ELEMENTO: |
|---|---|
| | <p>Se registra suciedad adherida debido al desprendimiento del recubrimiento de pintura y de la acumulación de productos de corrosión. Estos depósitos se concentran especialmente en la parte más profunda del plato, donde el agua tiende a estancarse, así como en la cara inferior del elemento.</p> |

| NIVEL DE GRAVEDAD: | | | POSIBLES CAUSAS DE LAS PATOLOGÍAS:<br><br>Alta incidencia con humedad ambiental y contacto directo con agua ocasiona un desprendimiento de las capas de pintura, lo que provoca una exposición del fierro a la intemperie y es por esto, que aumentan las probabilidades de corrosión.<br><br>Las lesiones en la cara inferior del elemento ocurren debido al agua que escurre sin la presencia de un corta gotas que optimice la caída de ésta a la pileta. |

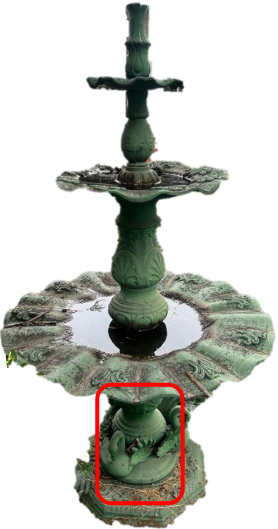
| IDENTIFICACIÓN: | | | |
|---|---|---|---|
| FUSTE INFERIOR | Corrosión<br>Suciedad adherida | Química<br>Antrópica | FC-06 |

| UBICACIÓN DEL COMPONENTE: | DESCRIPCIÓN ELEMENTO: |
|---|---|
| | <p><b>DESCRIPCIÓN DE LAS LESIONES:</b></p> <p>Se registran corrosiones superficiales en la base del fuste, sin embargo, se observa en un buen estado de conservación general.</p> |

| NIVEL DE GRAVEDAD: | POSIBLES CAUSAS DE LAS PATOLOGÍAS: |
|---|---|
| COMPROMISO ESTRUCTURAL | <p>Contacto directo con el agua y una escasa mantención de los elementos, ocasiona un deterioro continuo de las capas superficiales, lo que podría generar compromisos mayores a largo plazo.</p> |

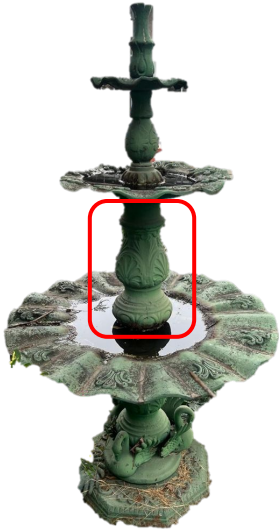
| IDENTIFICACIÓN: | | | |
|---|---|---|---|
| <b>FUSTE MEDIO</b> | <b>Corrosión<br/>Desprendimiento pinturas</b> | <b>Química<br/>Abiótica</b> | <b>FC-07</b> |

| UBICACIÓN DEL COMPONENTE: | DESCRIPCIÓN ELEMENTO: |
|---|---|
| | <p>Se registran corrosiones más avanzadas y un deterioro considerable de las capas pictóricas en la zona inferior del componente.</p> |

| NIVEL DE GRAVEDAD: | POSIBLES CAUSAS DE LAS PATOLOGÍAS: |
|---|---|
| COMPROMISO ESTRUCTURAL | <p>Contacto directo con el agua y una escasa mantención de los elementos, ocasiona un deterioro continuo de las capas superficiales, lo que podría generar compromisos mayores a largo plazo.</p> |

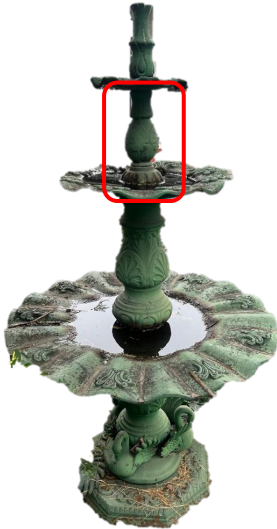
| IDENTIFICACIÓN: | | | |
|---|---|---|---|
| <b>FUSTE SUPERIOR</b> | <b>Corrosión<br/>Desprendimiento pintura<br/>Suciedad Adherida</b> | <b>Química<br/>Abiótica<br/>Antrópica</b> | <b>FC-08</b> |

| UBICACIÓN DEL COMPONENTE: | DESCRIPCIÓN ELEMENTO: |
|---|---|
| | <p><b>DESCRIPCIÓN DE LAS LESIONES:</b></p> <p>Se registran corrosiones superficiales y un deterioro considerable de las capas pictóricas en la zona inferior del componente</p> |

| NIVEL DE GRAVEDAD: | POSIBLES CAUSAS DE LAS PATOLOGÍAS: |
|---|---|
| COMPROMISO ESTRUCTURAL | <p>Contacto directo con el agua y una escasa mantención de los elementos, ocasiona un deterioro continuo de las capas superficiales, lo que podría generar compromisos mayores a largo plazo.</p> |

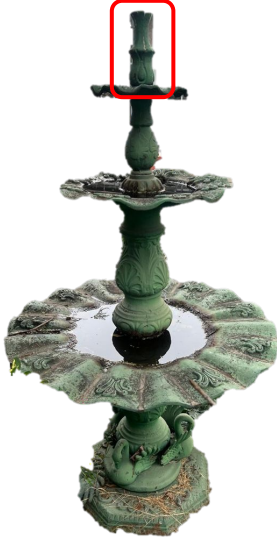
| IDENTIFICACIÓN: | | | |
|---|---|---|---|
| PINÁCULO / REMATE | Corrosión | Química | FC-09 |

| UBICACIÓN DEL COMPONENTE: | DESCRIPCIÓN ELEMENTO: |
|---|---|
| | <p>Se registra corrosión en la base del pináculo y en la zona superior, por donde se expulsa el agua.</p> |

| NIVEL DE GRAVEDAD: | POSIBLES CAUSAS DE LAS PATOLOGÍAS: |
|---|---|
| COMPROMISO ESTRUCTURAL | <p>Alta incidencia y contacto con el agua ocasiona un deterioro de las capas superficiales y aumentando los daños por oxidación de los componentes metálicos.</p> |

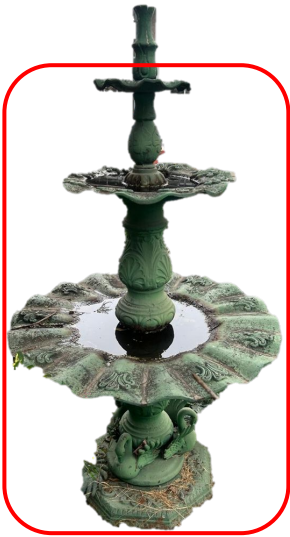
| IDENTIFICACIÓN: | | | |
|---|---|---|---|
| <b>ORNAMENTOS</b> | <b>Corrosión</b><br><b>Elementos faltantes</b><br><b>Desprendimiento pintura</b><br><b>Suciedad adherida</b> | <b>Química</b><br><b>Antrópica</b><br><b>Abiótica</b><br><b>Antrópica</b> | <b>FC-10</b> |

| UBICACIÓN DEL COMPONENTE: | DESCRIPCIÓN ELEMENTO: |
|---|---|
| | <p>En general, se observan ornamentos con daños superficiales de corrosión y desprendimientos de pintura, lo que a su vez se ven comprometidos sus detalles con una capa de suciedad adherida.</p> |

| NIVEL DE GRAVEDAD: | POSIBLES CAUSAS DE LAS PATOLOGÍAS: |
|---|---|
| COMPROMISO ESTRUCTURAL | Estado de deterioro por falta de mantenimiento y un contacto directo con el agua sin las protecciones adecuadas para la humedad. La corrosión podría afectar los detalles de los ornamentos y pérdida de sus atributos estilísticos. |
