## INFORME DE DIAGNÓSTICO PATOLÓGICO

### RESTAURACIÓN FUENTE DE AGUA FACULTAD DE MEDICINA, UNIVERSIDAD DE CHILE

Agosto 2025

Proyecto:  
*Restauración Fuente de Agua, Facultad de Medicina UCH*  
Comuna: Independencia, Región Metropolitana  
Mandante: Universidad de Chile

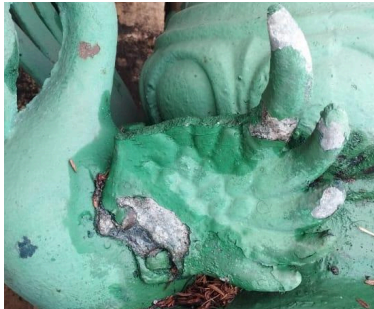
| PATOLOGÍA | DEFINICIÓN | IMÁGENES |
|---|---|---|
| Elementos faltantes | Pérdida de secciones o componentes del bien mueble, lo que altera su imagen y atributos estilísticos, funcionalidad y, en algunos casos, debilita la estructura. Sus causas son variables y se debe estudiar caso a caso para analizar su metodología de reincorporación. | |

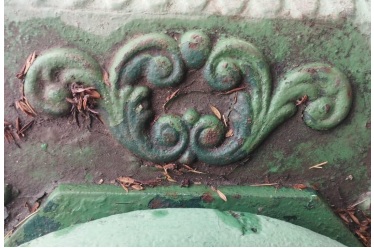
| PATOLOGÍA | DEFINICIÓN | IMÁGENES |
|---|---|---|
| Suciedad adherida | Acumulación de polvo, grasa, manchas, residuos orgánicos e inorgánicos, y otros contaminantes que se adhieren a las superficies. Si es que no se realizan las mantenciones periódicas, puede afectar la apariencia, higiene, aspecto estético y estabilidad de la fuente. | |
