#### 440400981961

#### Base

#### <u>Újraoktatás</u>

#### Esztétika ellenőrzés

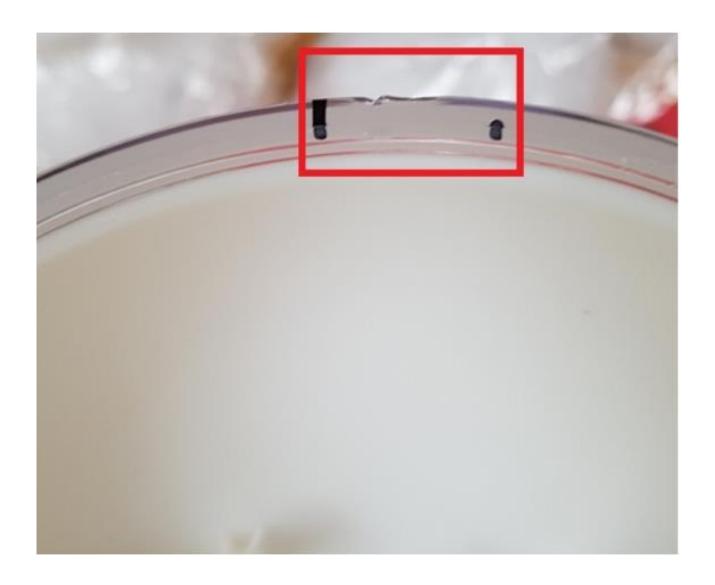
#### Sérült perem NOK

Ezt a fajta sérülést ki tudja szűrni, ha az ujjait végig húzza a peremen! Ha sérülést észlel, le kell selejtezni a terméket!

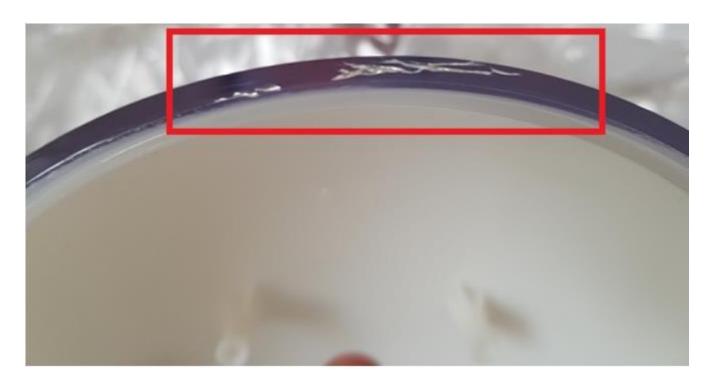
### Sérült perem NOK

Ezt az esztétikai hibát ki tudja szűrni, ha szembe fordítja magával a terméket, a képen látható módon. A hiba jól látható!

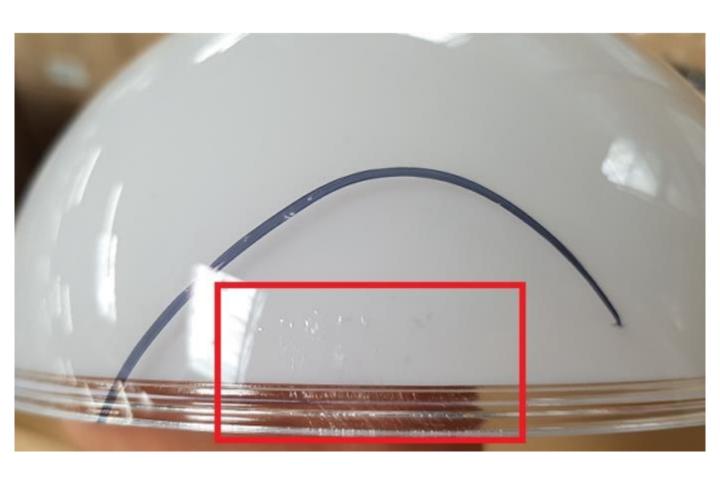
#### Cirom NOK

#### A cirom jól látható! Ha ilyet talál a terméken, azonnal értesítse a minőségellenőrt és a gépbeállítót!

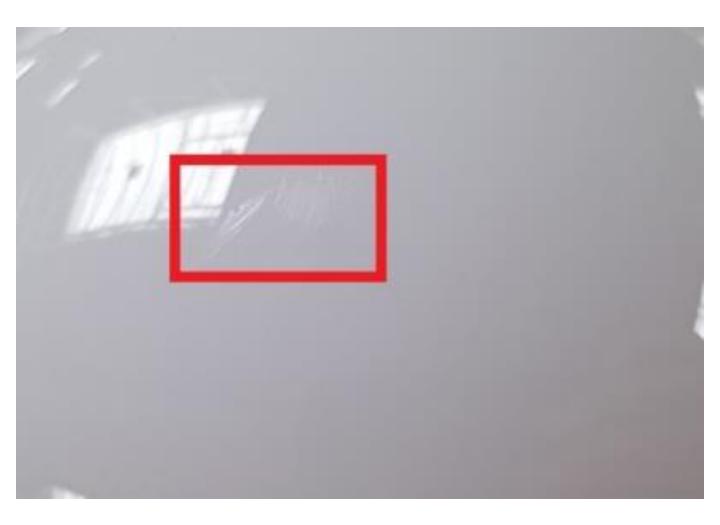
#### Karc NOK

# A karcos termék elfogadásáról a 2. Oldalon talál útmutatót! A képen látható karc, sérülés nem elfogadható!

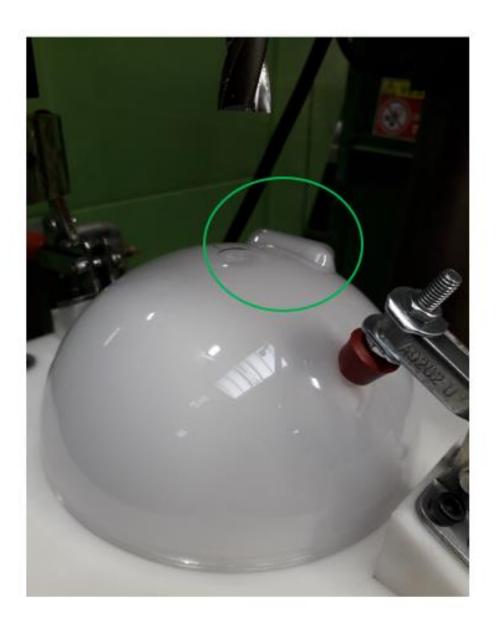
## <u>Fúrás</u>

Csak ez a pozíció megfelelő! A bekarikázott résznek mindig hátra fele kell néznie a marógép alatt!

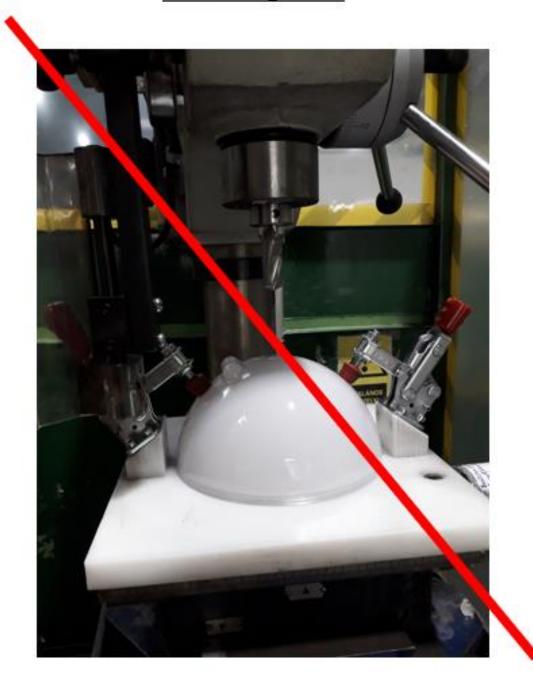
## <u>Fúrás</u>

Ha más pozícióban kerül a termék a fúrófej alá, az nem elfogadható!
