# UDROŻNIENIE ŁÓDZKIEGO WĘZŁA KOLEJOWEGO (TEN-T), ETAP II, ODCINEK ŁÓDŹ FABRYCZNA - ŁÓDŹ KALISKA/ŁÓDŹ ŻABIENIEC – PROJEKT POIIS 5.1-15

## TBM 13.08 M - SPRAWOZDANIE Z BUDOWY

| Typ dokumentu | Raport dzienny 09/09/2024 |
| Data | 10/09/2024 |

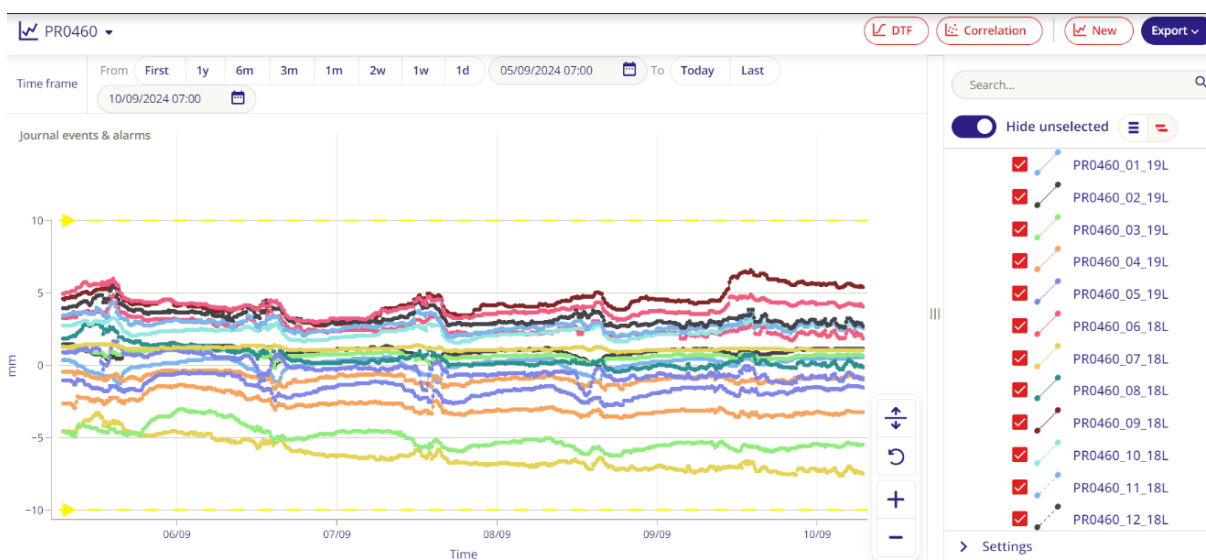
**Rysunek 6-6 Osada budynku PR0460 – Beyond**

W Beyond punkty monitorowania pokazują stabilizujące trendy, z wyjątkiem PR0460\_09\_18L i PR0460\_16\_18L, które wykazały wzrost, po którym nastąpił stabilizujący trend spadkowy.

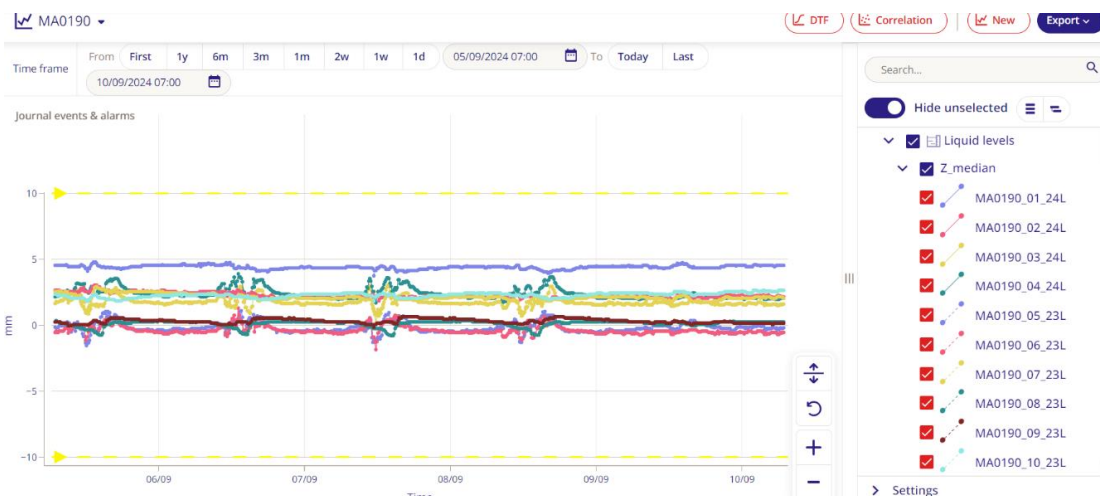
Na MA0190 punkty monitorowania są stabilne.

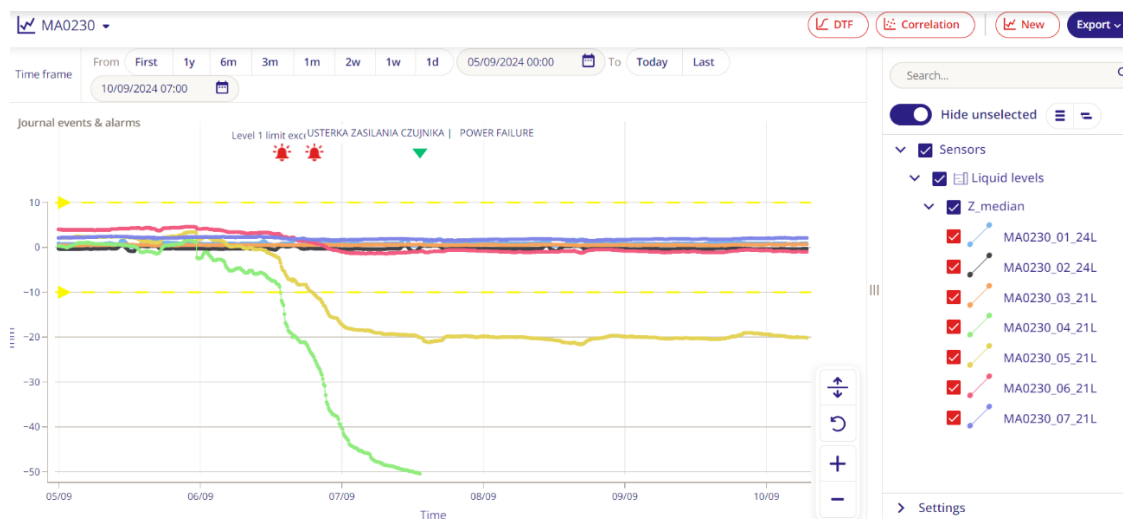
**Rysunek 6-12 Osada budynku MA0230 – Beyond**

W Beyond punkty monitorowania wykazują stabilizujące się trendy.
