# UDROŻNIENIE ŁÓDZKIEGO WĘZŁA KOLEJOWEGO (TEN-T), ETAP II, ODCINEK ŁÓDŹ FABRYCZNA - ŁÓDŹ KALISKA/ŁÓDŹ ŻABIENIEC – PROJEKT POIIS 5.1-15

## TBM 13.08 M - SPRAWOZDANIE Z BUDOWY

| Typ dokumentu | Raport dzienny 10/09/2024 |
| Identyfikator dokumentu | LWK-000-T-KO-SWS-210481_00_PL.docx |

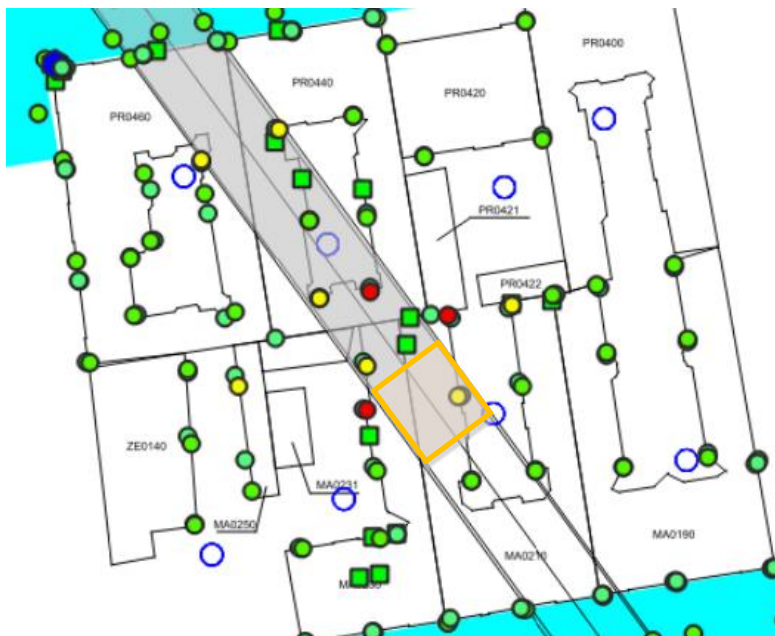
**Rysunek 6-1 Punkty monitorowania – Geoscope**

Na podstawie danych z Geoscope i Beyond zaobserwowano osiadanie budynku, ale wykazuje ono oznaki stabilizacji.

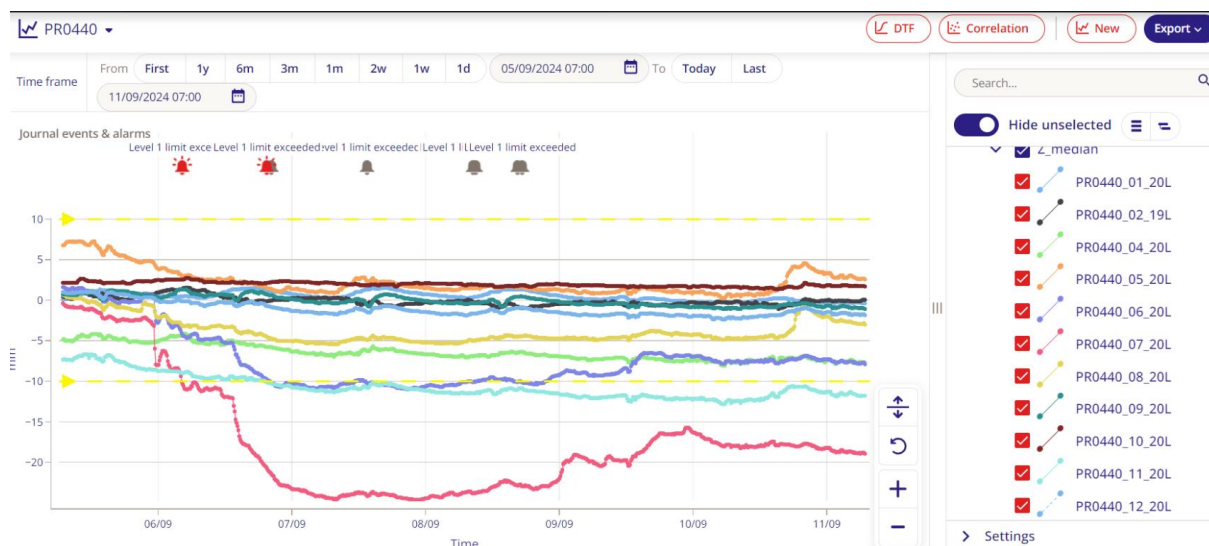
**Rysunek 6-4 Osada budynku PR0440 - Beyond**

W Beyond punkty monitorowania pokazują niewielki trend spadkowy po wzroście.

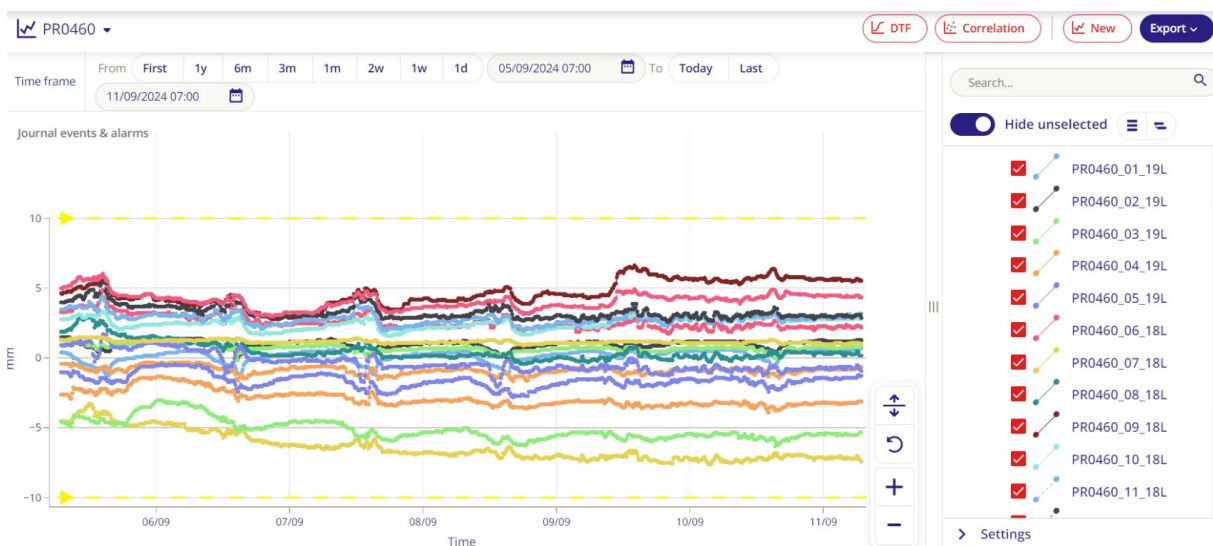
**Rysunek 6-6 Osada budynku PR0460 – Beyond**

W Beyond punkty monitorowania wykazują tendencję spadkową dla punktów PR0460\_07\_18L i PR0460\_13\_19L, które przekroczyły próg uwagi. Punkty PR0460\_06\_18L i PR0460\_09\_18L wykazały niewielki trend wzrostowy, po którym nastąpił trend stabilizacyjny.

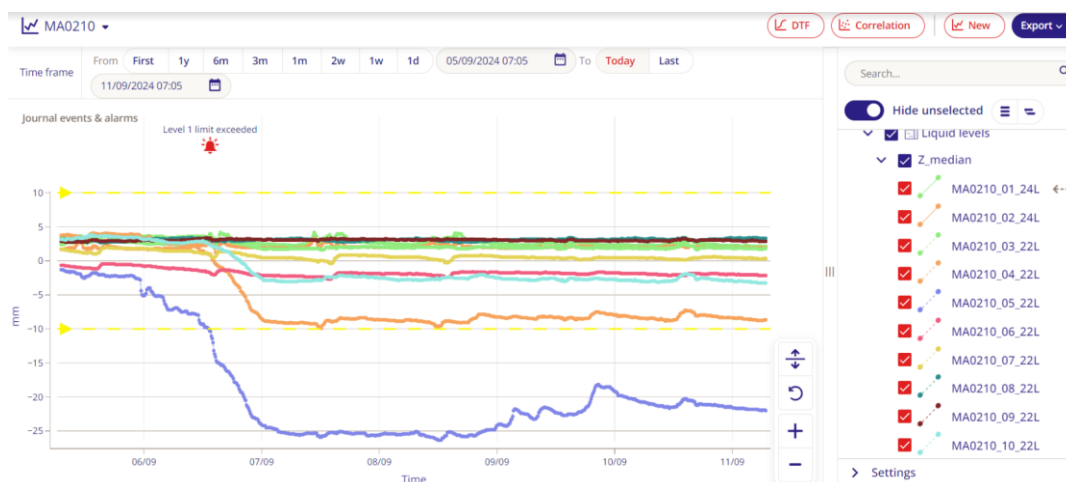
**Rysunek 6-10 Osada budynku MA0210 – Beyond**

W Beyond punkty monitorowania wykazują stabilizujące trendy, z wyjątkiem MA0210\_05\_22L, które wykazały niewielki wzrost, po którym nastąpił nowy trend spadkowy.

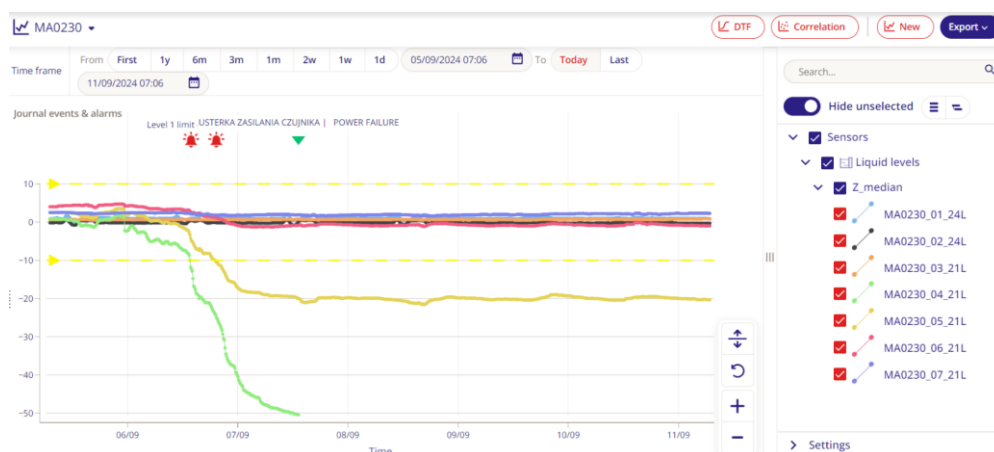
**Rysunek 6-12 Osada budynku MA0230 – Beyond**

W Beyond punkty monitorowania wykazują stabilizujące się trendy.
