# UDROŻNIENIE ŁÓDZKIEGO WĘZŁA KOLEJOWEGO (TEN-T), ETAP II, ODCINEK ŁÓDŹ FABRYCZNA - ŁÓDŹ KALISKA/ŁÓDŹ ŻABIENIEC – PROJEKT POIIS 5.1-15

## TBM 13.08 M - SPRAWOZDANIE Z BUDOWY

| Typ dokumentu | Raport dzienny 11/09/2024 |
| Identyfikator dokumentu | LWK-000-T-KO-SWS-210482_00_PL.docx |

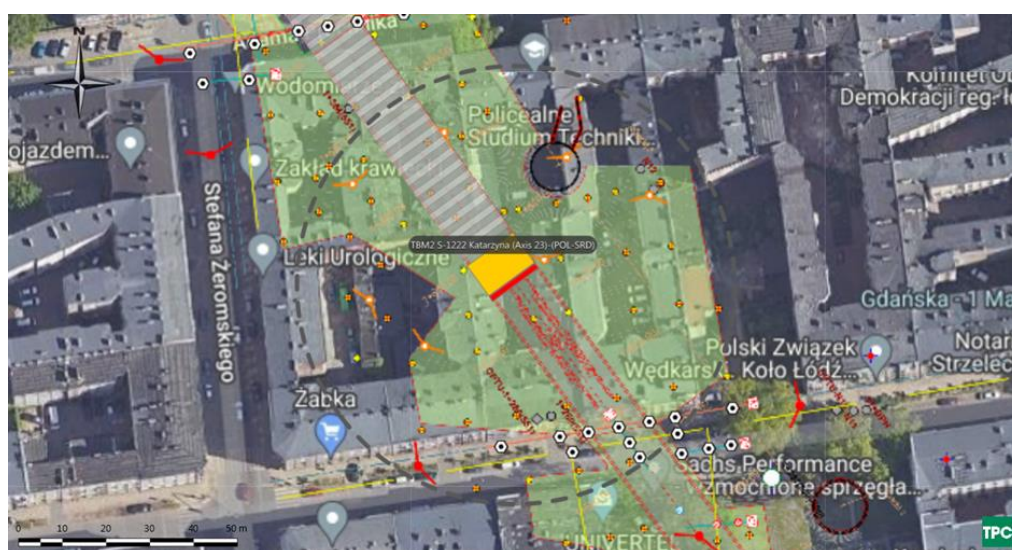
**Rysunek 1-2 Lokalizacja TBM w dniu 12/09/2024**

Według systemu VMT, TBM zakończył oś 23 w kilometrażu 1+628.92 po wzniesieniu montażu nr 269; co odpowiada całkowitej długości wydrążonego tunelu wynoszącej 337.55 m.

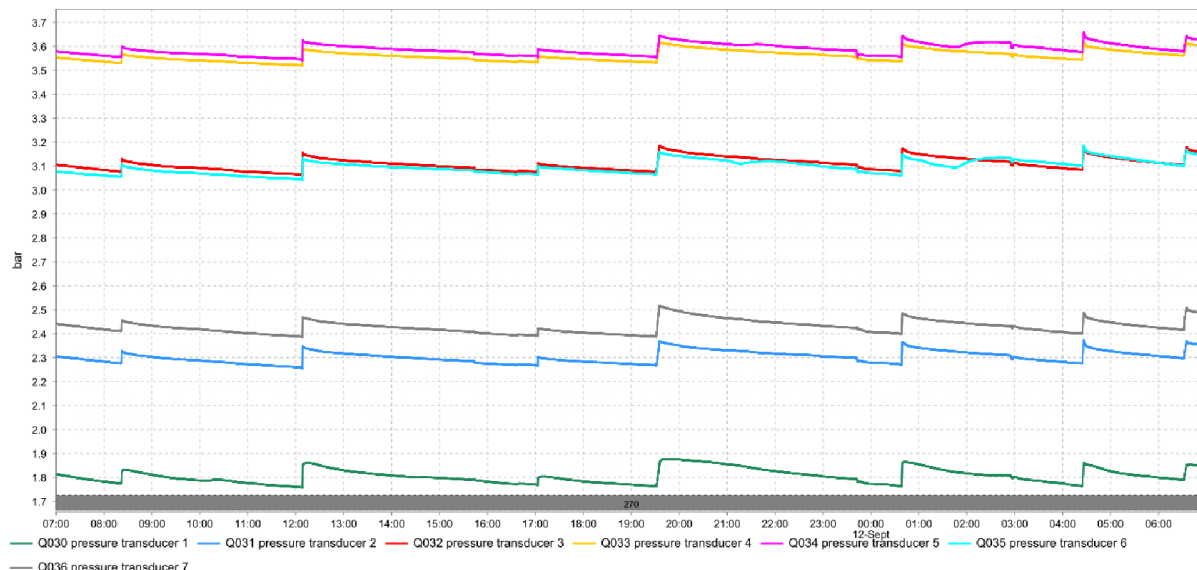
Rysunek 2-1 Czujnik ciśnienia EPB

Średnie ciśnienie EPB na koronie wynosi około 1.8 bar. Wartość ta mieści się w granicach uwagi.

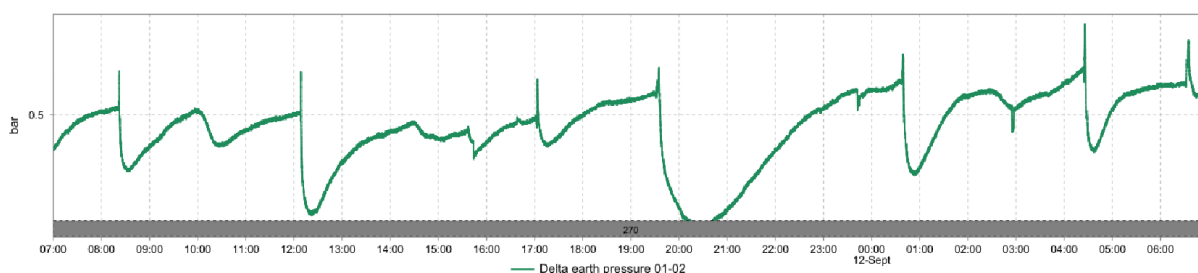
Rysunek 2-2 Delta między czujnikami ciśnienia 1 i 2

Trójkąt między przetwornikiem ciśnienia 1 i 2 ma średnią wartość 0.5 bar, co oznacza, że komora masowa jest napełniona. Obserwowana wartość delta pomiędzy przetwornikiem ciśnienia 1 i 2 jest najprawdopodobniej związana z wtryskiem bentonitu do studzienki wyrobiska.

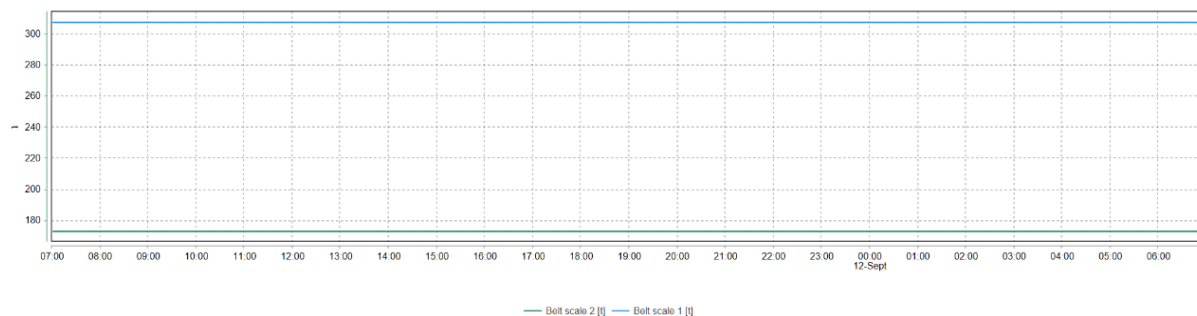
**Figure 2-1 Belt scales**

Skala pasa nr 2 pokazuje wartości niższe niż nr 1. Może być konieczna ponowna kalibracja taśm przed ponownym uruchomieniem wykopu TBM. Wyniki wag taśmowych muszą być porównane na końcu wykopu pierścienia. Wartość skali taśmowej jest surowym wskaźnikiem ilości urobku.

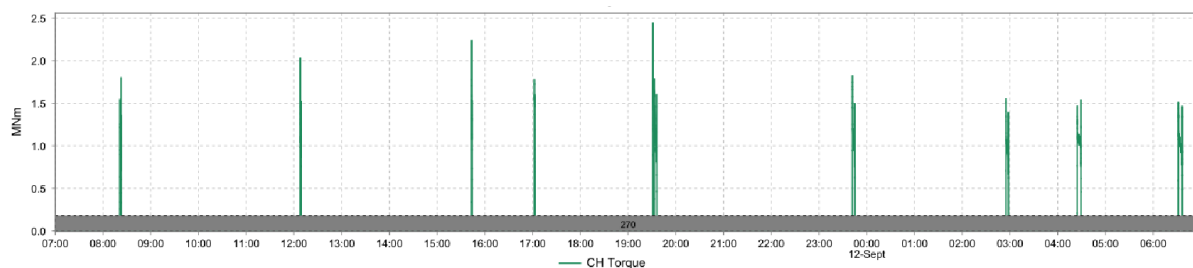
**Rysunek 3-1 Moment obrotowy tarczy tnącej**

Wykres momentu obrotowego, szybkości wyprzedzenia i siły nacisku jest pokazany poniżej. Wykres momentu obrotowego pokazuje niezerowe wartości spowodowane obrotem głowicy tnącej.

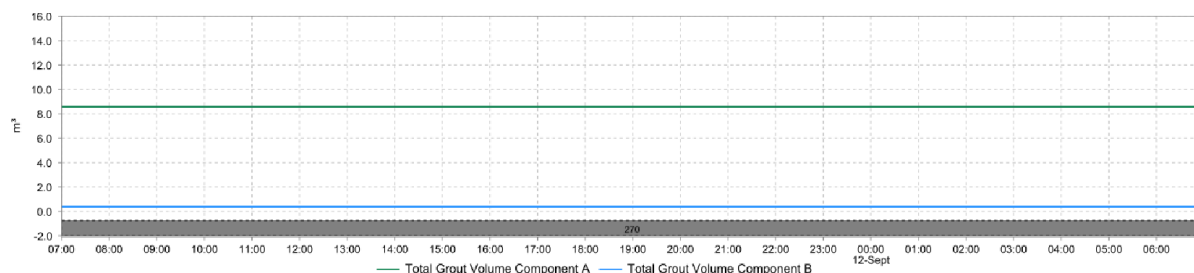
Rysunek 4-1 Objętość zaprawy

Objętość iniekcji zaprawy należy porównać z minimalną teoretyczną objętością pierścieniową  $\pm 10\%$  wynoszącą 13,54 m<sup>3</sup> na końcu wykopu pierścieniowego. Stosunek B/A wynosi 5%. Zauważono, że szczyty obserwowane dla średnich przewodów ciśnieniowych wtrysku są związane z procesami czyszczenia.

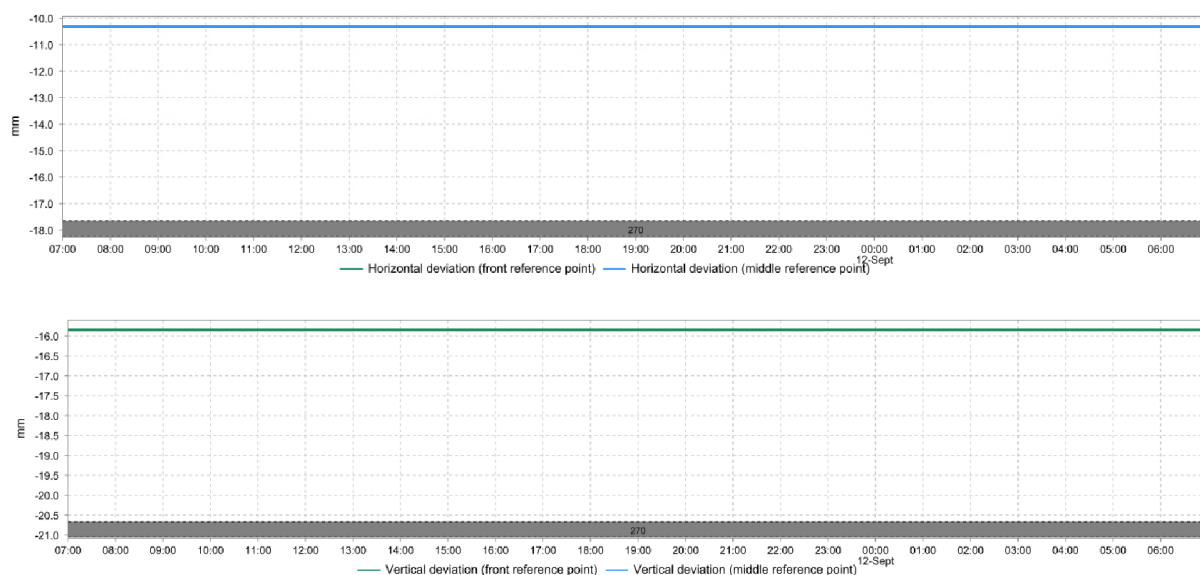
**Rysunek 5-1 Odchylenie maszyny od wyrównania**

Odchylenie pionowe TBM wynosi około -15.85 mm na przedniej krawędzi tarczy, a odchylenie poziome około -17.86 mm. Maksymalne odchylenie promieniowe wynosi 23.88 mm.

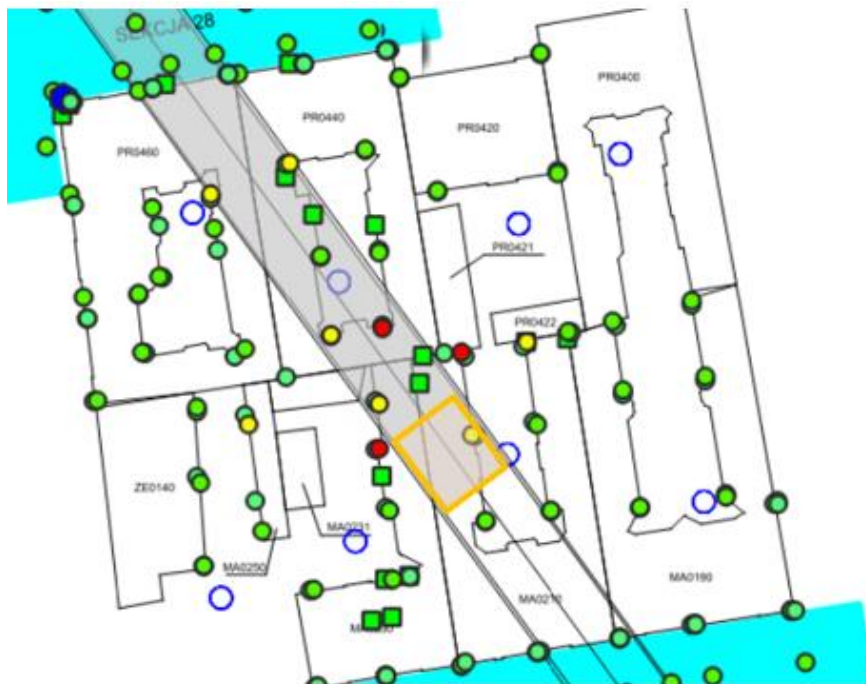
**Rysunek 6-1 Punkty monitorowania – Geoscope**

Na podstawie danych z Geoscope (ręczne pomiary geodezyjne) i Beyond (pomiary hydromonitoringu) zaobserwowano osiadanie budynku, ale wykazuje ono oznaki stabilizacji.

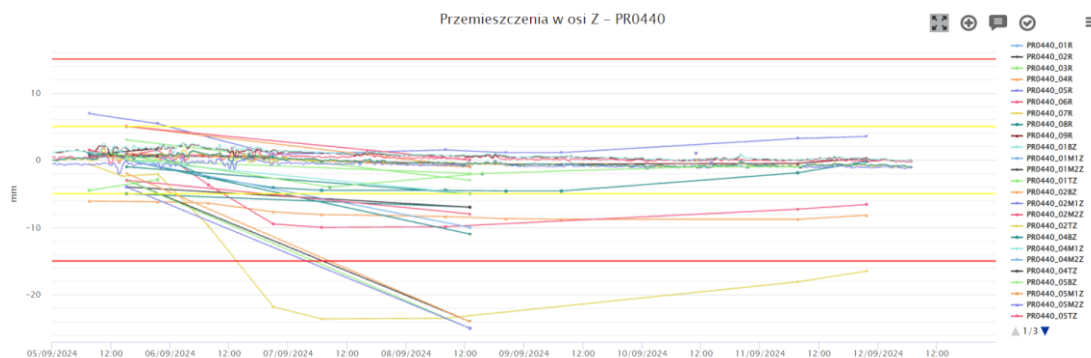
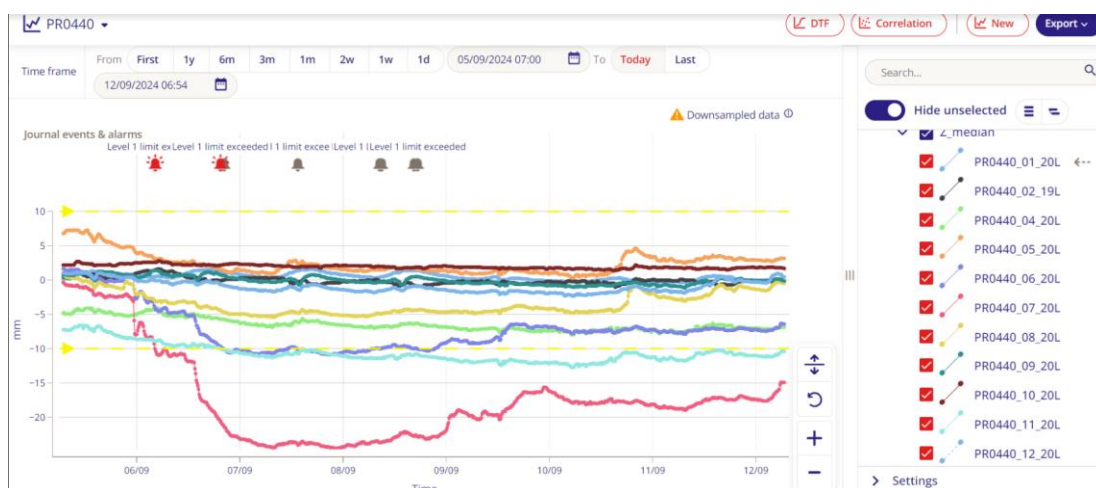
Na PR0440 punkty monitorowania geoskopu wykazują tendencje wzrostowe. Nie wszystkie trendy można jednak w pełni ocenić, ponieważ w niektórych punktach od rana 08.09.2024 r. nie odnotowano nowych pomiarów. W Beyond punkty monitorowania wykazują tendencje stabilizujące, z wyjątkiem PR0440\_07\_20L i PR0440\_08\_20L, które wykazują tendencję wzrostową.

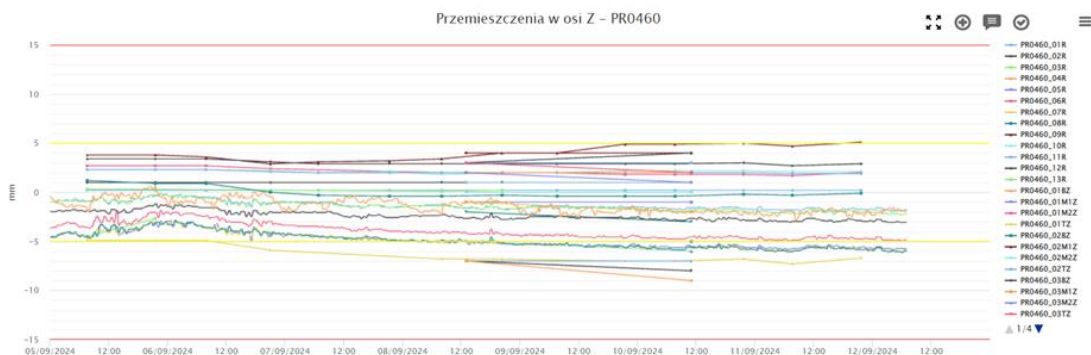
Na PR0460, z Geoscope, większość punktów monitorowania jest stabilna. Nie wszystkie trendy można jednak w pełni ocenić, ponieważ w niektórych punktach od rana 10.09.2024 r. nie odnotowano nowych pomiarów. W Beyond punkty monitorowania są stabilne.

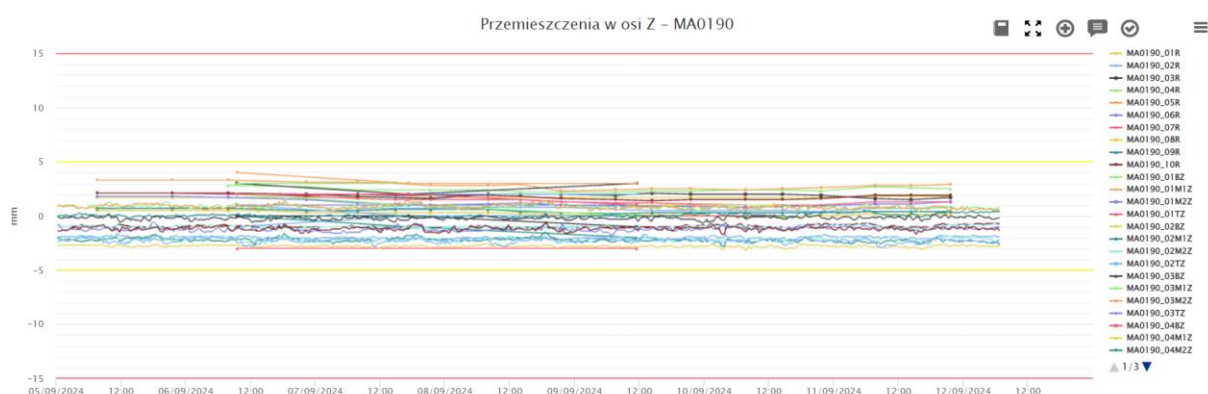
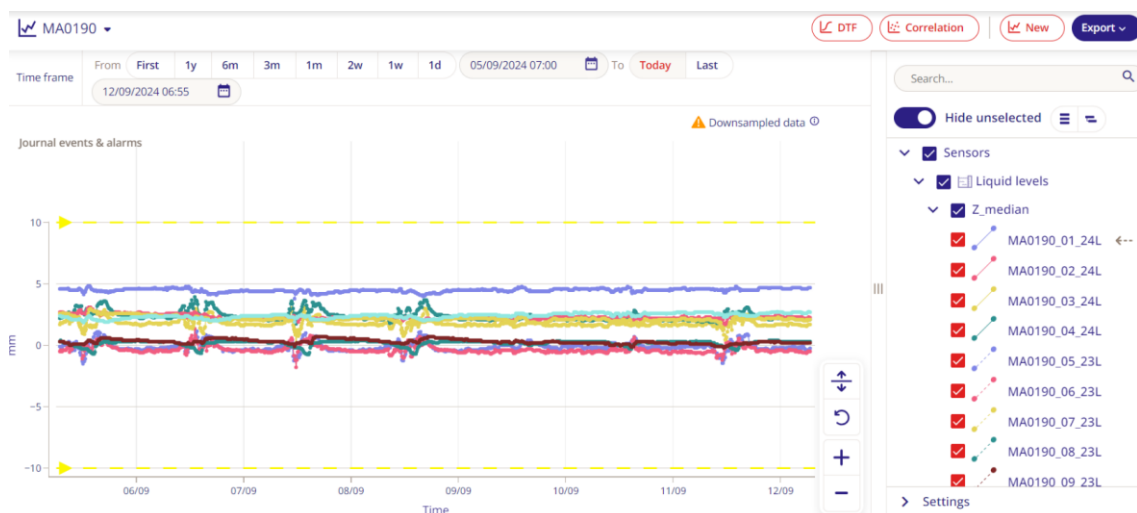
Na MA0190 punkty monitorowania są stabilne.

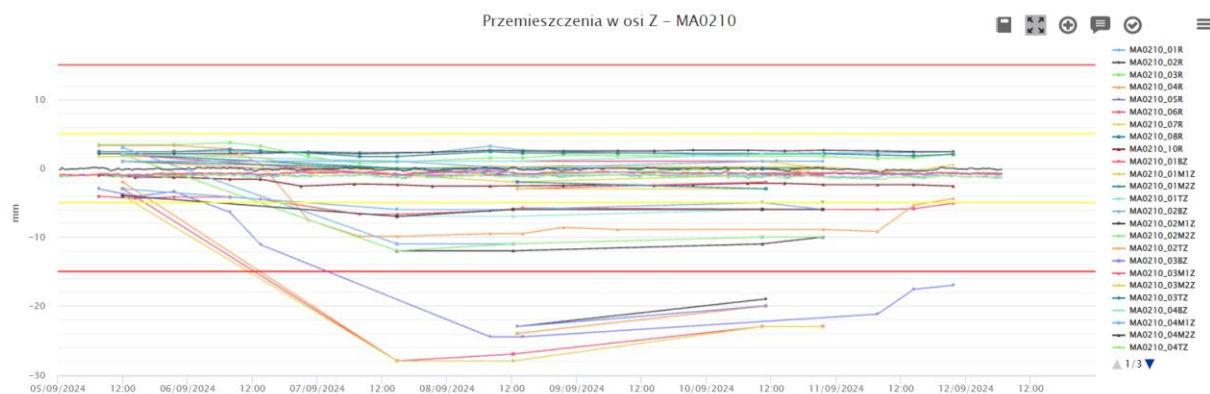
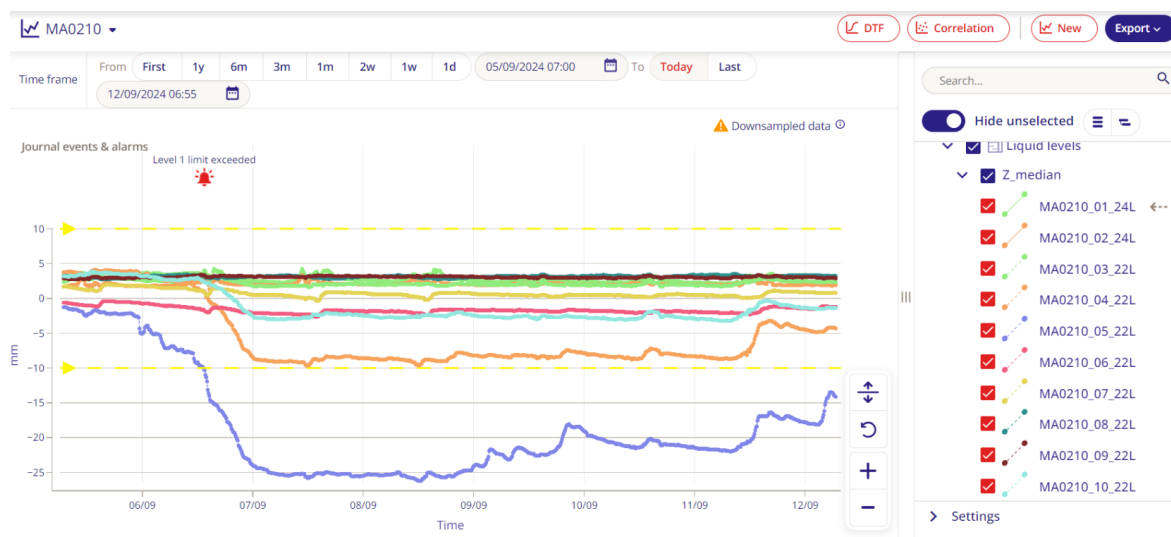
Na MA0210 Geoscope punkty monitorowania MA0210\_04R, MA0210\_05R i MA0210\_06R wykazują tendencje wzrostowe. W Beyond punkty monitorowania MA0210\_03\_22L, MA0210\_04\_22L MA0210\_05\_22L wykazują tendencje wzrostowe.

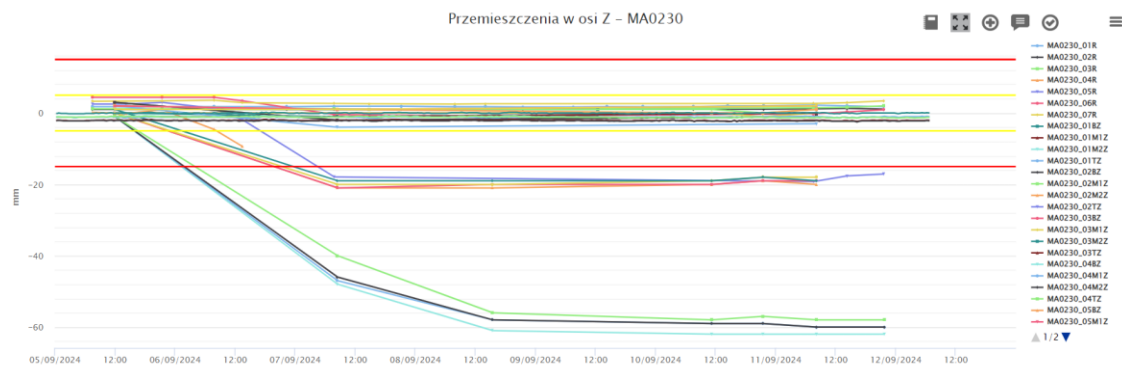
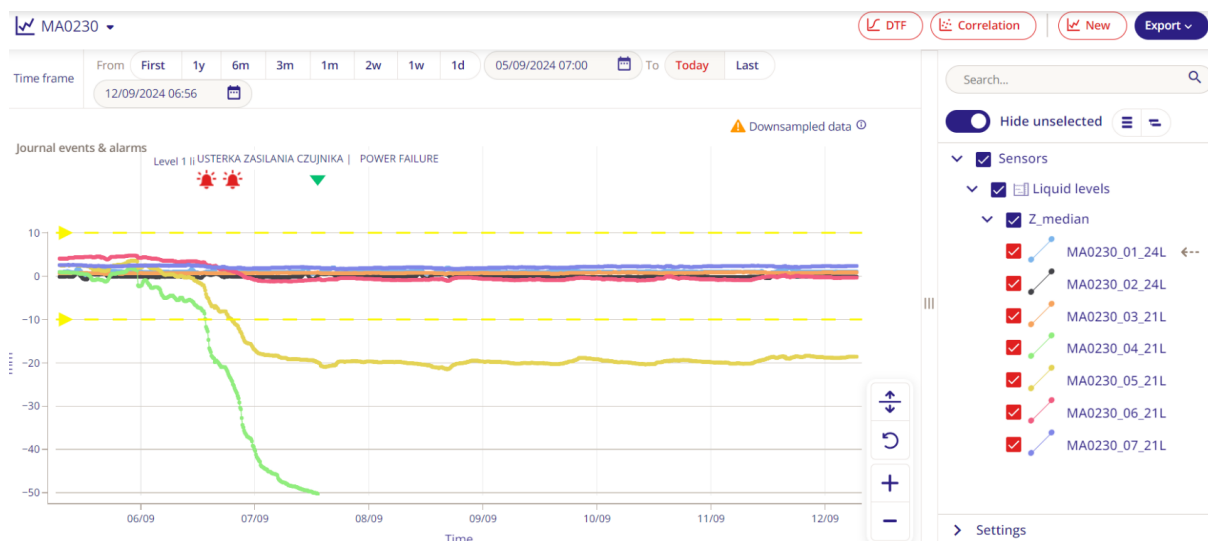
Na MA0230 punkty monitorowania są stabilne.

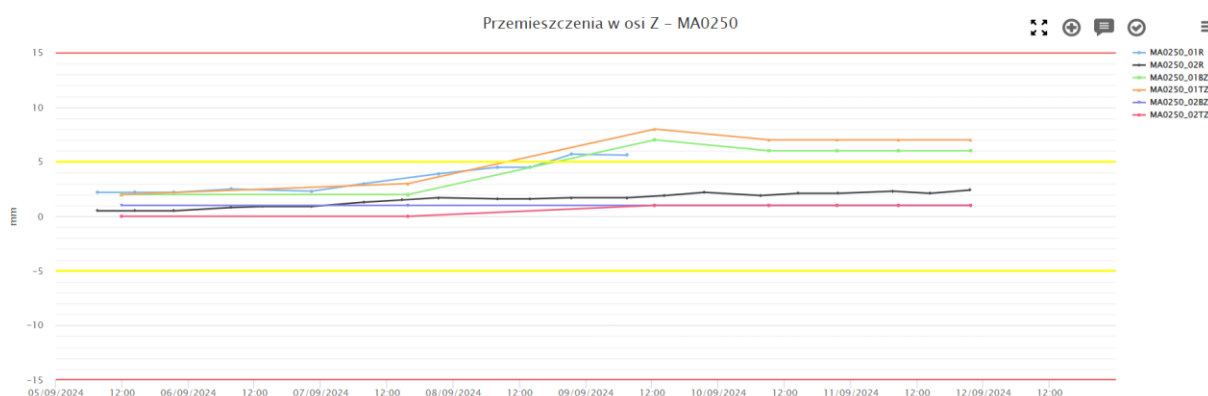
Rysunek 6-13 Osada budynku MA0250 – Geoscope

Na MA0250 punkty monitorowania są stabilne.
