RE.QPS - 24. Ensino – Segurança do trabalho

Data 11/07/25

Com vista a manutenção do bem-estar e segurança dos colaboradores da obra, tendo como guia de regra e prática a NR-18. Em vistoria nas atividades de fundação e superestrutura no Ensino, registramos pontos de melhoria e ajustes necessários para garantir a conformidade da execução e redução de riscos.

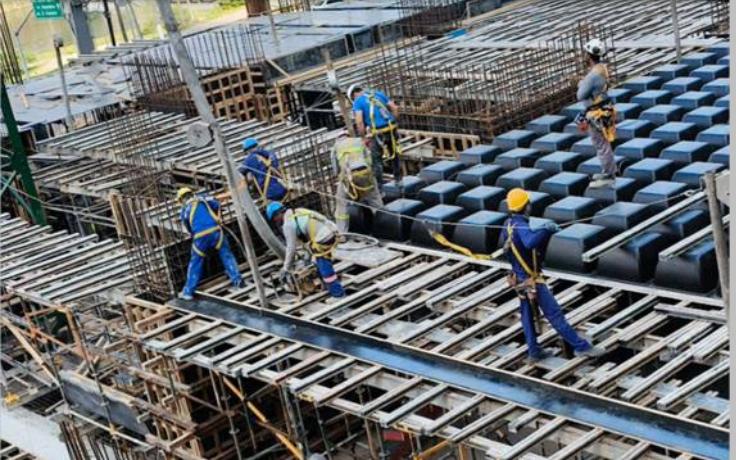
Item	Local	Documento/Observação	Excerto Texto/Imagem
1	Ensino	Concretagem em execução sem todas medidas de segurança finalizadas, ausência de piso adequado e ausência no uso da linha de vida. Data 10/07/2025

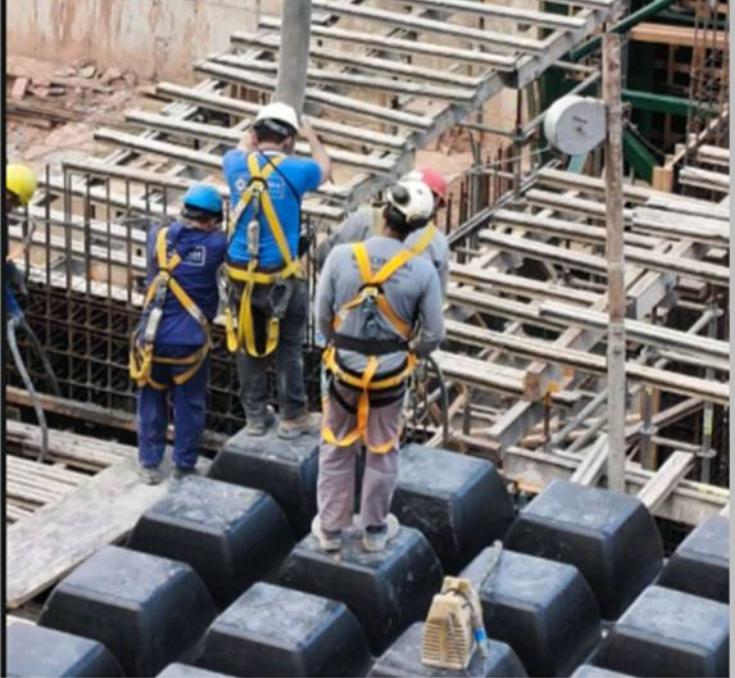
2	Ensino	<p>Concretagem em execução sem todas medidas de segurança finalizadas, ausência de piso adequado e ausência no uso da linha de vida. Data 10/07/2025</p>

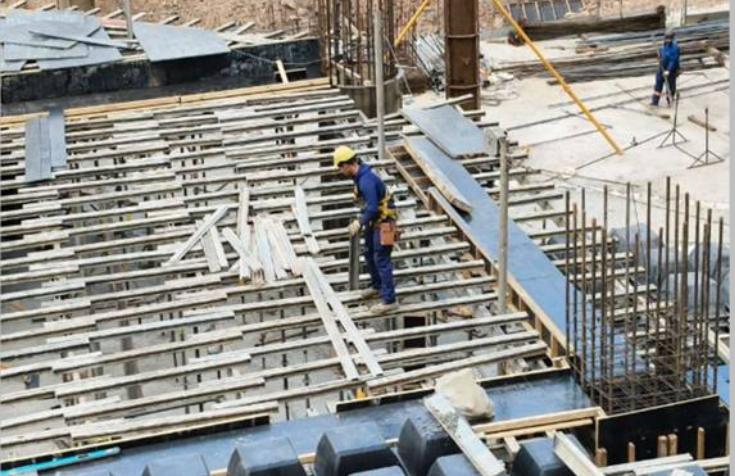
3	Ensino	<p>Montagem de forma Data 10/07/2025</p>

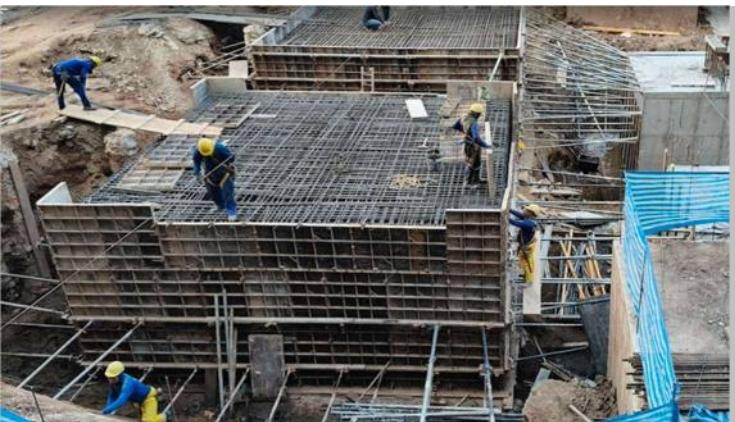
4	Ensino	<p>Acesso de caráter provisório, trabalho em altura sem utilização de linha de vida/ancoragem, trabalho sobre plataforma duvidosa e ausência e piso firme sobre armação. Data 10/07/2025</p>

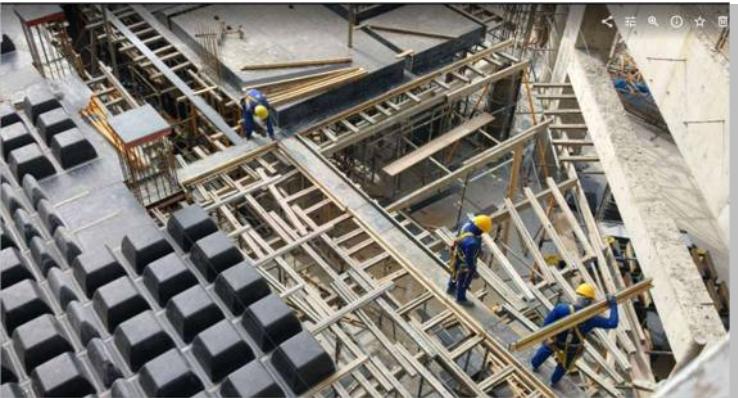
6	Ensino	Trabalho em altura em região com ausência de linha de vida/ancoragem. Data 11/07/2025

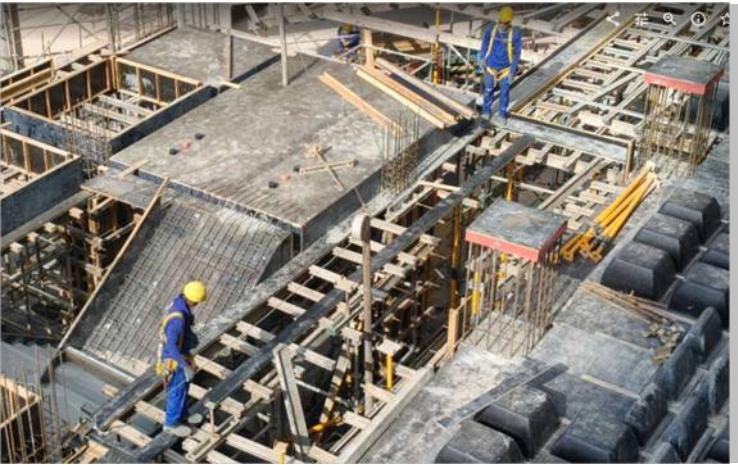
7	Ensino	Trabalho em altura em região com de linha de vida, porém sem sua utilização. Data 11/07/2025

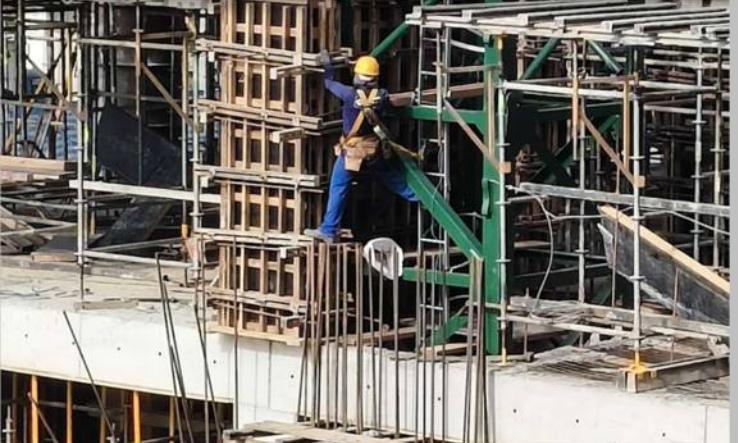
8	Ensino	Trabalho em altura em região de difícil acesso sobre vergalhões. Data 11/07/2025
