# APTOS MODELO PG Residence

Vistoria de Constatação

Data 18/07/2025

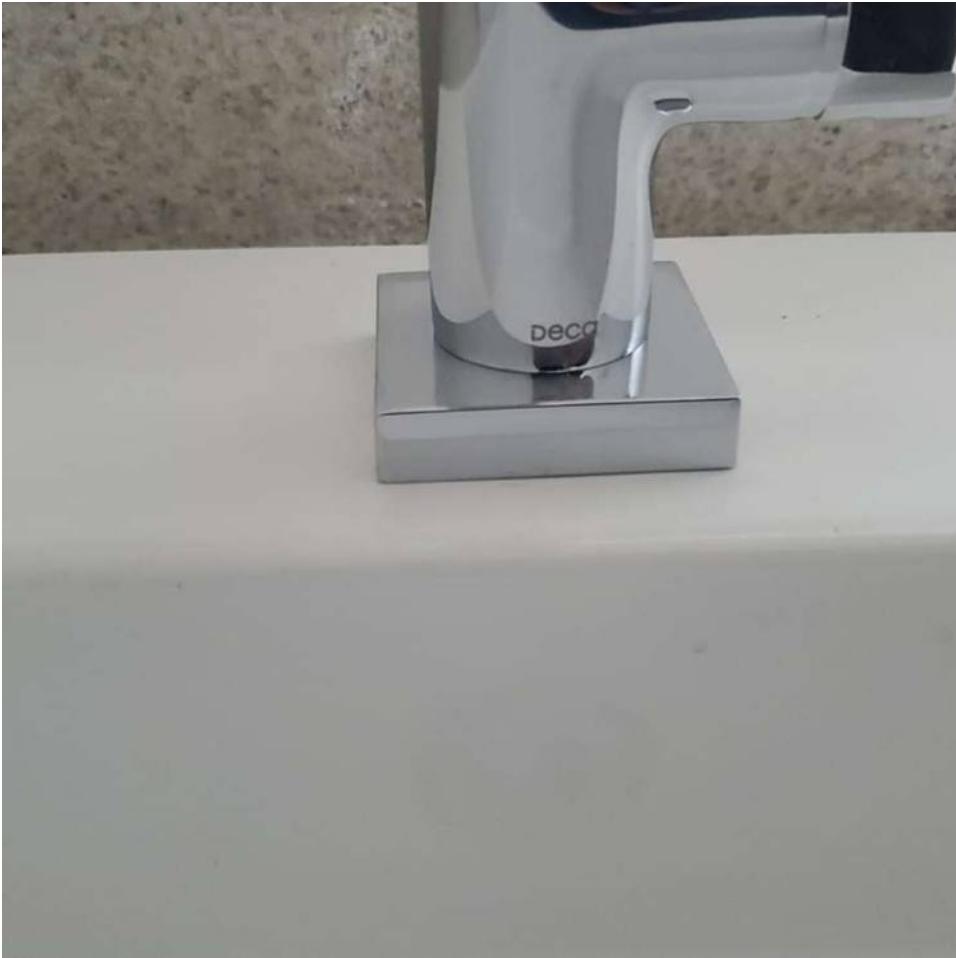
Marca de torneiras divergente de Memorial  
Descriutivo. Memorial descreve Docol.

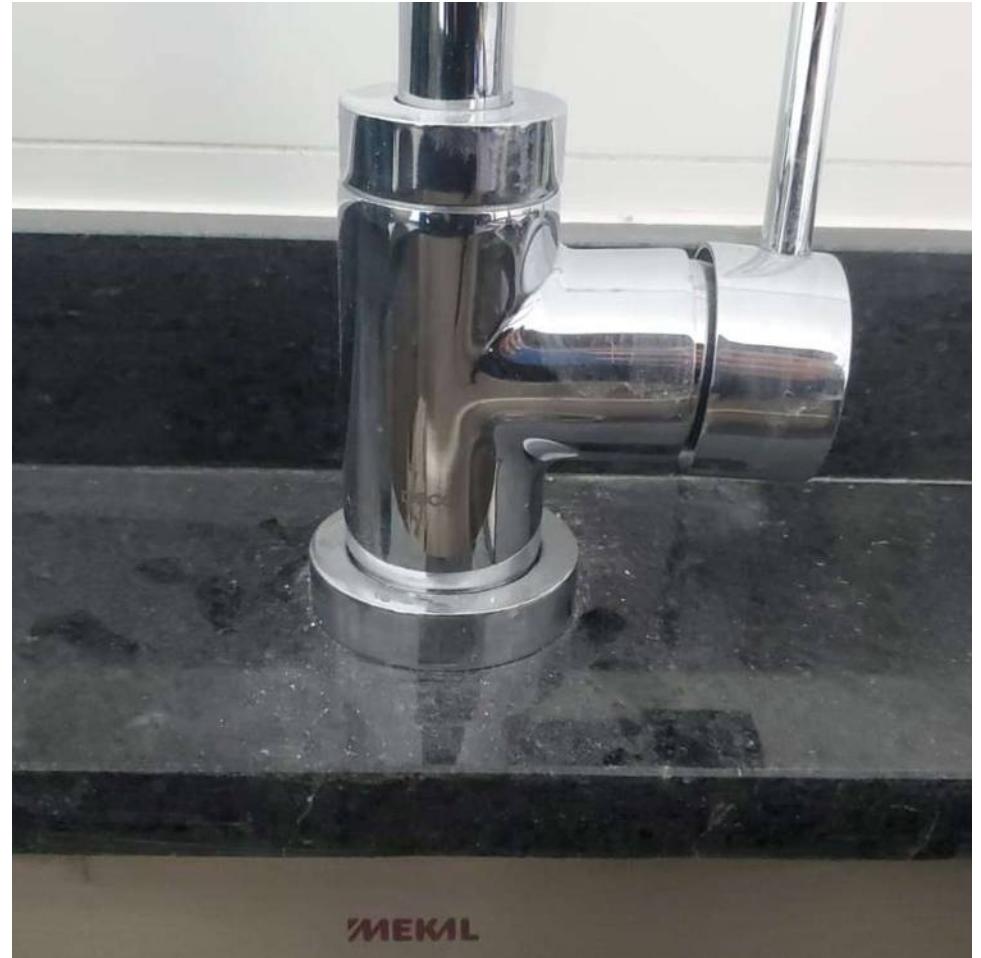
Marca de torneiras divergente de Memorial  
Descriutivo. Memorial descreve Docol.

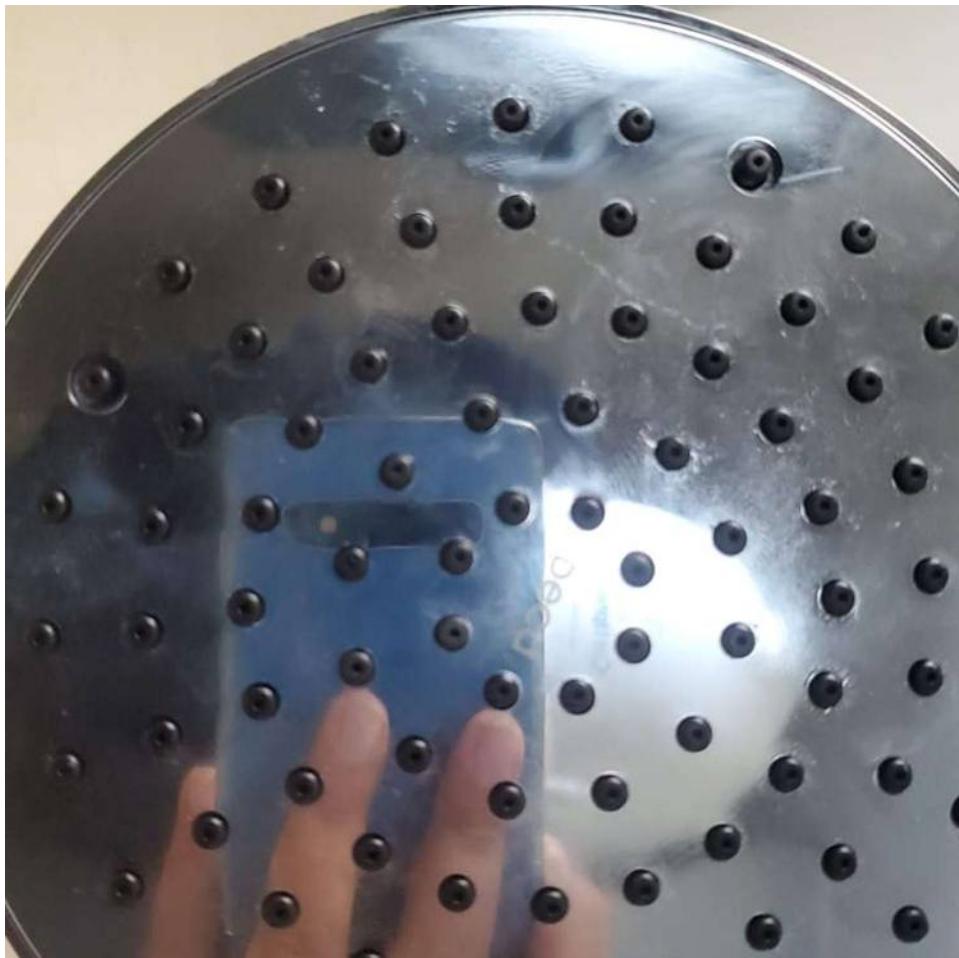
Marca de Chuveiro divergente de Memorial Descritivo. Memorial descreve Docol.

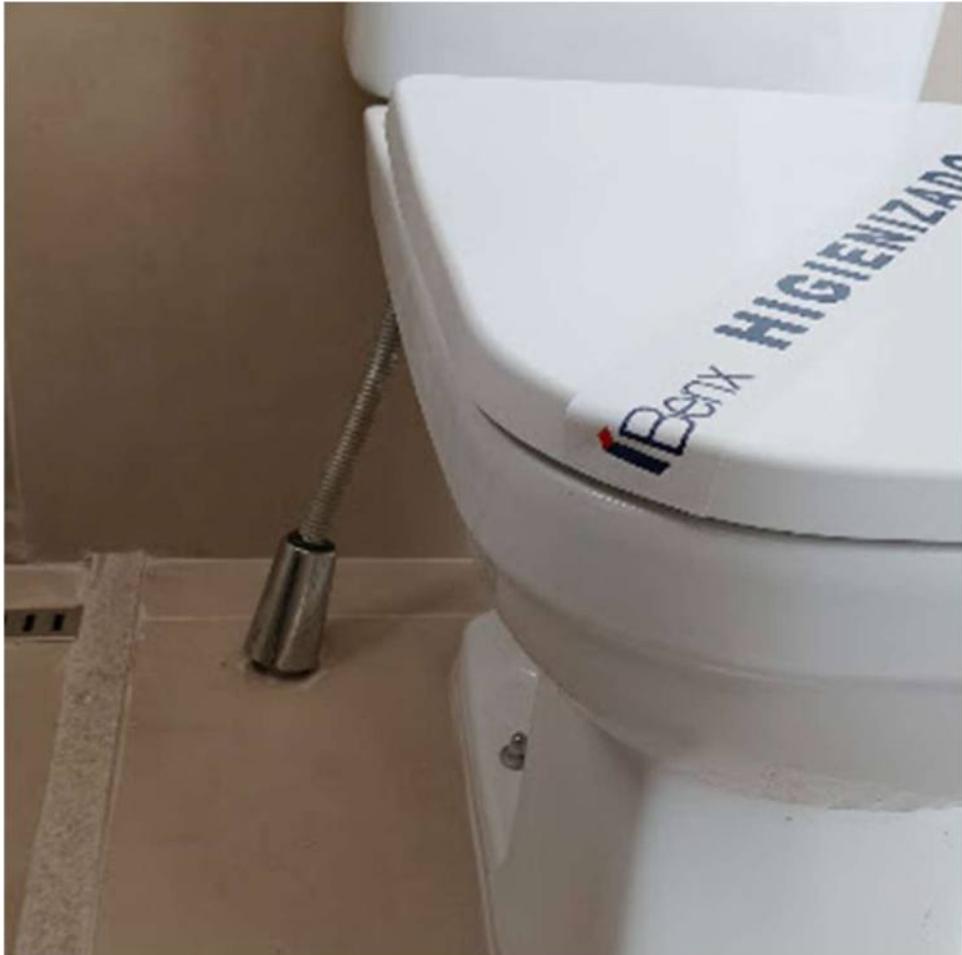
Canopla de acabamento não da completa cobertura e acabamento no ponto hidráulico .

Ajusta posição do furo emergente para alimentação das caixas acopladas, pois a canopla de acabamento não dá correta cobertura e acabamento do ponto hidráulico.

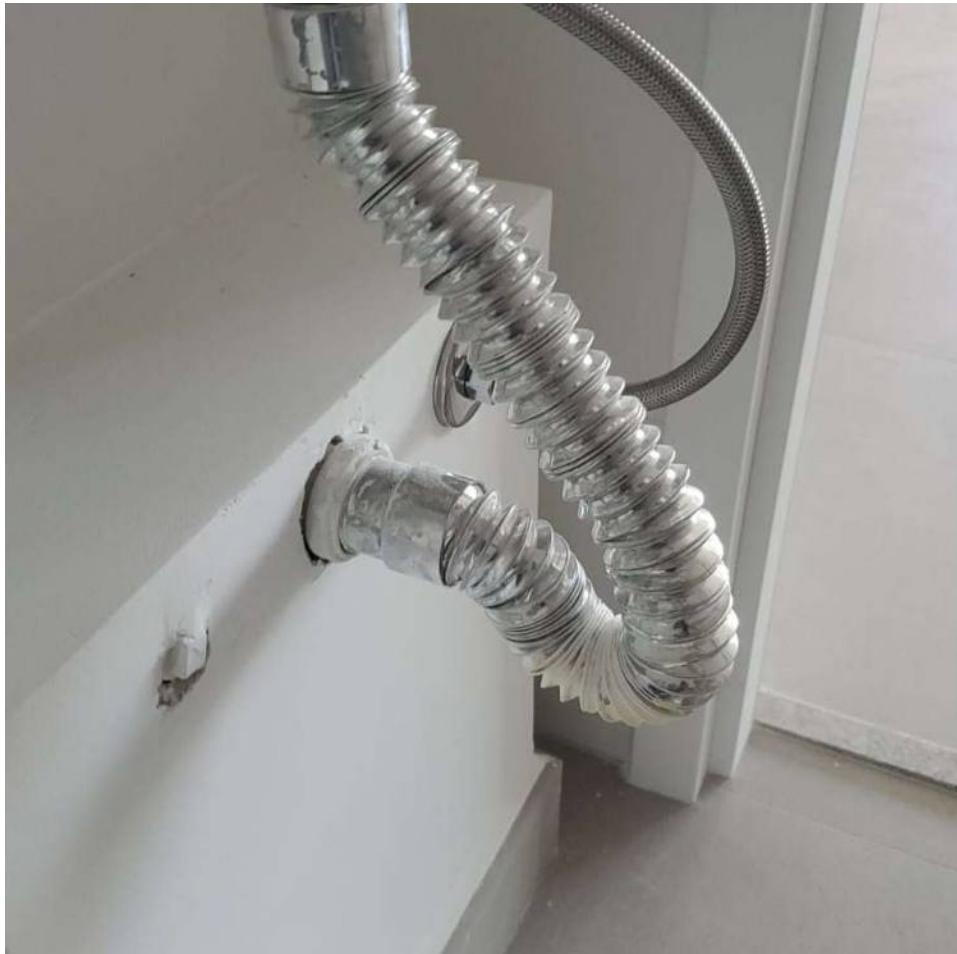
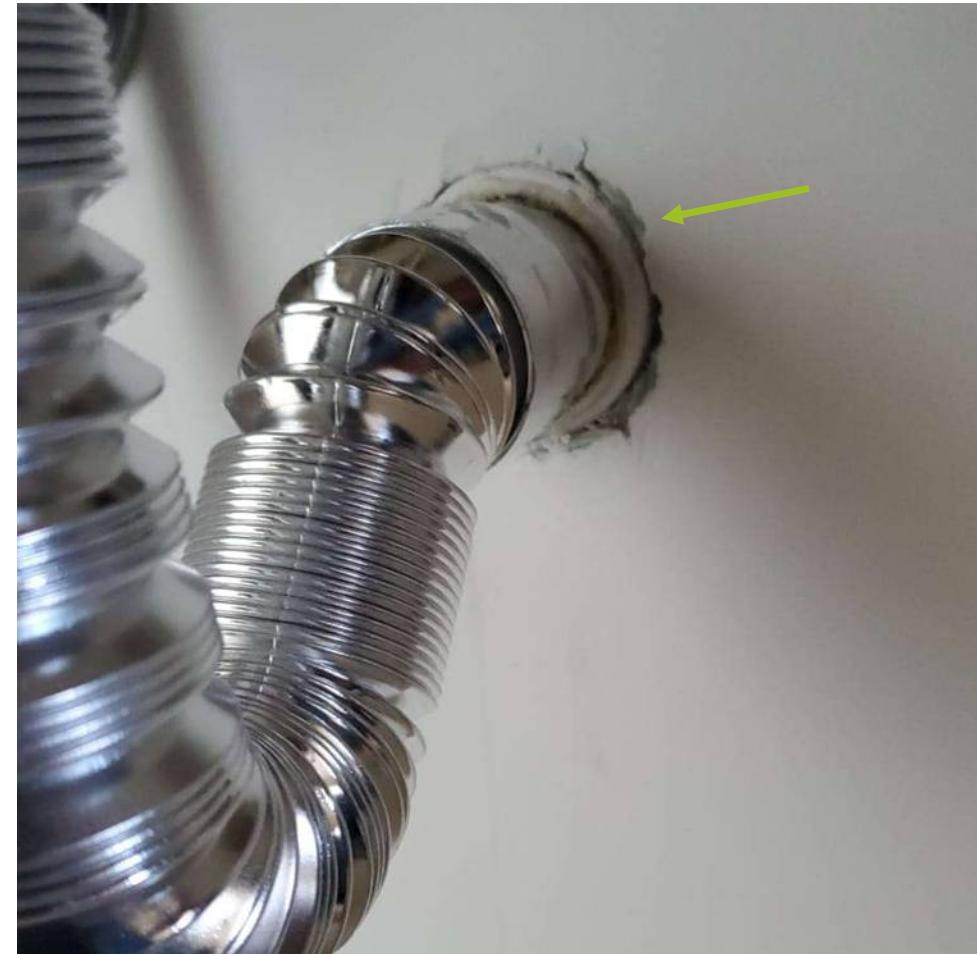
Sifão flexível instalado sem canopla de acabamento.

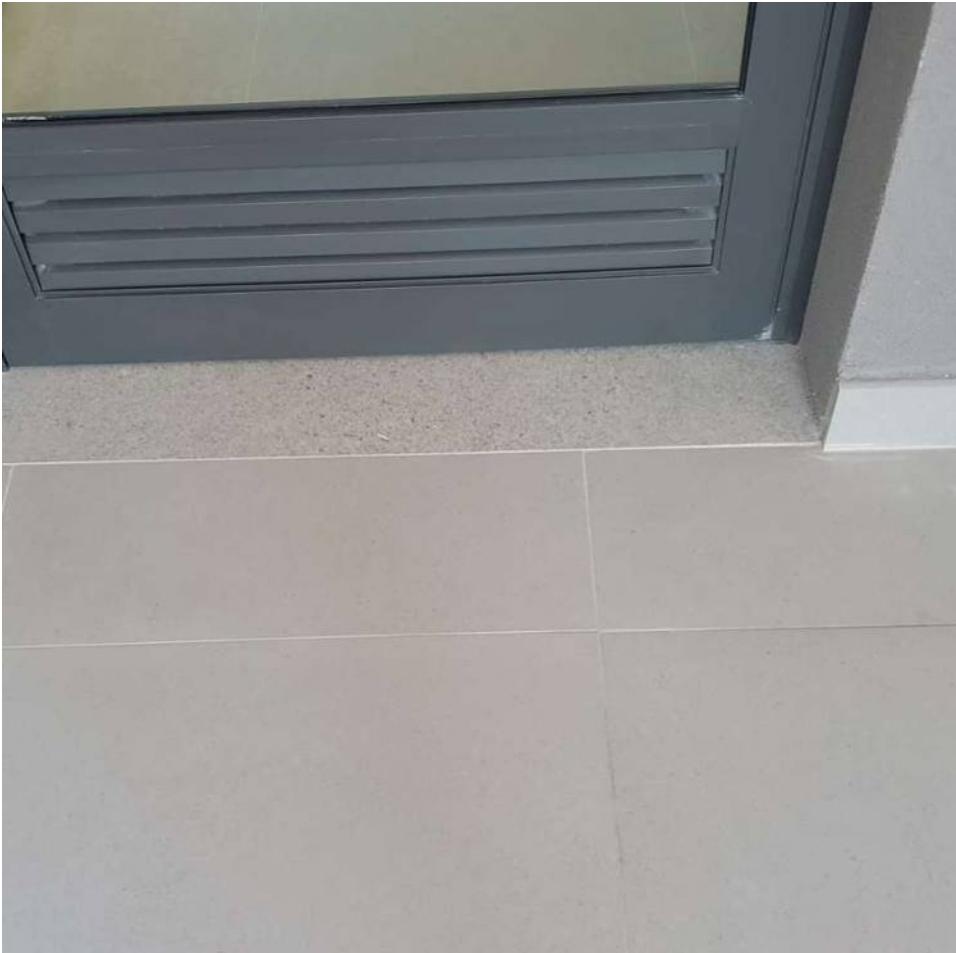
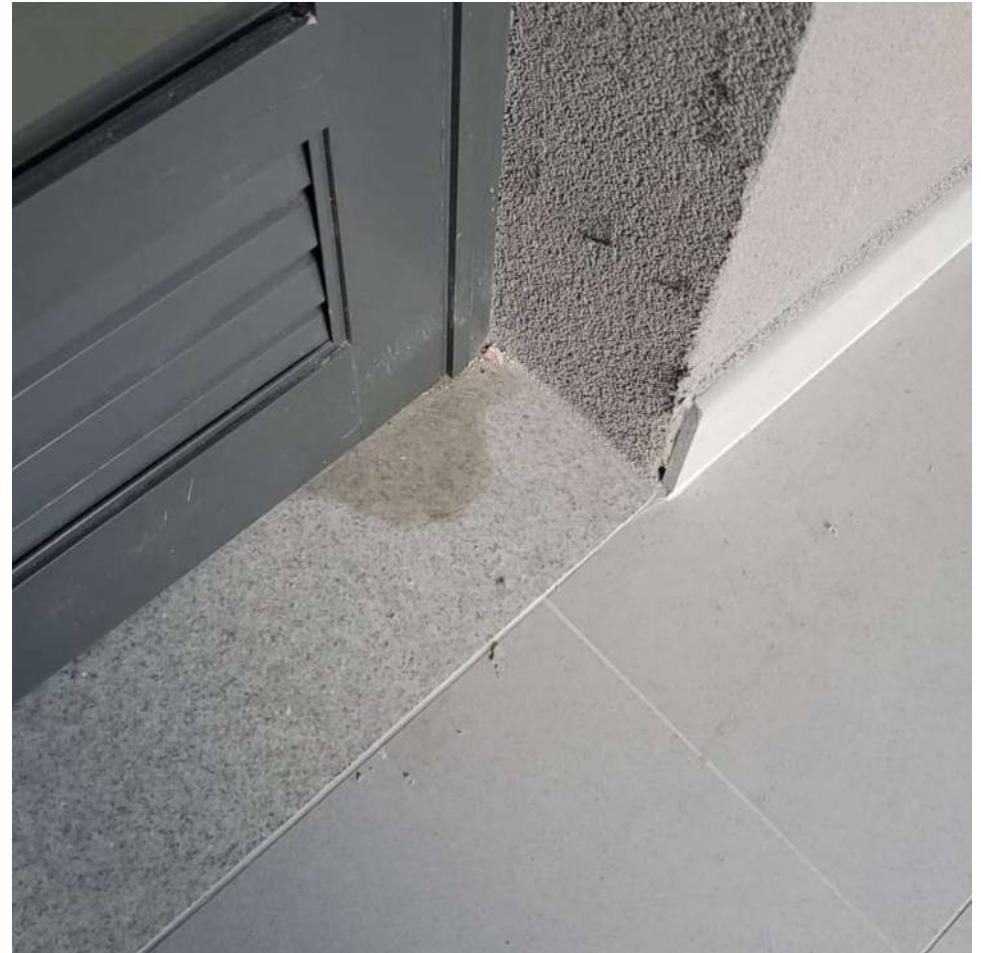
Memorial descritivo descreve na Área de serviço baguete in loco esta Soleira. Memorial será atualizado para soleira.

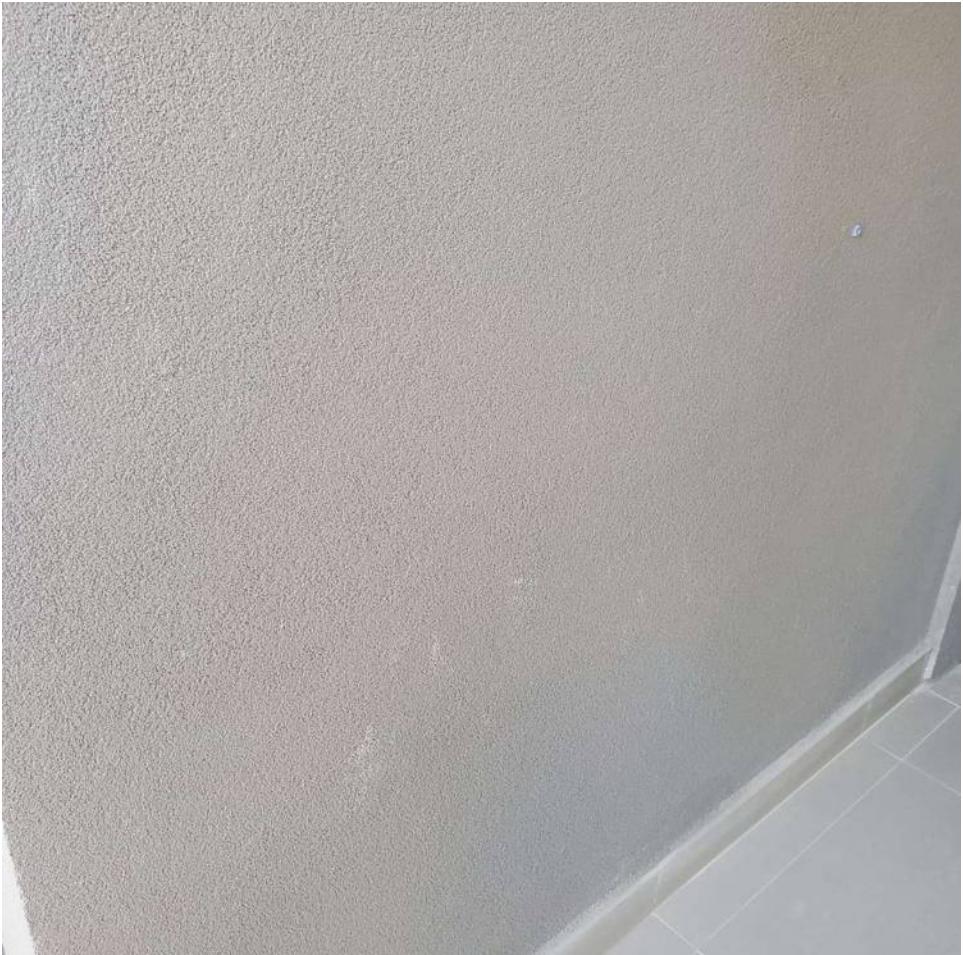
Área de serviço – Acabamento de textura

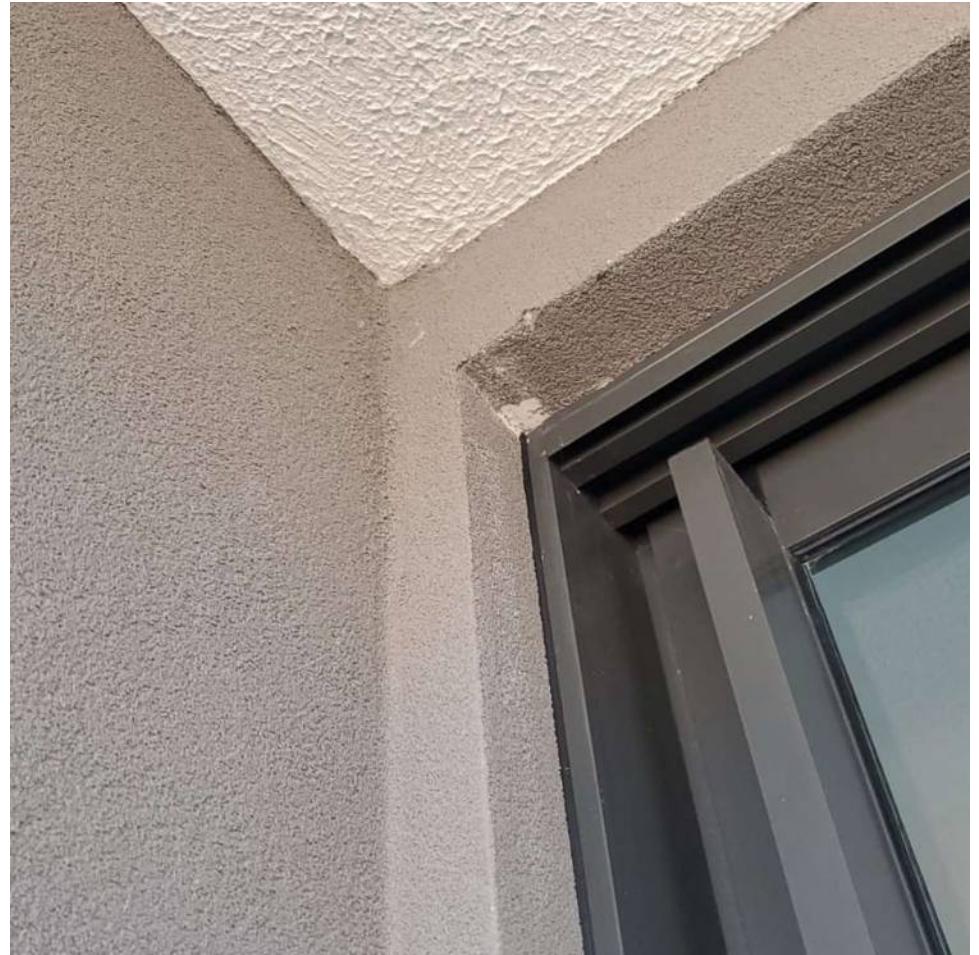
Terraço Social – Acabamento de textura

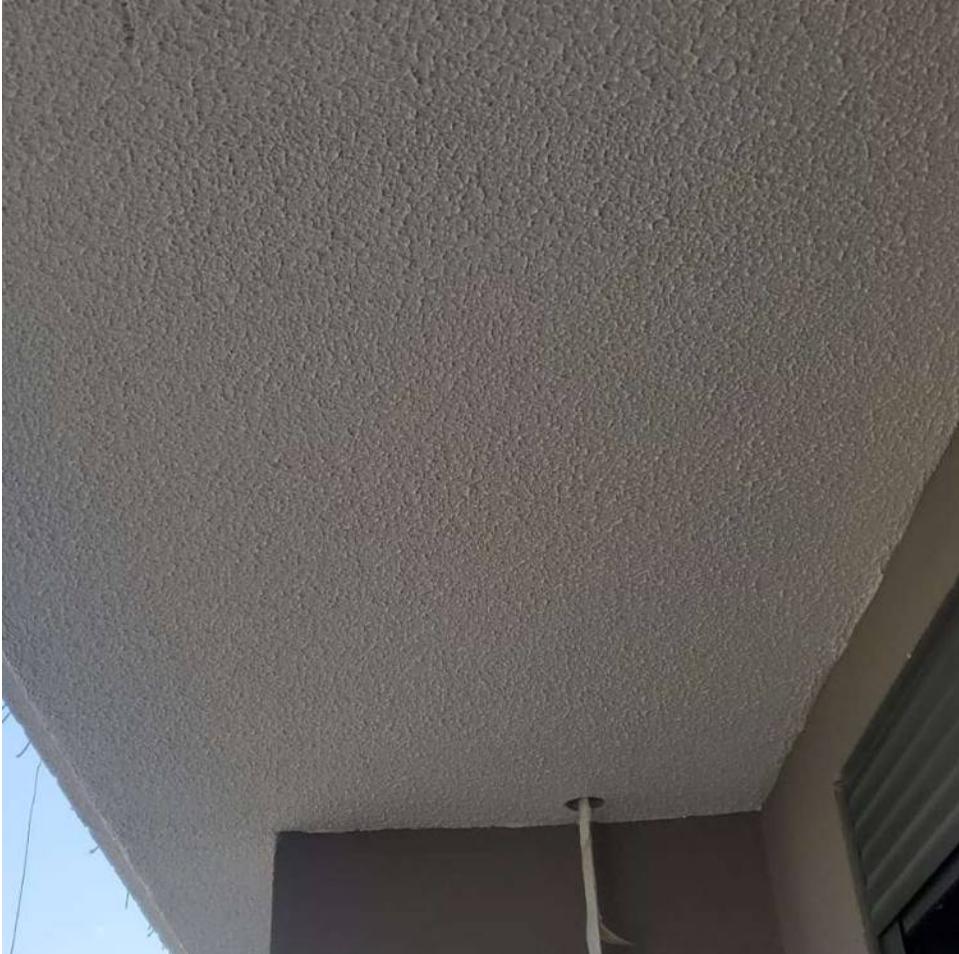
Acabamento de teto desacordo com Memorial descritivo. Rever Memorial descritivo.

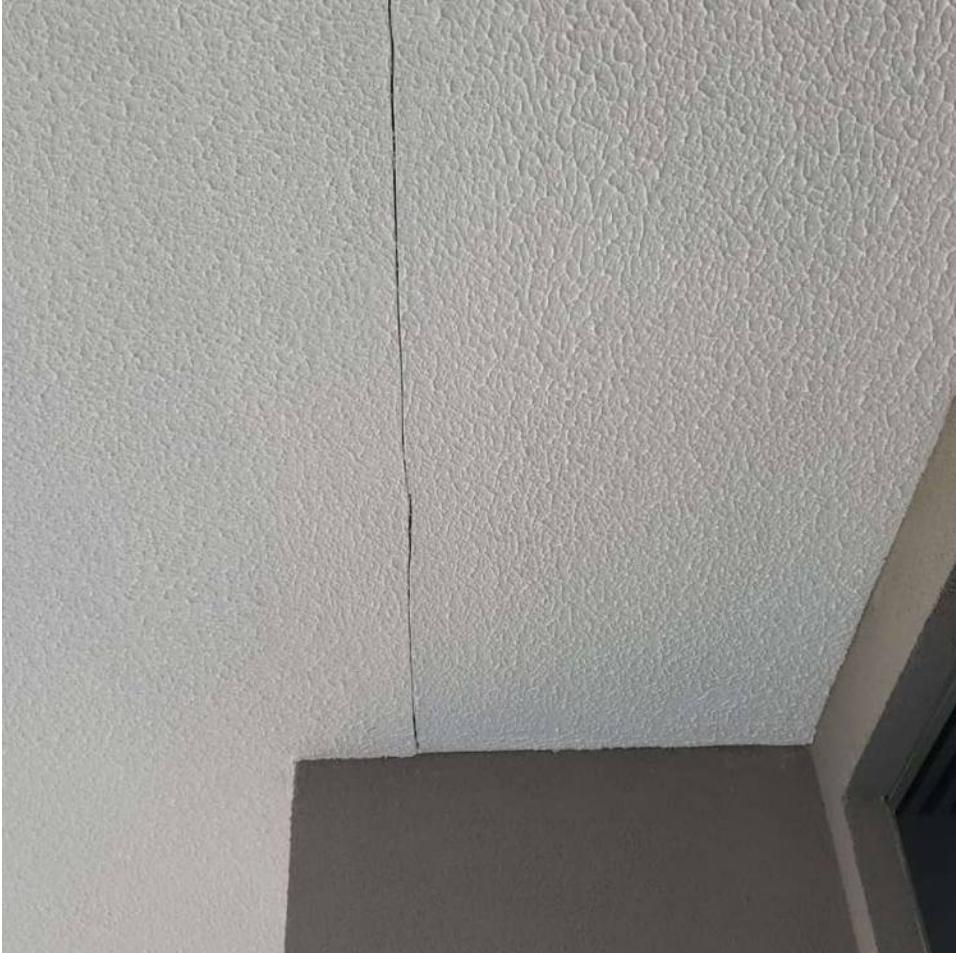
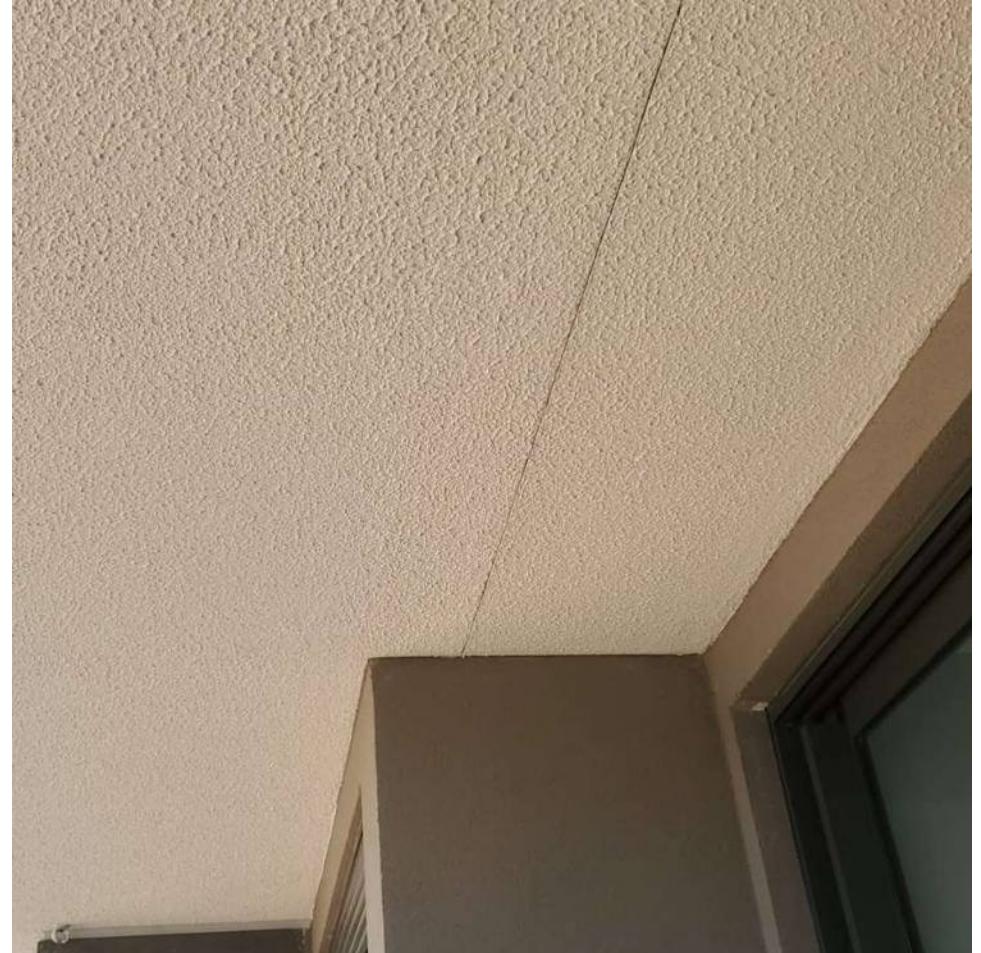
Ausência de Acabamento em junta. Amostra assumir junta acabamento Perfil “U” na cor Branco.

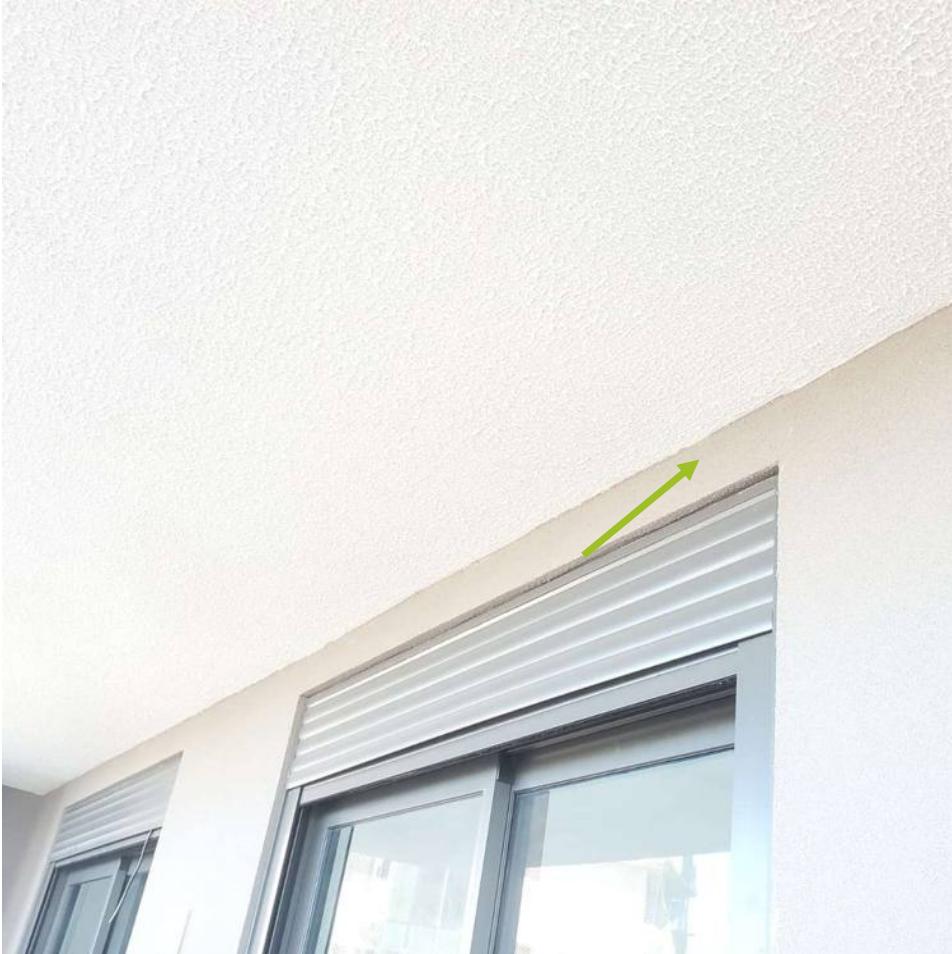
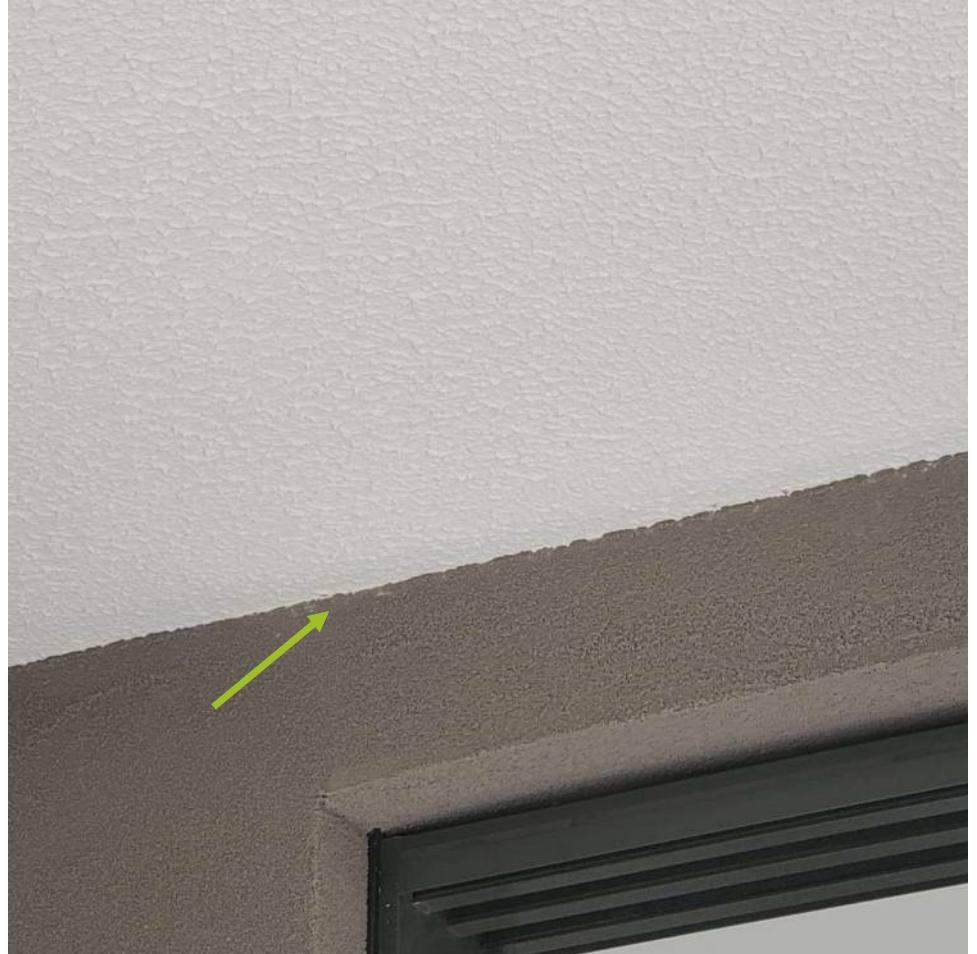
Melhoria encontro de acabamentos.

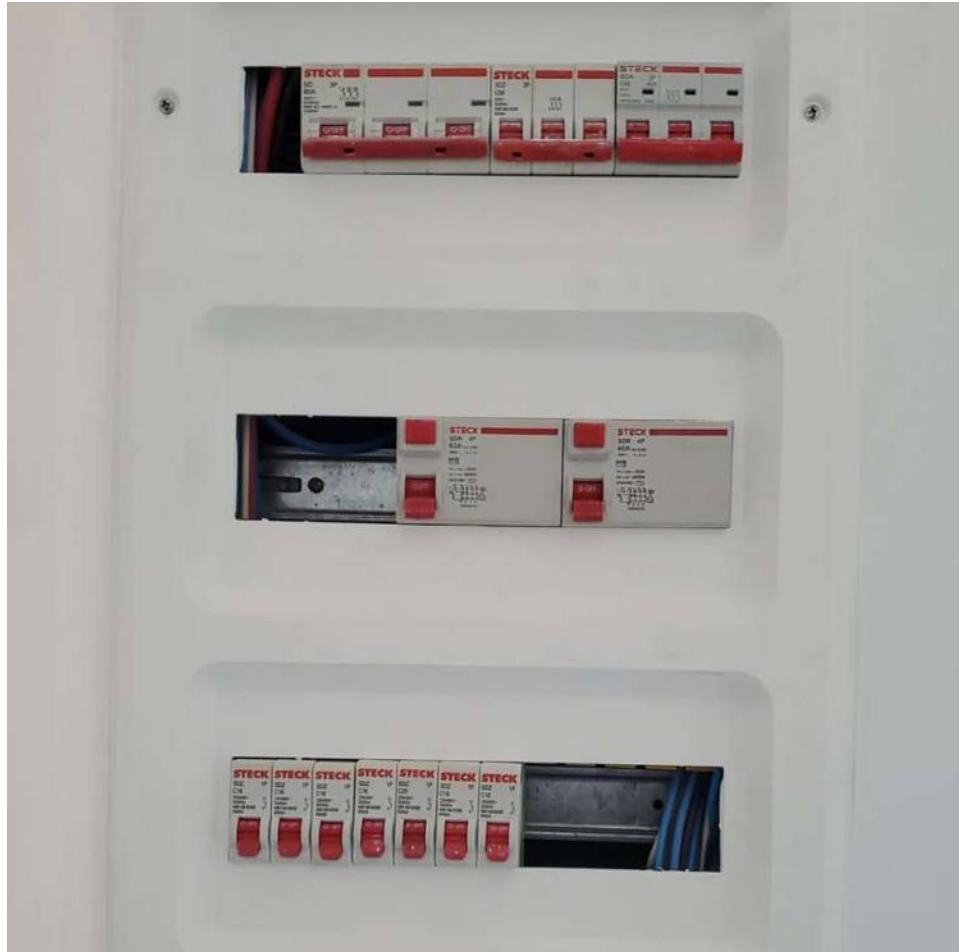
Quadro elétrico – Ausência de tampa cega  
acabamento.

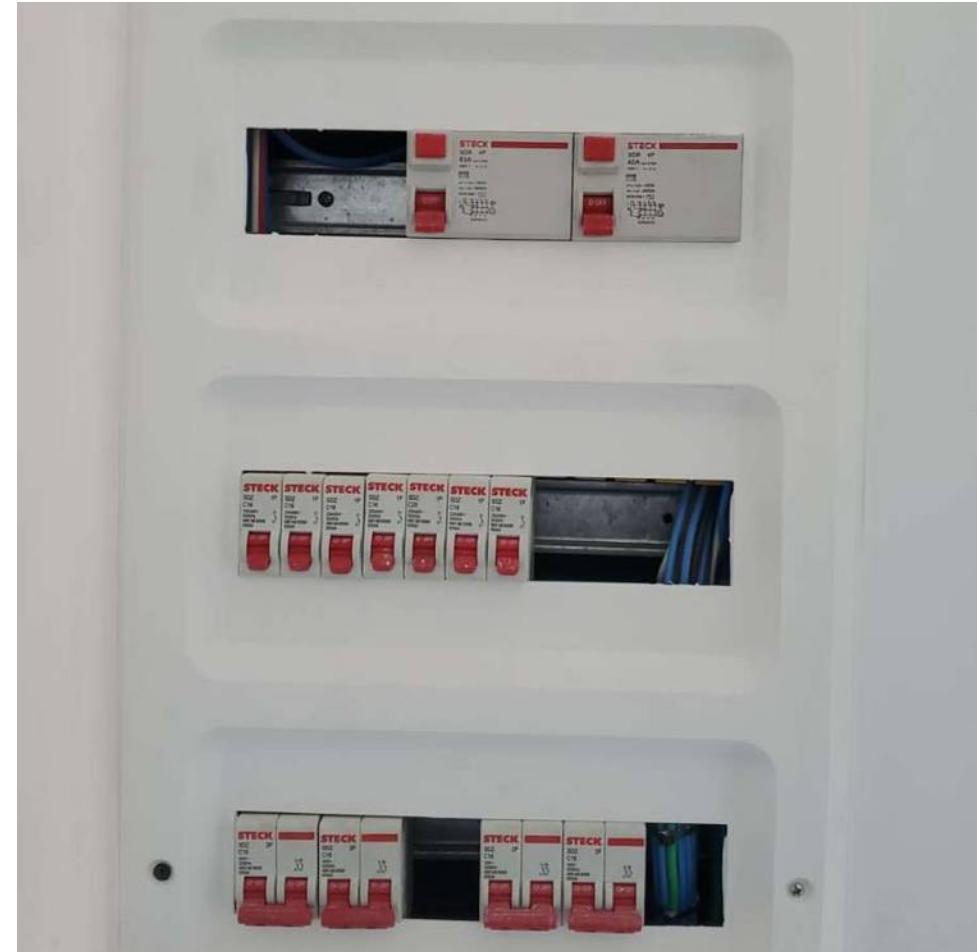
Quadro elétrico – Ausência de identificação disjuntor.

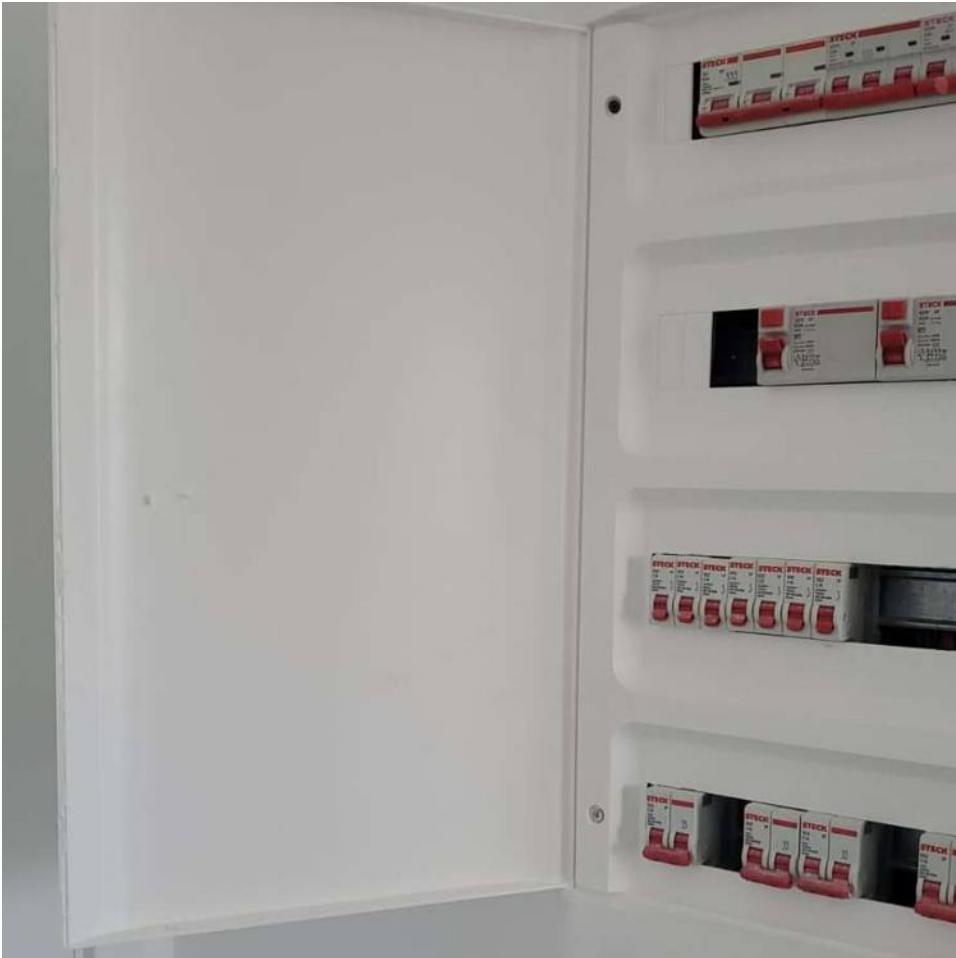
Quadro elétrico - Ausência de diagrama unifilar.

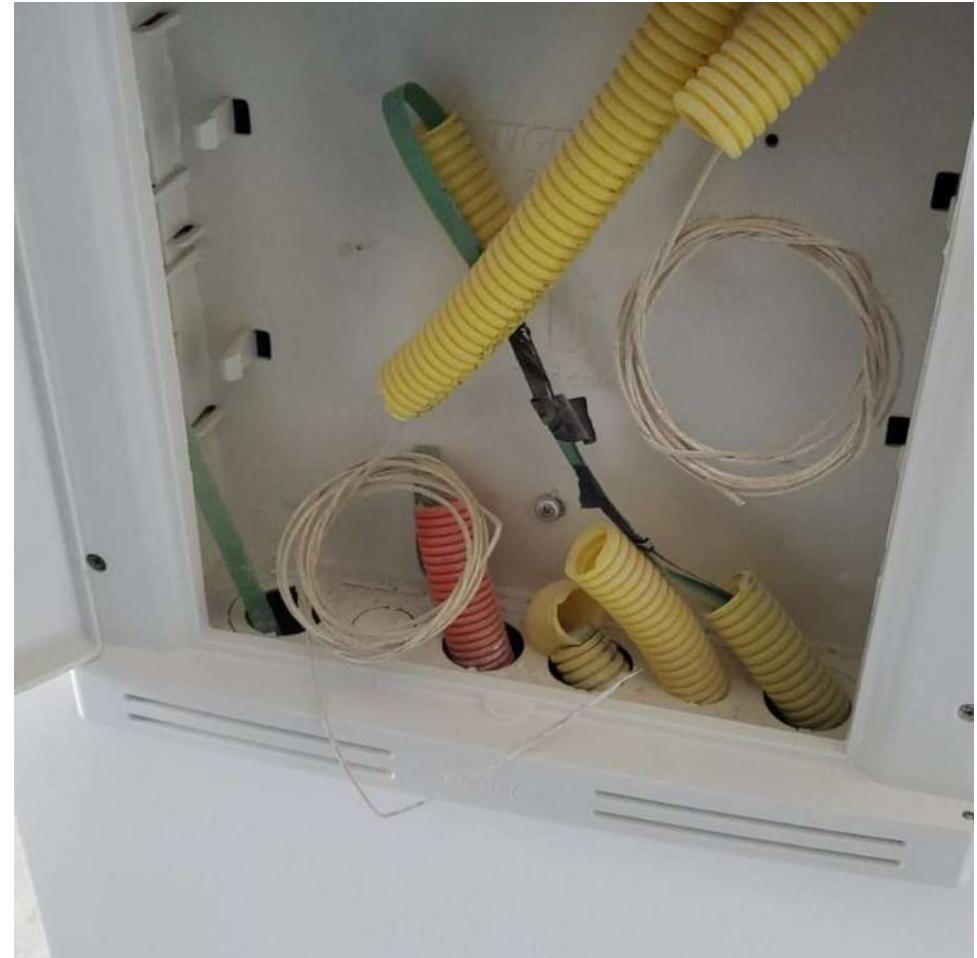
Quadro - Ausência de acabamento e identificação de ponto de rede.

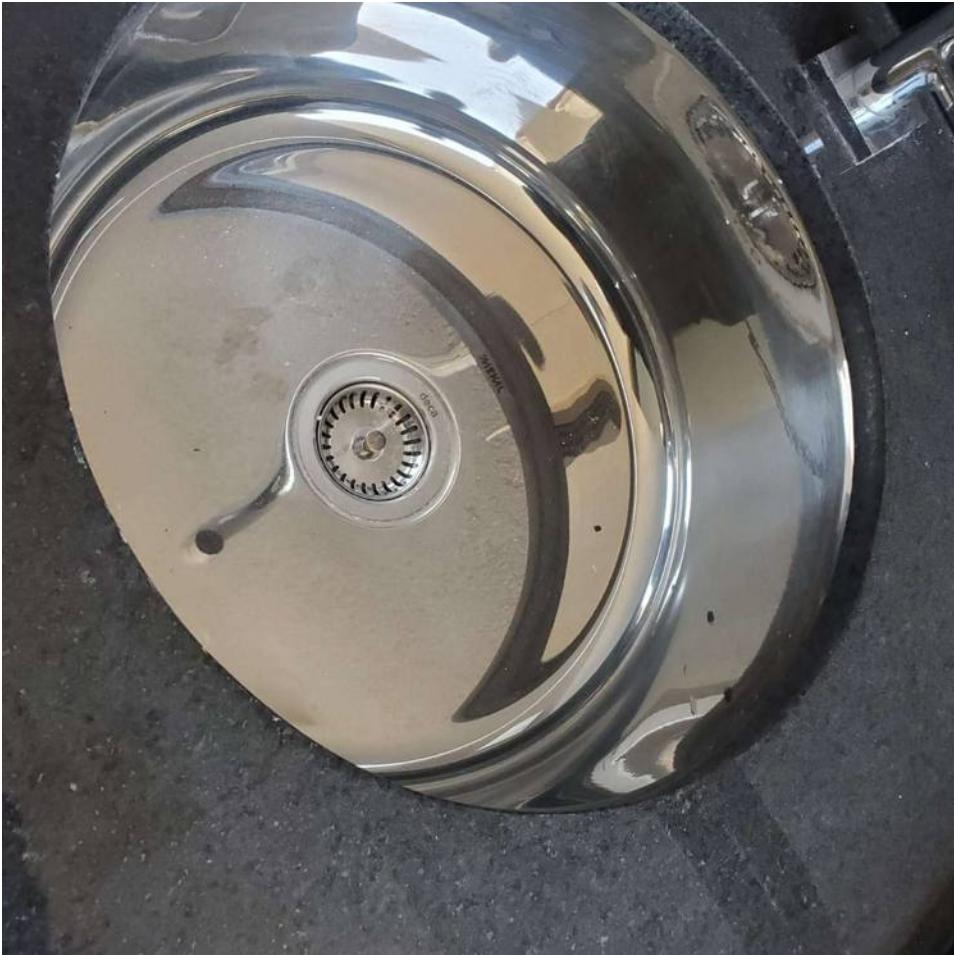
Acabamento Cuba divergente de memorial descritivo. Memorial prevê Cuba simples em Aço Inox escovado.

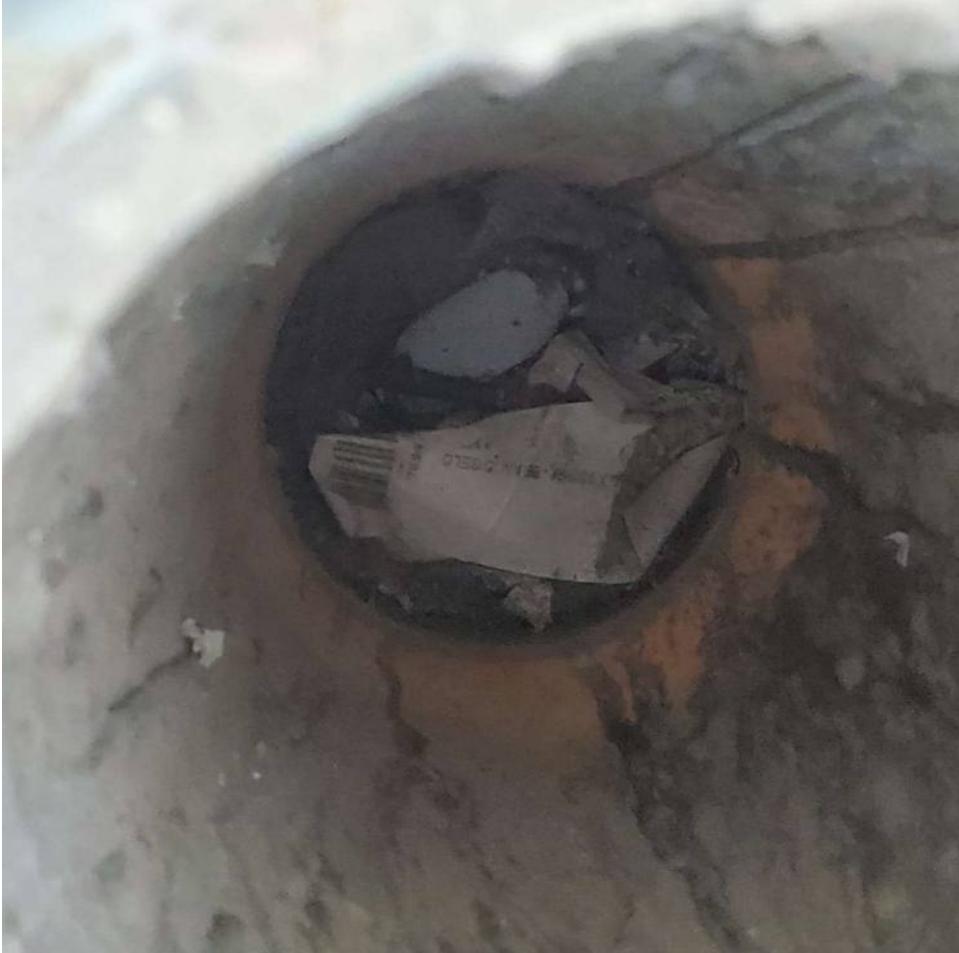
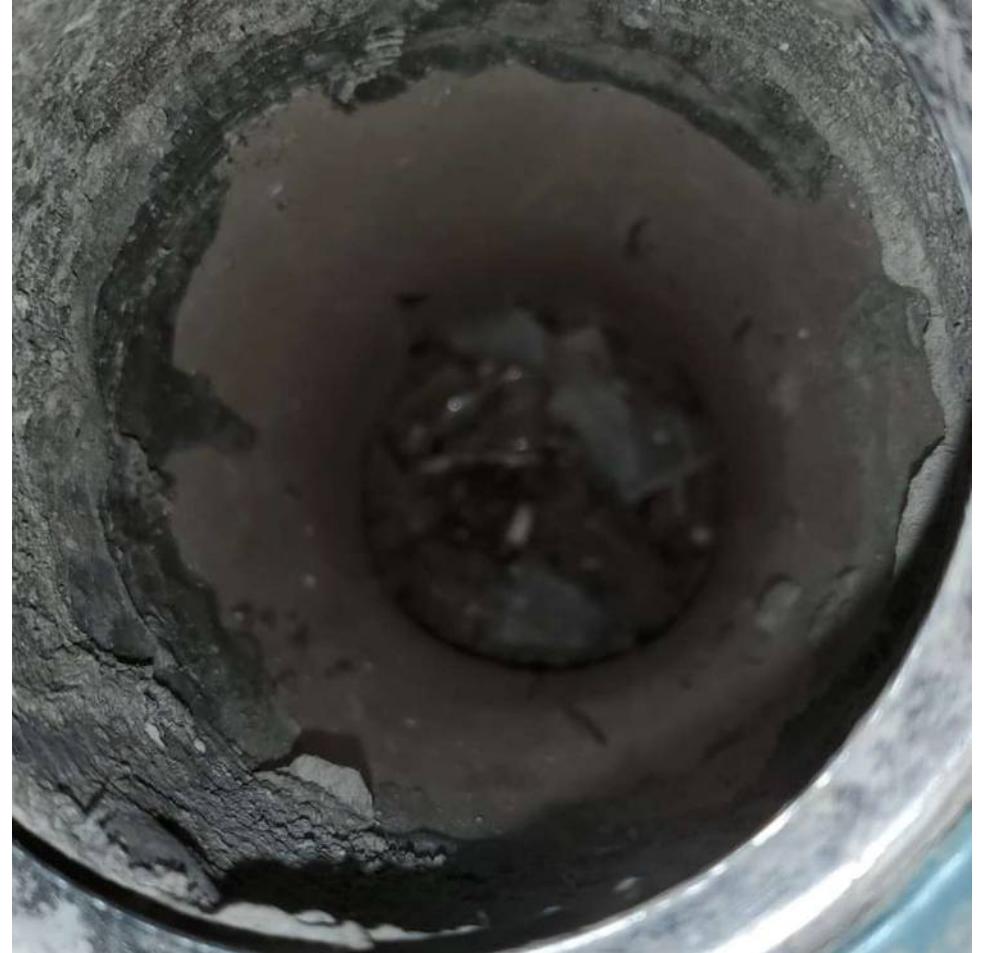
Limpeza nos ralos.

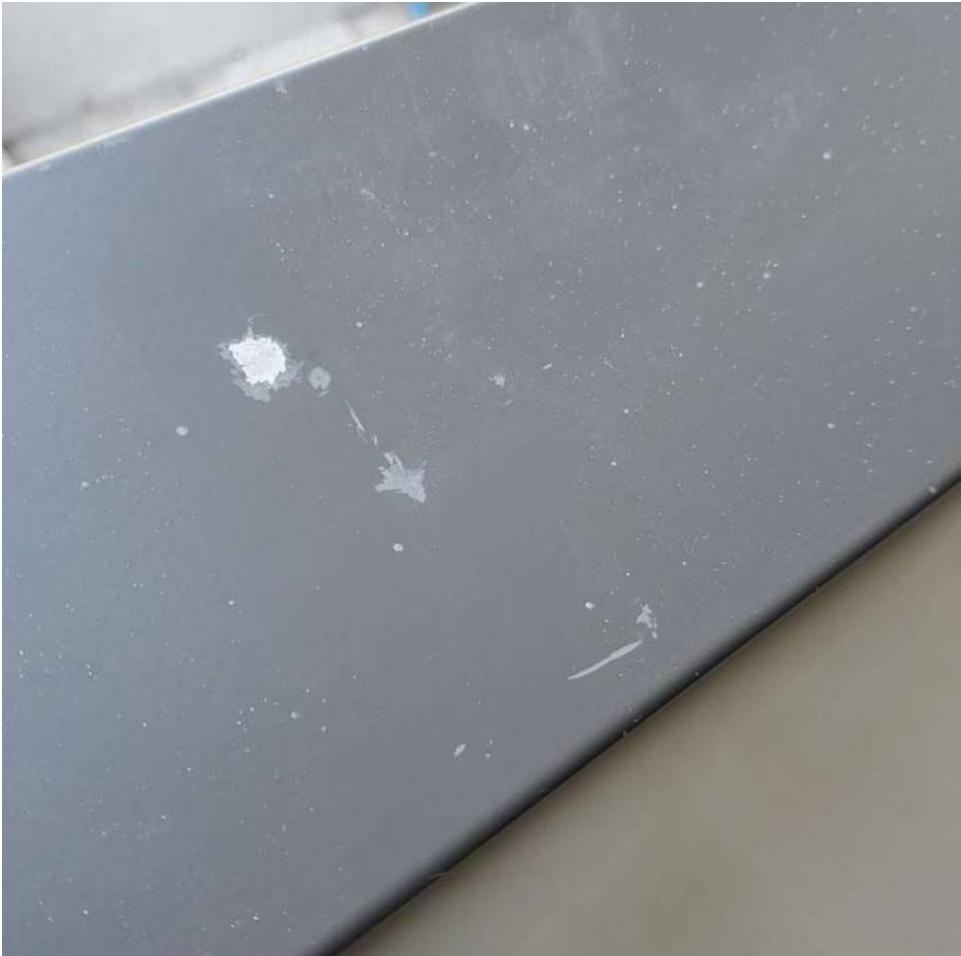
Danos caixilho.

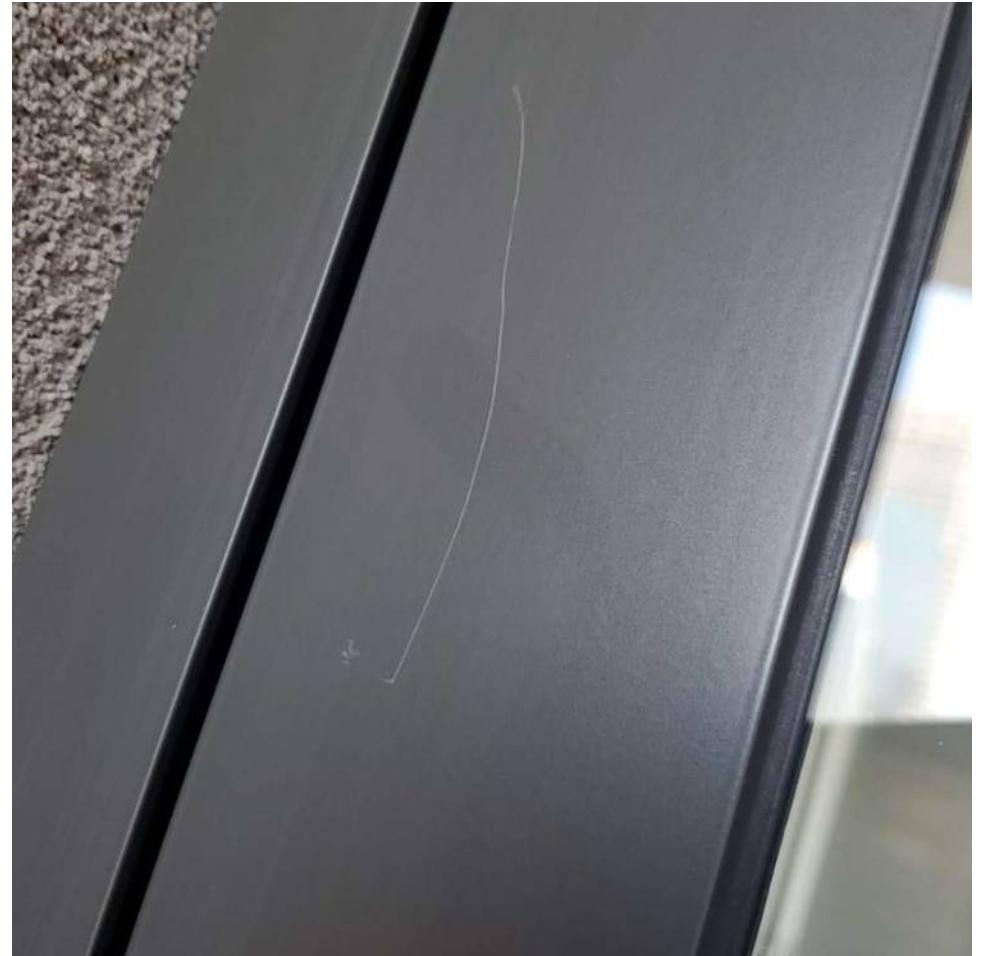
Riscos caixilho.
