# APTOS MODELO PG Residence

Vistoria de Constatação

Data 18/07/2025

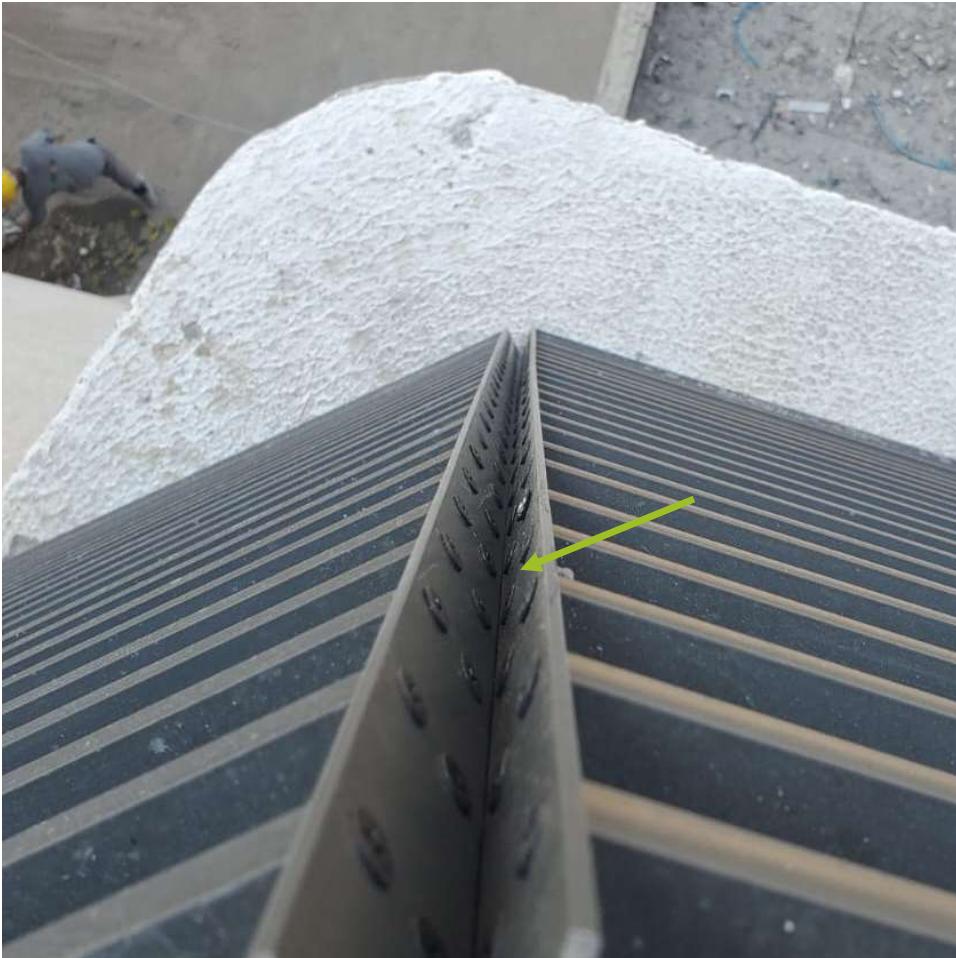
Acabamento no encontro de guarda corpo.

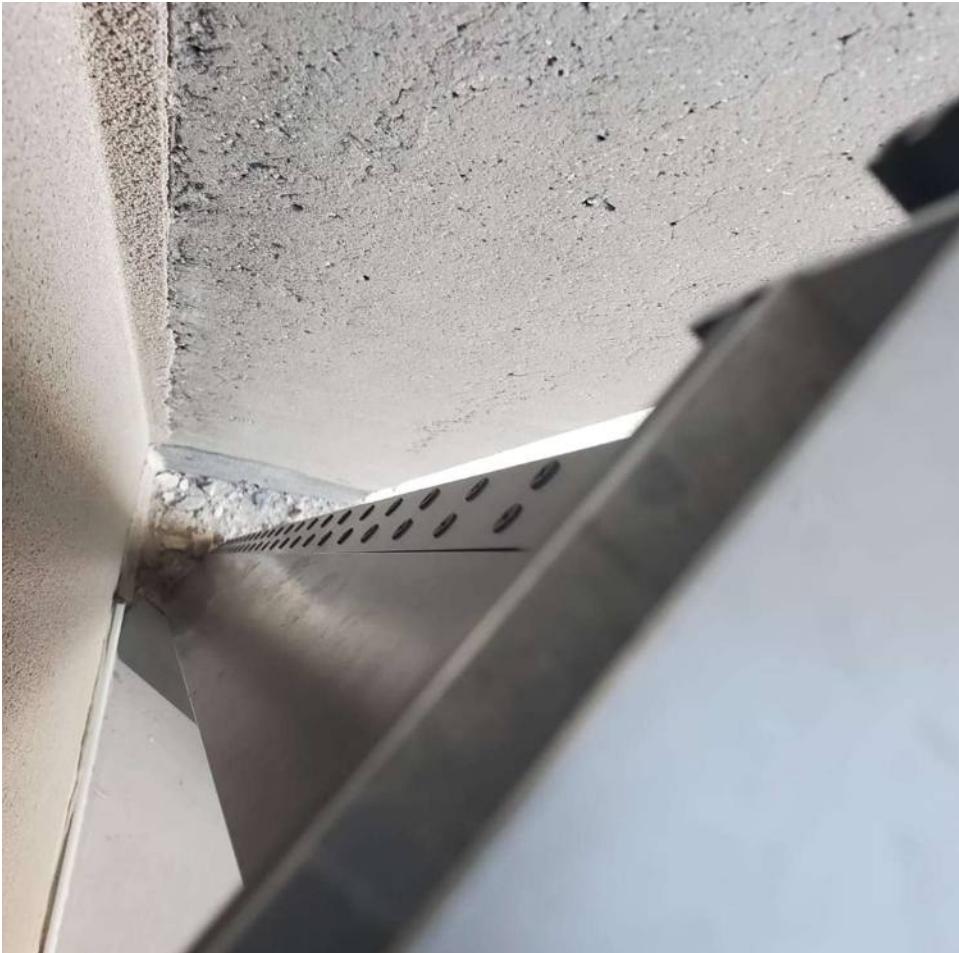
Ausência de acabamento.

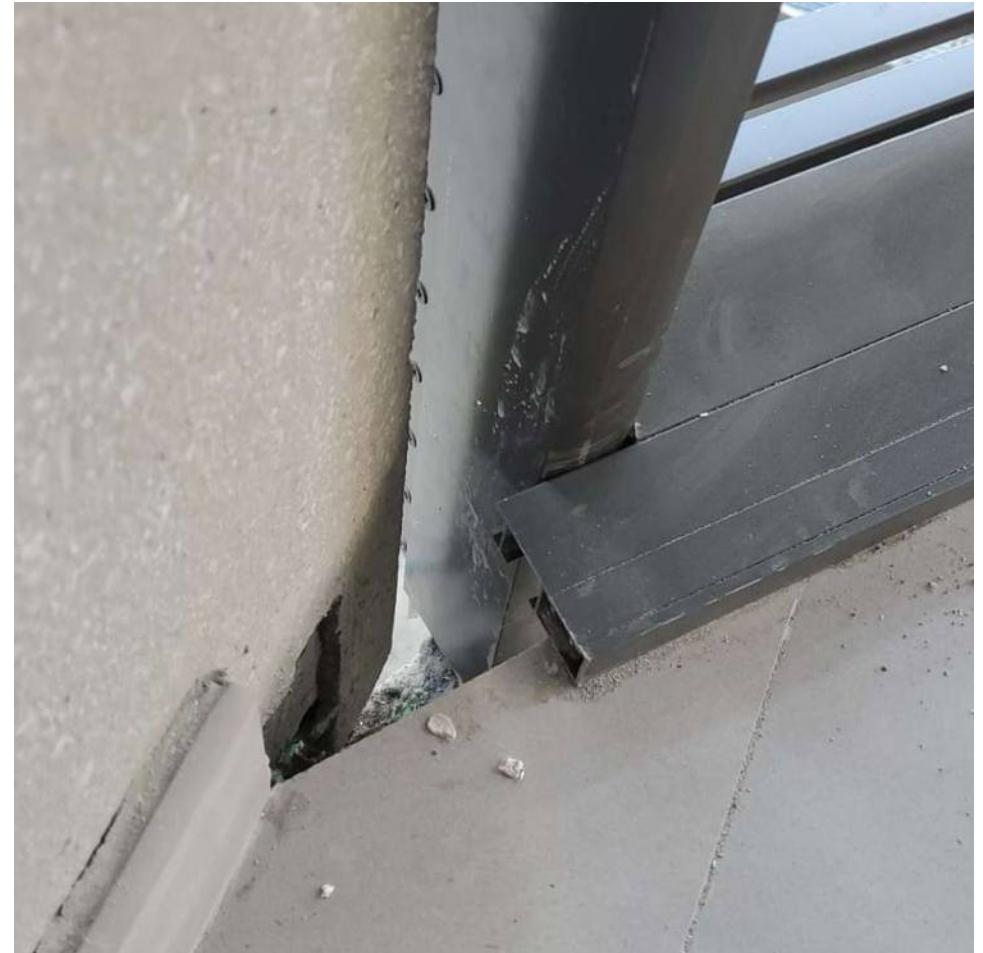
Acabamento nos encontros.

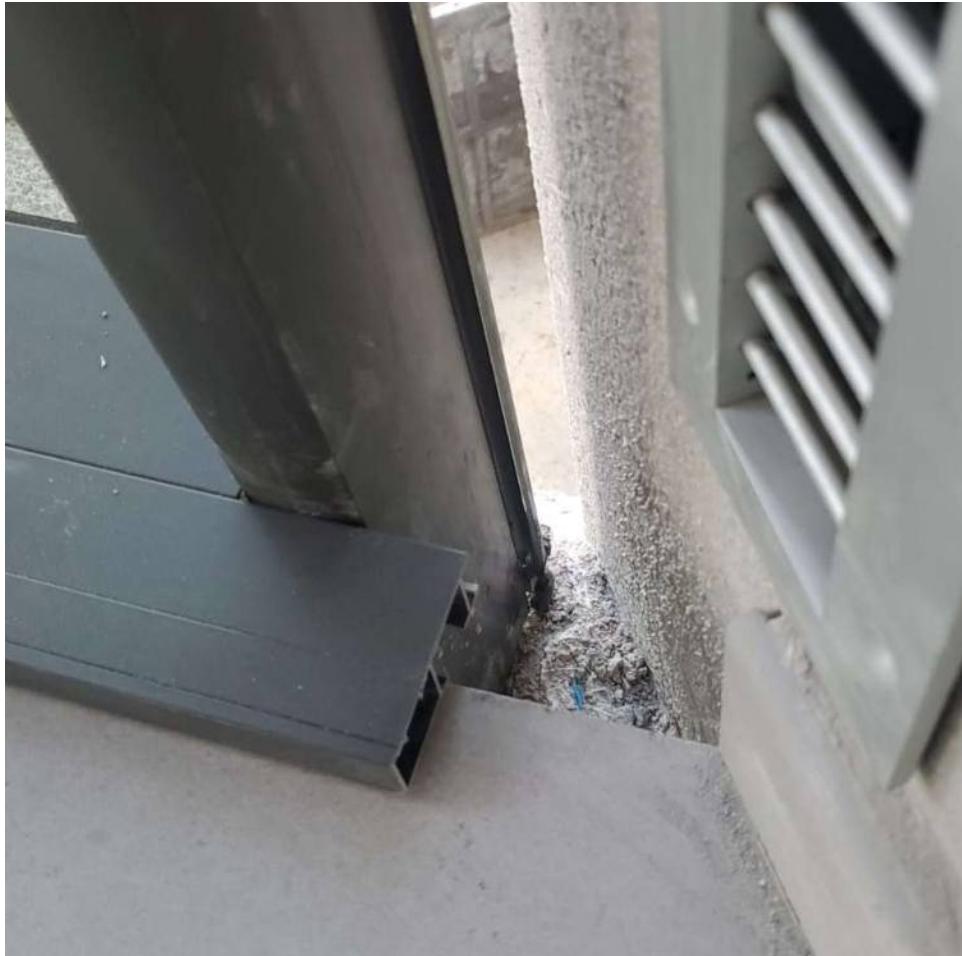
Ausência de acabamento inferior no Caixilho

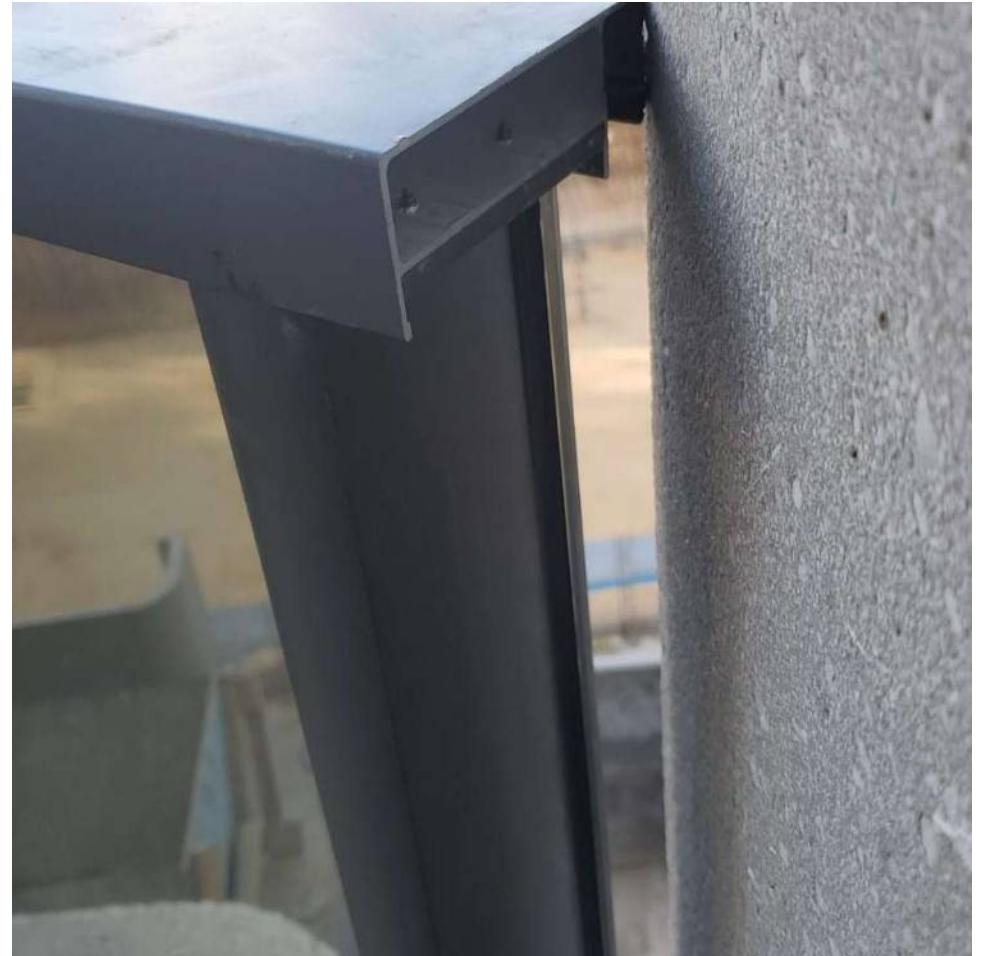
Ausência de acabamento Superior no Caixilho.

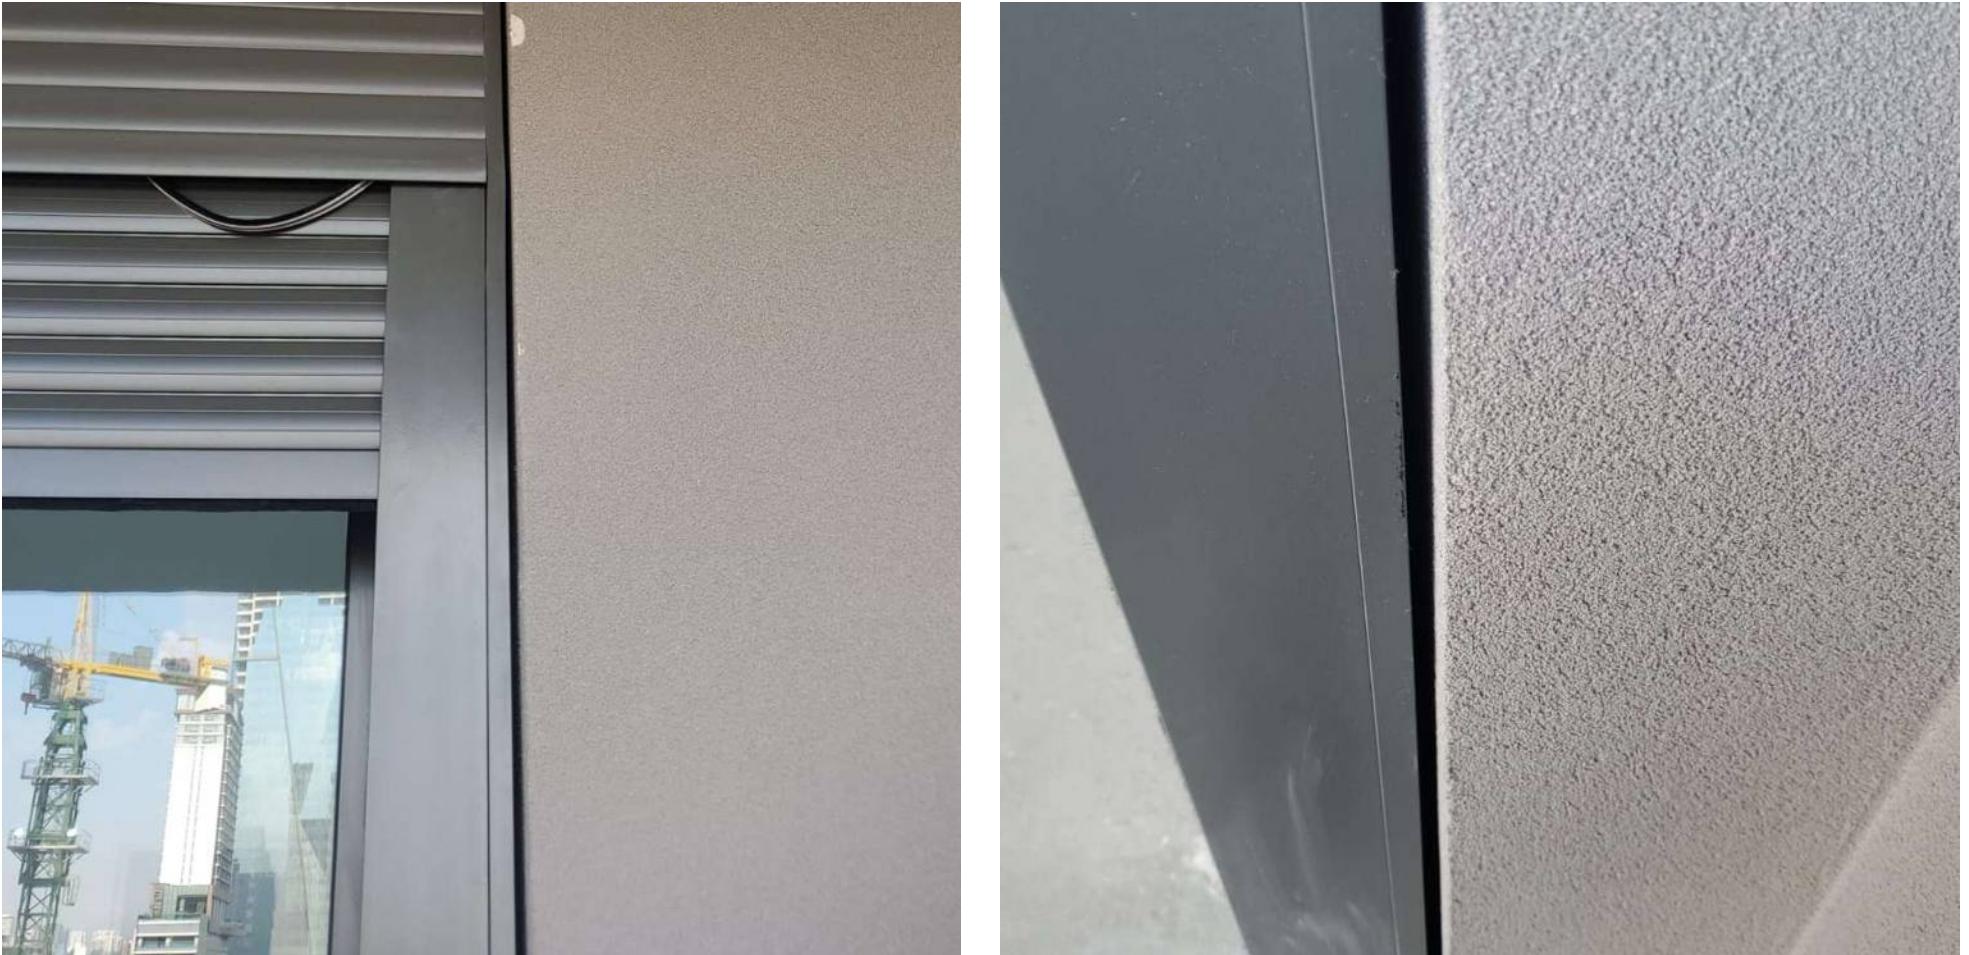
Vedaçāo de caixilho. Será apresentado duas amostras “Silicone” e “Perfil arremate”.

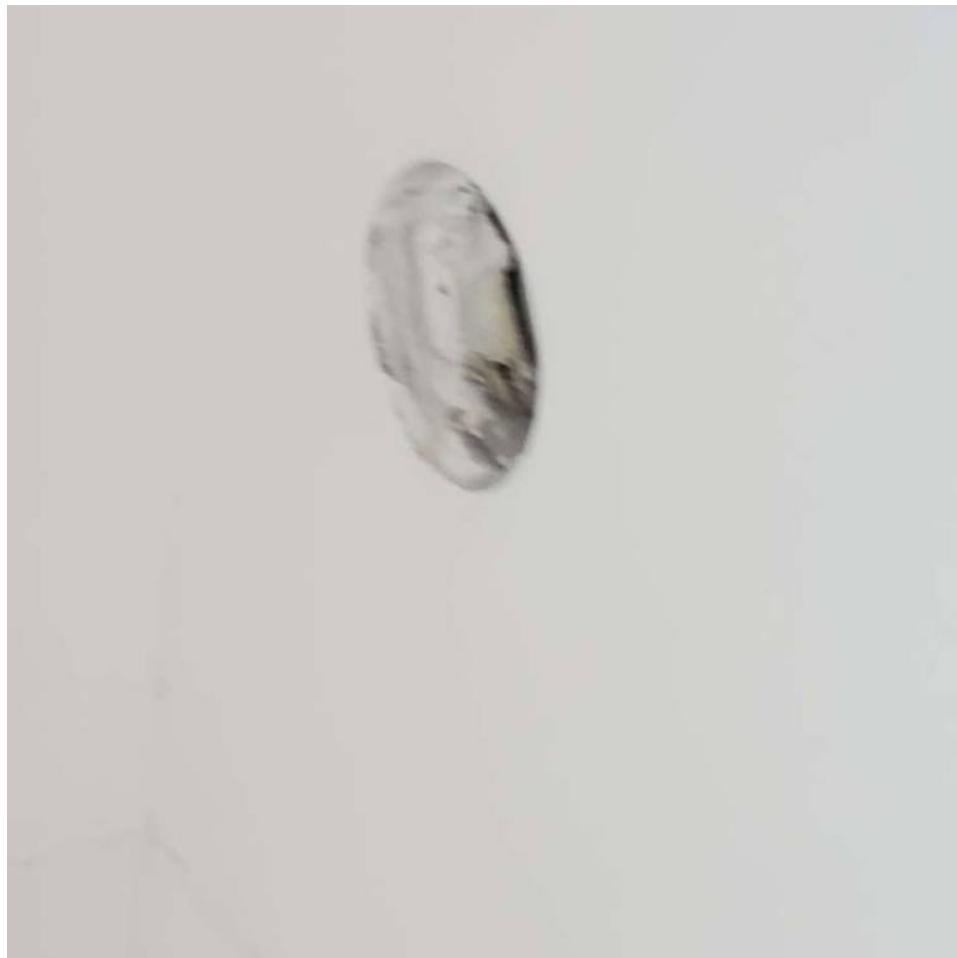
Ausência de adaptador máquina de lavar.

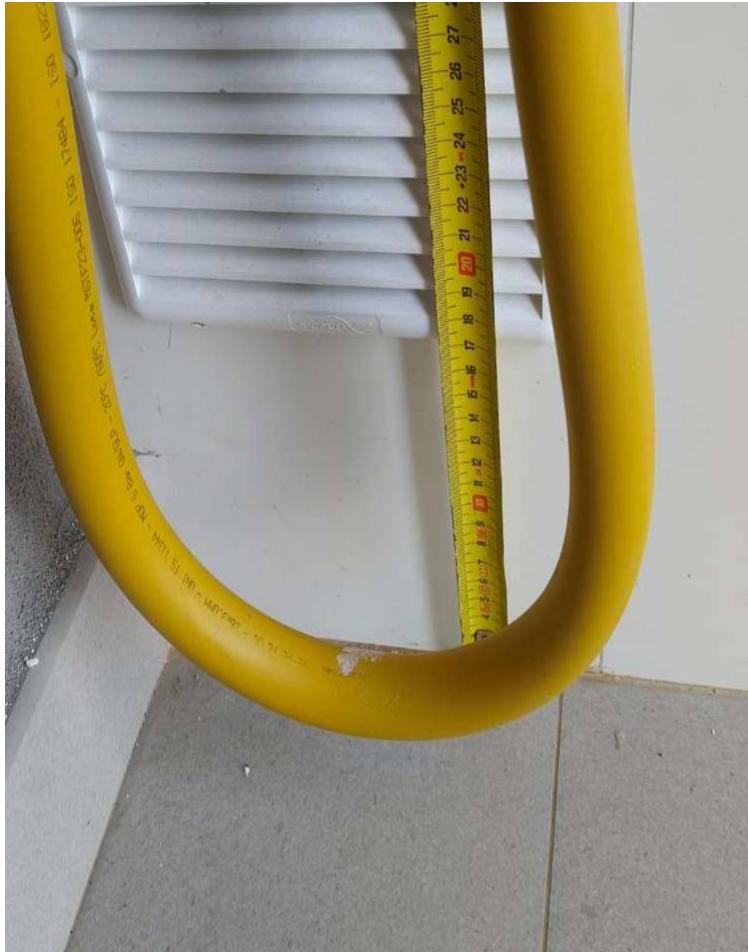
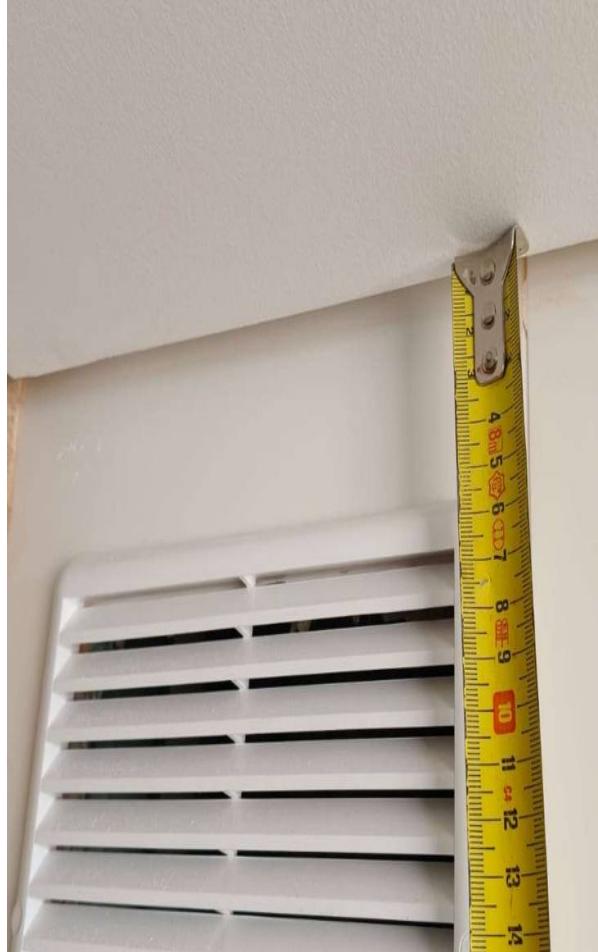
Altura das grelhas desacordo com projeto. Atualizar projeto.

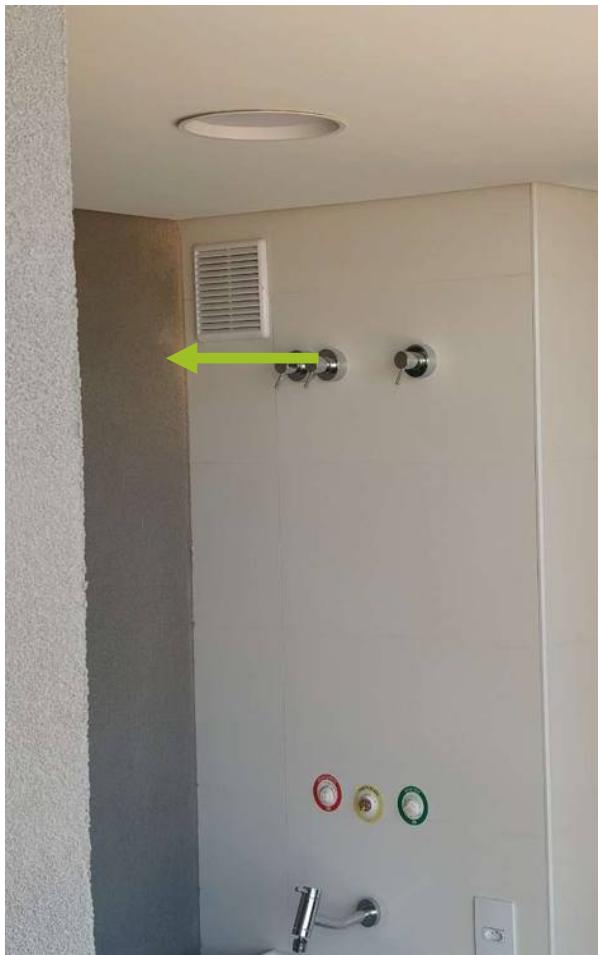
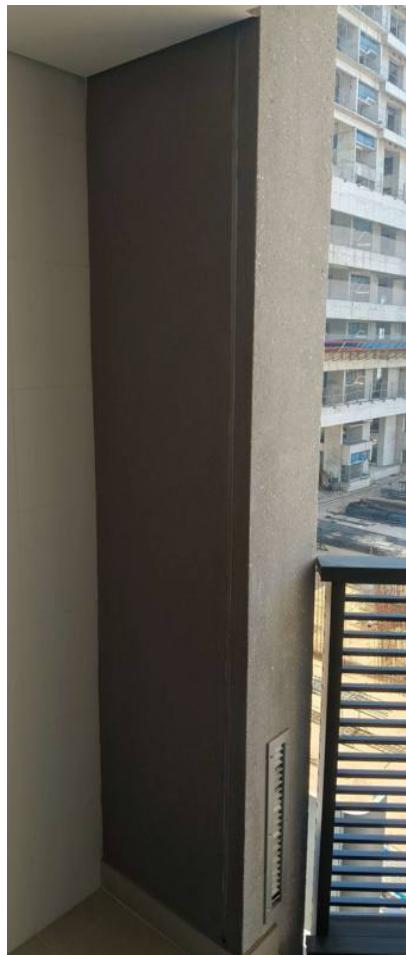
Desacordo com projeto. Parede fundo da Área de serviço projeto prevê pintura In loco textura. Ajustar Projeto. Apresentar amostra do fechamento GRC na cor branca.

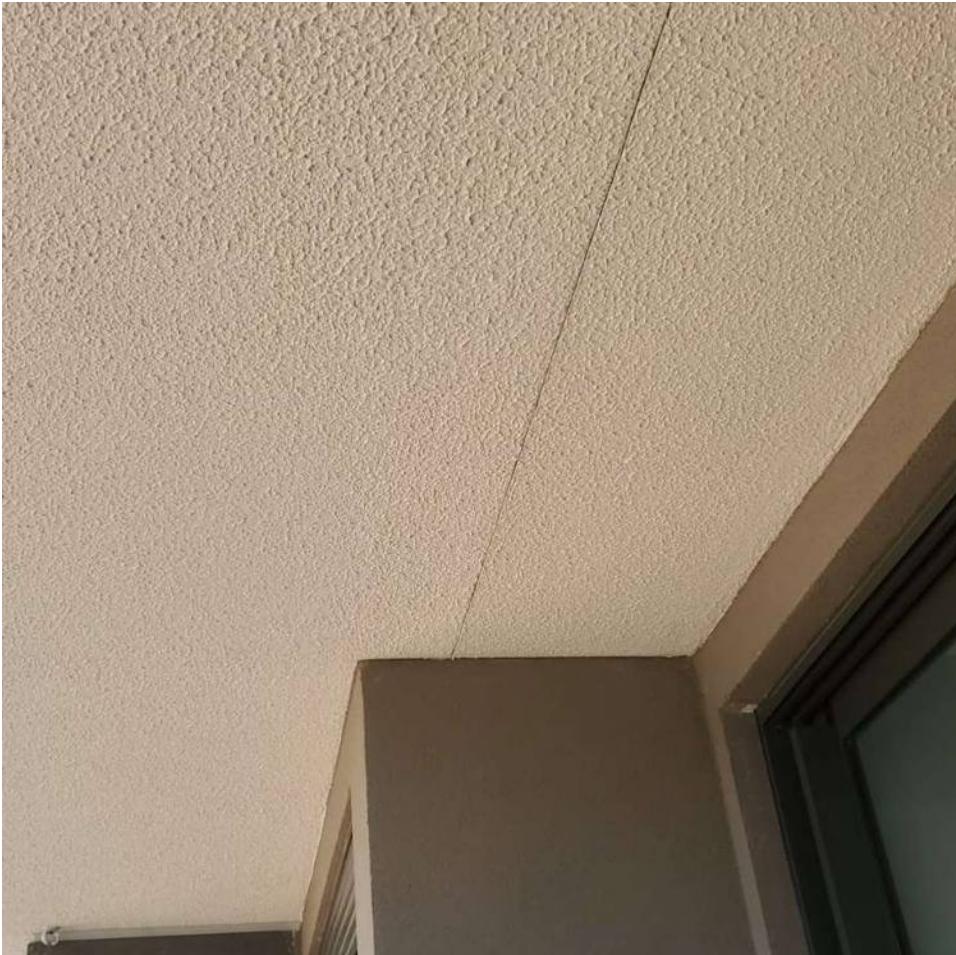
Junta não existente em Projeto

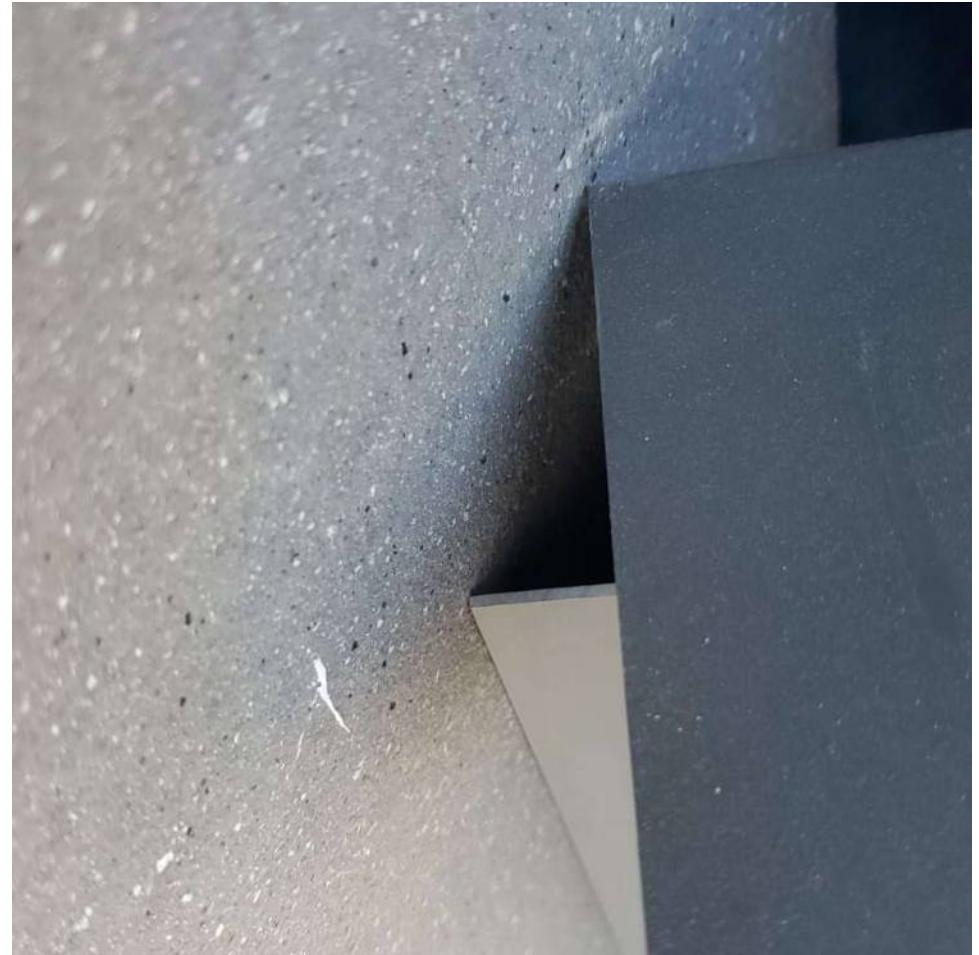
Acabamento de Guarda corpo.

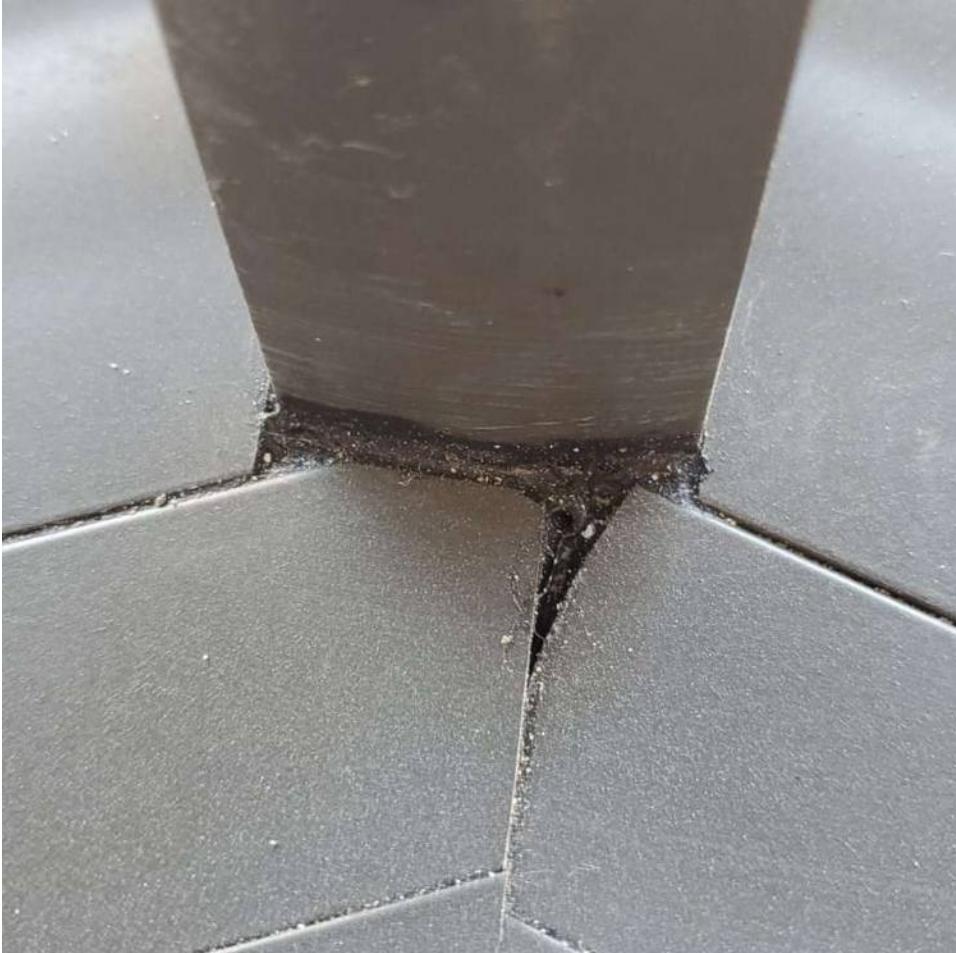
Acabamento parte inferior guarda corpo.

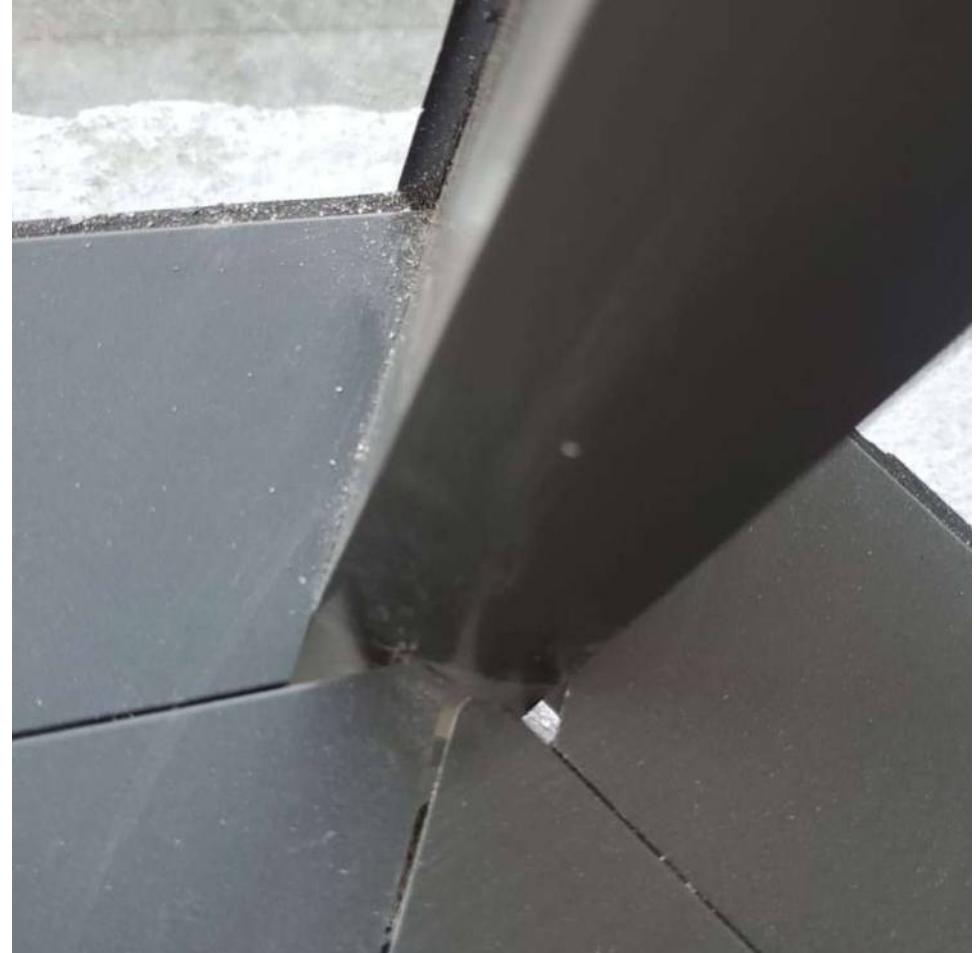
Acabamento parte inferior guarda corpo.

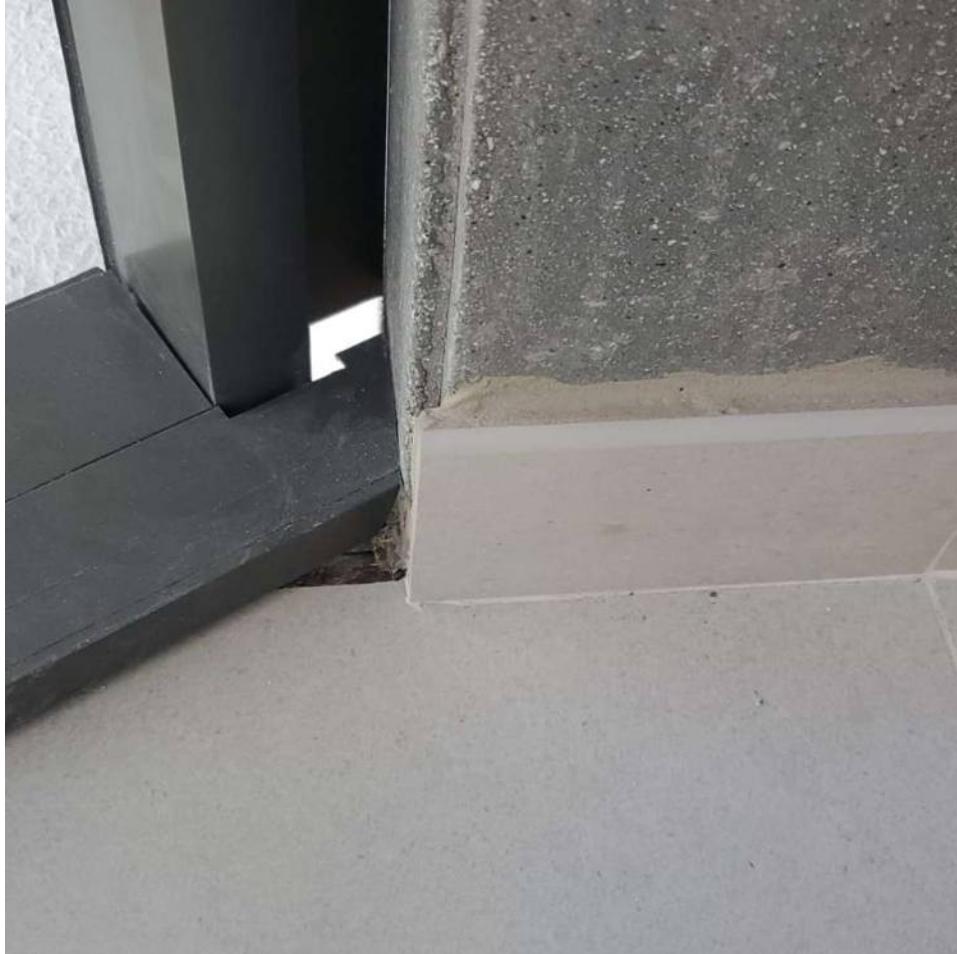
Acabamento parte inferior guarda corpo. Acabamento de rodapé.

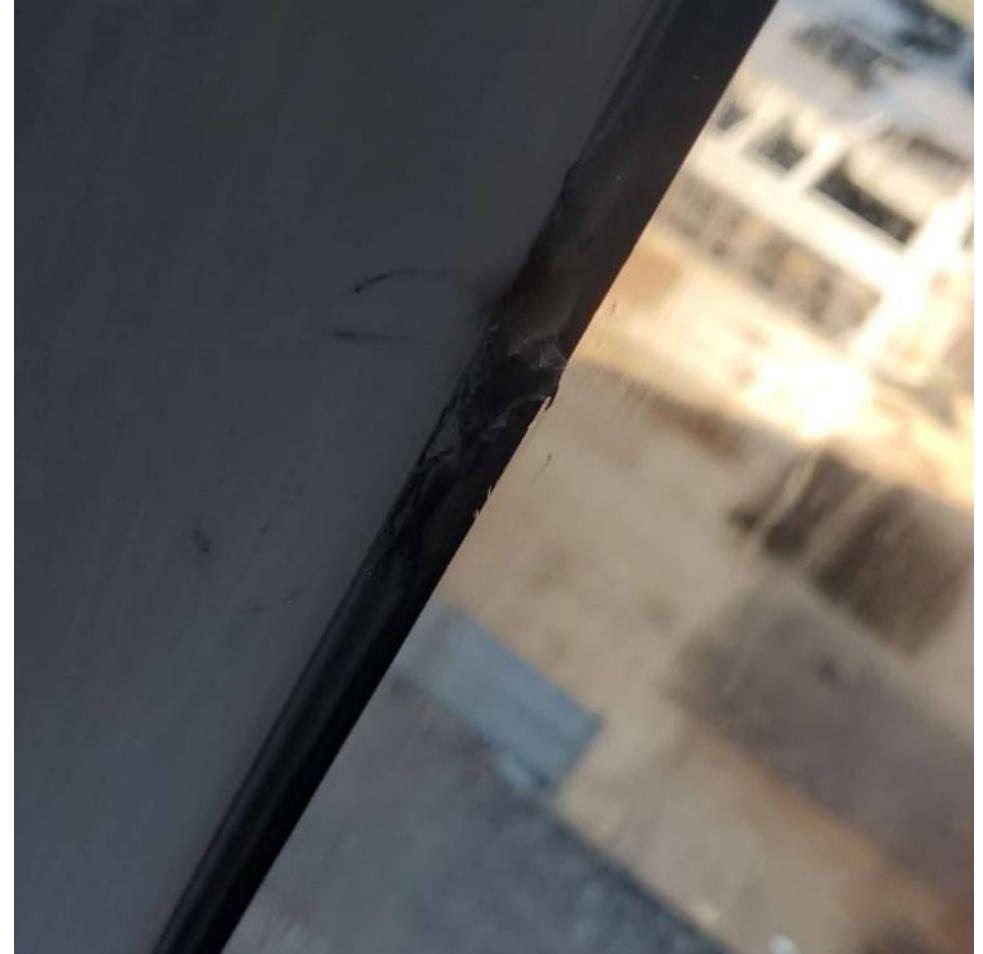
Acabamento na aplicação do silicone na vedação do guarda corpo.

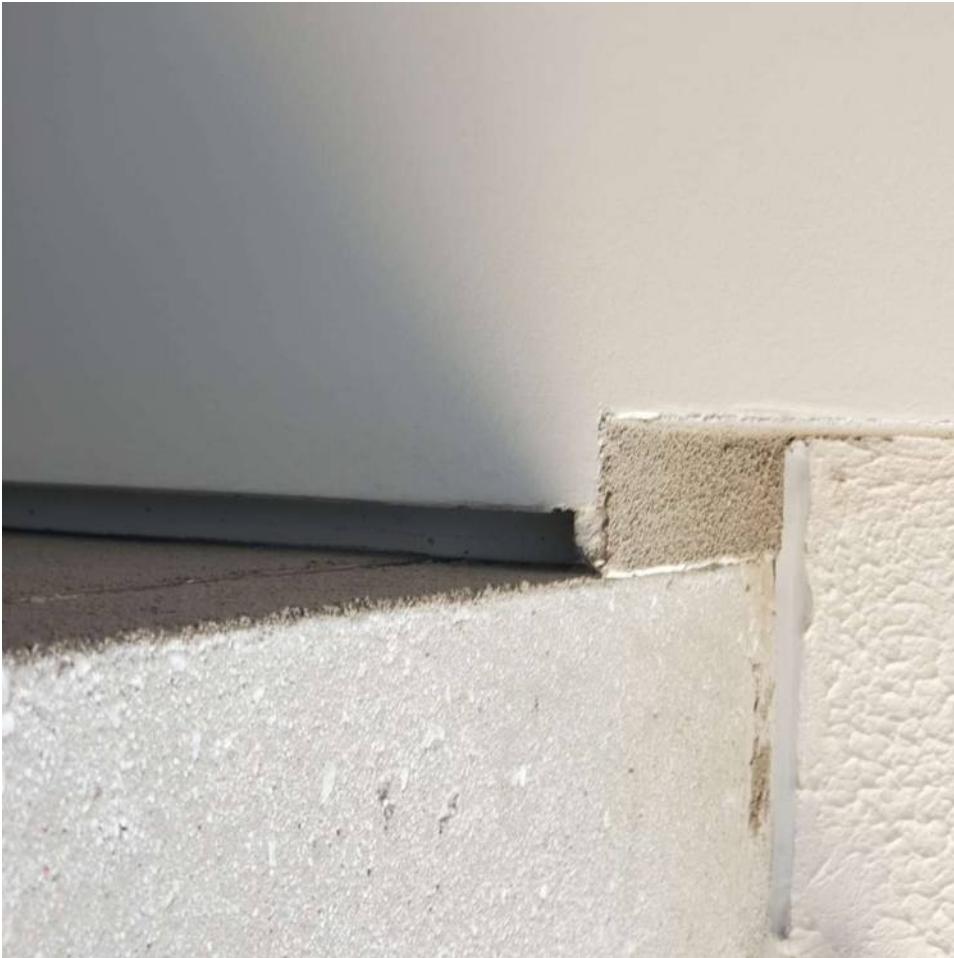
Acabamento interface

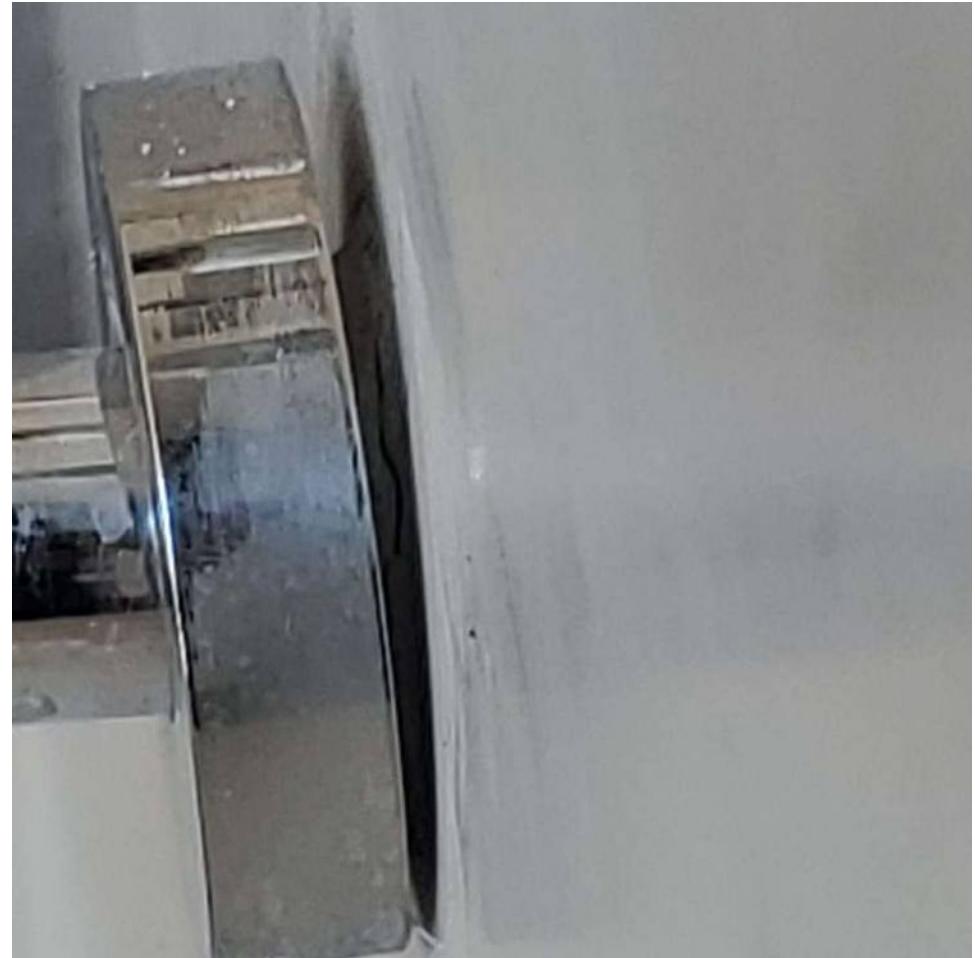
Acabamento não cobre tubo da torneira.

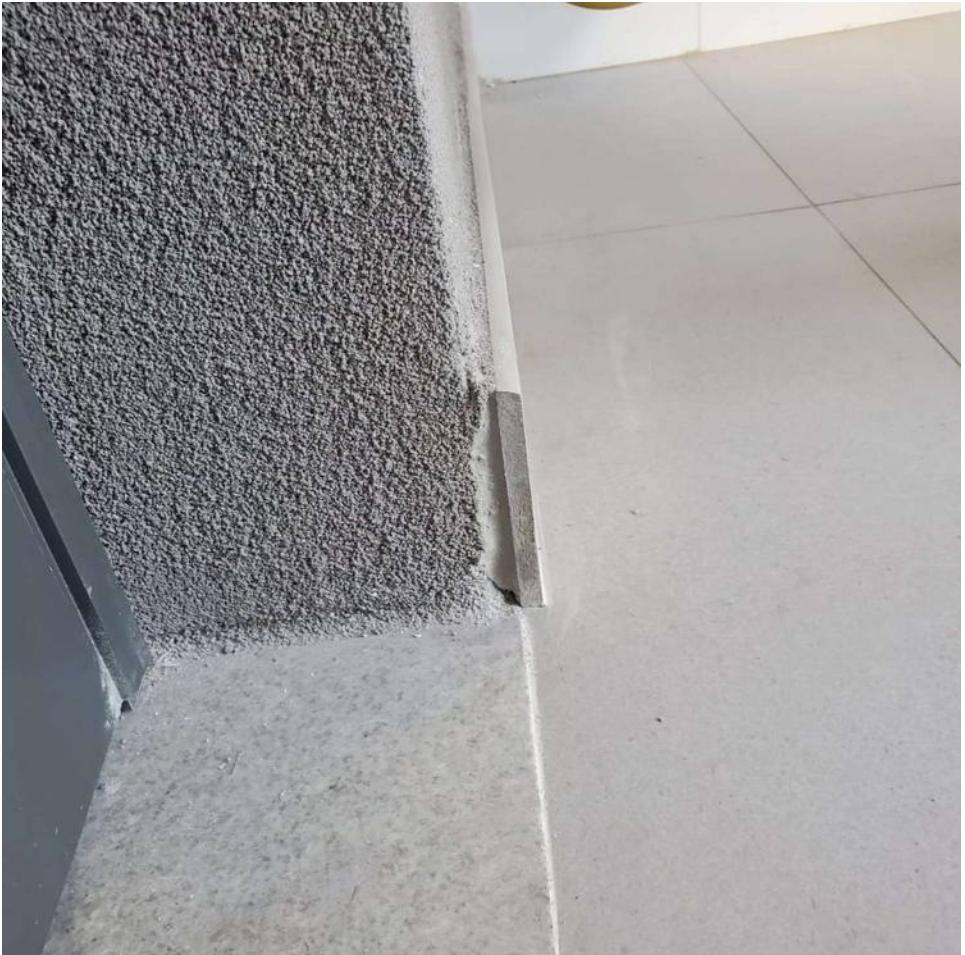
Acabamento Rodapé

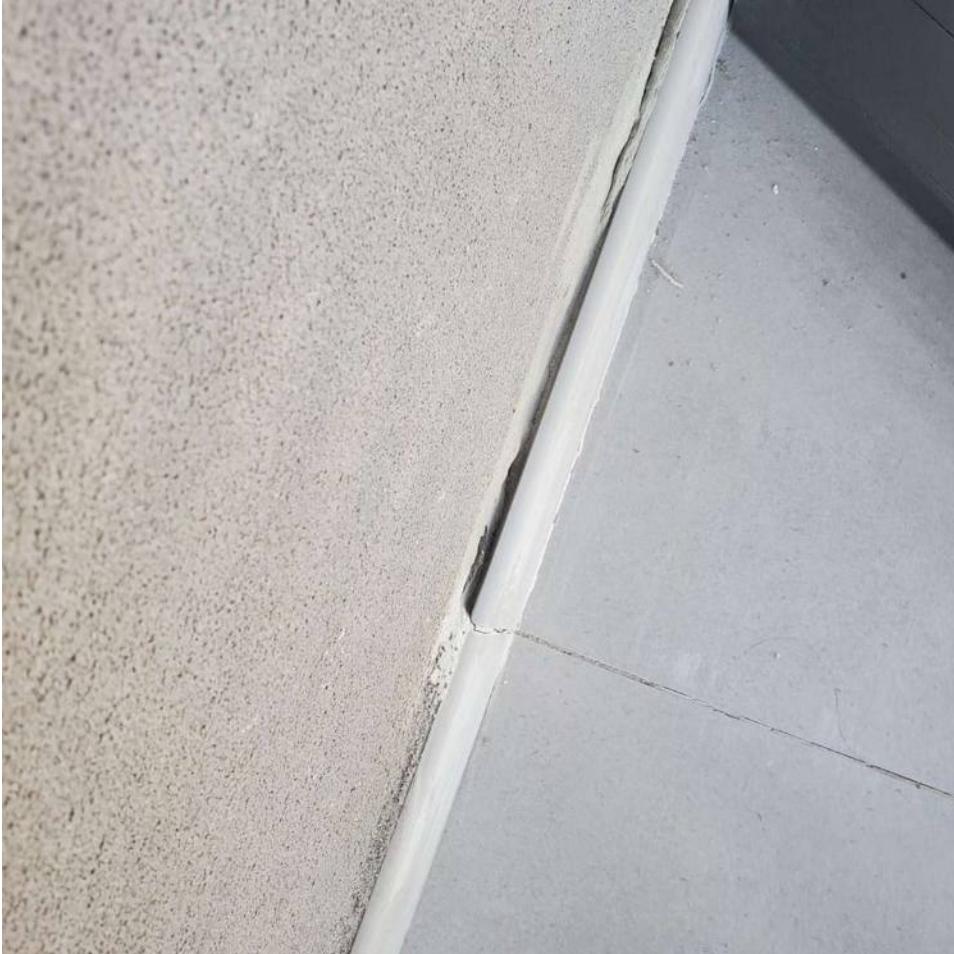
Acabamento rodapé

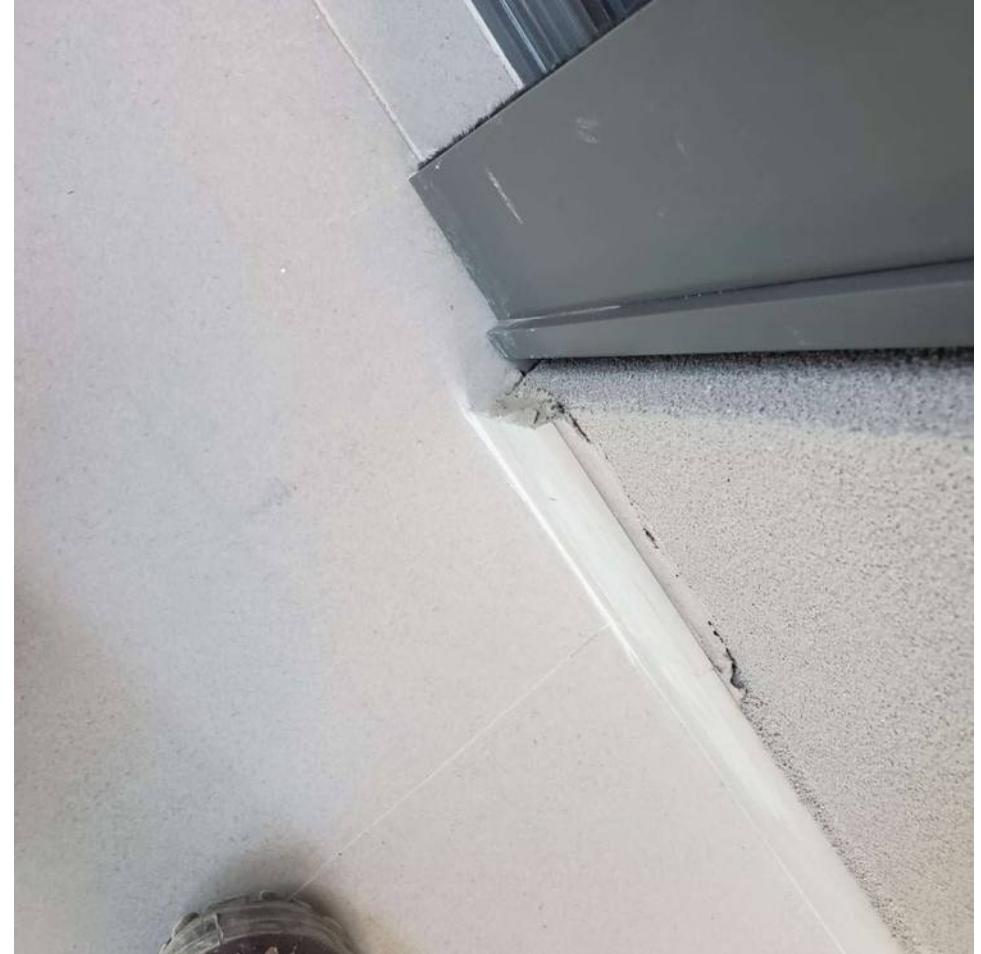
Acabamento rodapé.

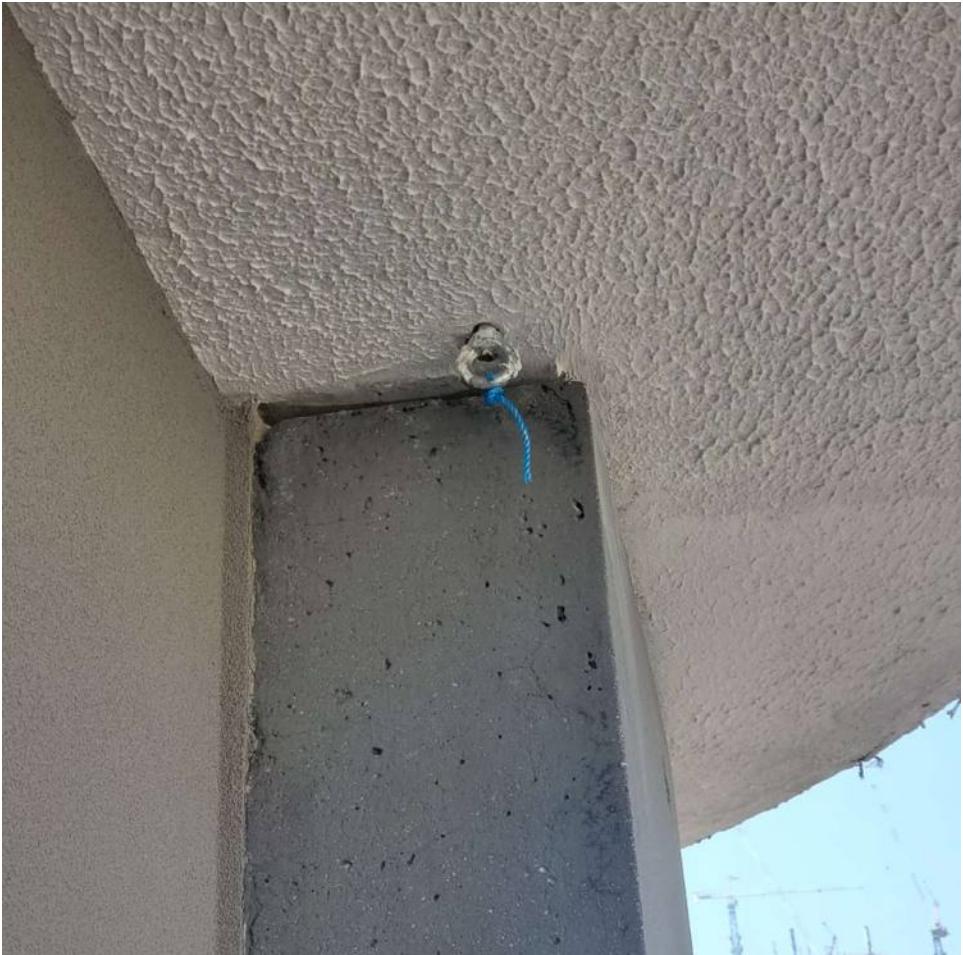
Ausência de vedação Painel Stone. Retirar gancho.

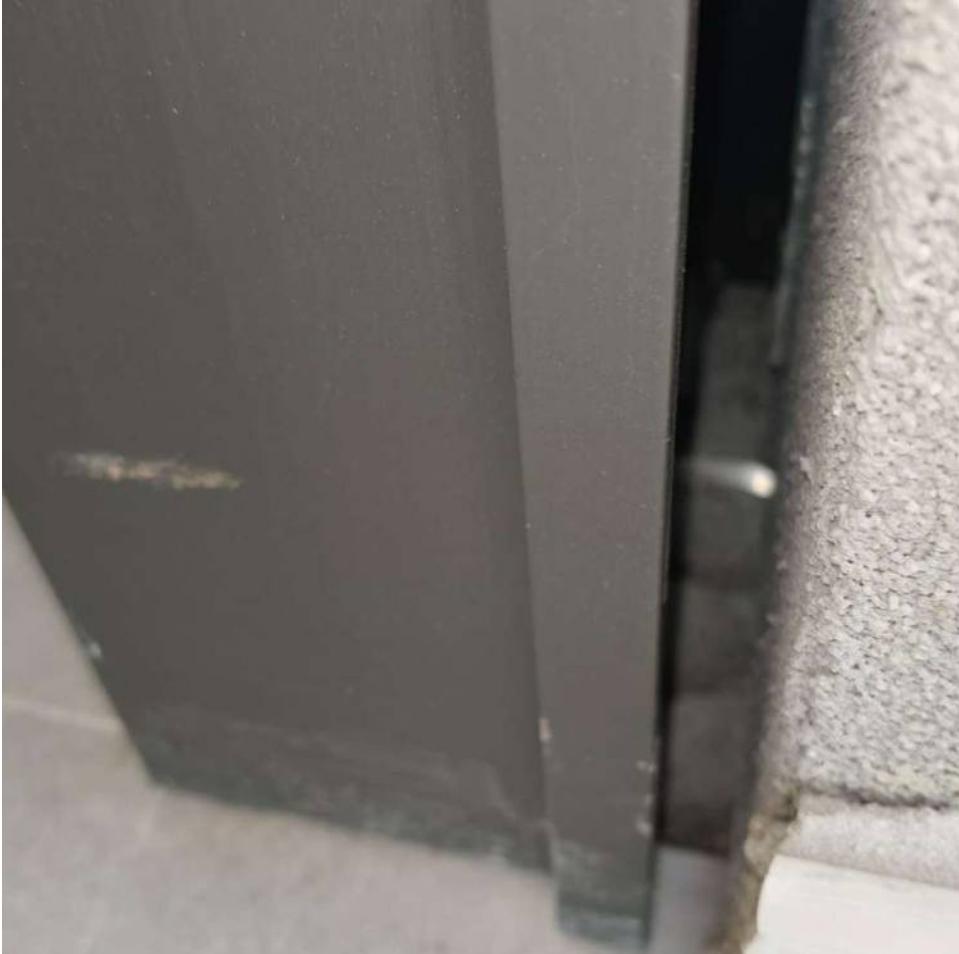
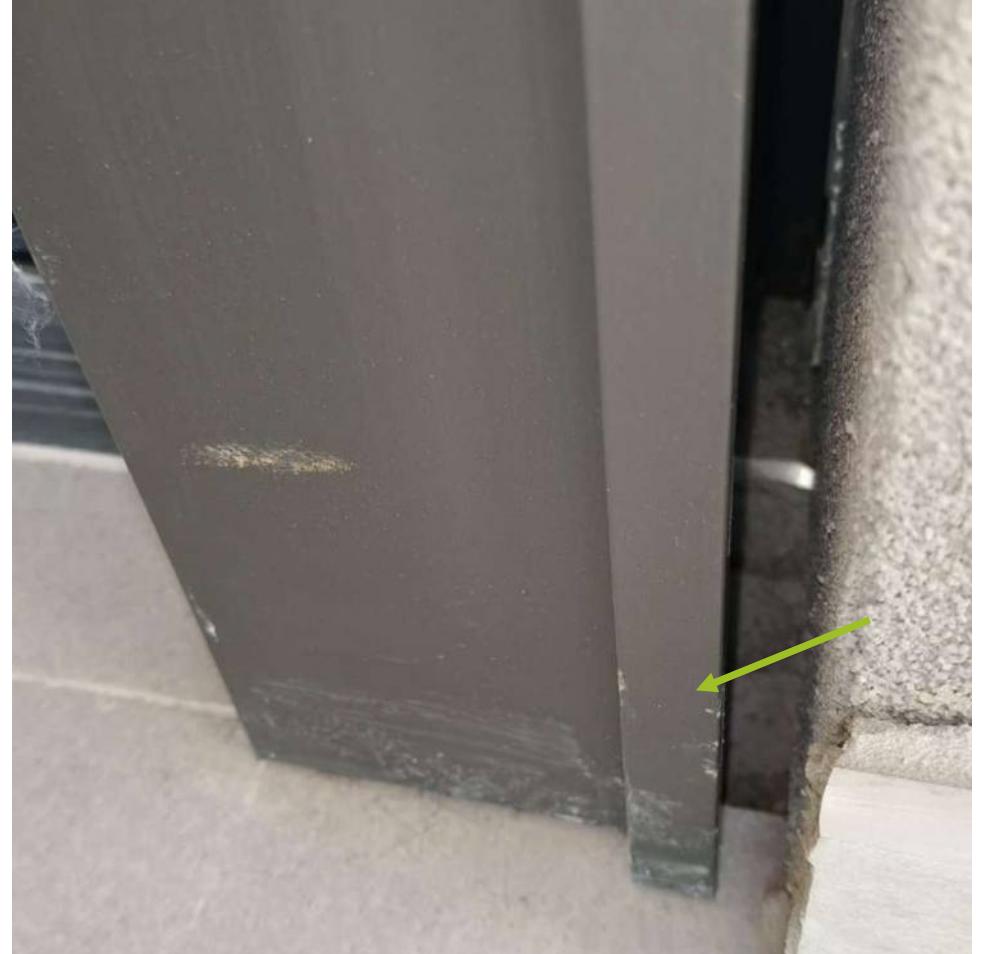
Vedação de caixilho . Possível verificar fixação
