# APTOS MODELO PG Residence

Vistoria de Constatação

Data 18/07/2025

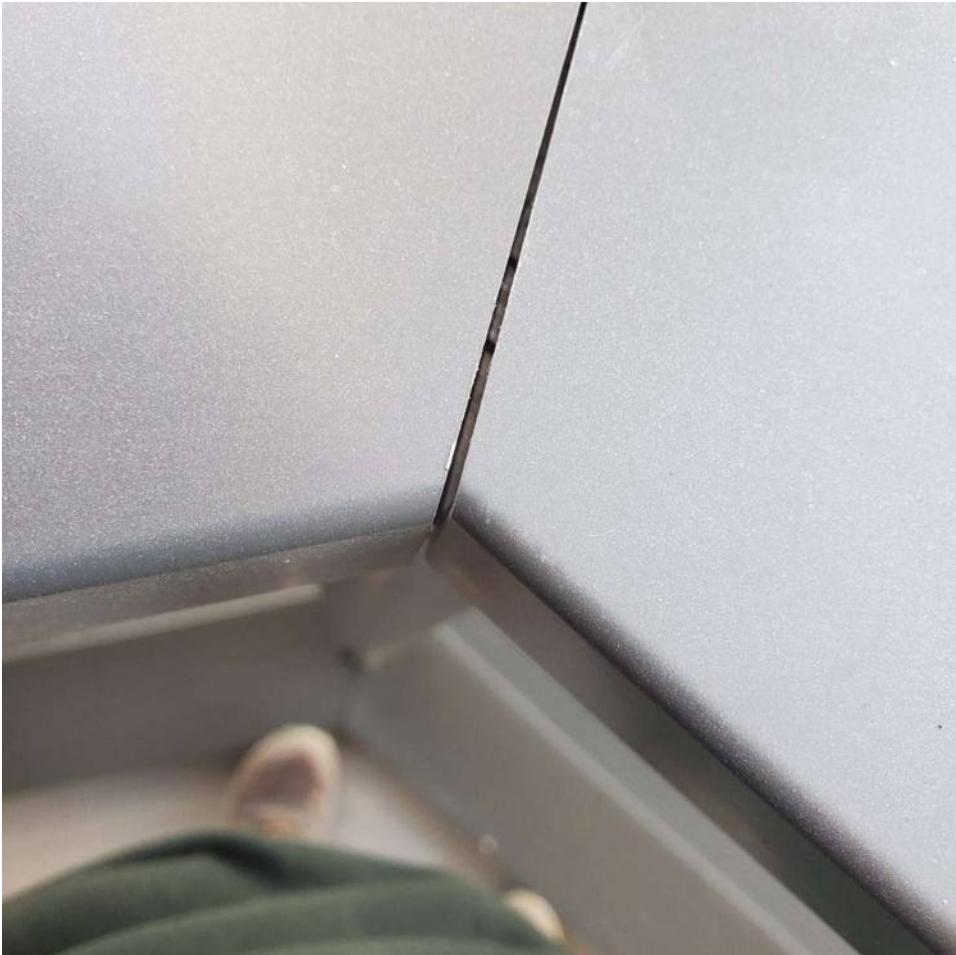
Acabamento guarda corpo.

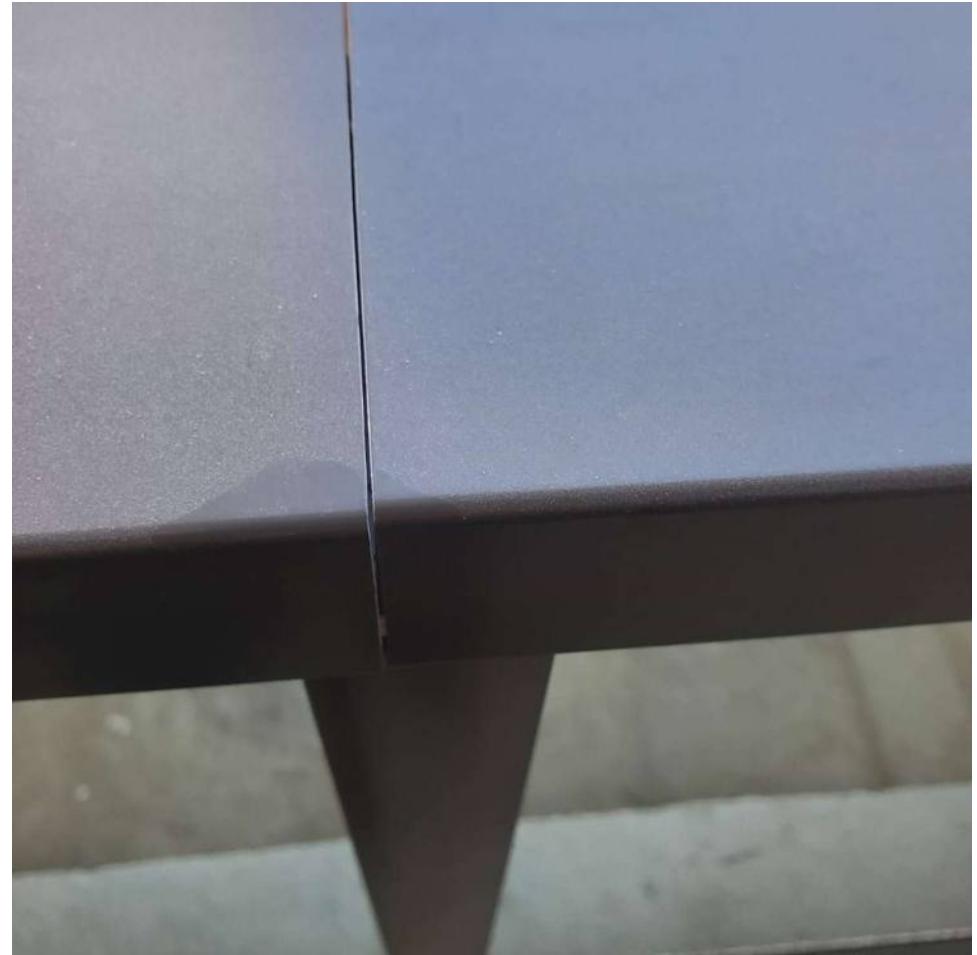
Ausência de acabamento encontro de guarda corpo.

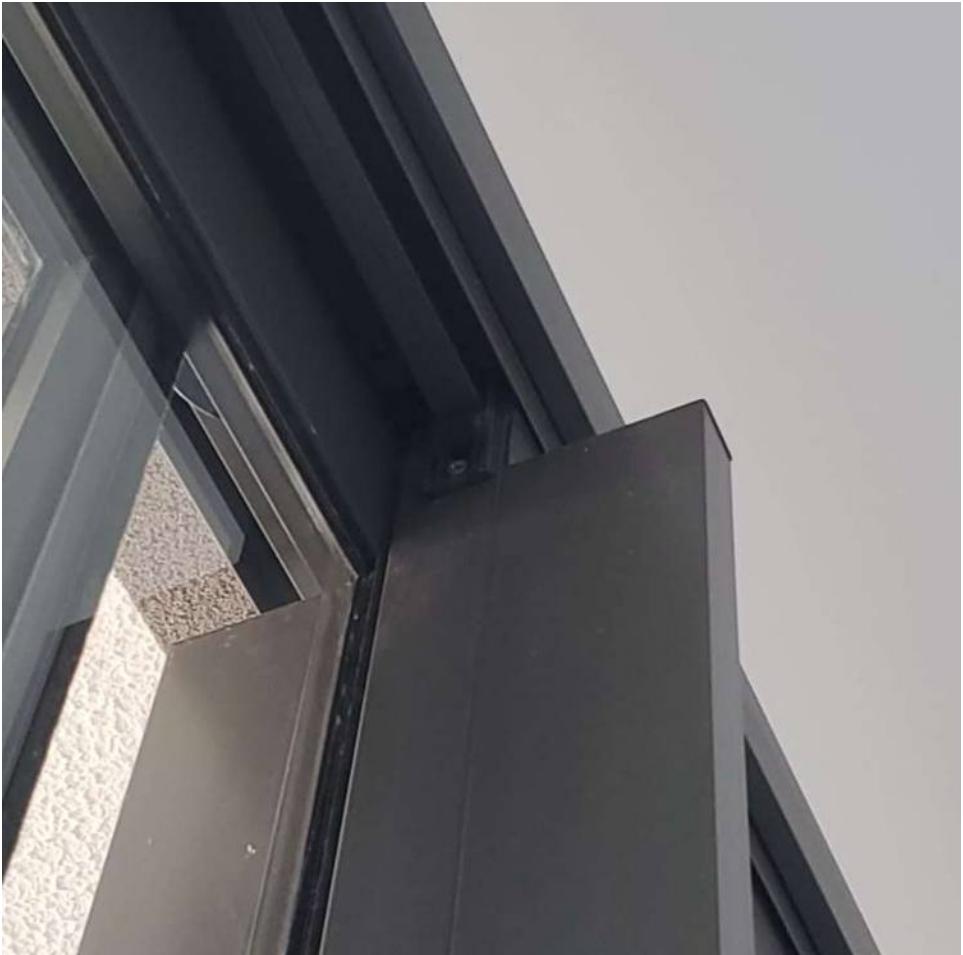
Ausência de acabamento Caixilho.

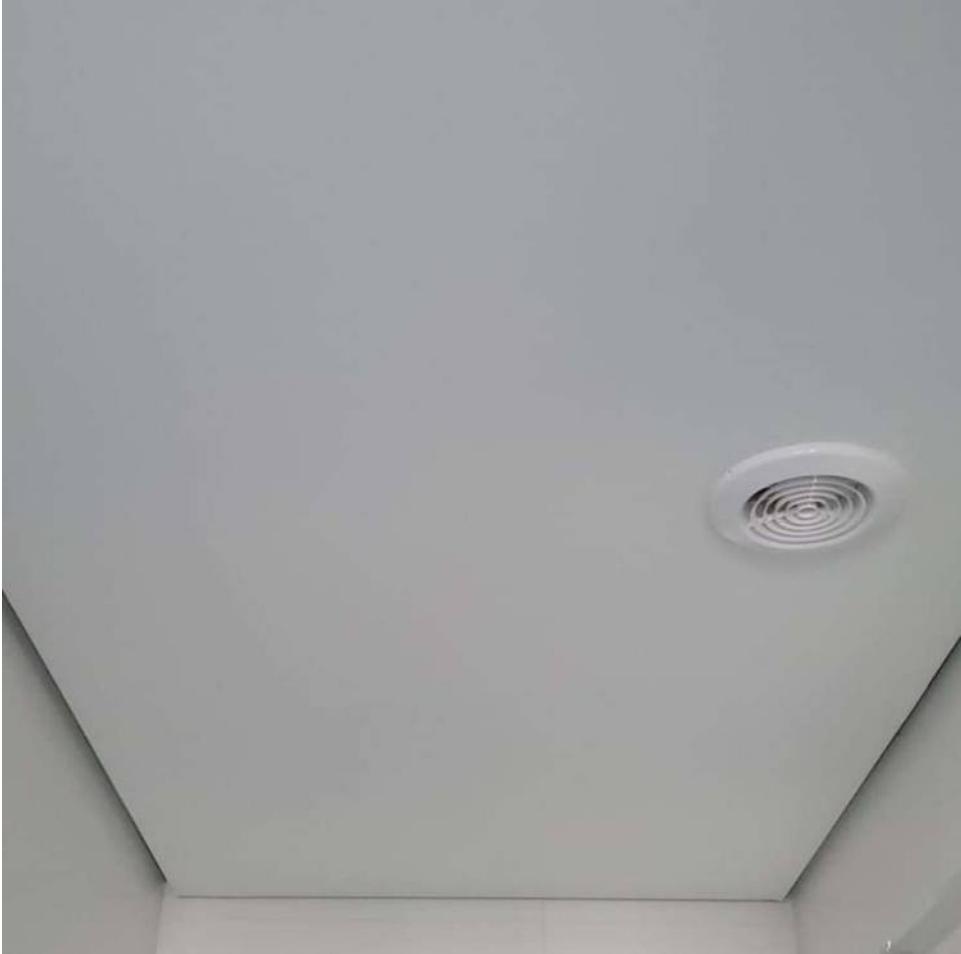
**Ausência de ponto de iluminação no forro.**

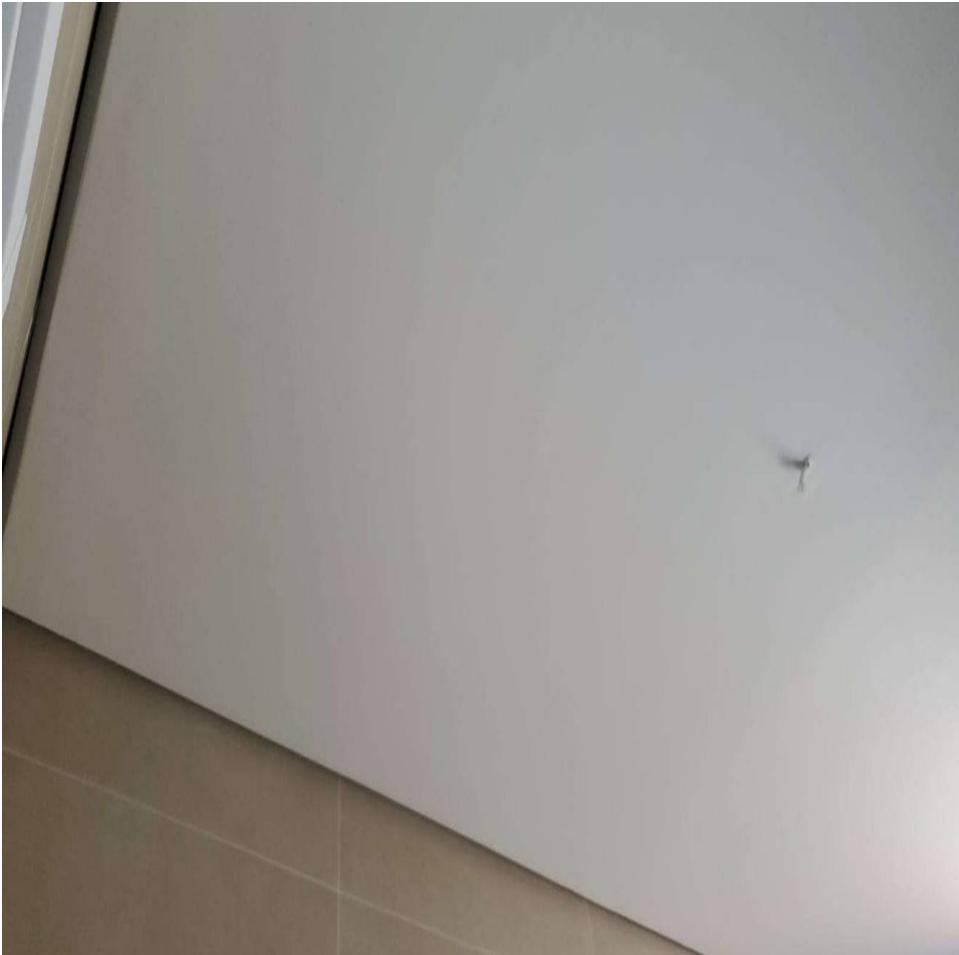
Ausência de ponto de iluminação no forro.

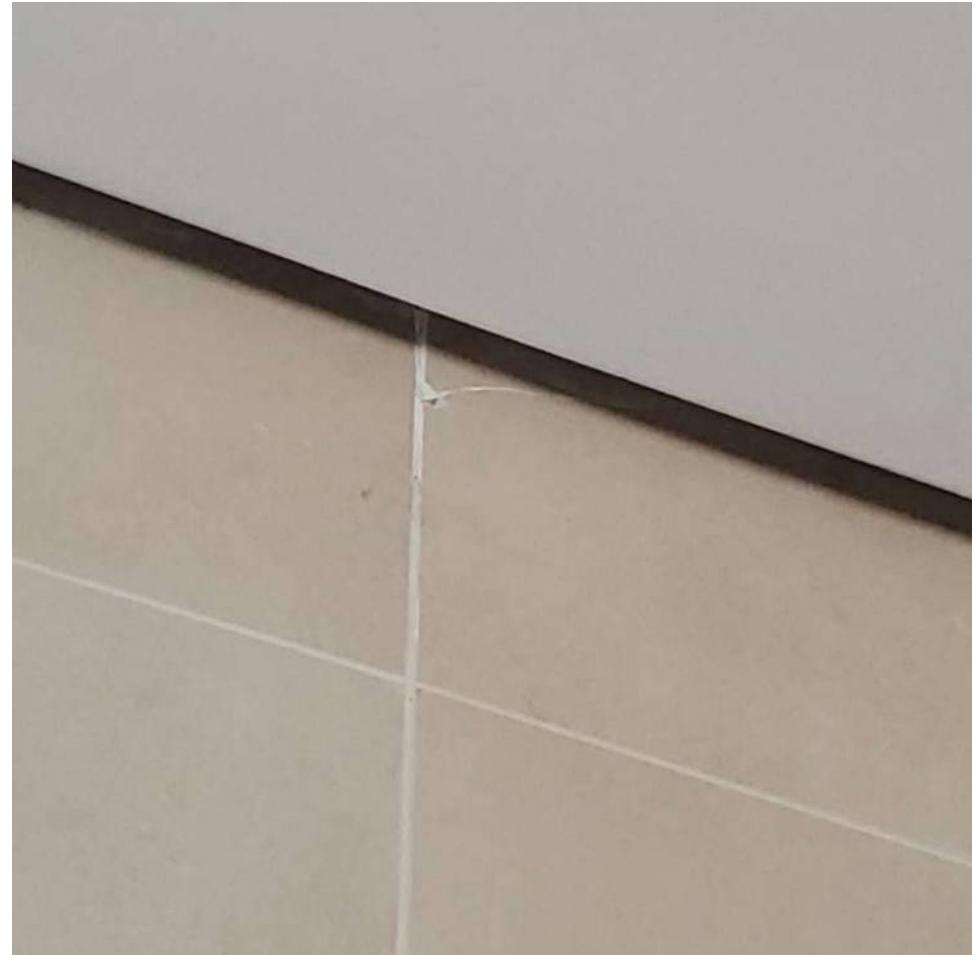
Revestimento cerâmico danificado.

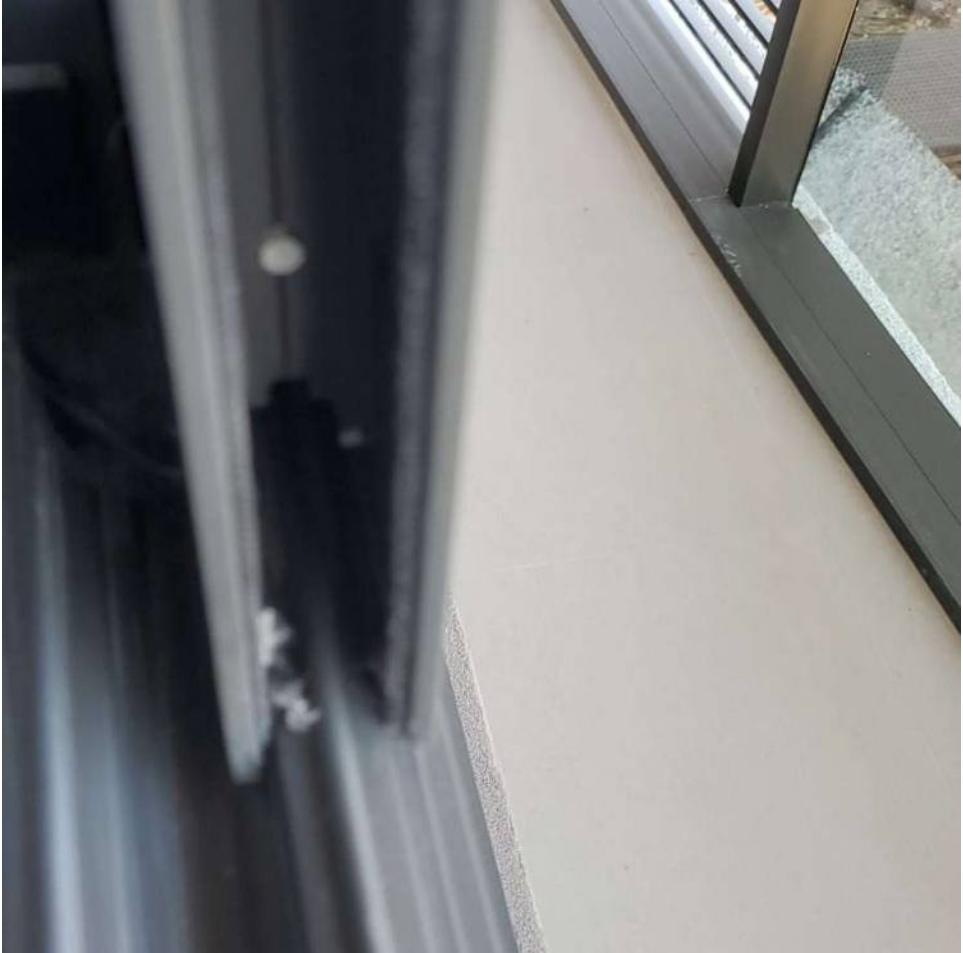
Ausência de acabamento

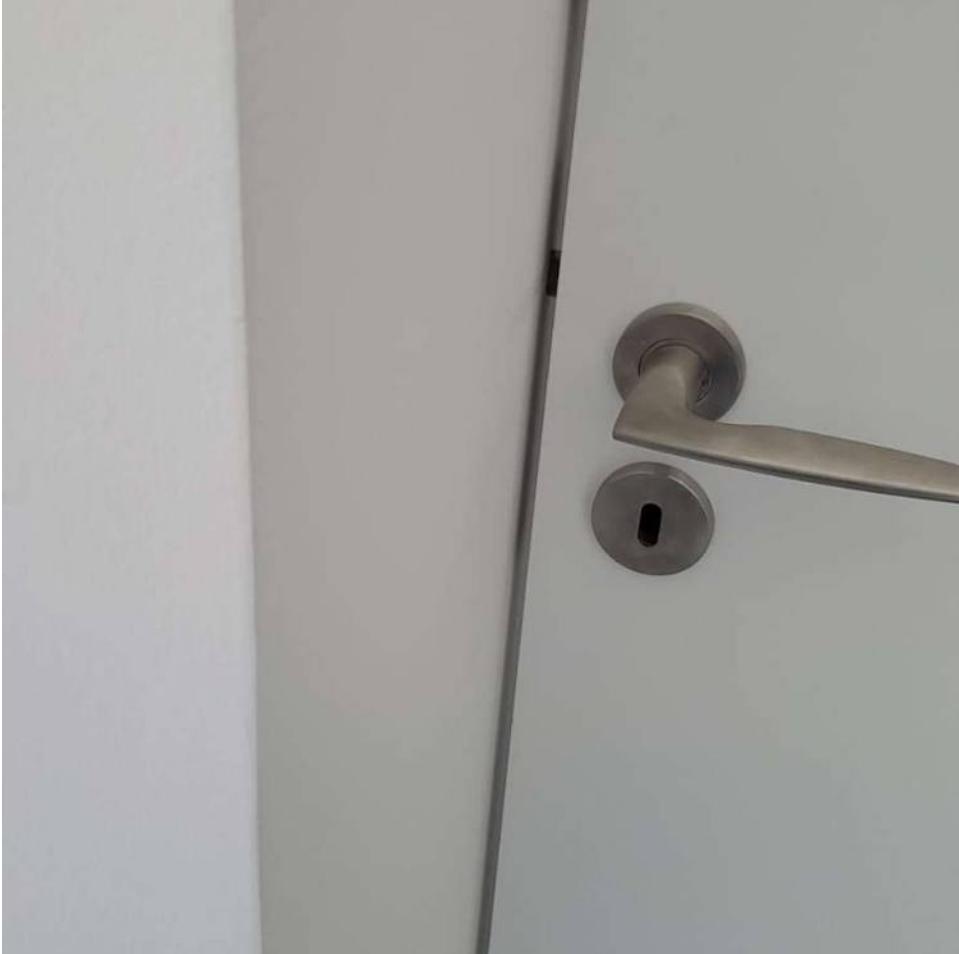
Lingueta de maçaneta raspando na parede.

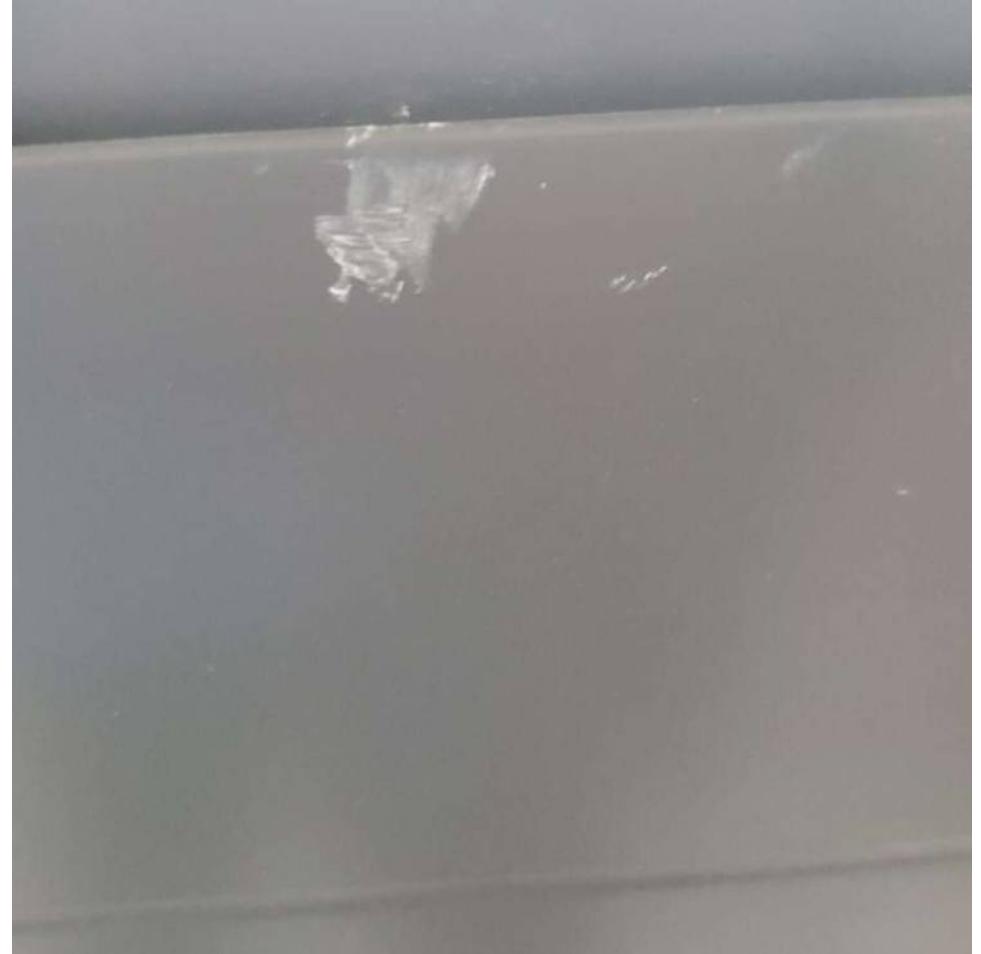
Risco Caixilho.

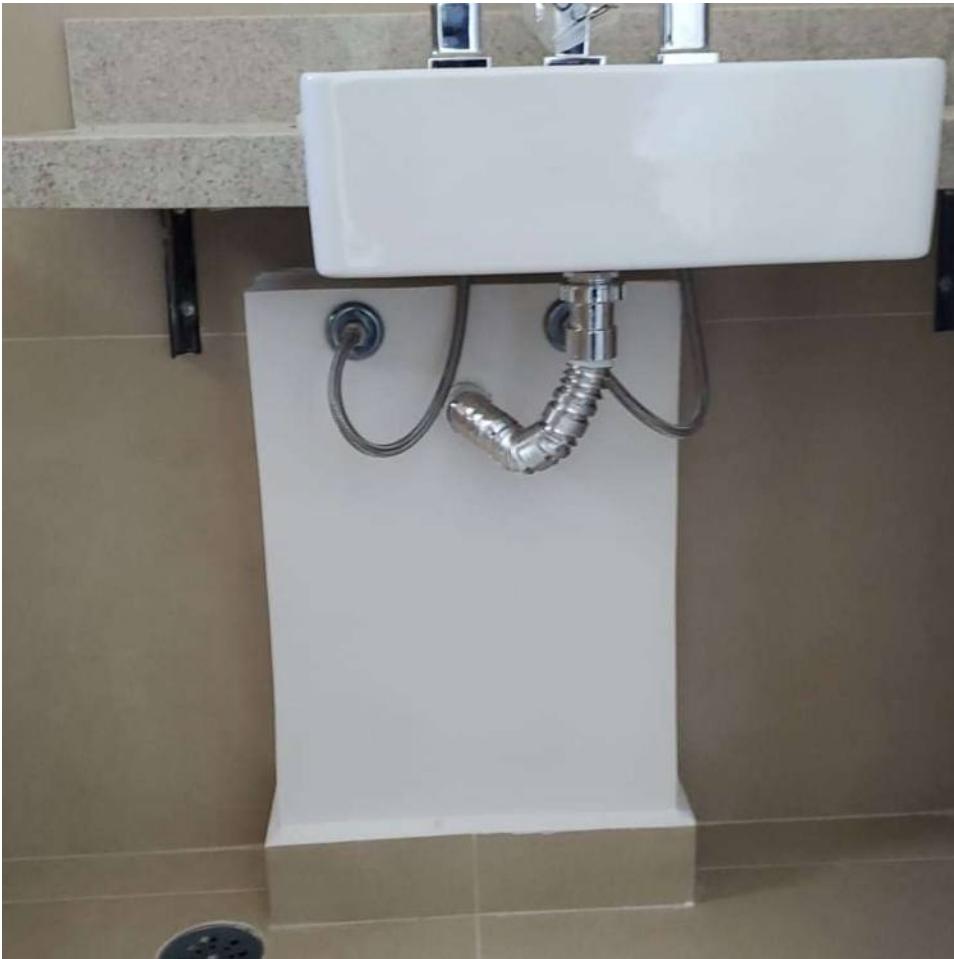
Desalinhamento carenagem cuba.

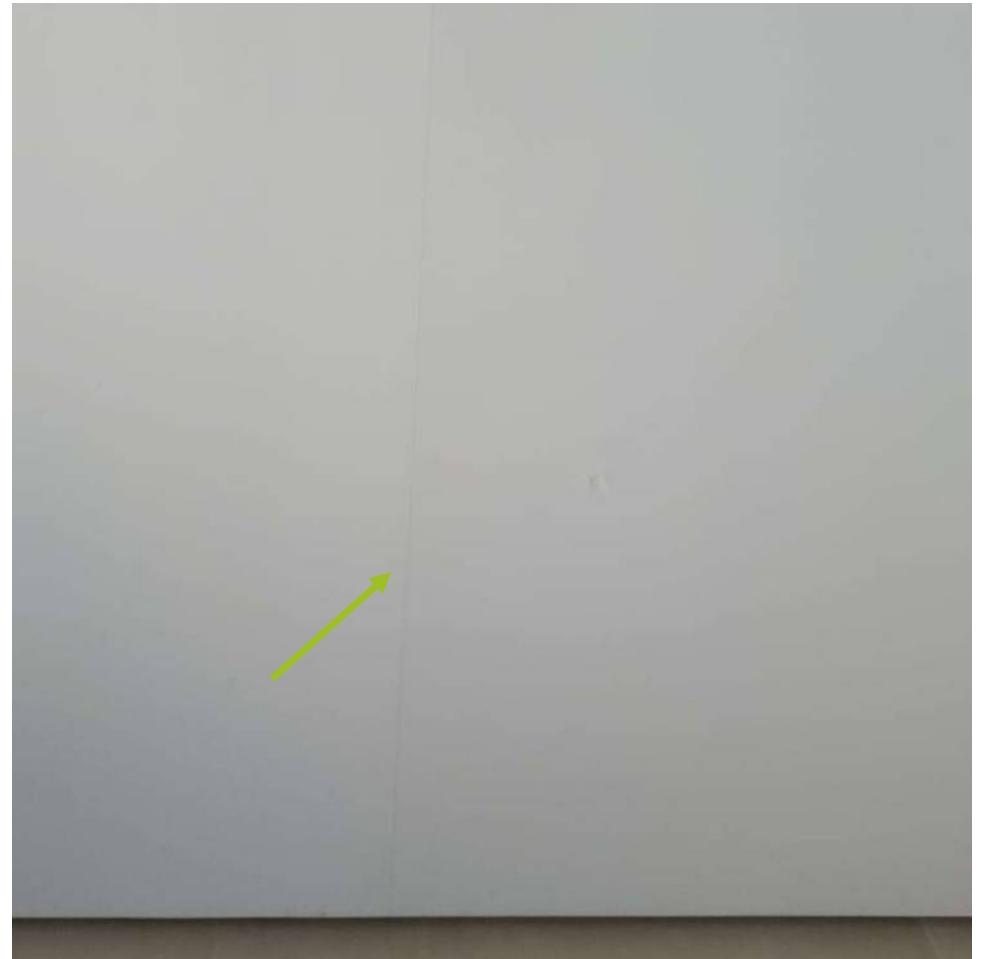
Forro fissurado.

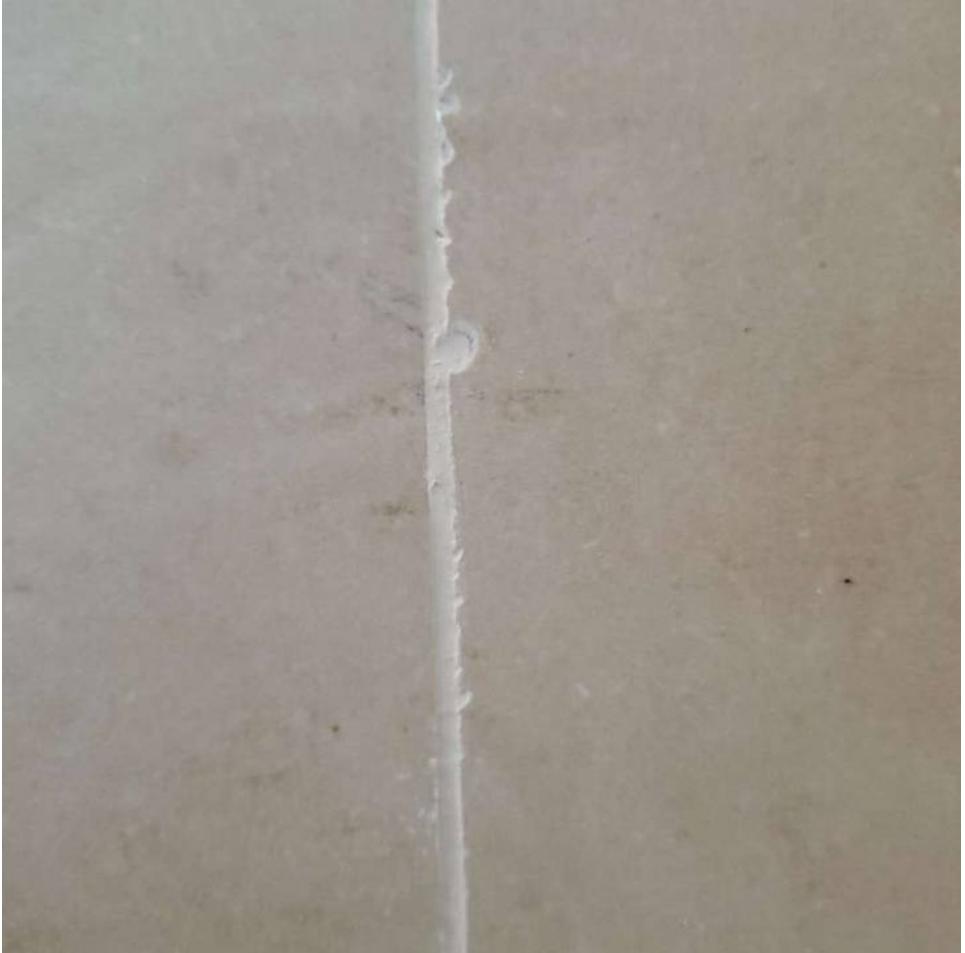
Danos físicos revestimento cerâmico .

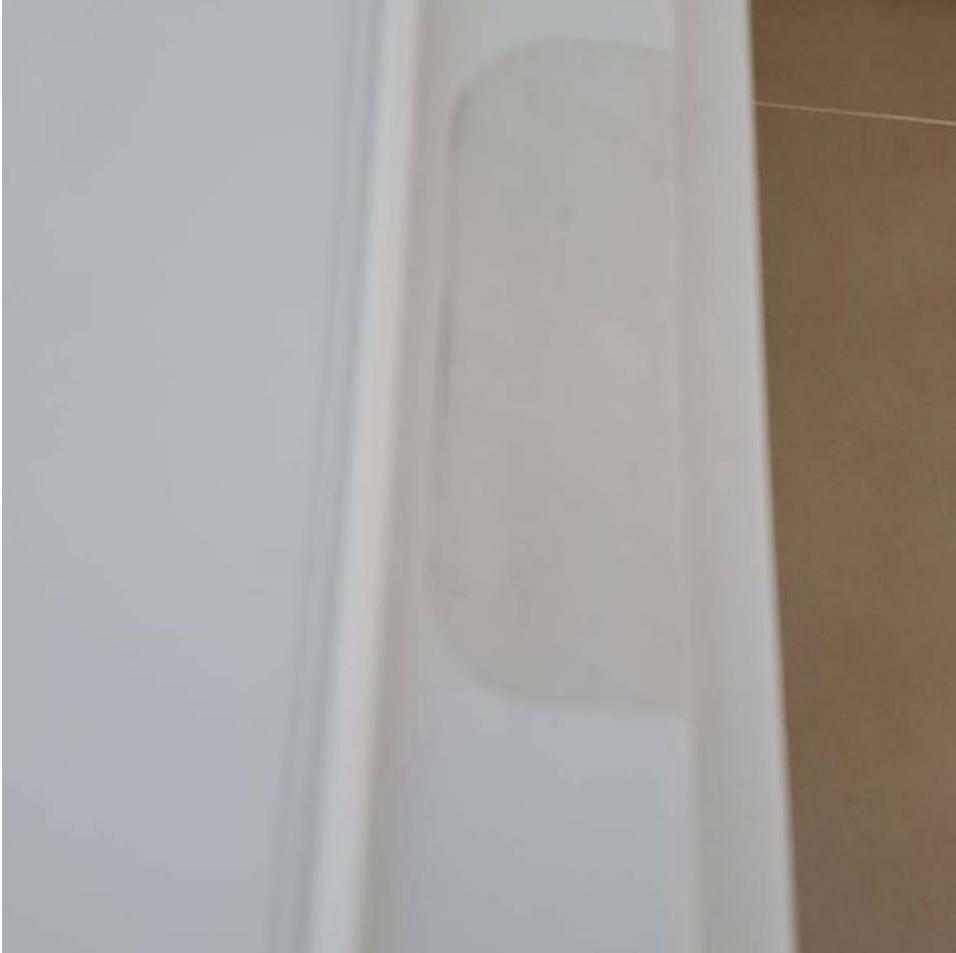
Porta instalada invertida. Acabamento de reparo.

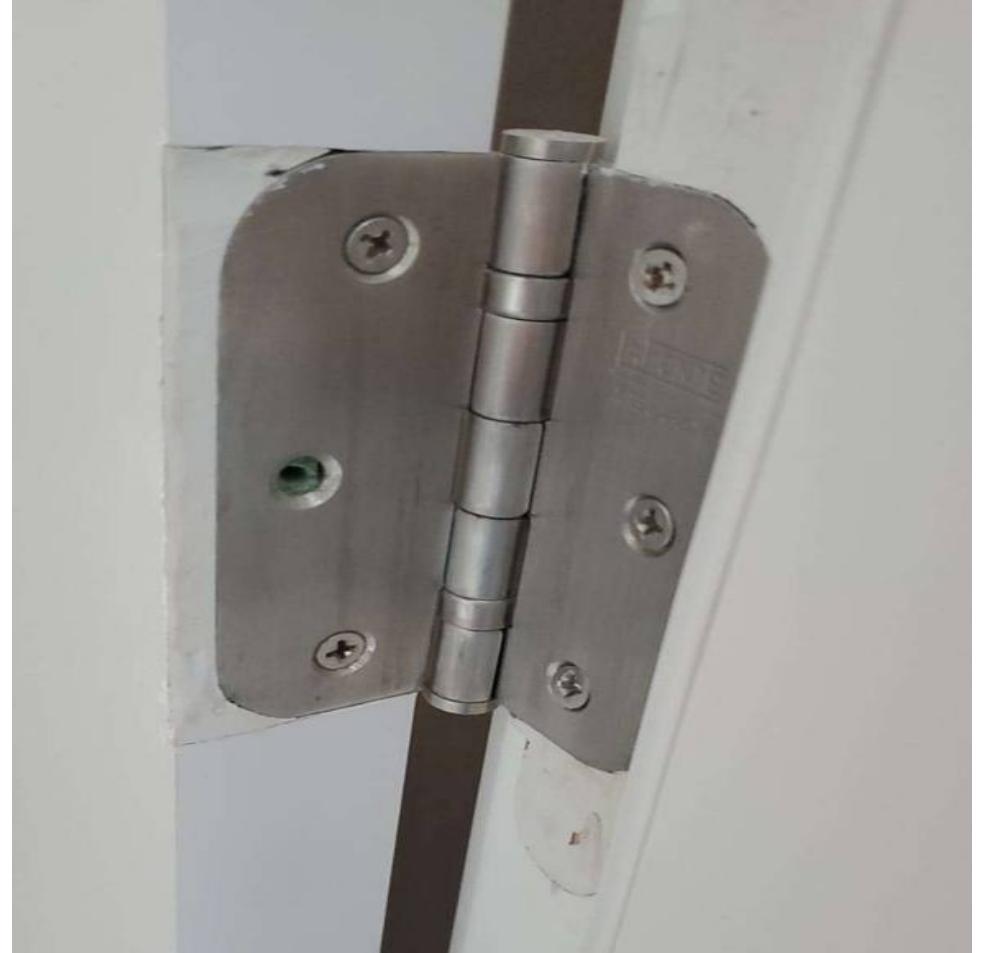
Porta com reparo. Ausência de fixação na porta.

TROCAR BATENTE E PORTA, DANOS POR CONTA DA INVERSÃO DE FOLHA

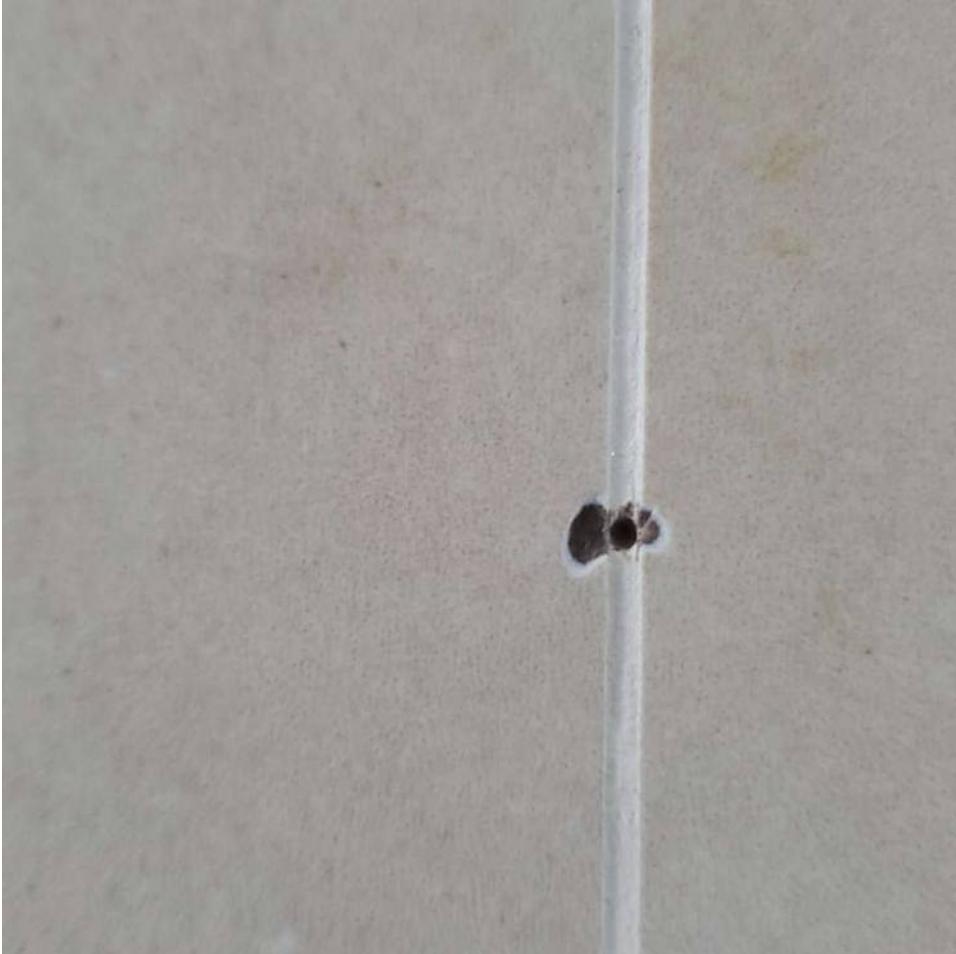
Revestimento Cerâmico danificado.

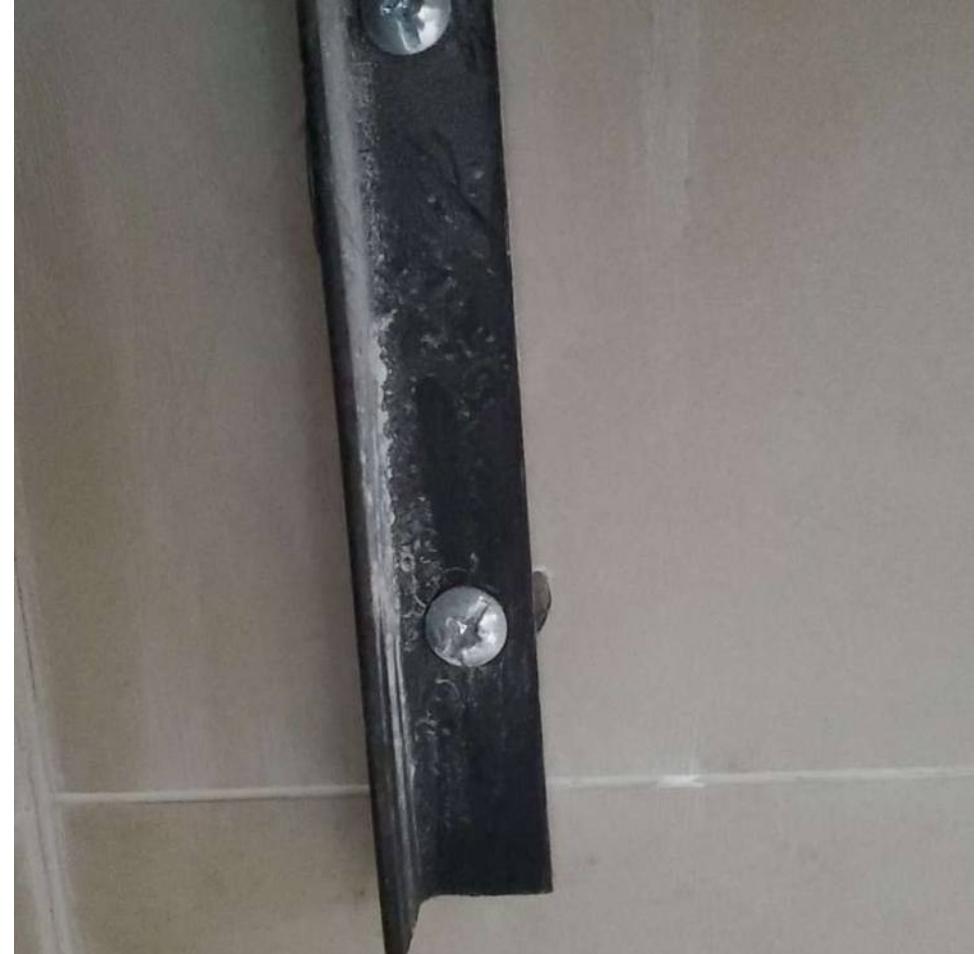
Revestimento cerâmico danificado.

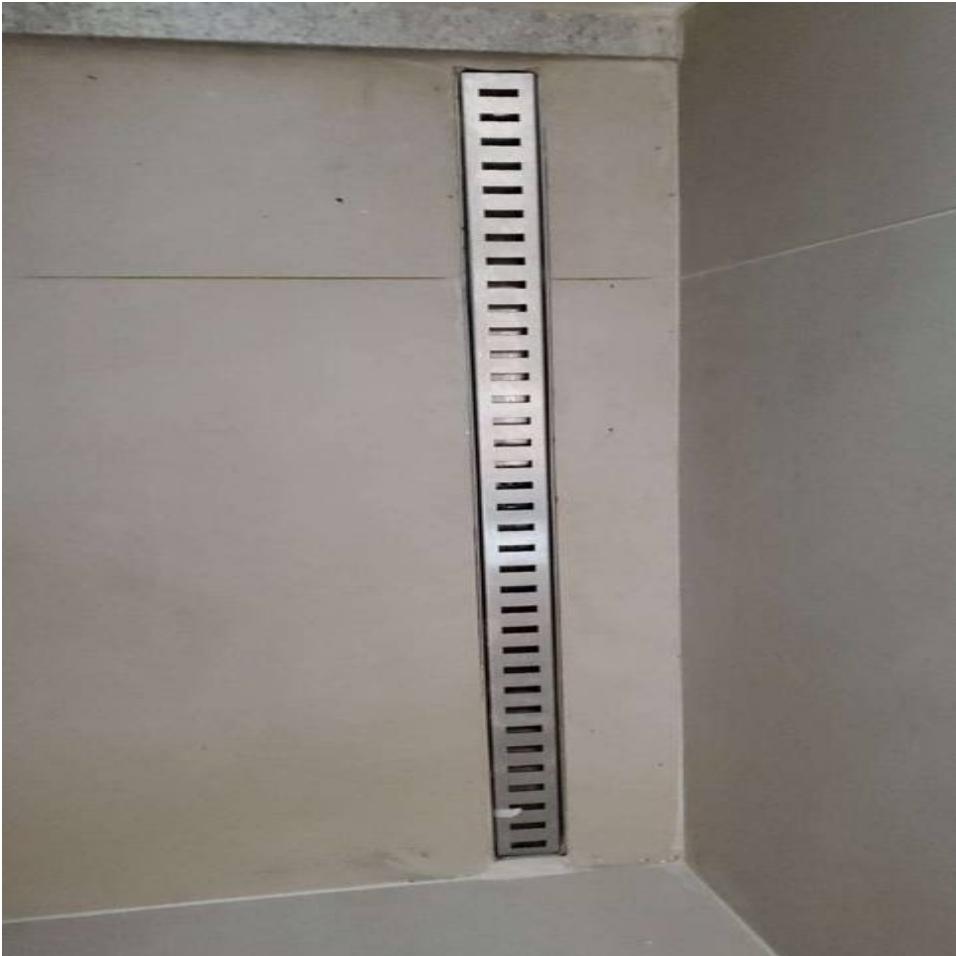
## FINAL 1 – Banho 2

Acabamento revestimento cerâmico .

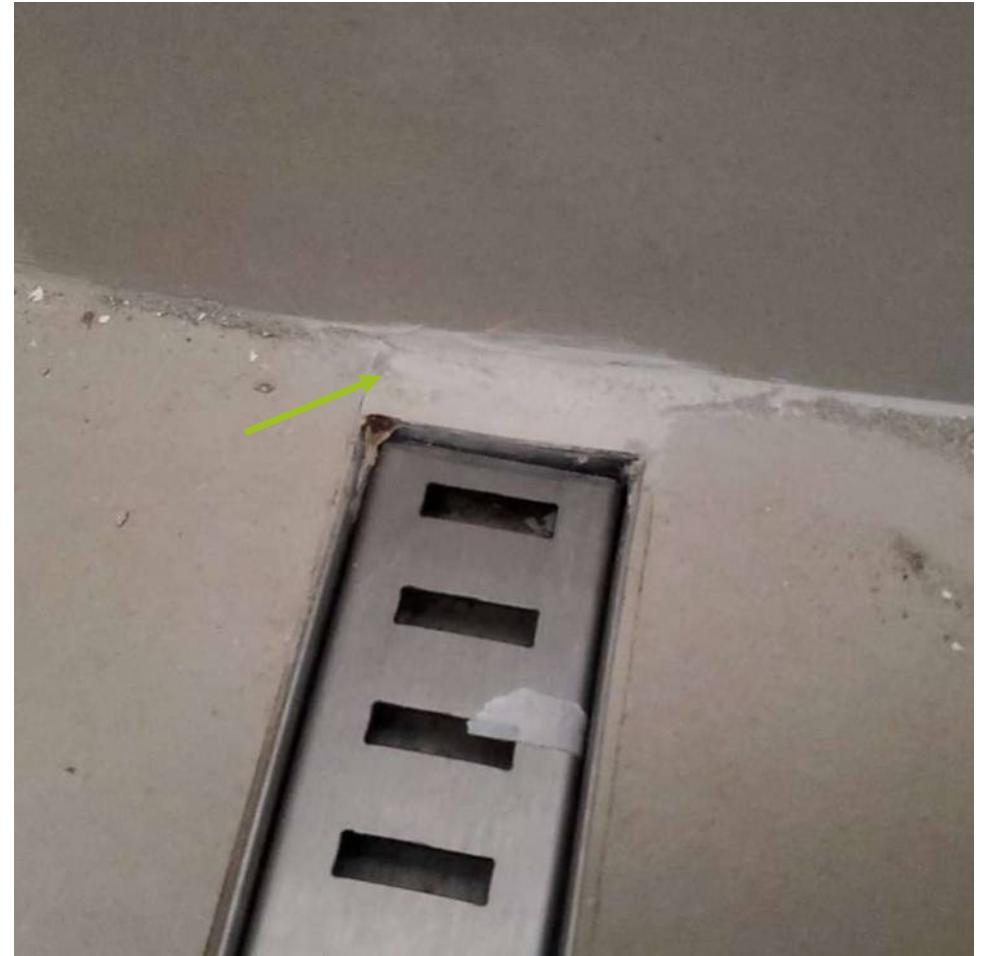
Ausência de revestimento cerâmico.

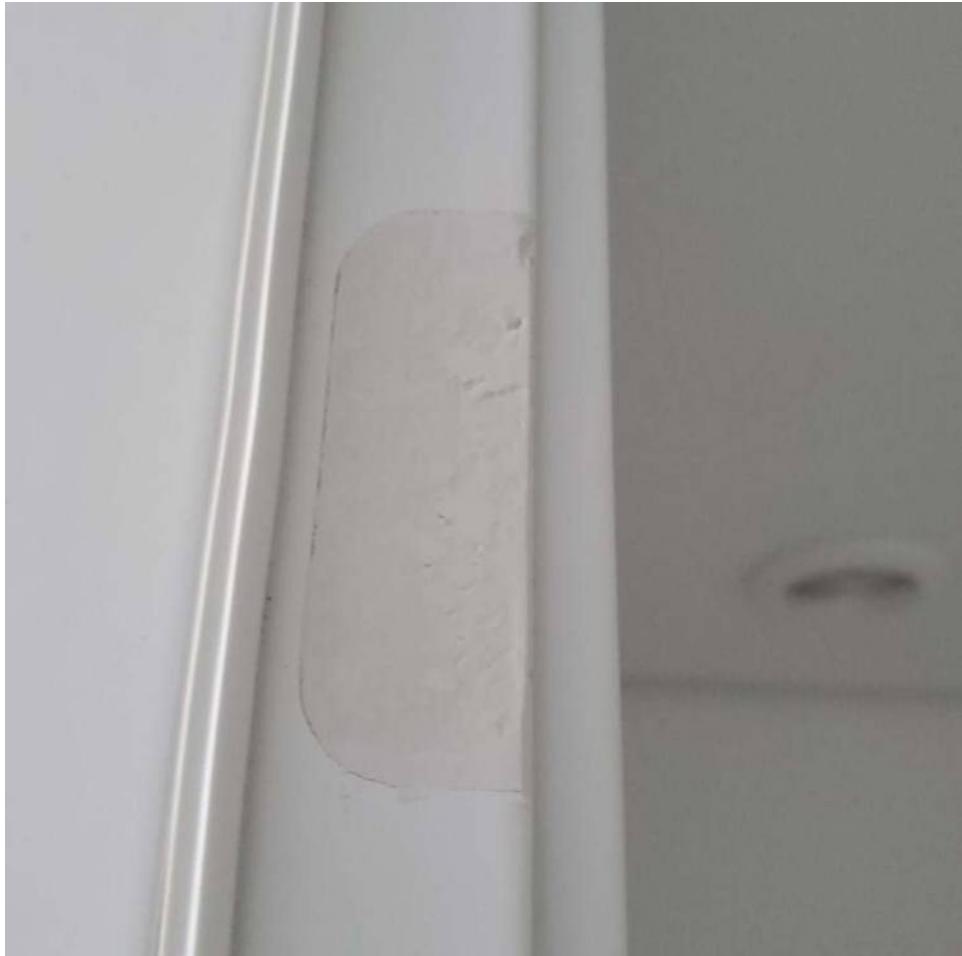
## FINAL 1 – Lavabo

Porta instalada invertida. Acabamento de reparo.

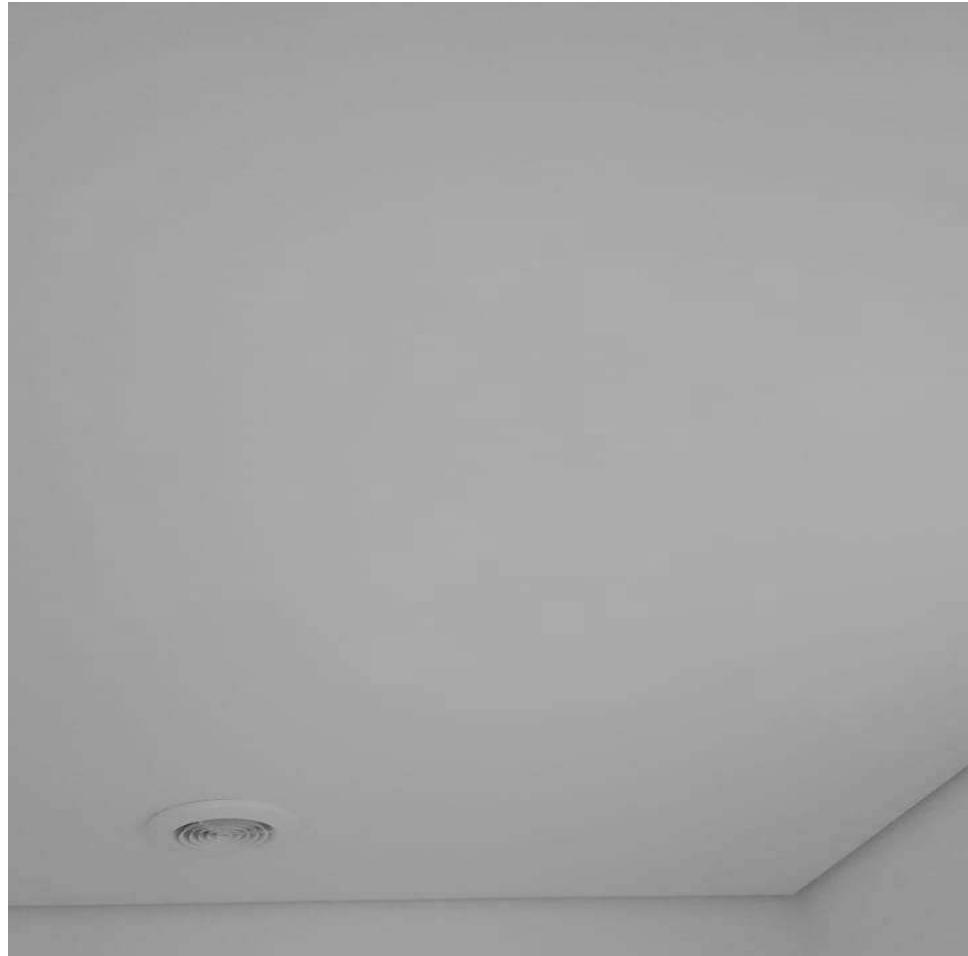
Ausência de ponto de iluminação .

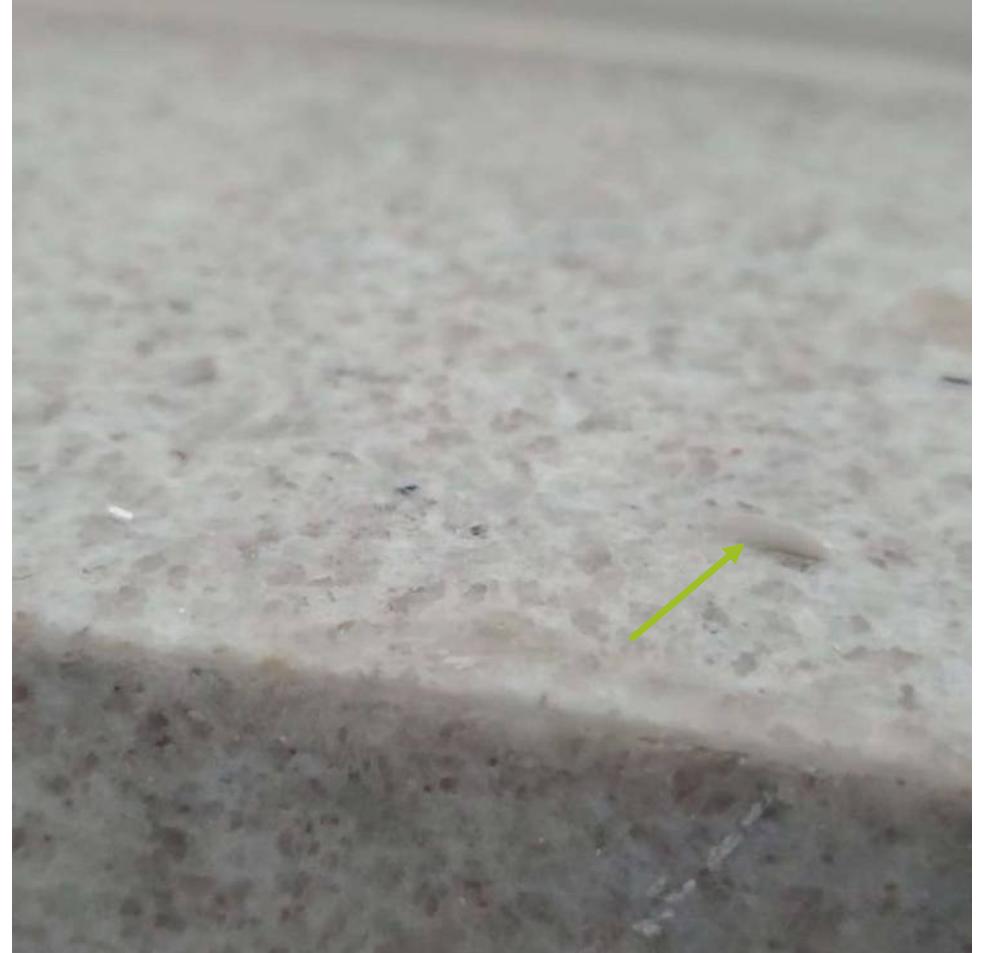
Bancada com danos.

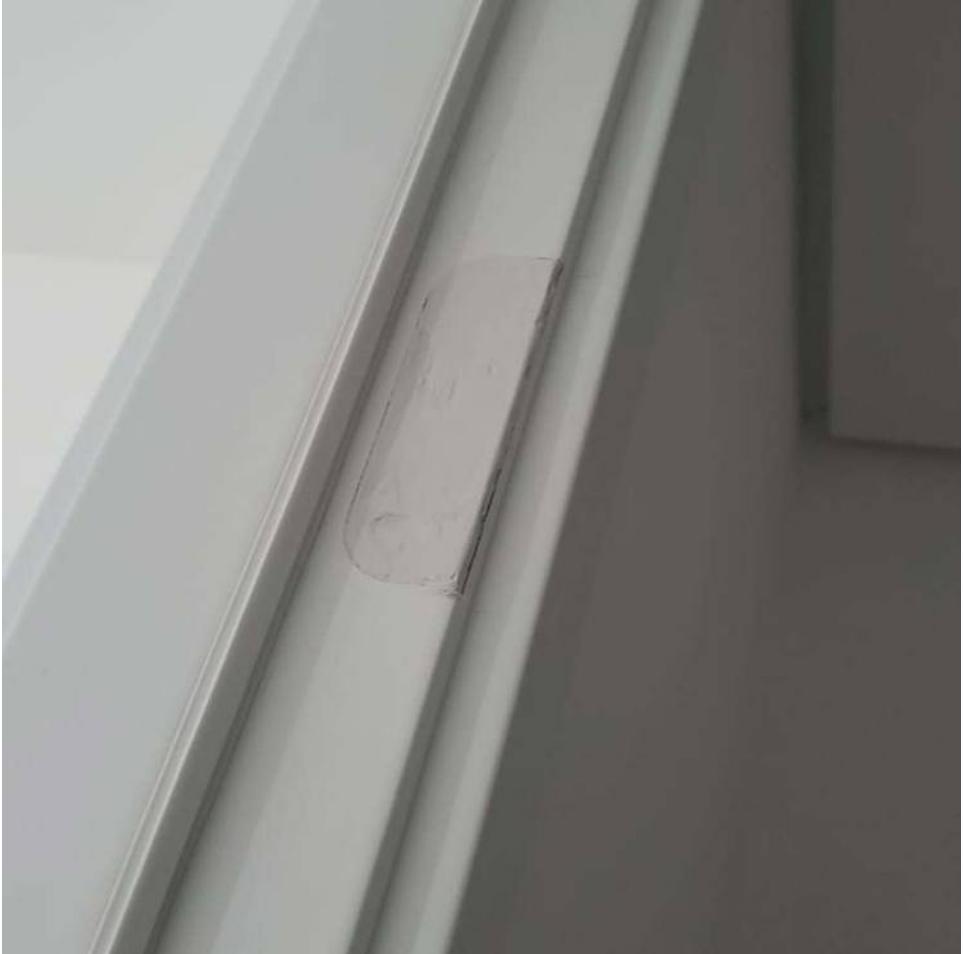
Porta instalada invertida. Acabamento de reparo.

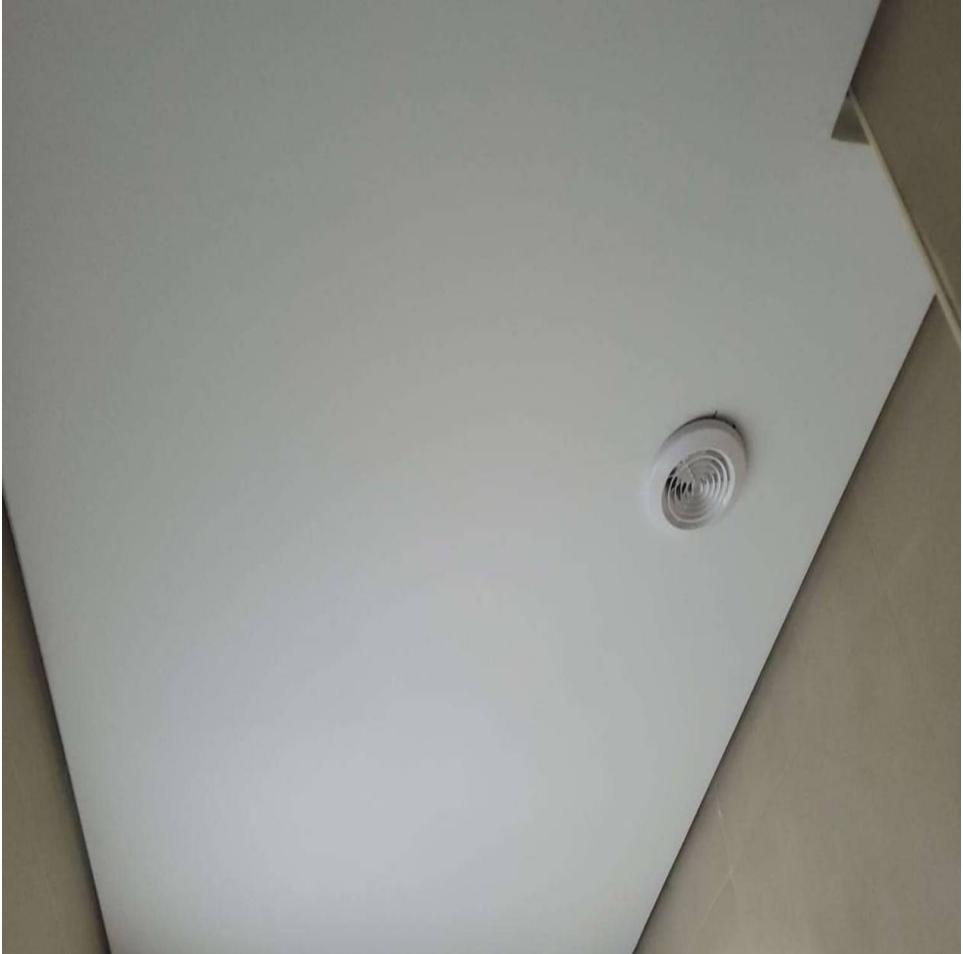
## FINAL 4 – Banho 1

Ausência de ponto de iluminação.

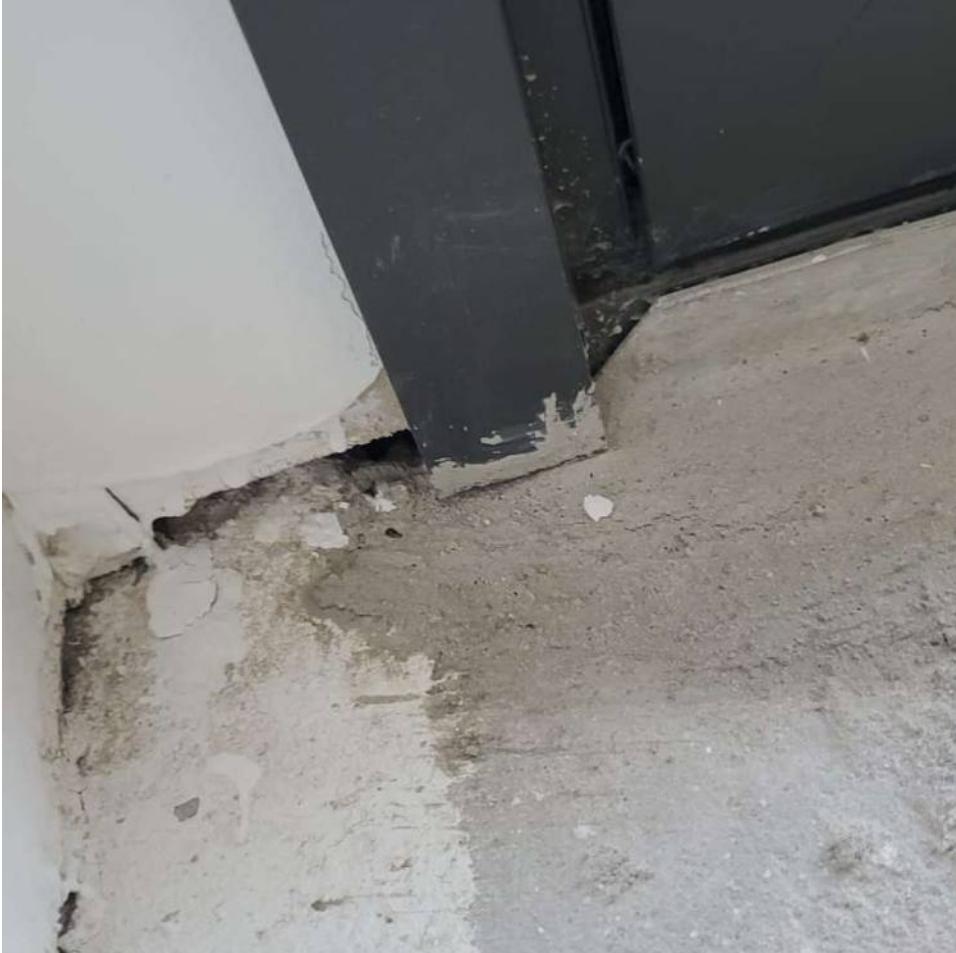
Caixilho com danos.

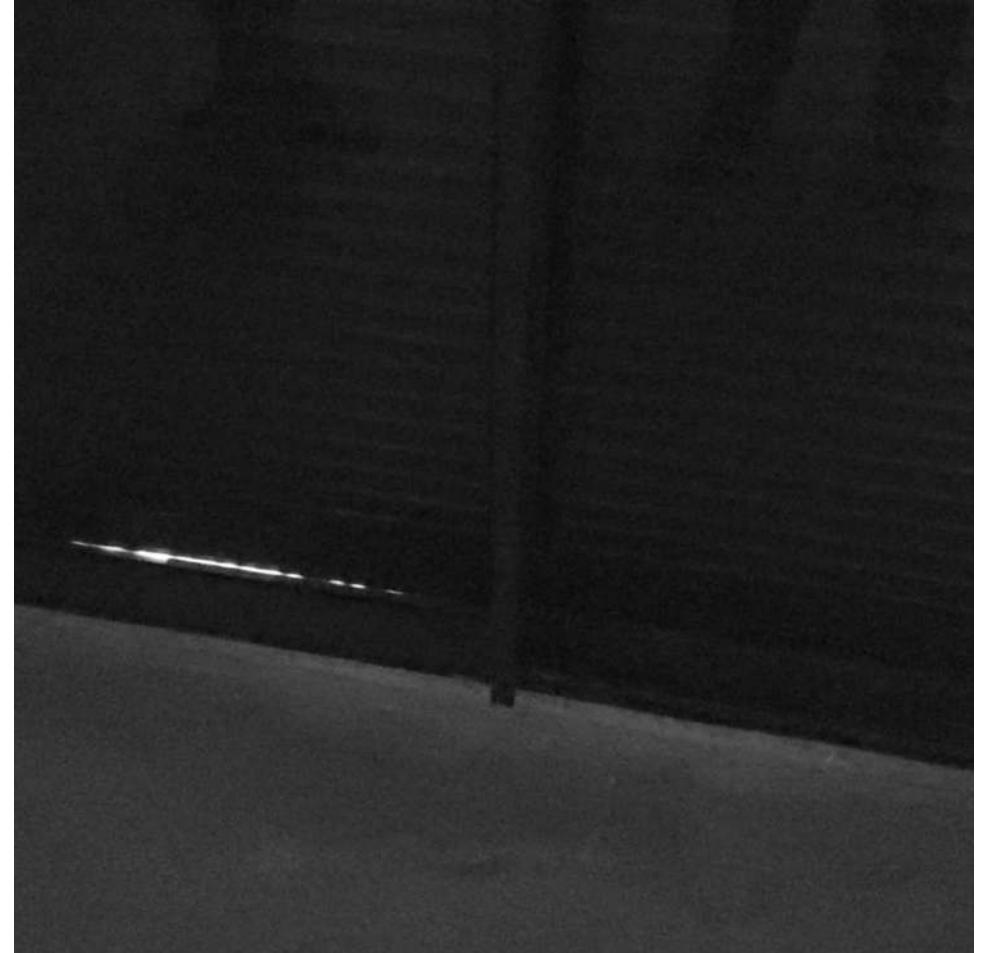
Persiana de caixilho com vão no fechamento.
