# APTOS MODELO PG Residence

Vistoria de Constatação

Data 18/07/2025

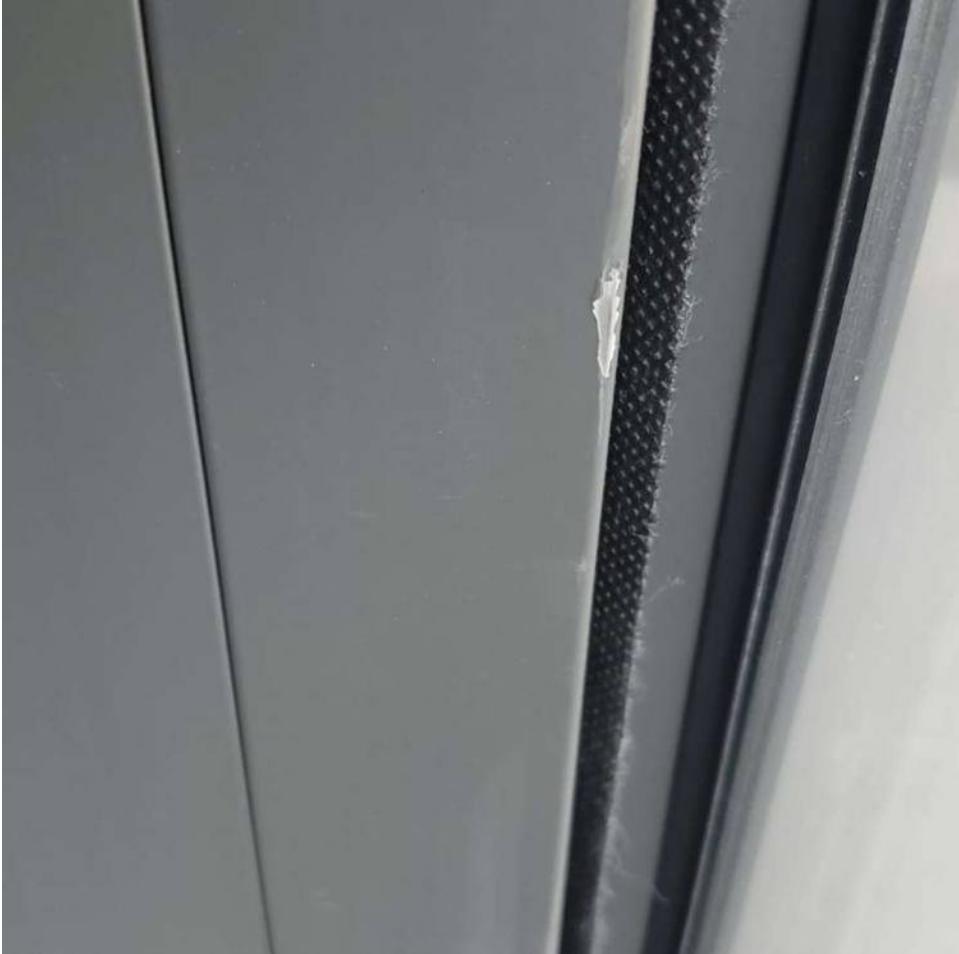
## FINAL 4 – Suíte 1

Caixilho com risco.

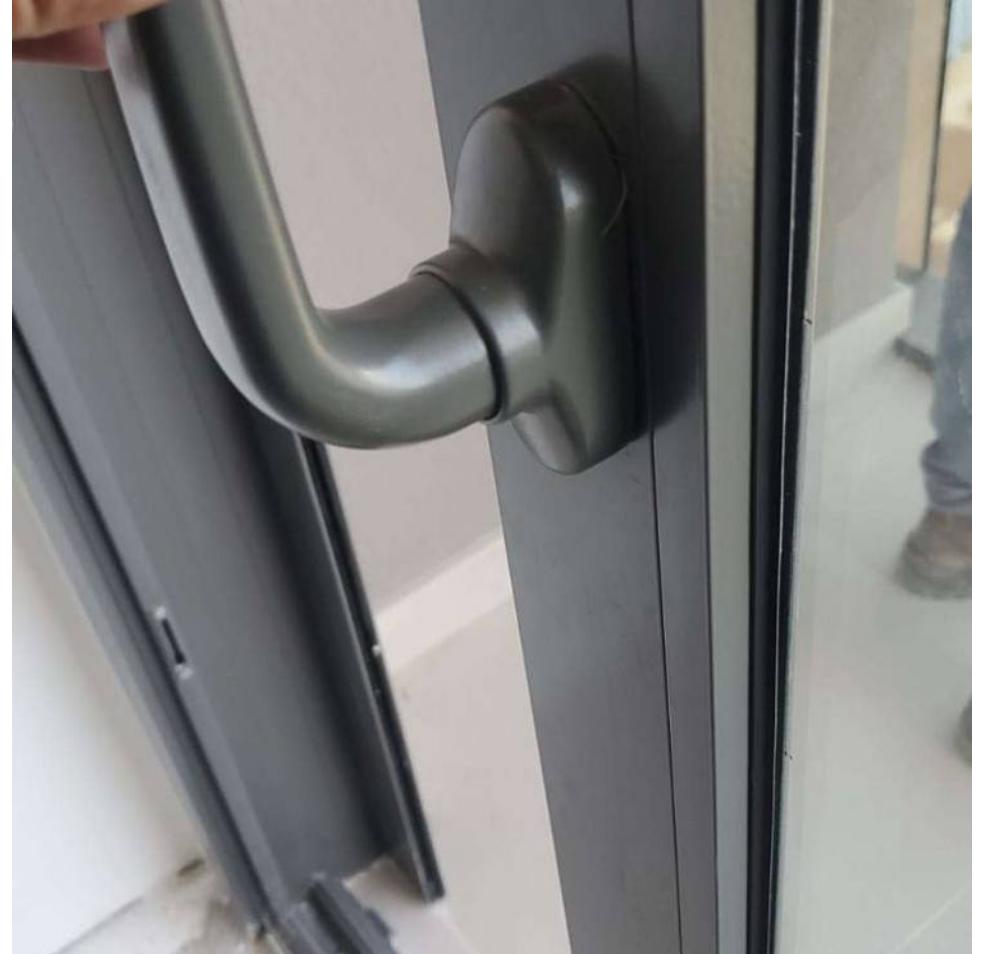
Maçaneta caixilho com danos.

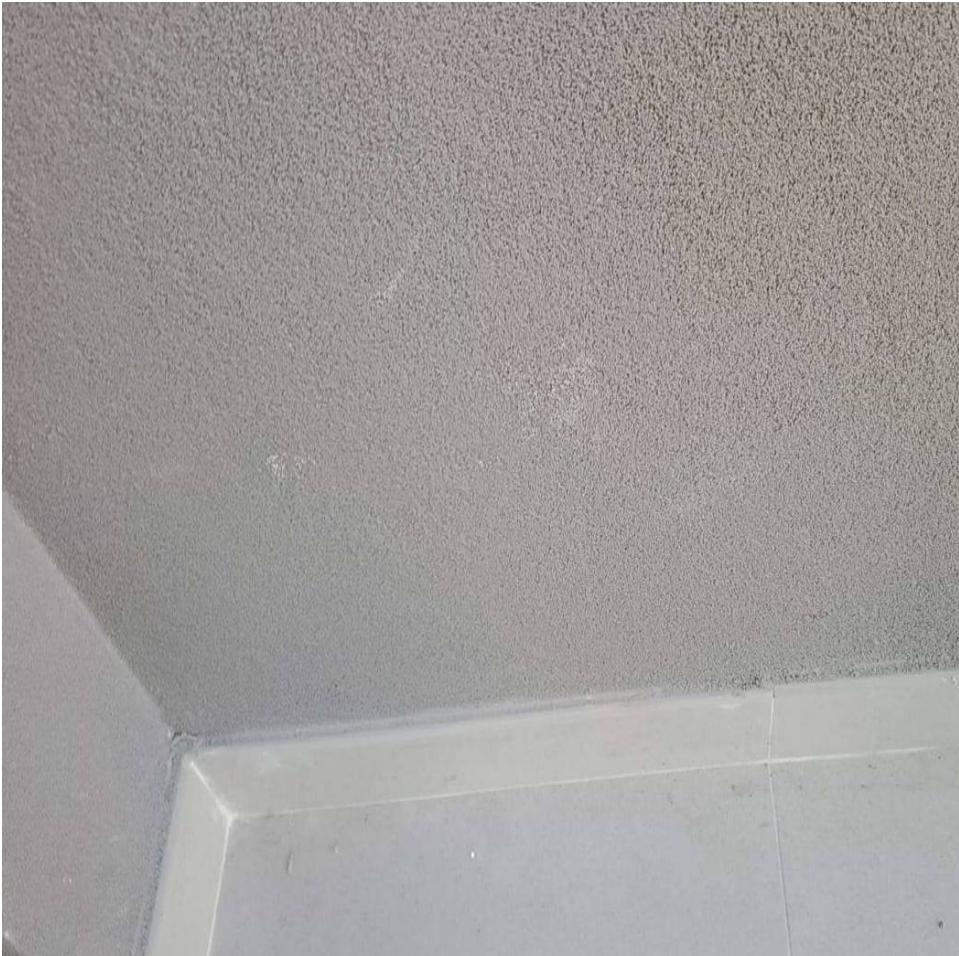
Textura

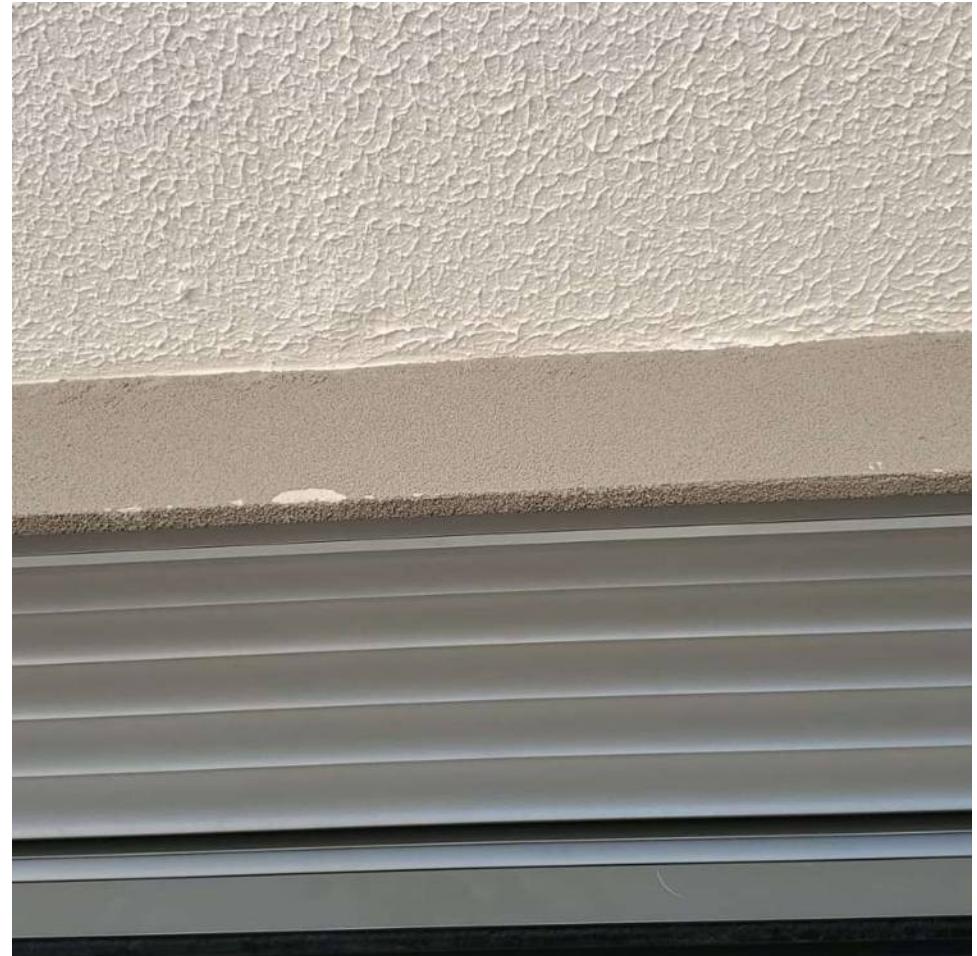
Textura com danos.

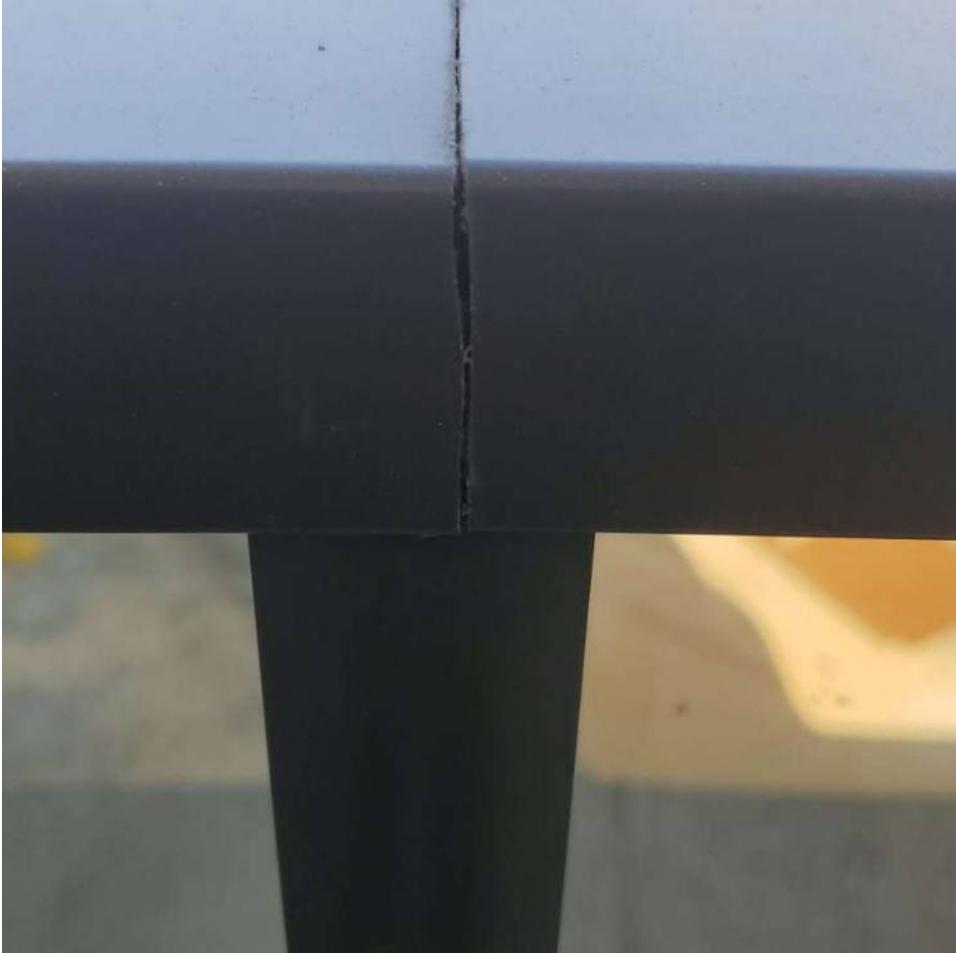
Acabamento de guarda corpo.

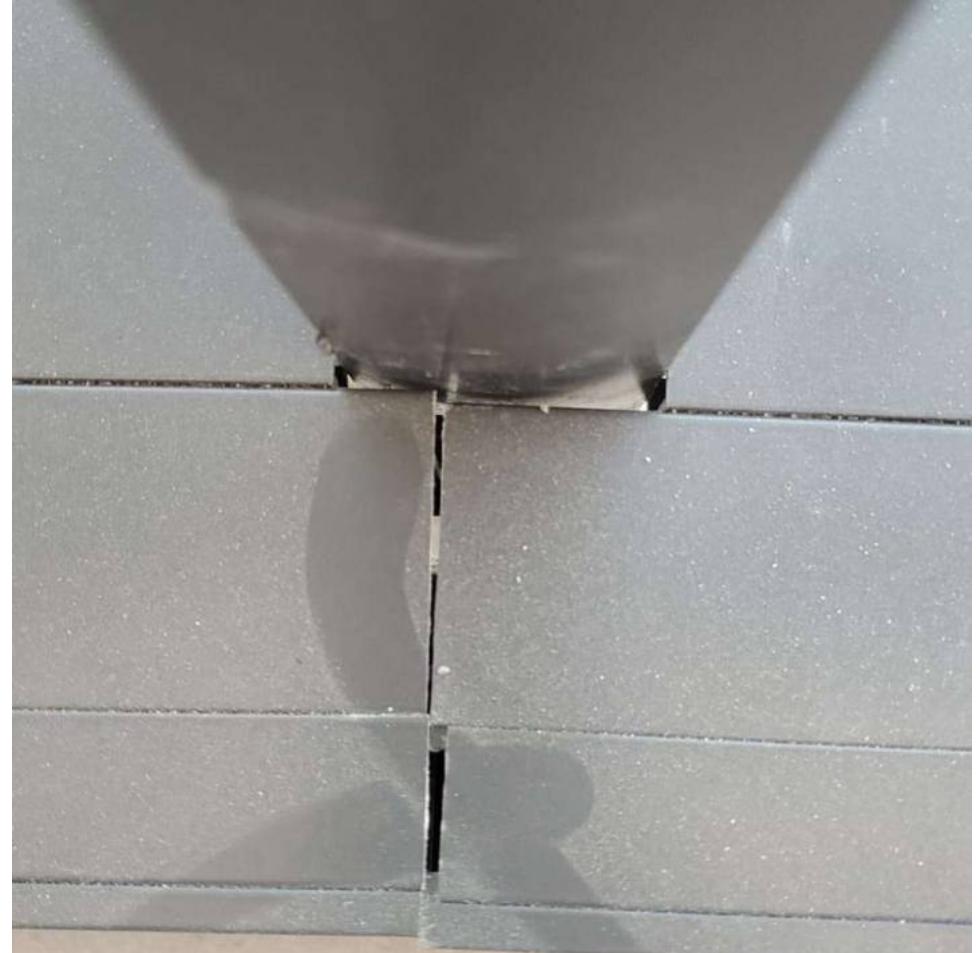
Acabamento guarda corpo.

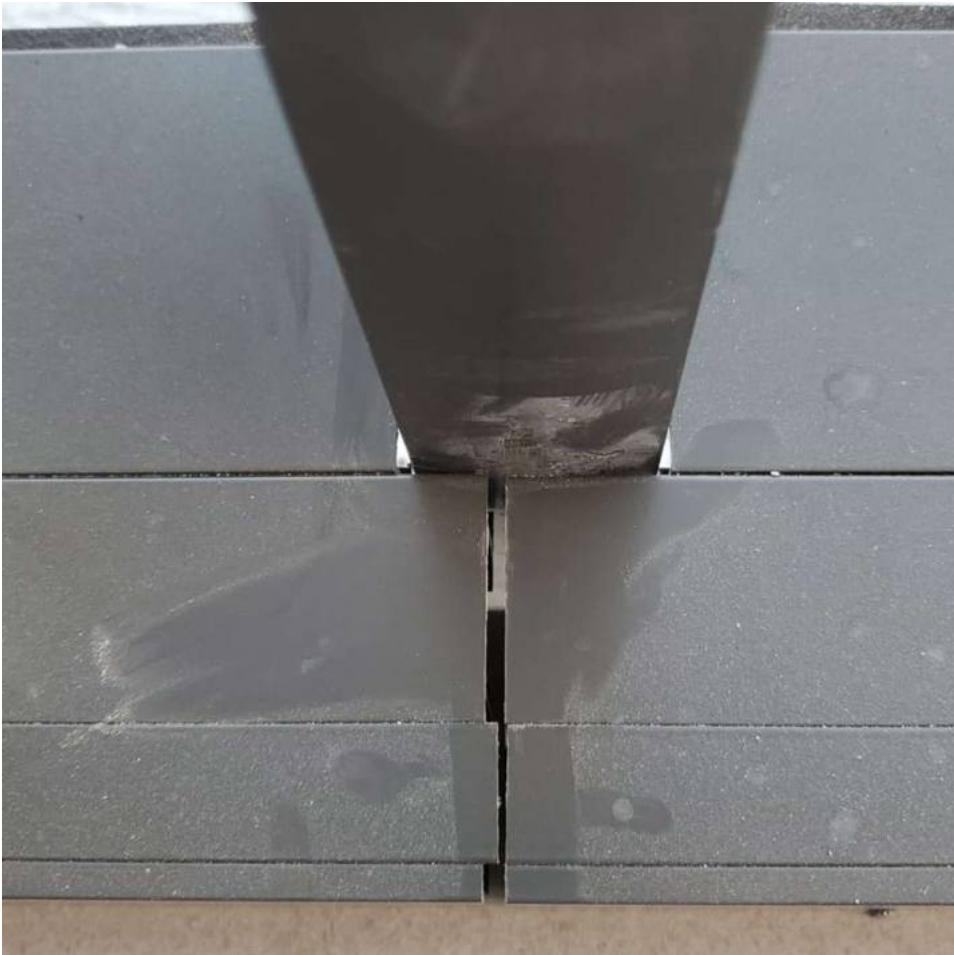
## FINAL 4 – Terraço Master

Acabamento de guarda corpo.

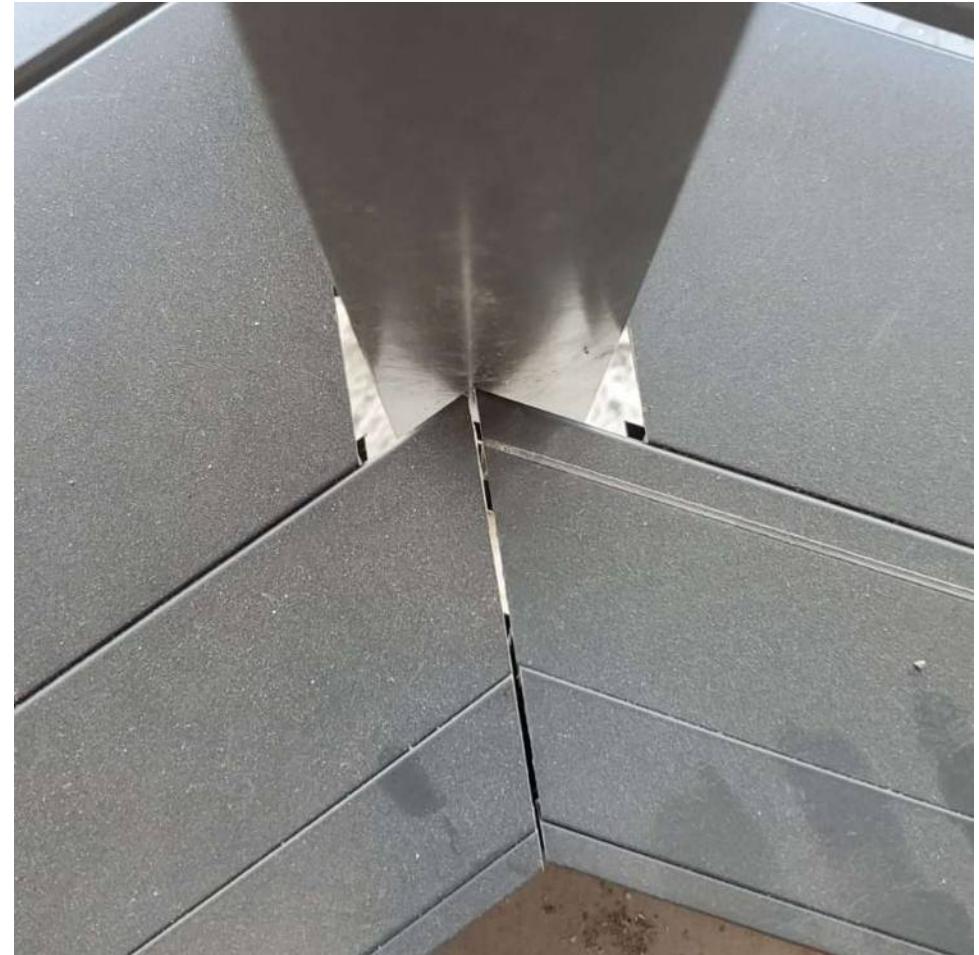
Acabamento de guarda corpo.

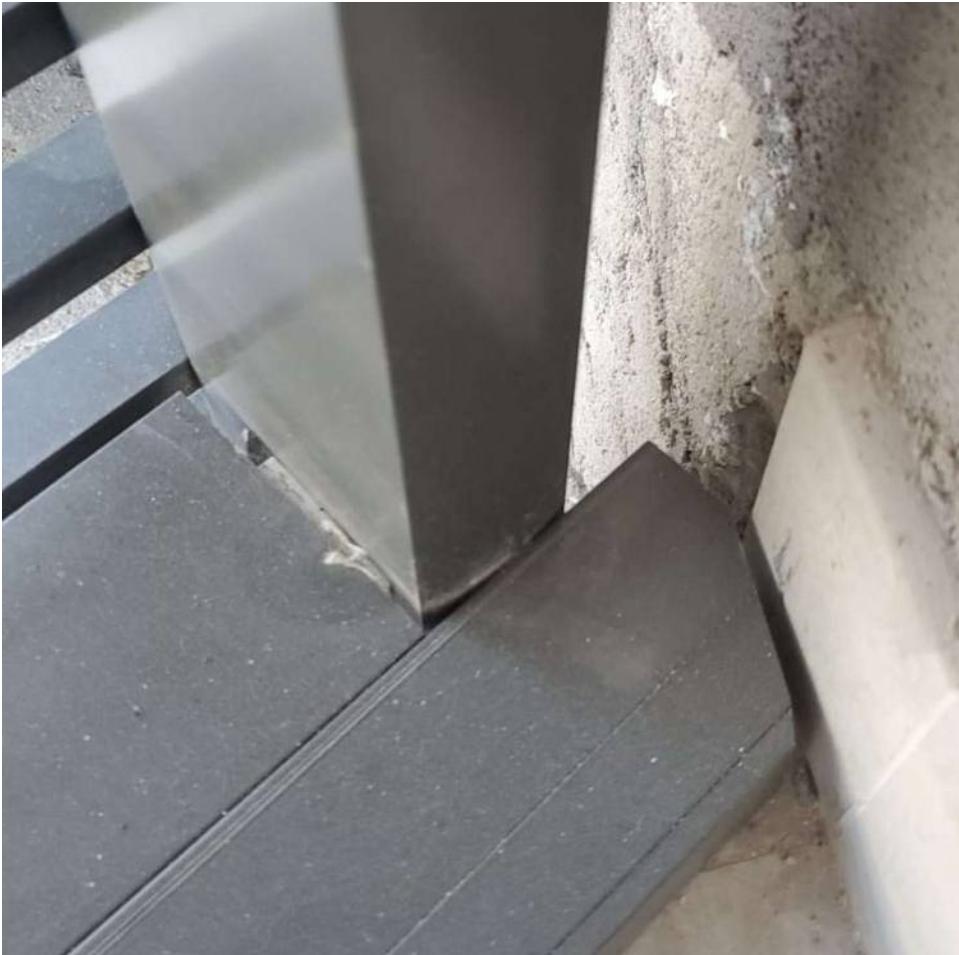
## FINAL 4 – Terraço Master

Acabamento de guarda corpo.

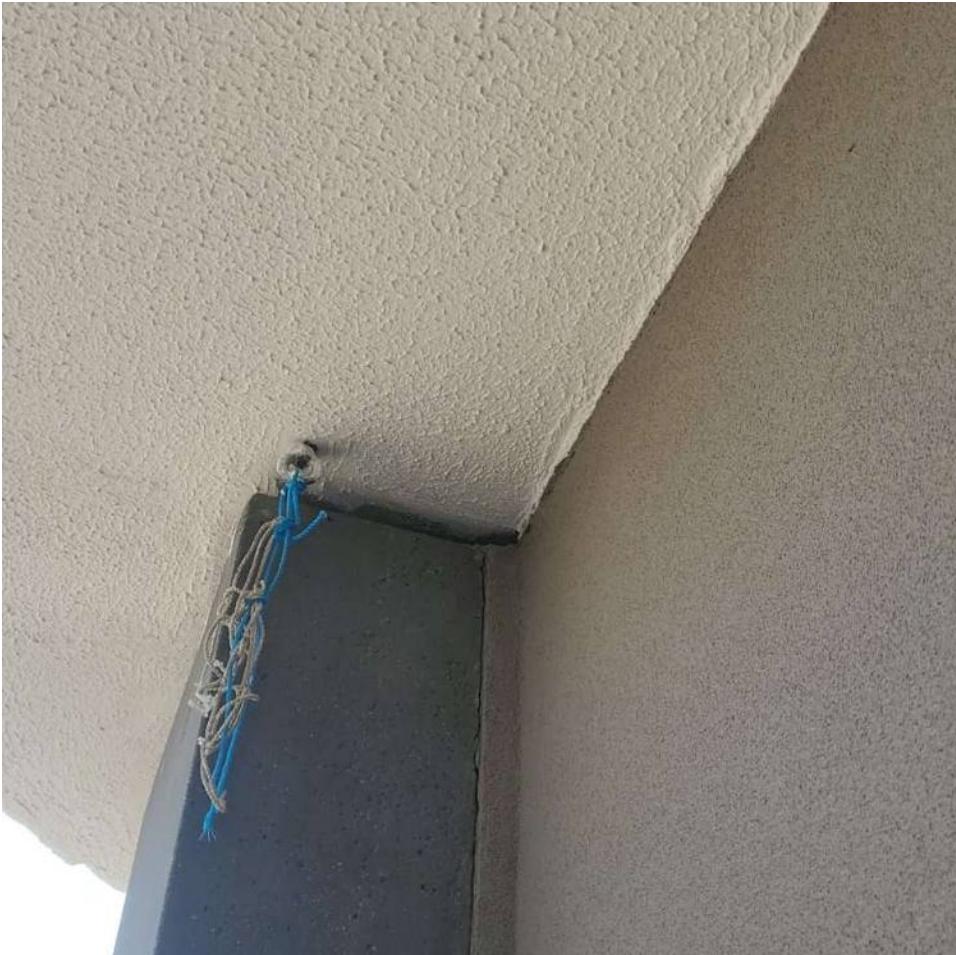
## FINAL 4 – Terraço Master

Ausência de vedação pré moldado

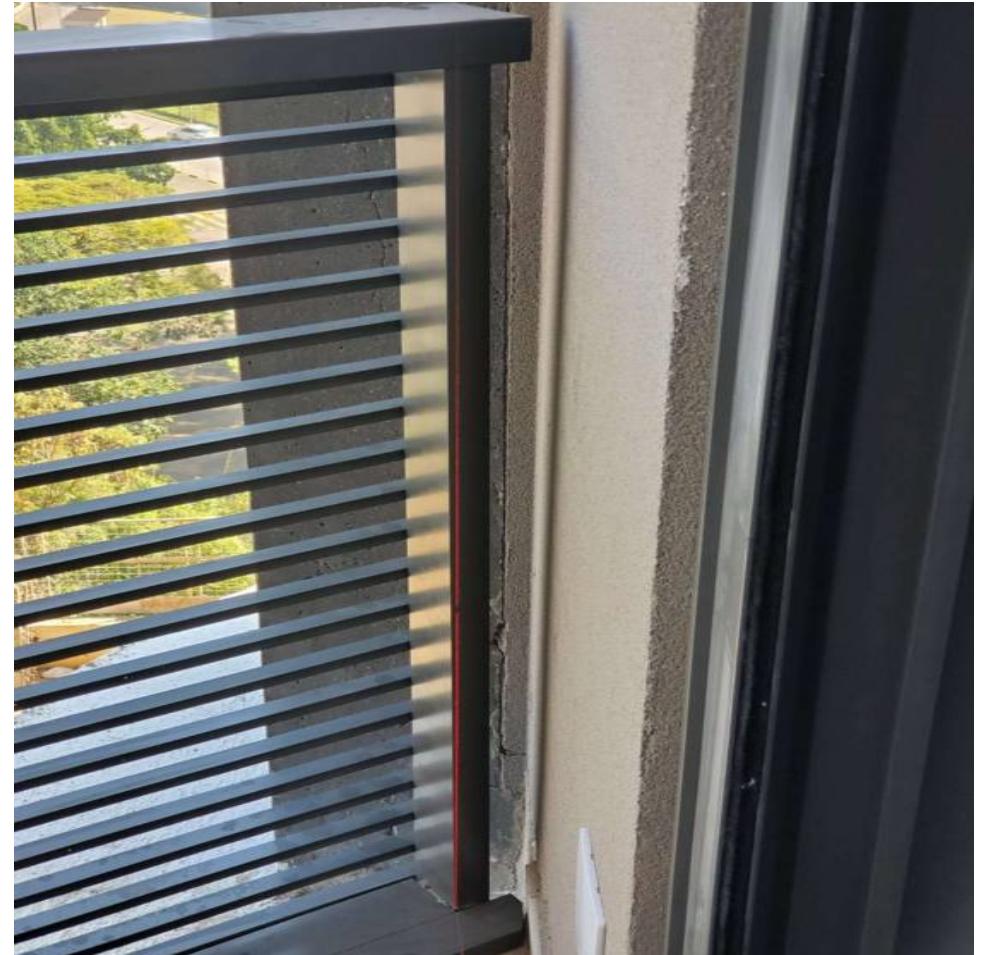
Guarda corpo fora de prumo.

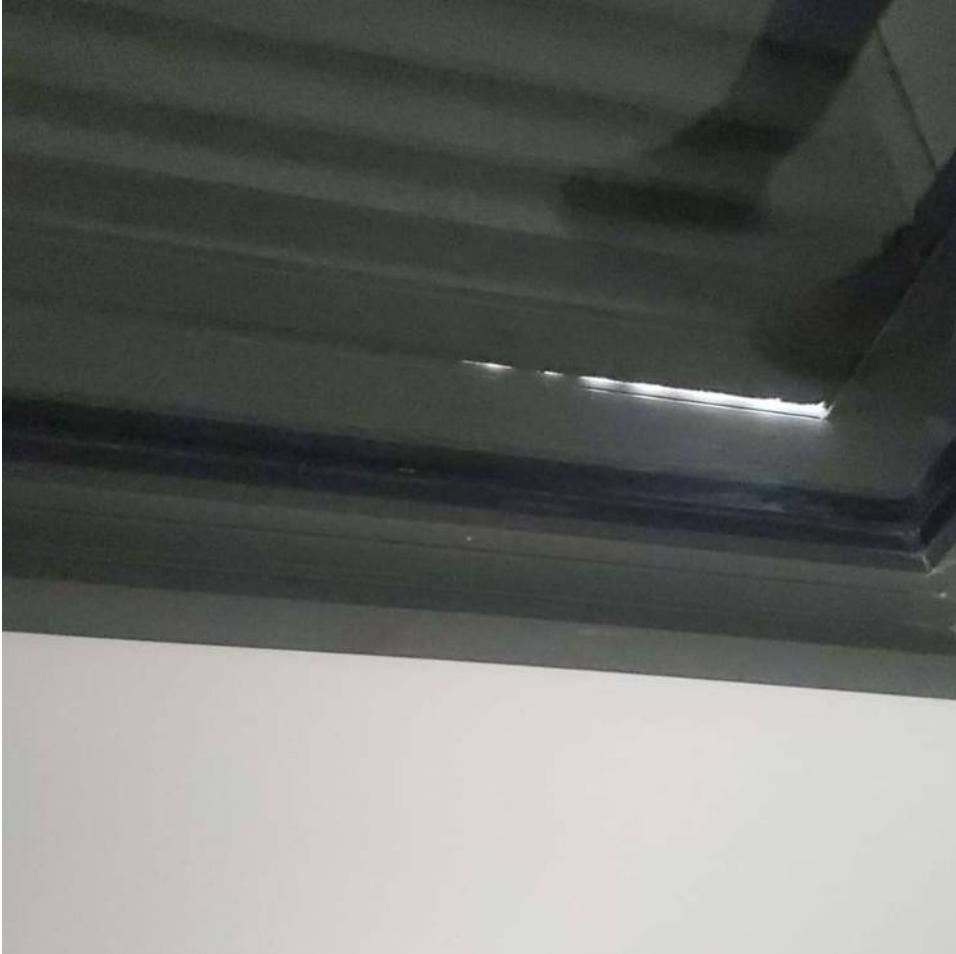
## FINAL 4 – Suíte 2

Persiana do Caixilho com vão no fechamento.

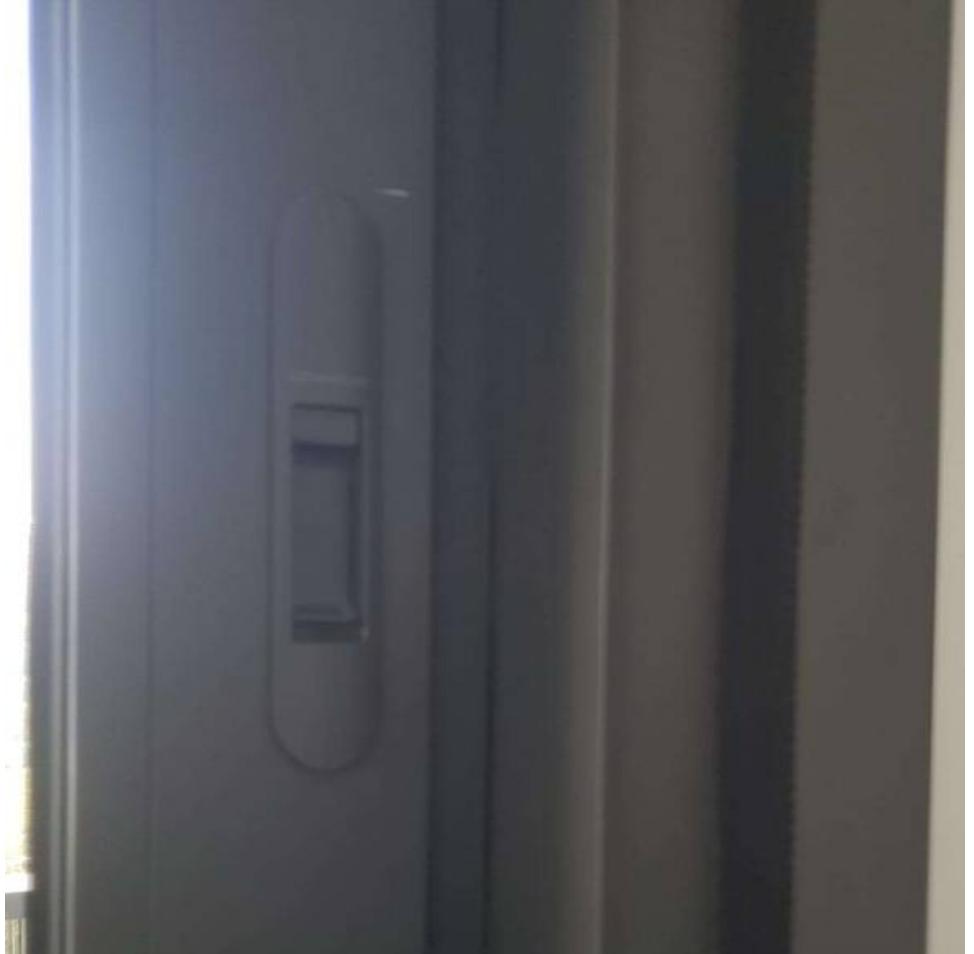
Fechamento e abertura emperrado.

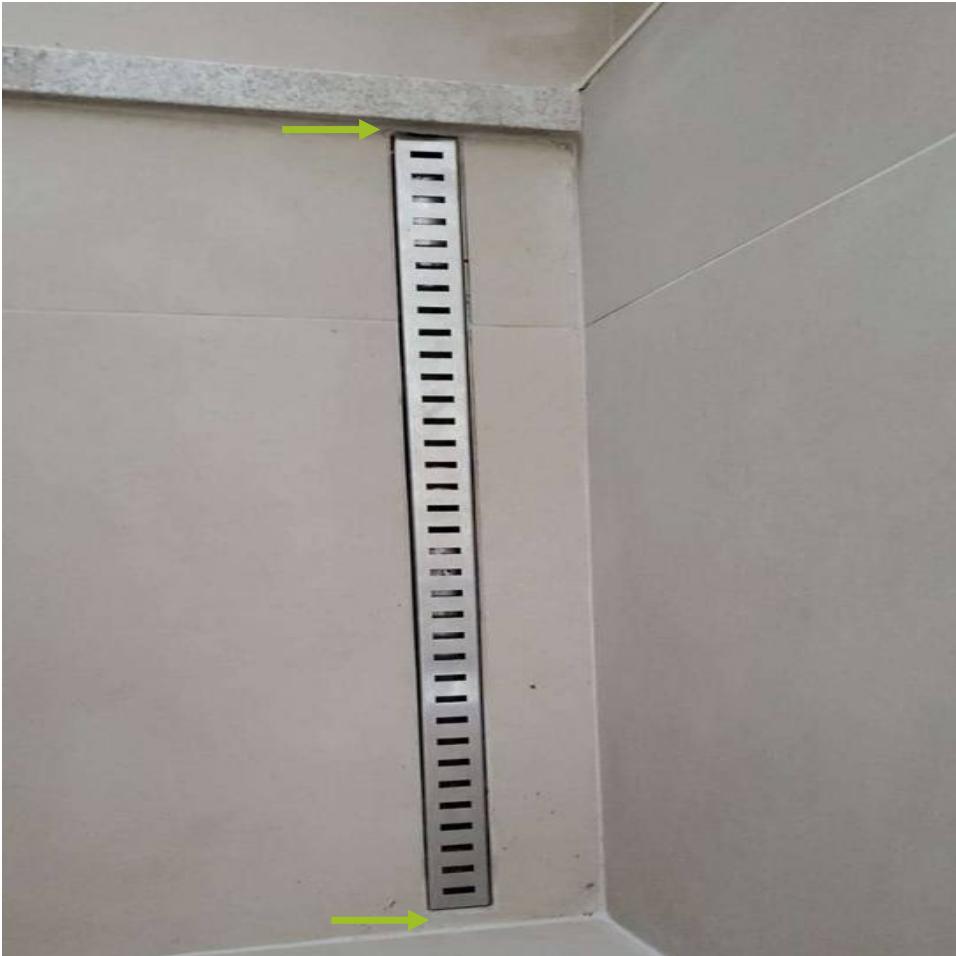
## FINAL 4 – Banho 2

Acabamento lateral ralo. Aprovado.

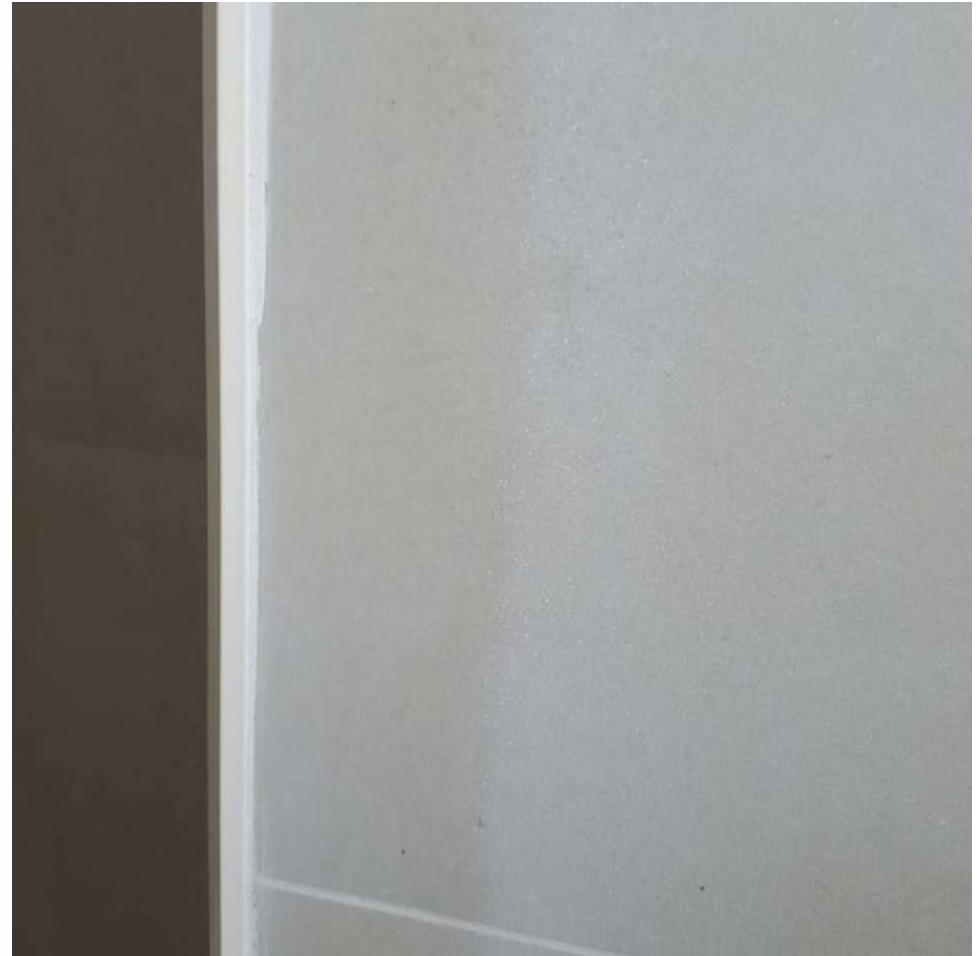
Revestimento cerâmico manchado.

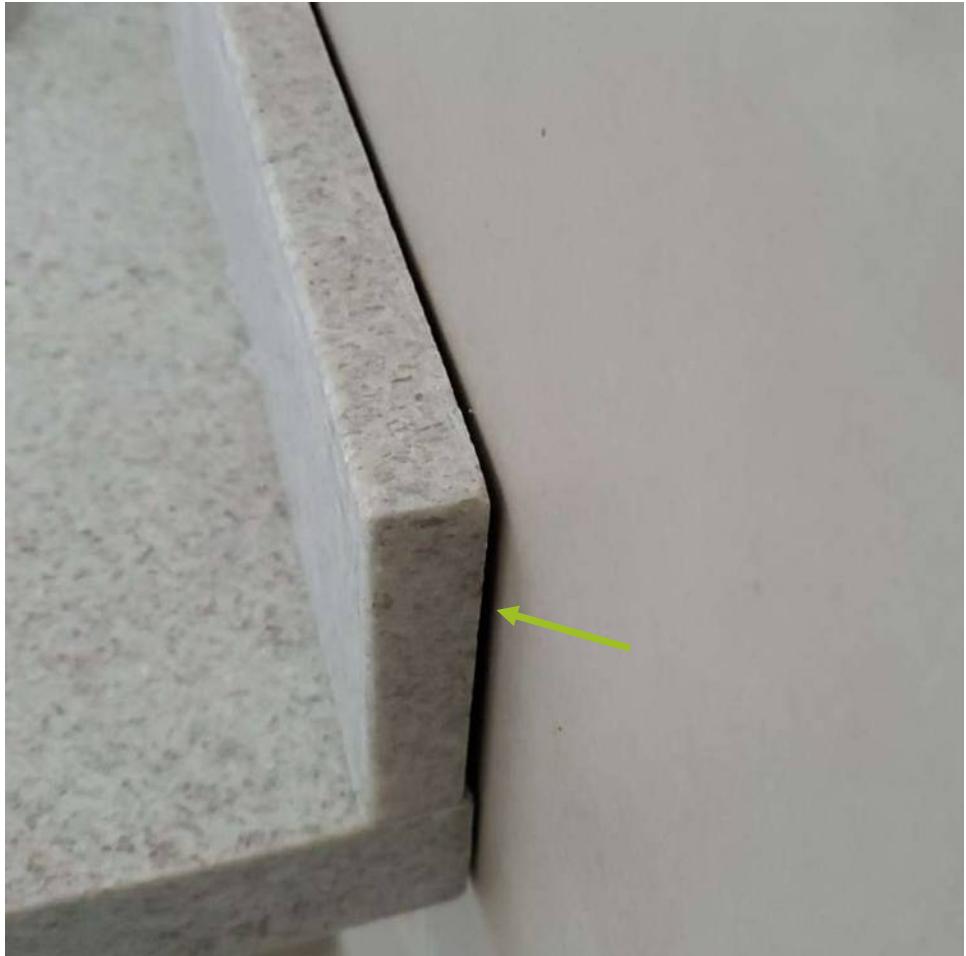
## FINAL 4 – Banho 2

Ausência de calafetação.

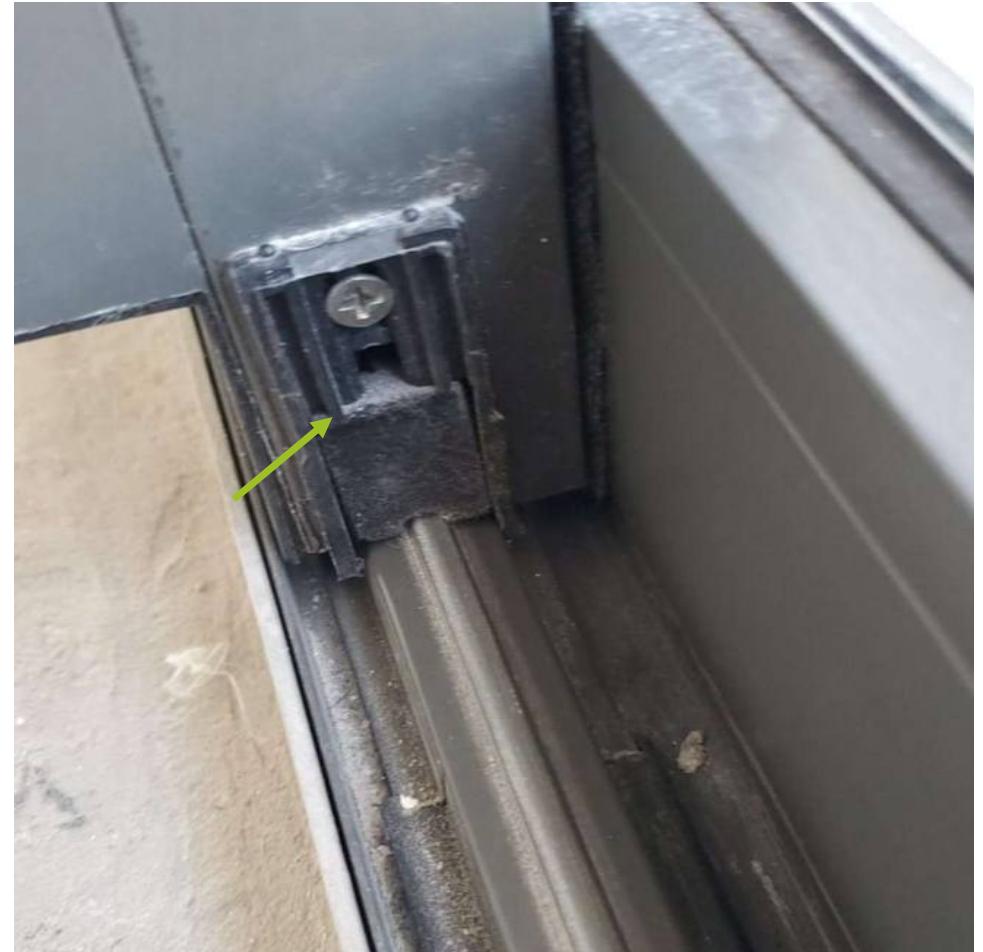
Ausência de acabamento.

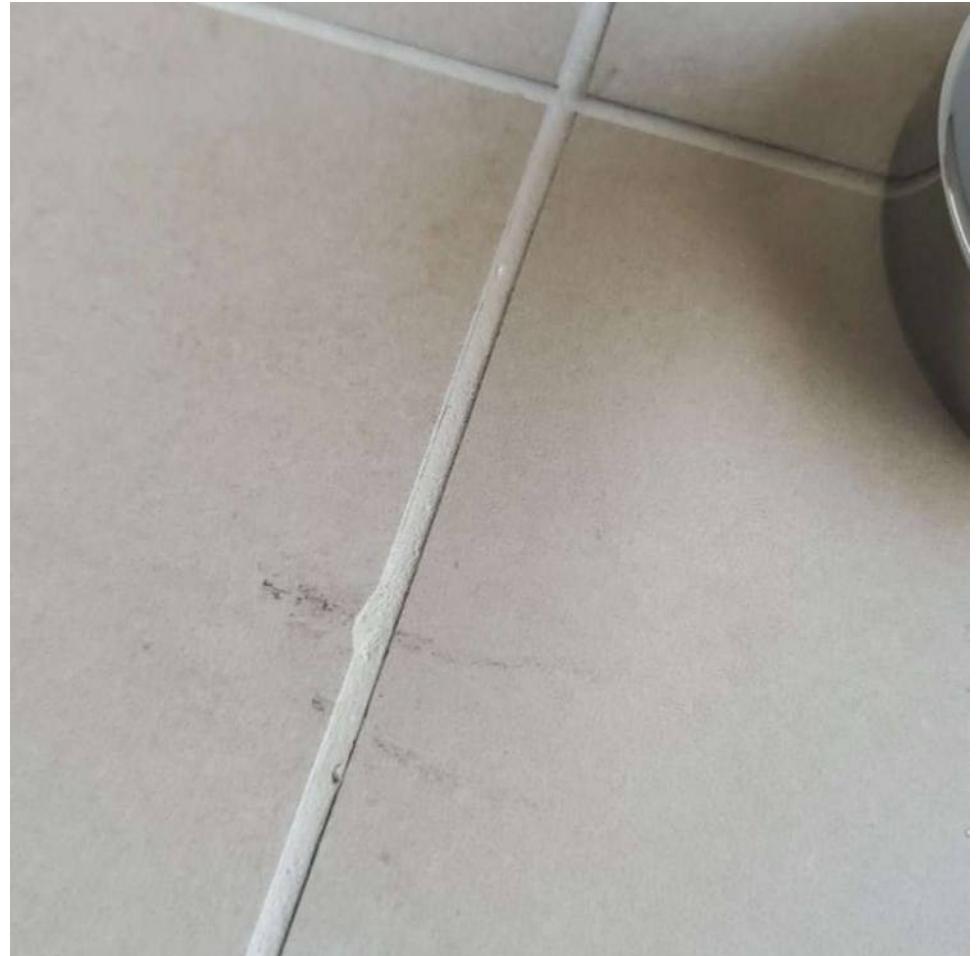
Danos revestimento cerâmico.

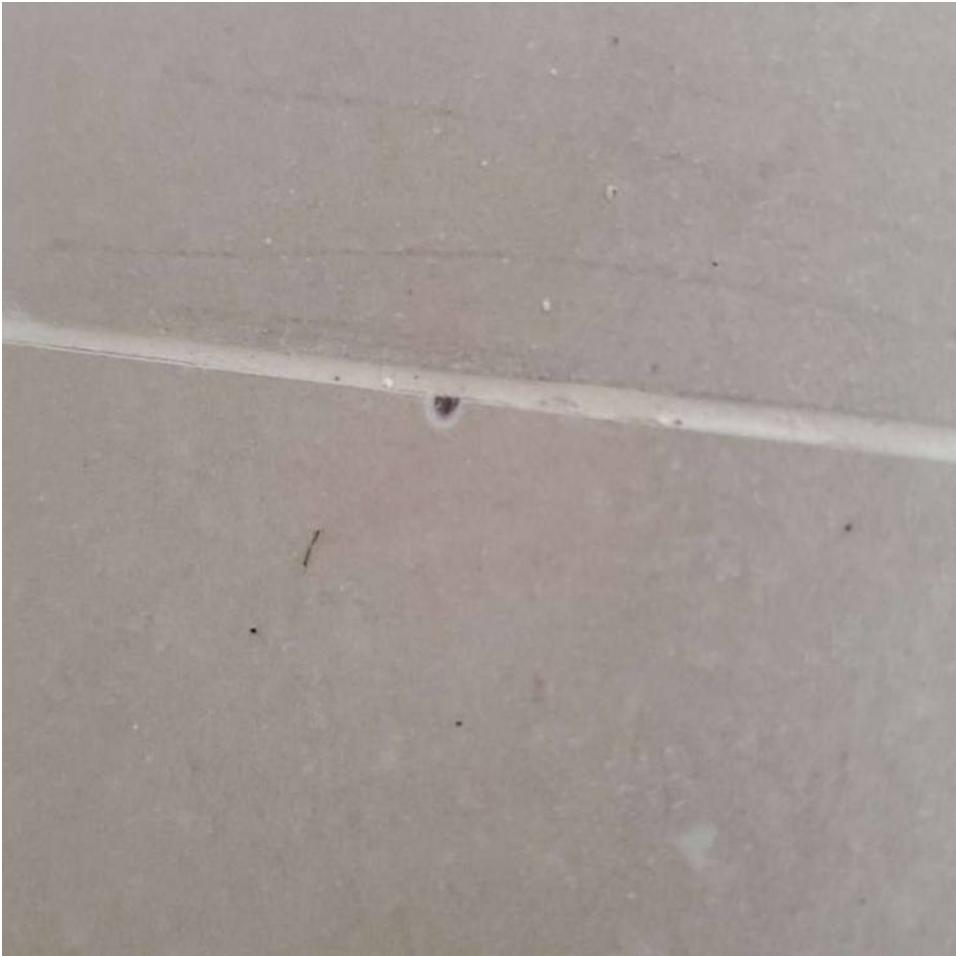
Danos revestimento cerâmico.

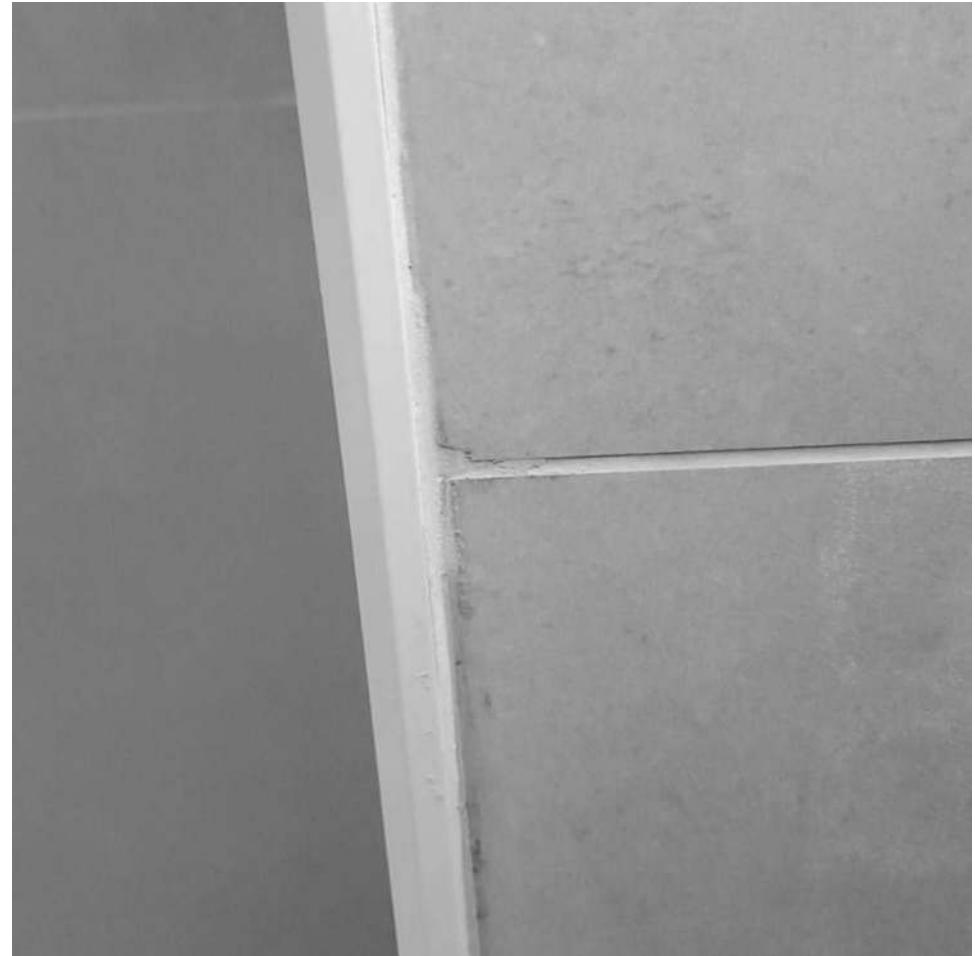
Danos revestimento cerâmico.

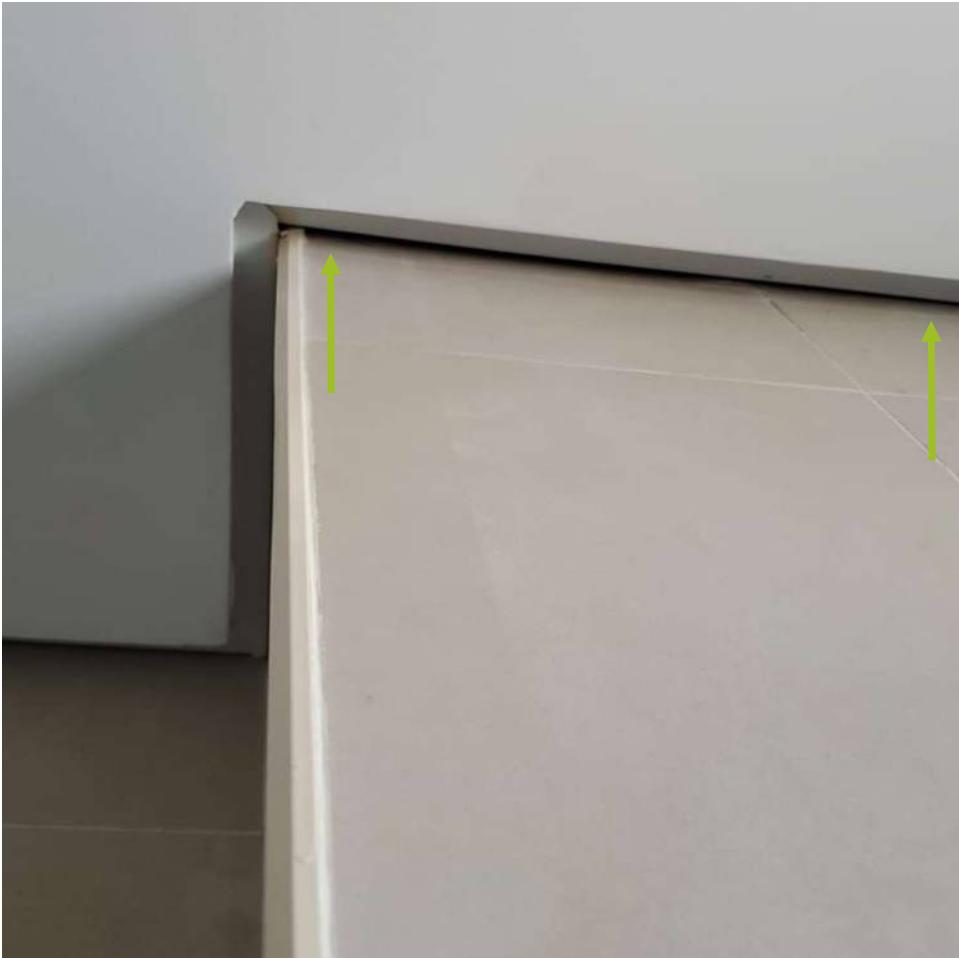
Melhoria encontro de forro e alvenaria. Desalinhado.

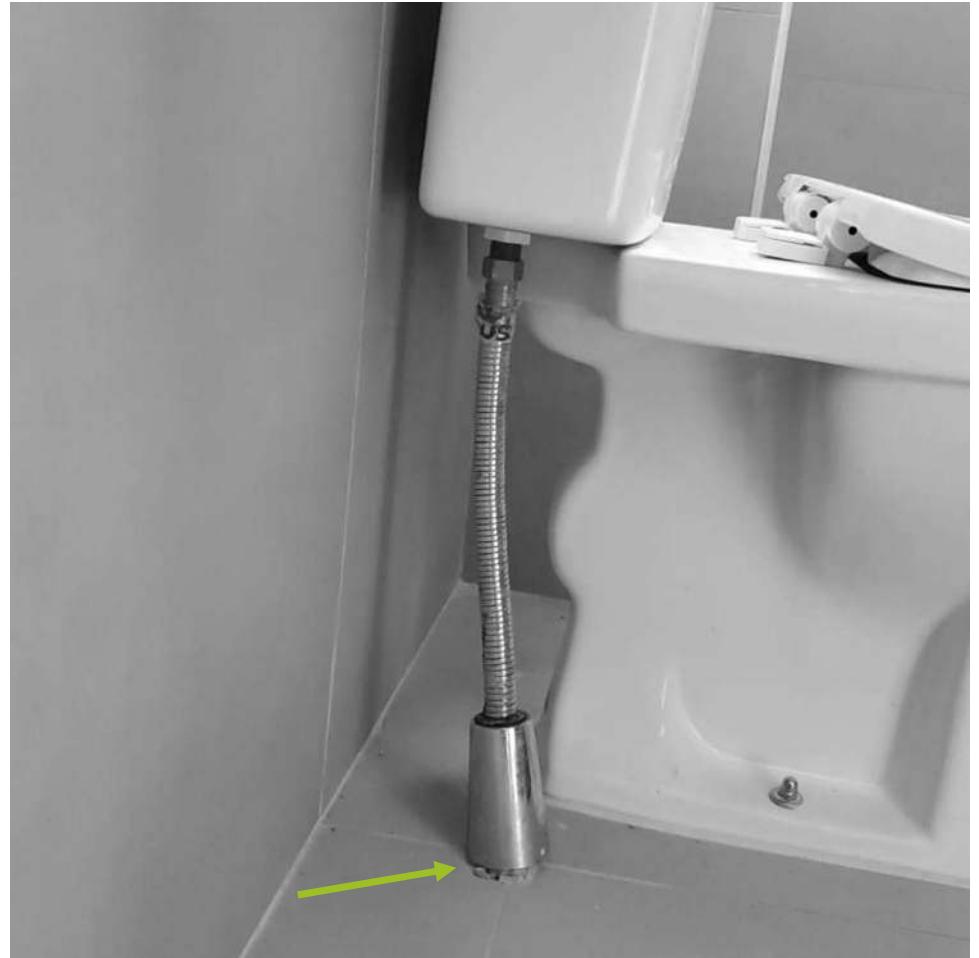
Canopla não cobre ponto hidráulico.

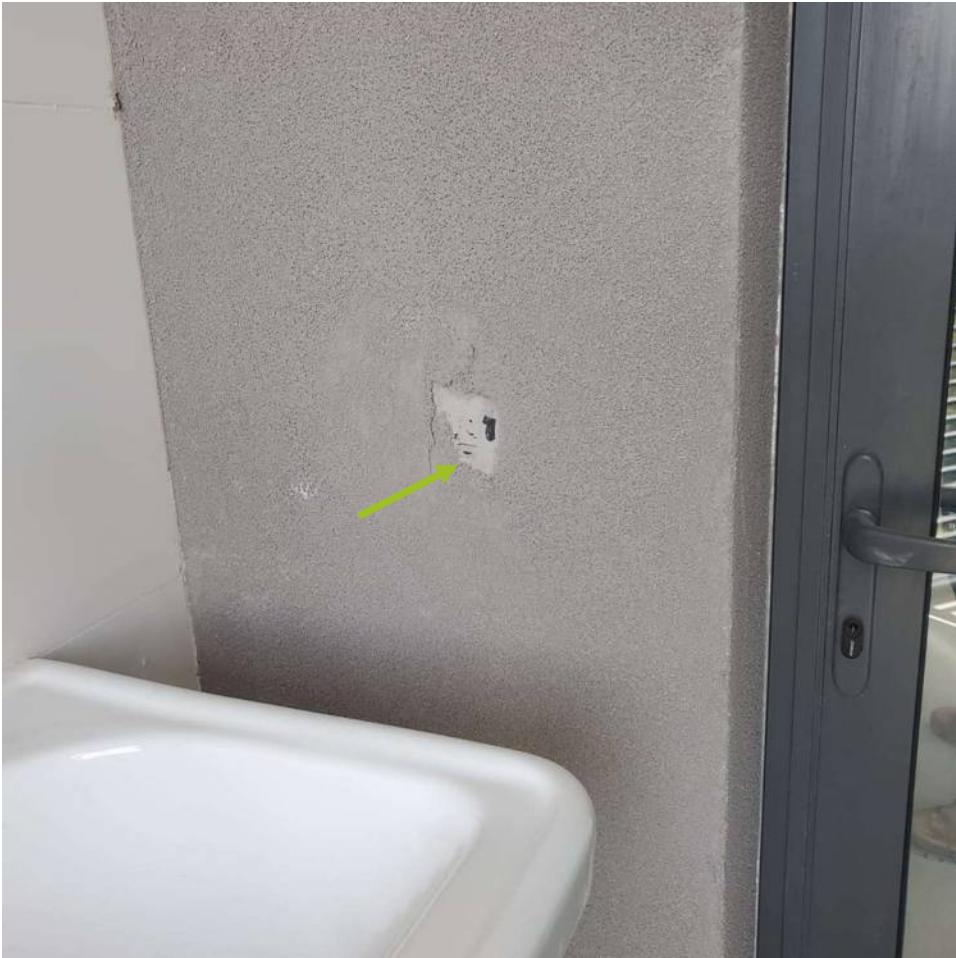
## FINAL 4 – Área de serviço

Ausência de tomada e interruptor.

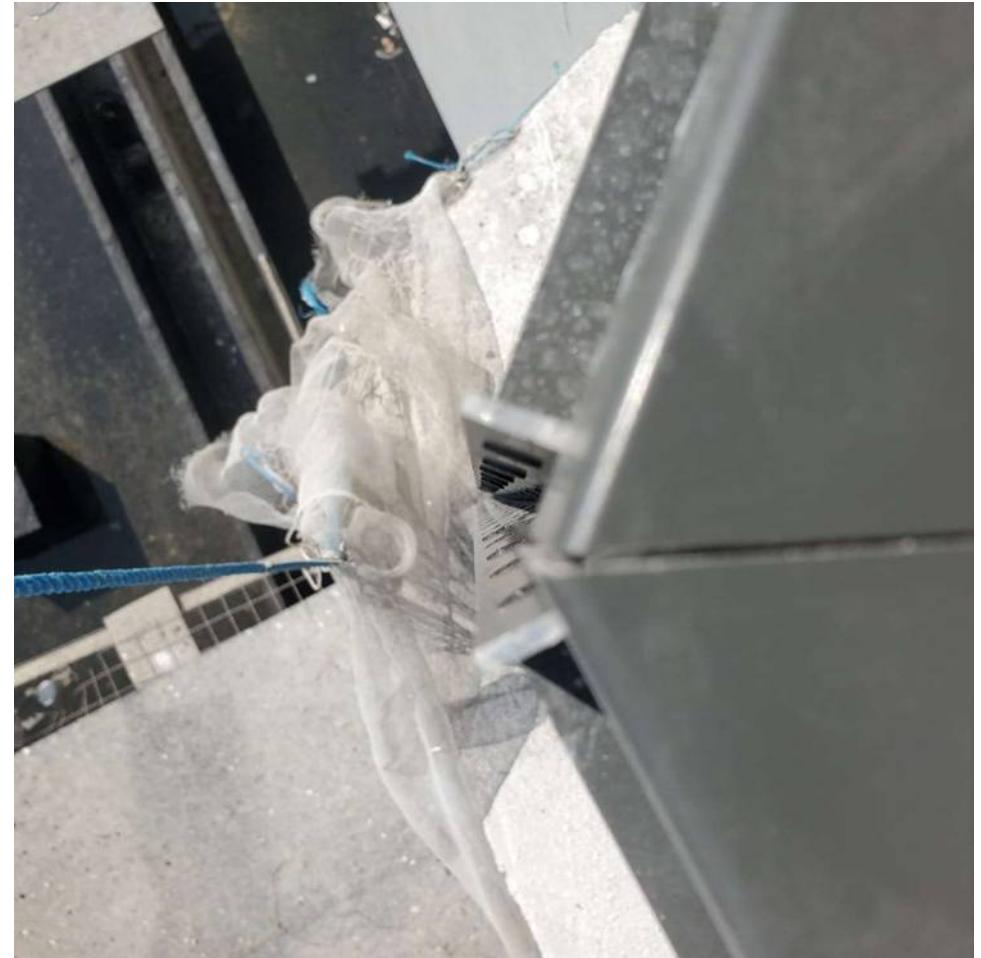
Ausência de acabamento guarda corpo.

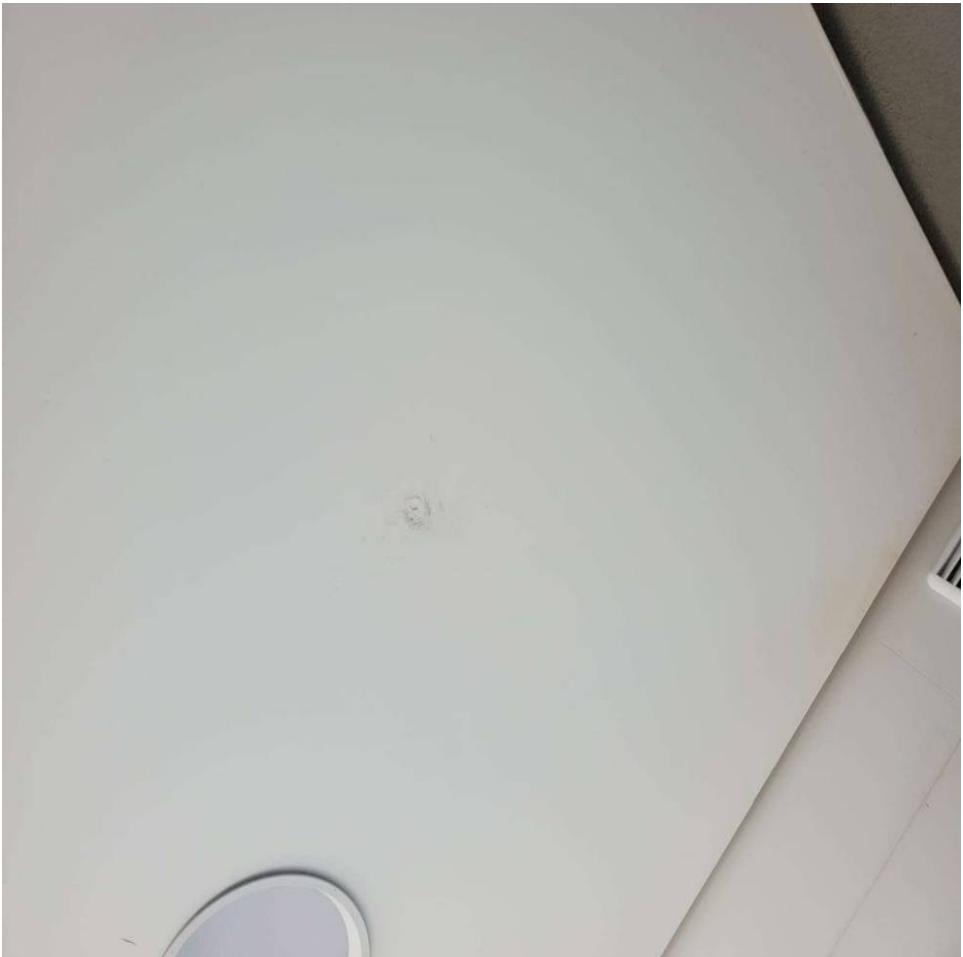
## FINAL 4 – Área de serviço

Detalhes de melhoria de pintura
