# APTOS MODELO PG Residence

Vistoria de Constatação

Data 18/07/2025

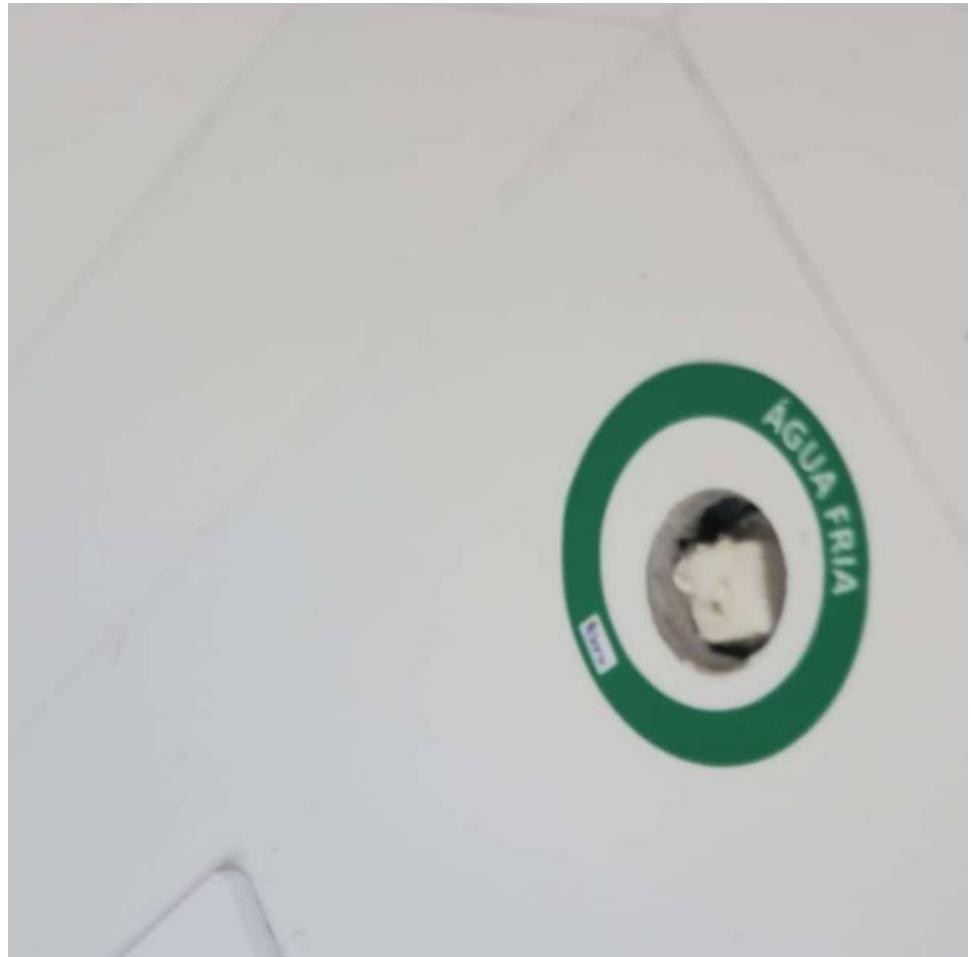
Ponto de água fundo.

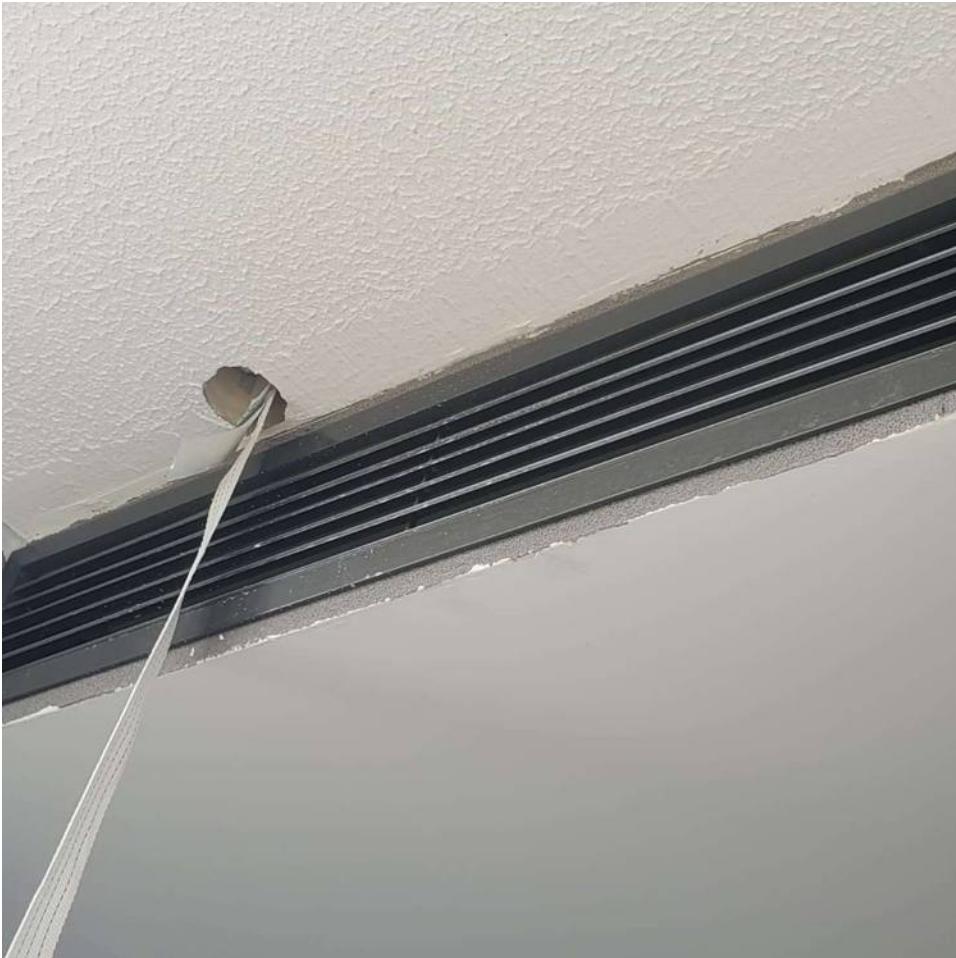
## FINAL 4 – Área de serviço

Detalhes de melhoria de pintura

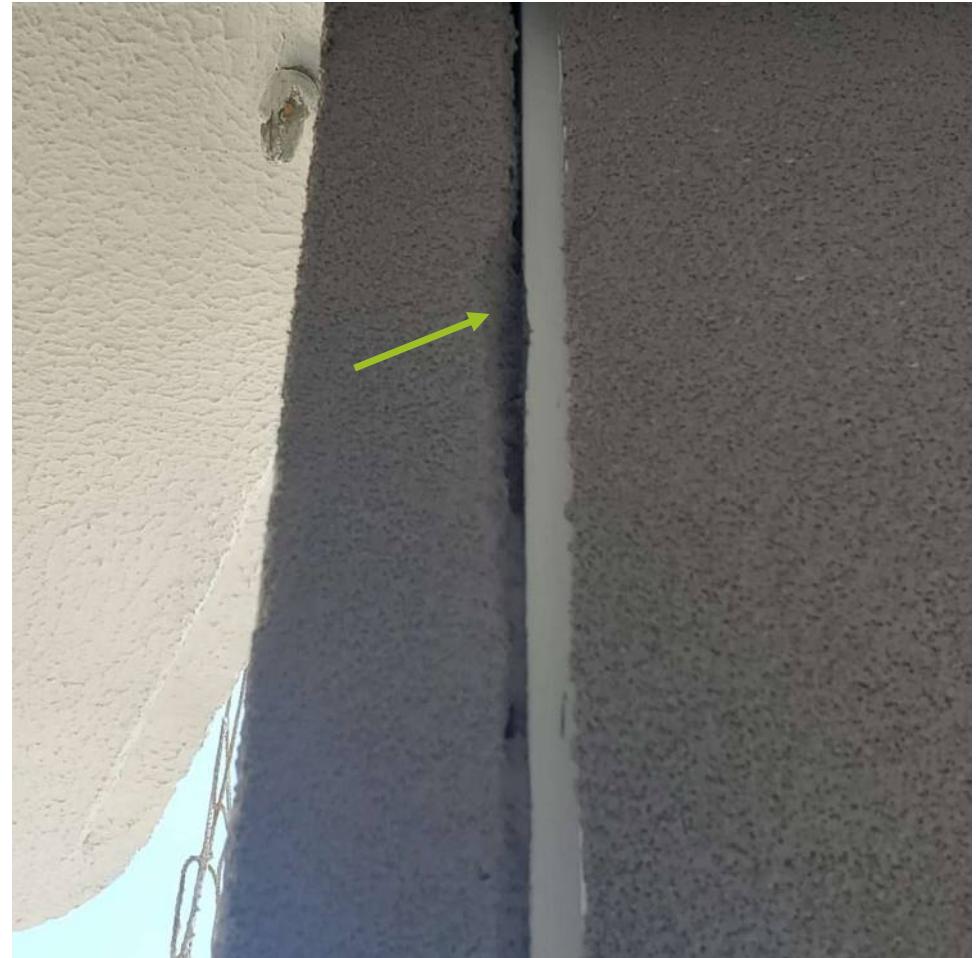
Danos fachada pré moldado .

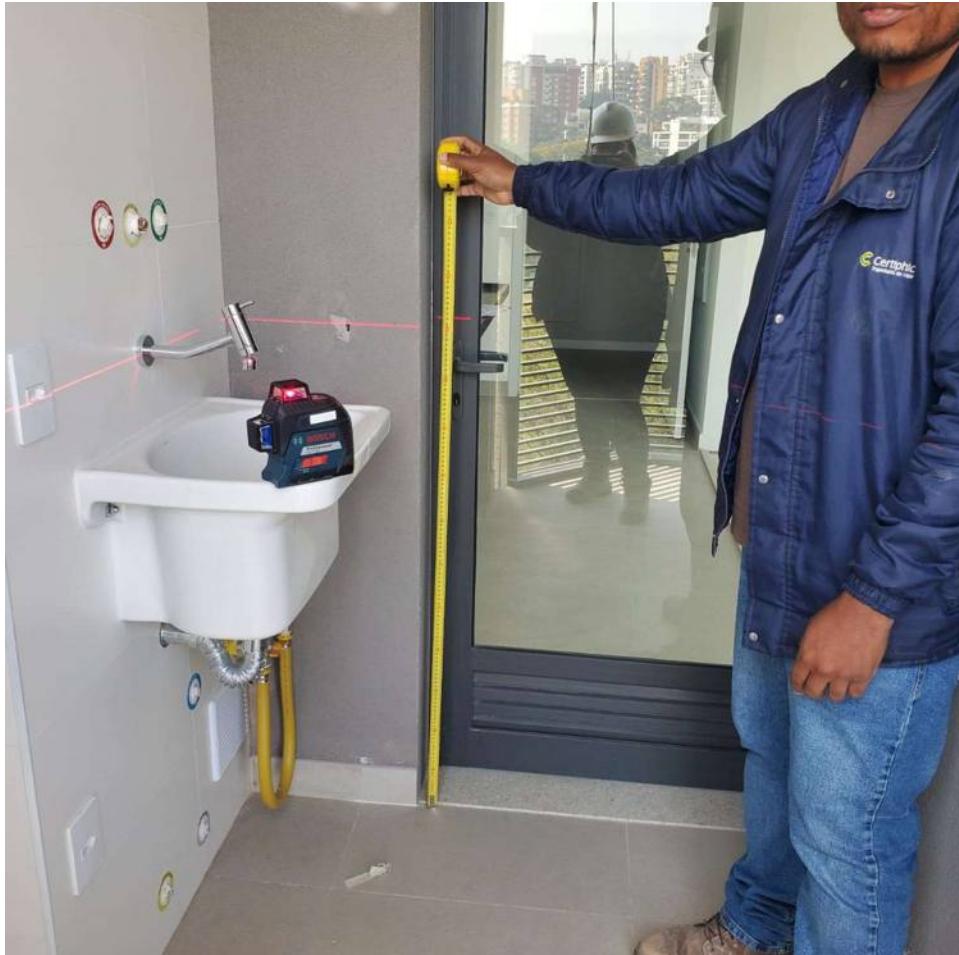
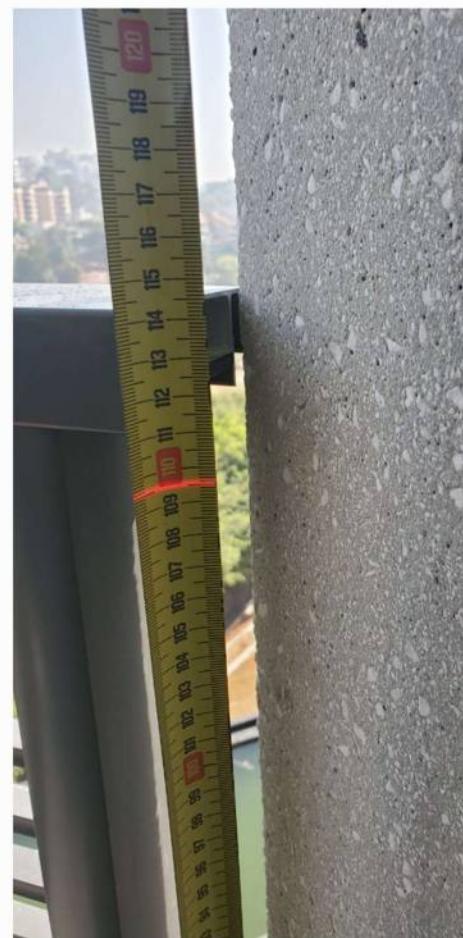
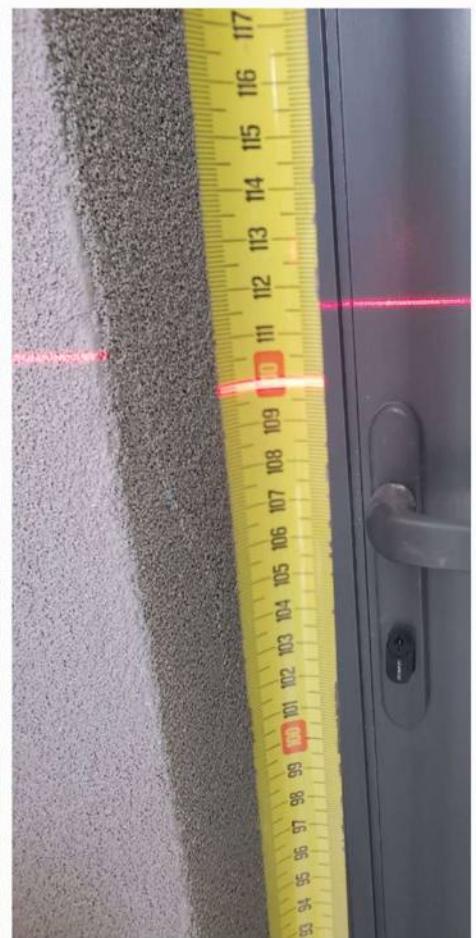
Cimento invertido.

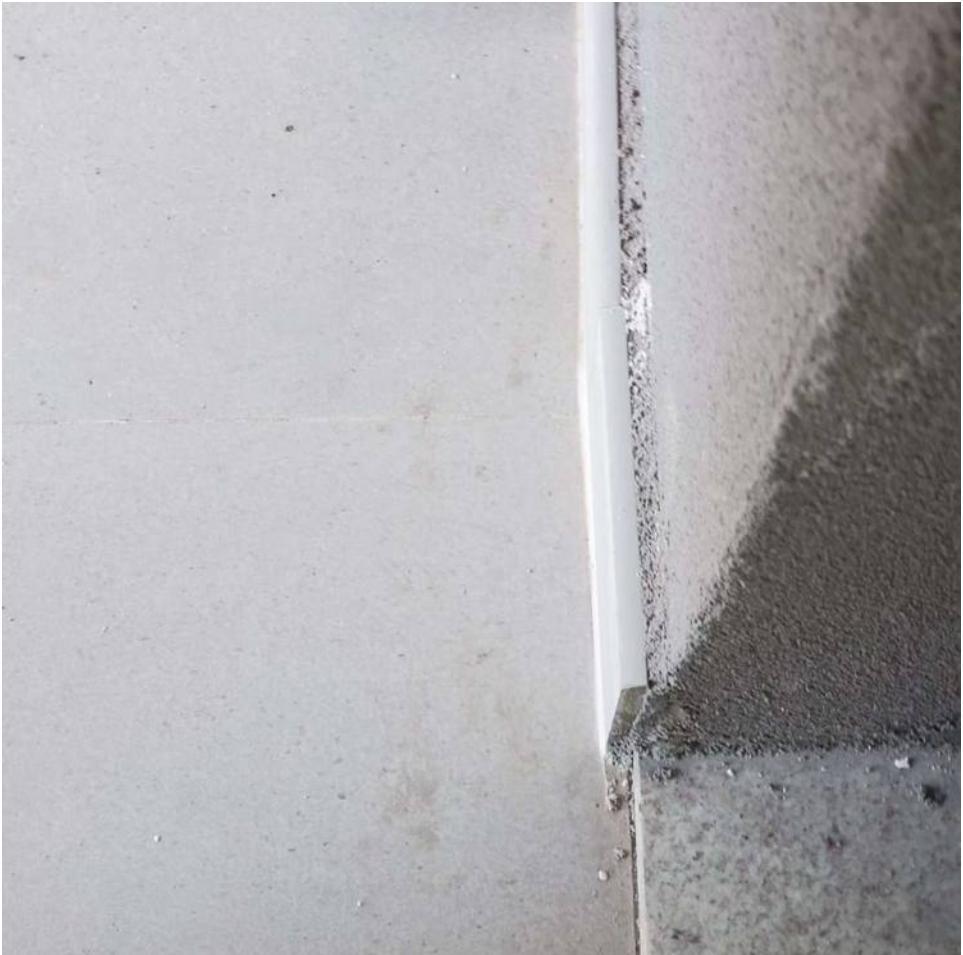
## FINAL 4 – Área de serviço

Alinhamento de rodapé.

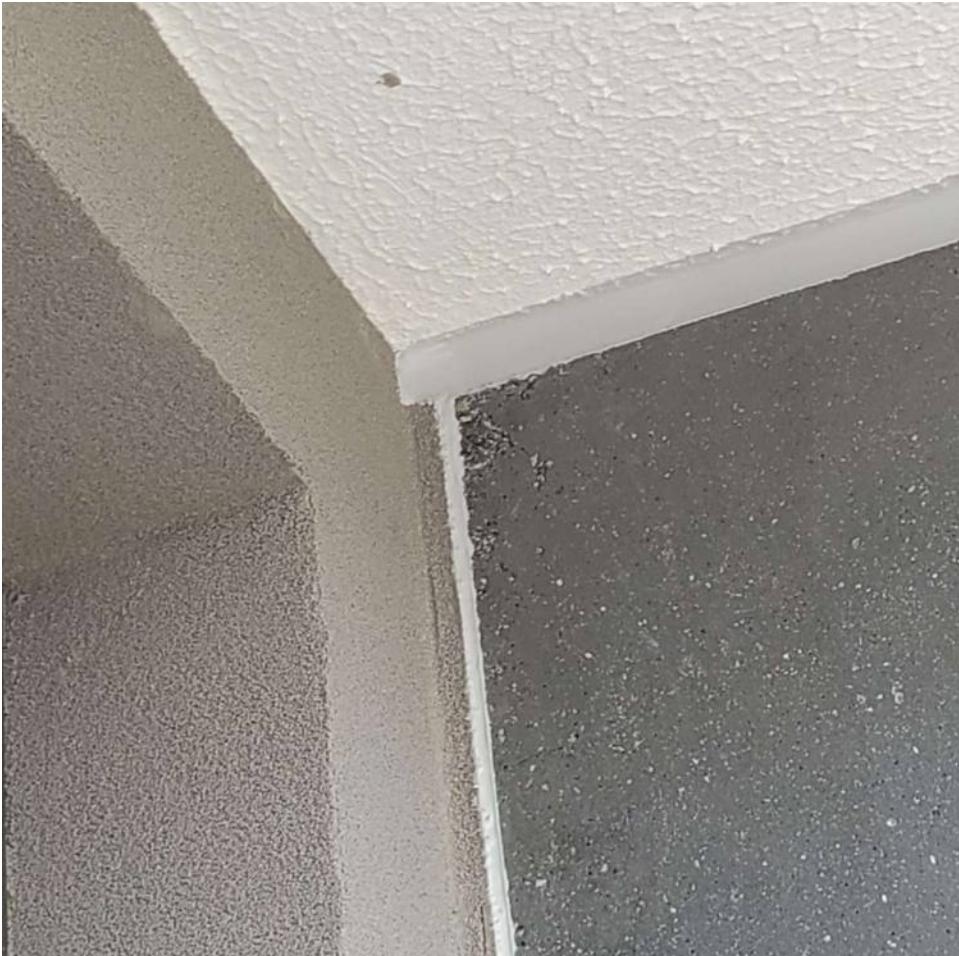
## FINAL 4 – Terraço Social

Silicone de cor divergente.

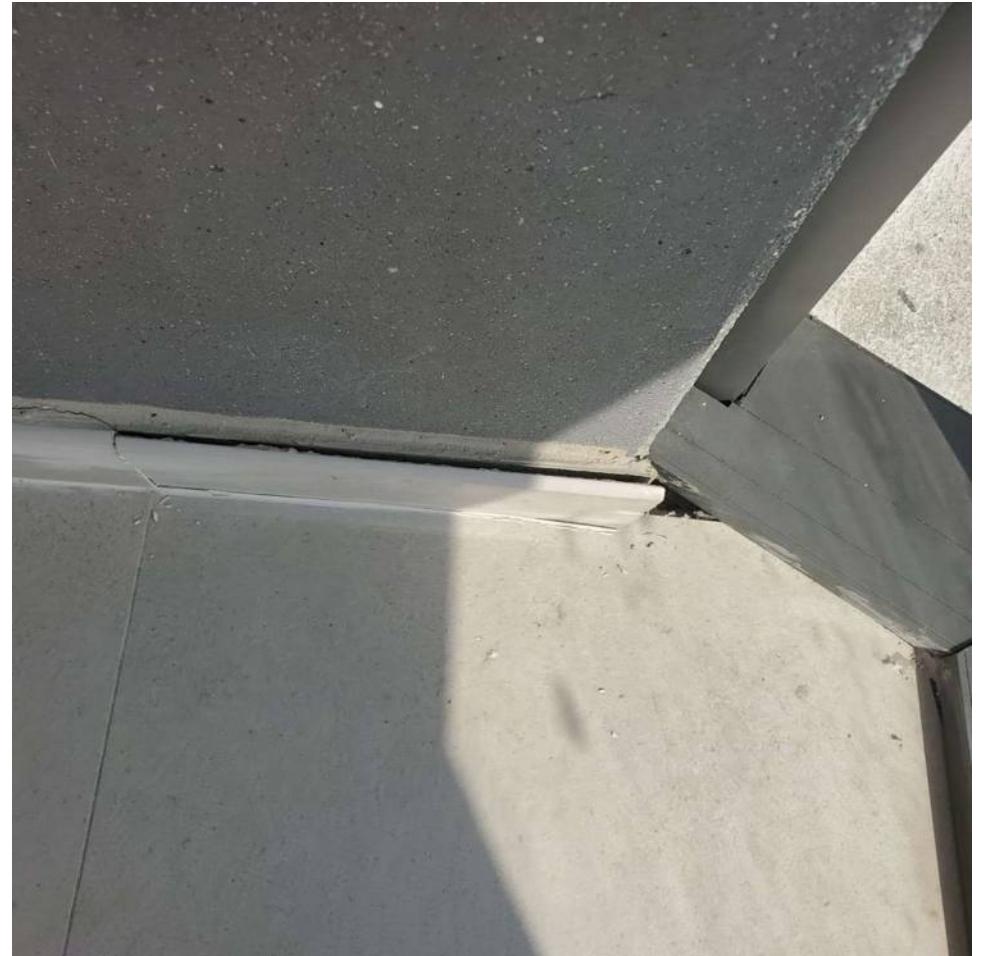
Fixação de rodapé.

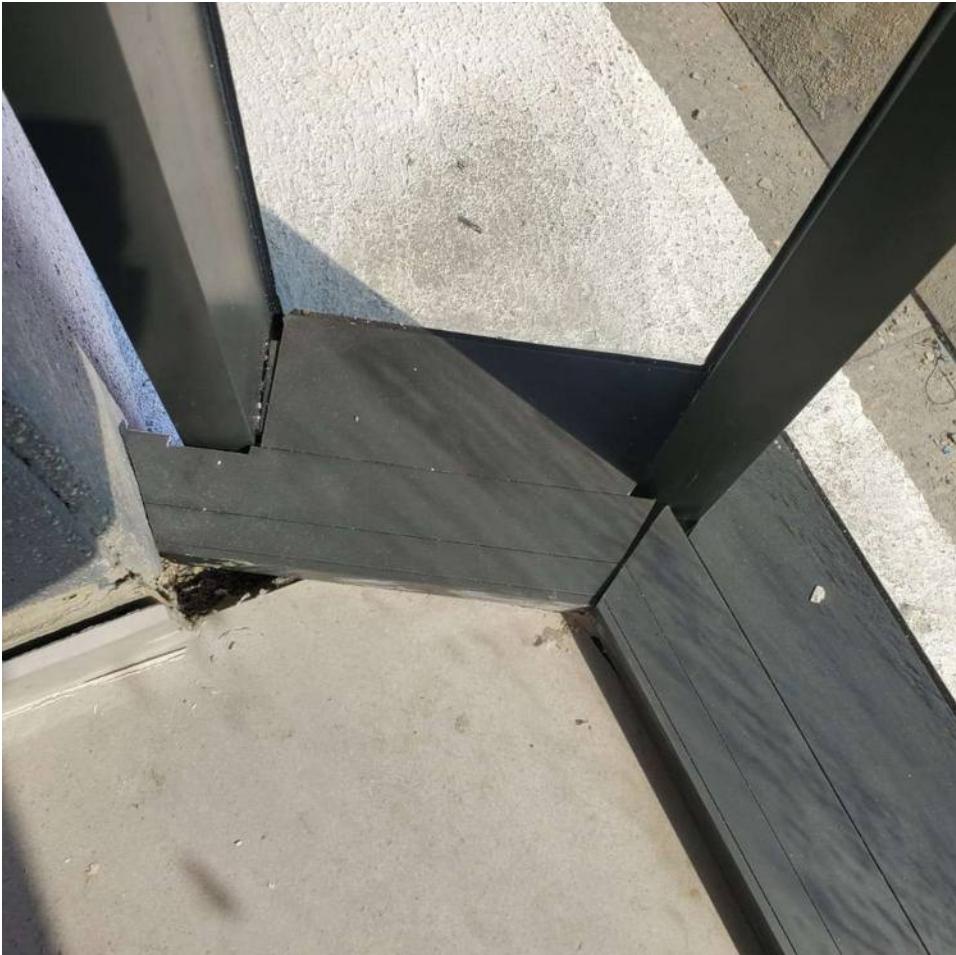
## FINAL 4 – Terraço Social

Acabamento de Caixilho.

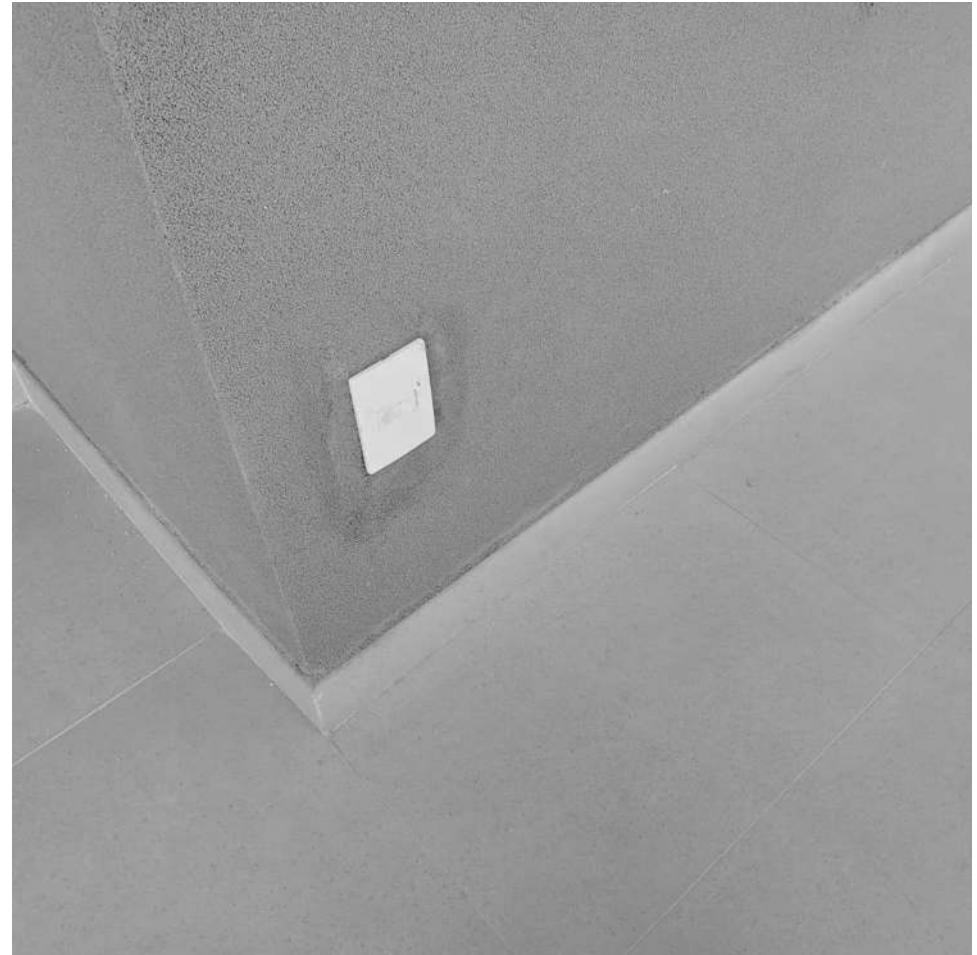
Textura manchada.

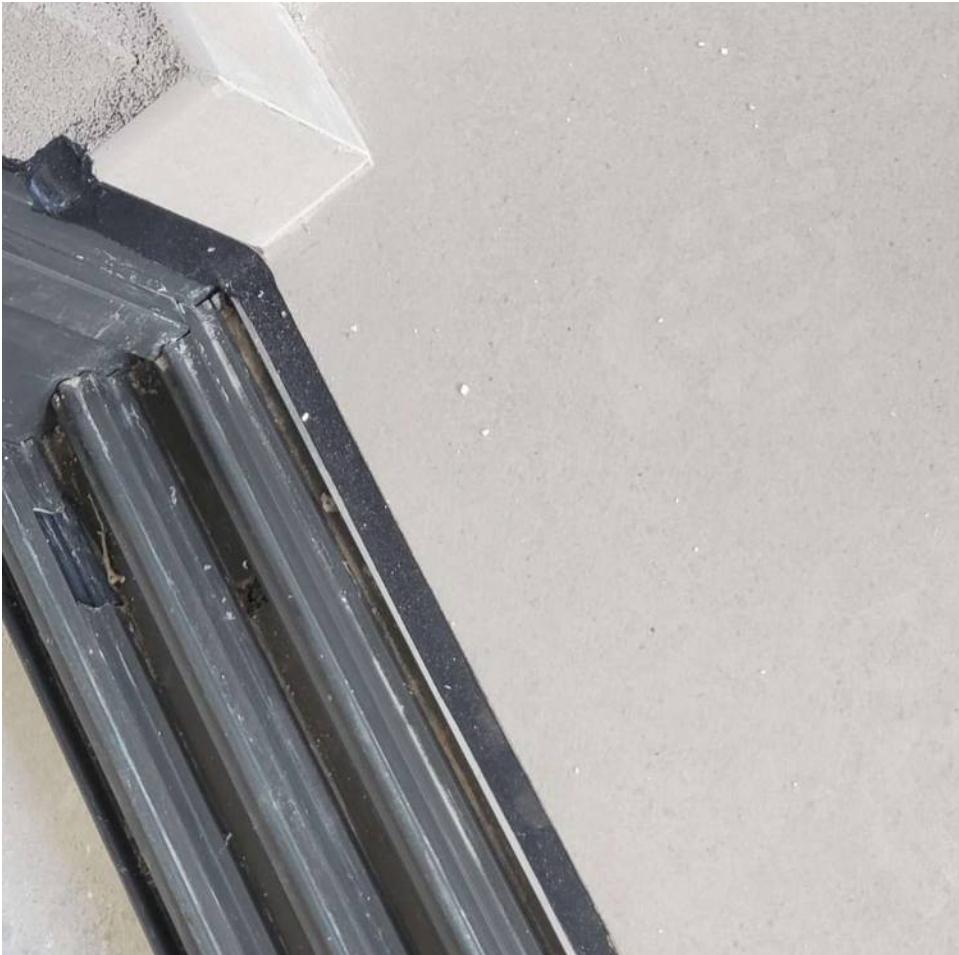
## FINAL 4 – Terraço Social

Aplicação de silicone .

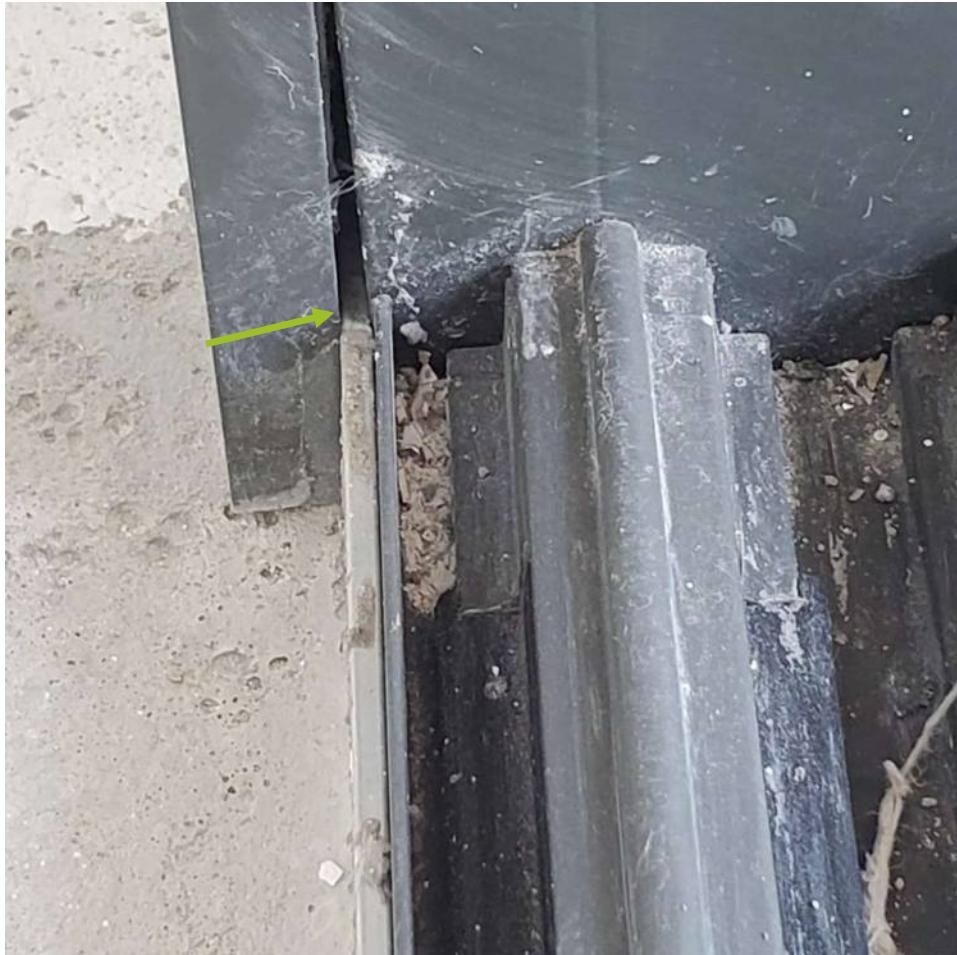
## FINAL 4 – Sala

Acabamento Caixilho .

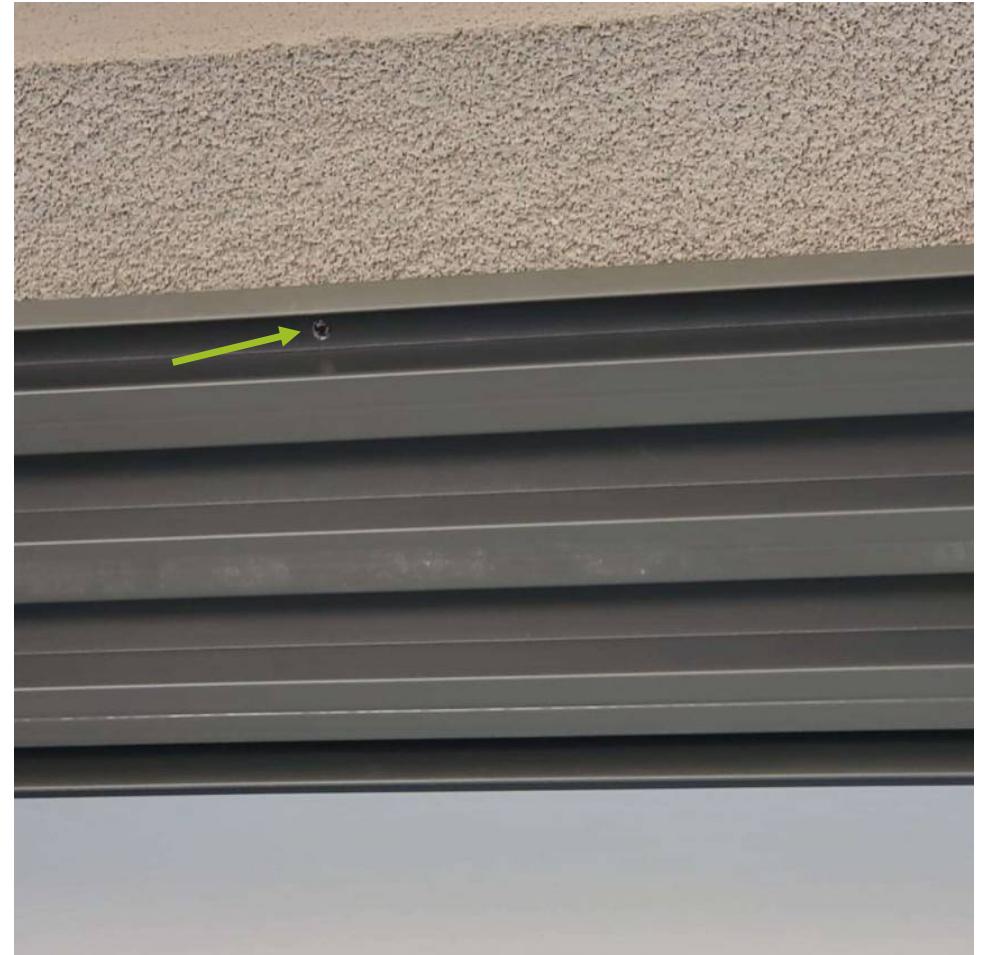
Ausência de acabamento em furo no caixilho.

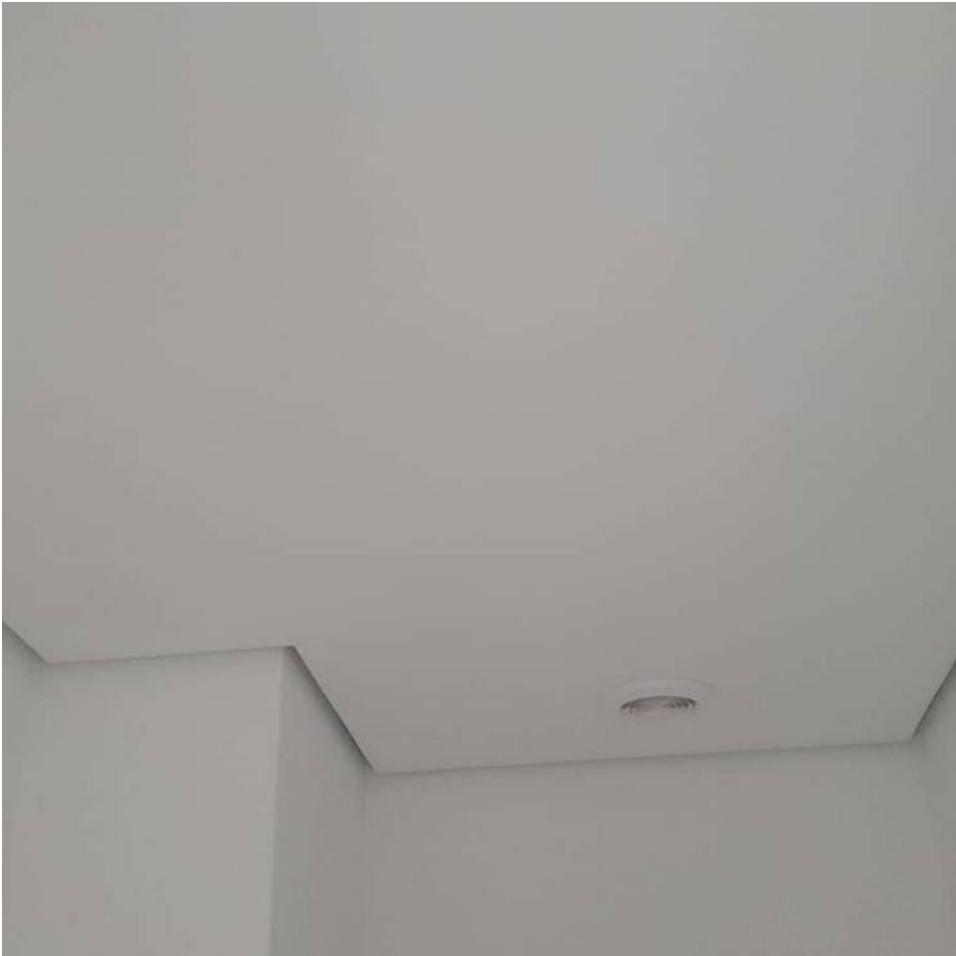
## FINAL 5 – Lavabo

Ausência de ponto de iluminação

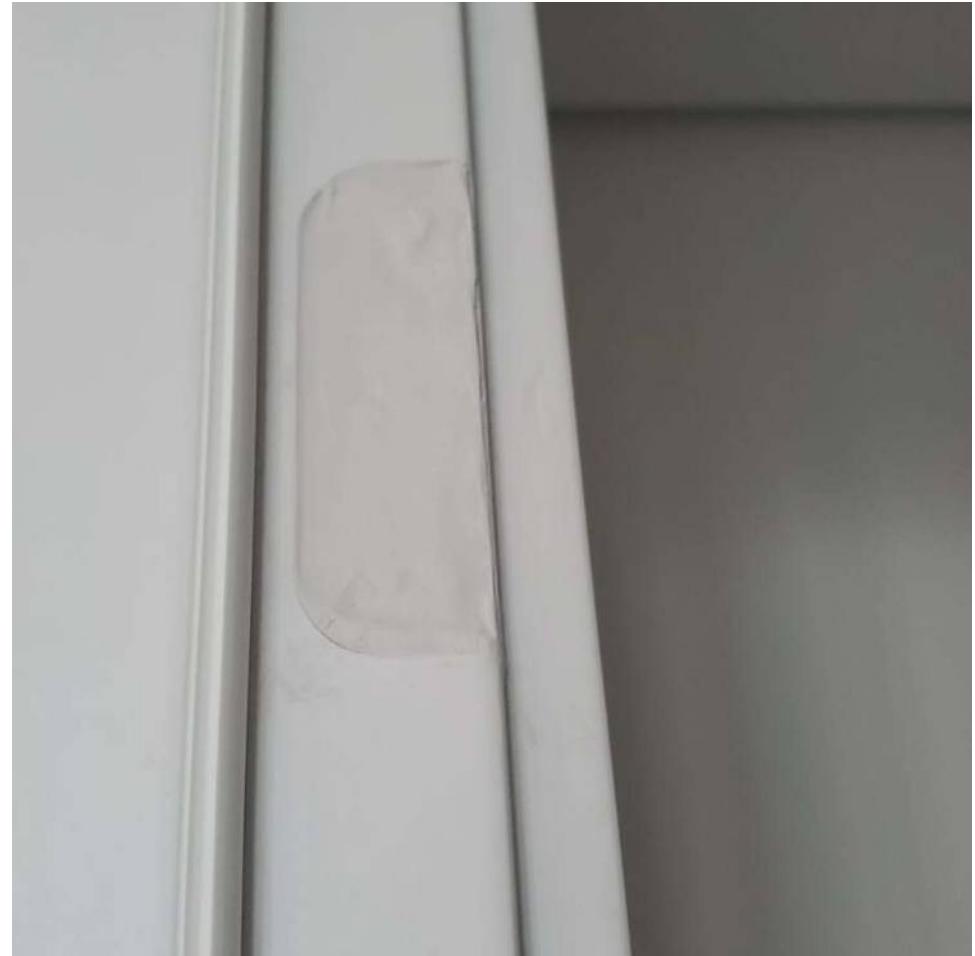
Porta instalada invertida. Acabamento porta.

TROCAR BATENTE E PORTA, DANOS POR CONTA DA INVERSÃO DE FOLHA

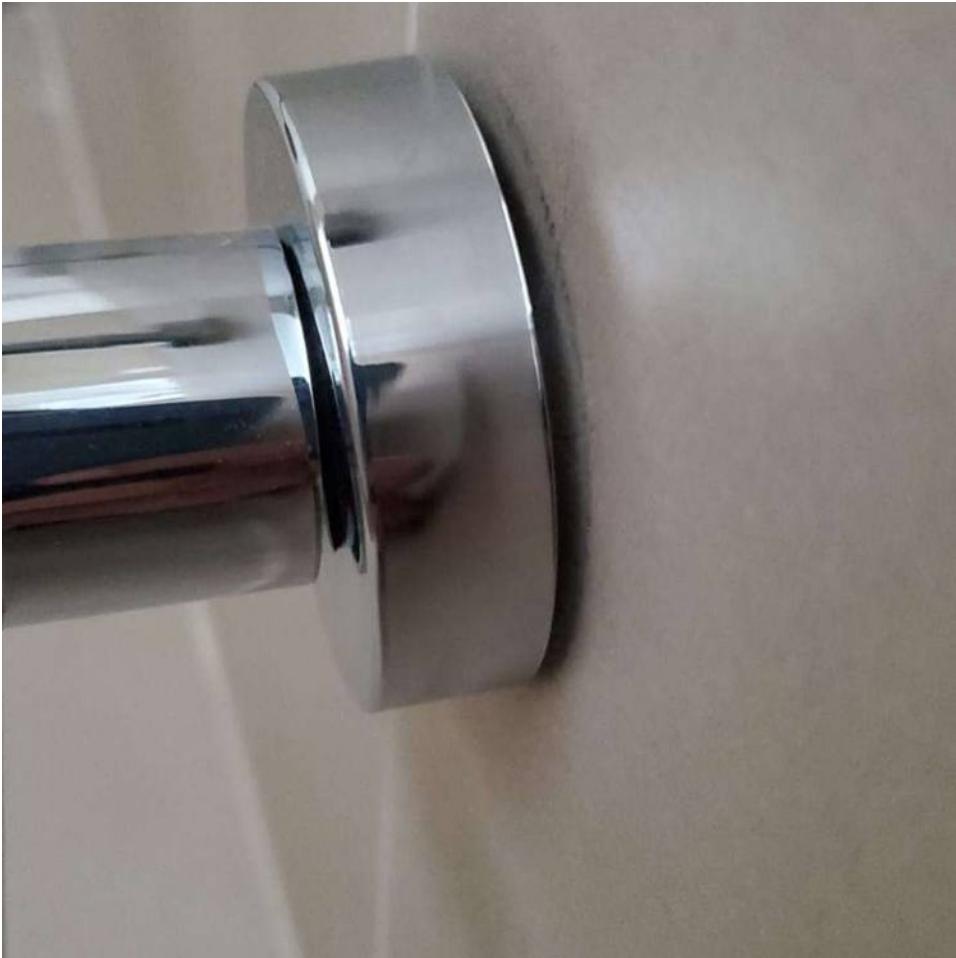
## FINAL 5 – Banho

Acabamento de registro com espaçamento.

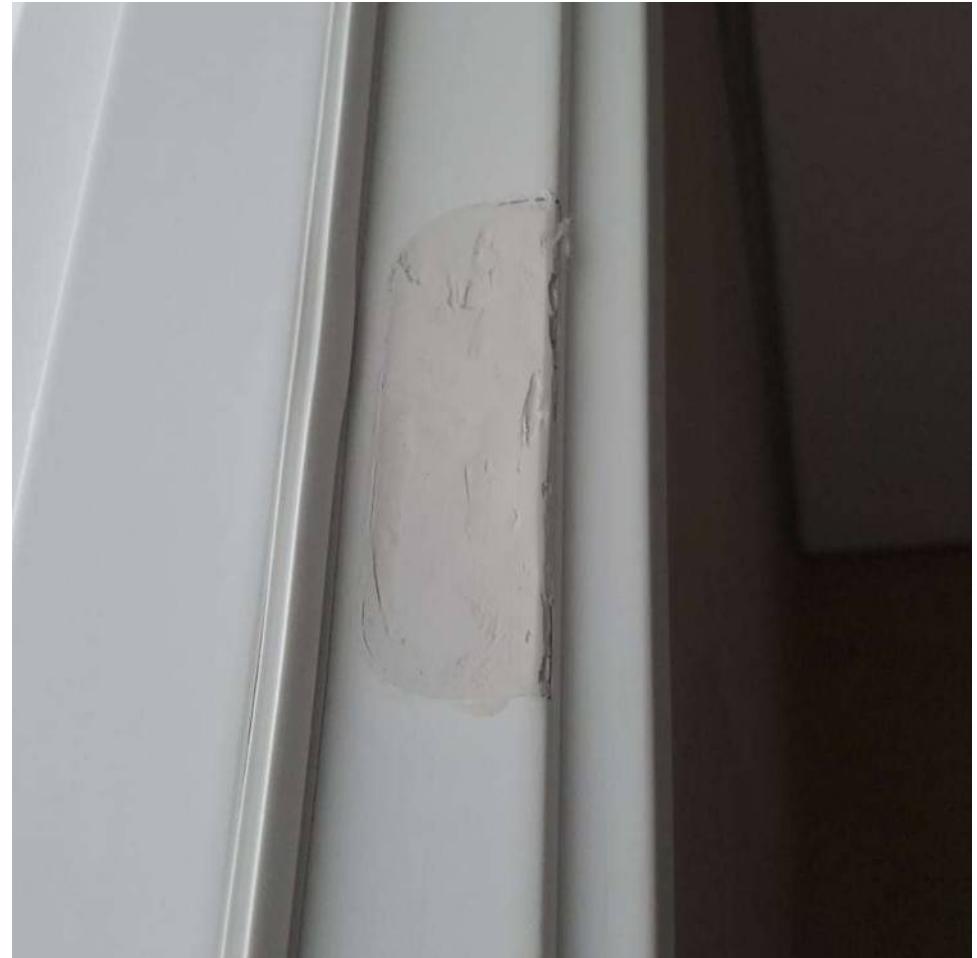
Porta instalada invertida. Acabamento porta.

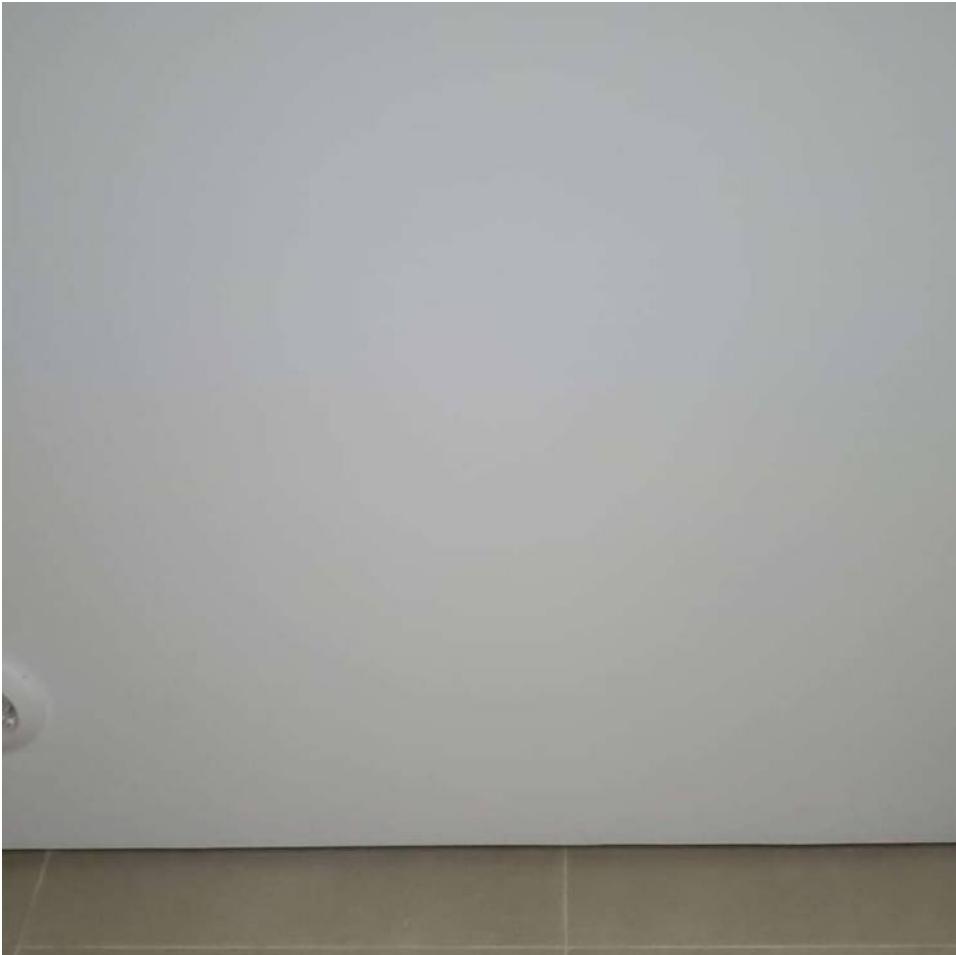
## FINAL 5 – Banho

Ausência de ponto de iluminação

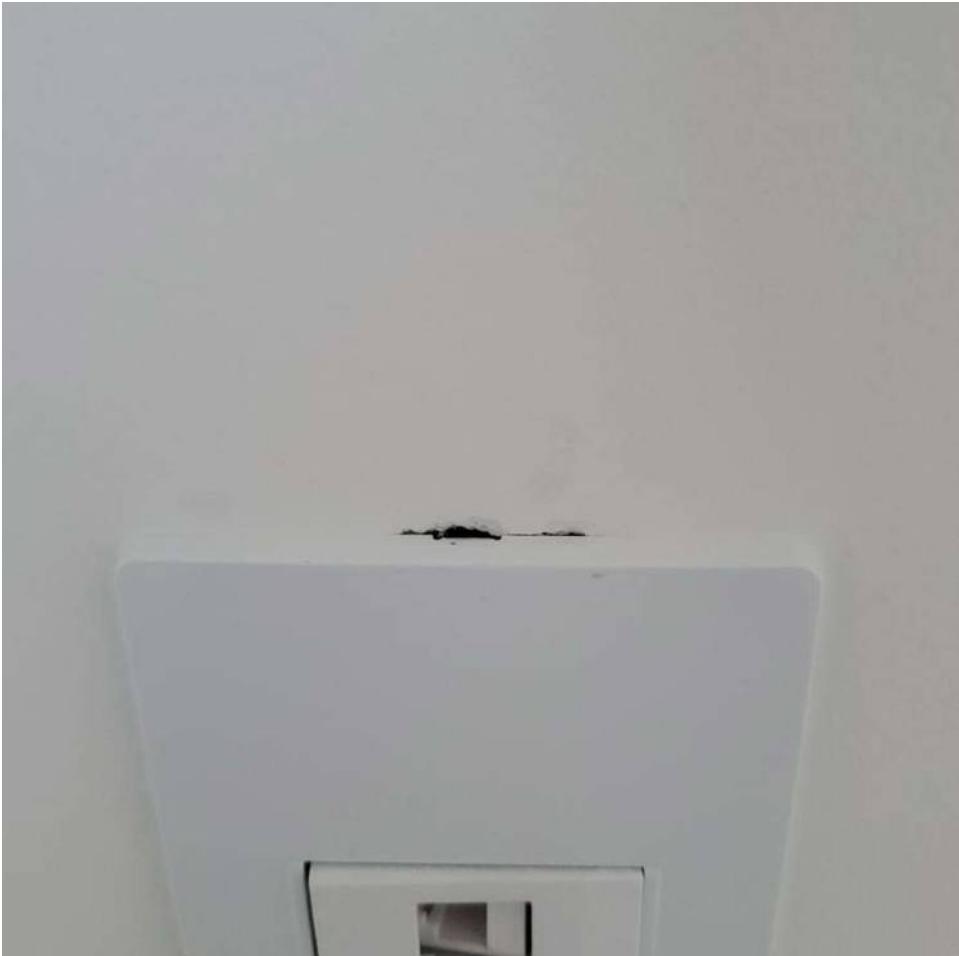
## FINAL 5 – Dormitório

Ausência acabamento de pintura.

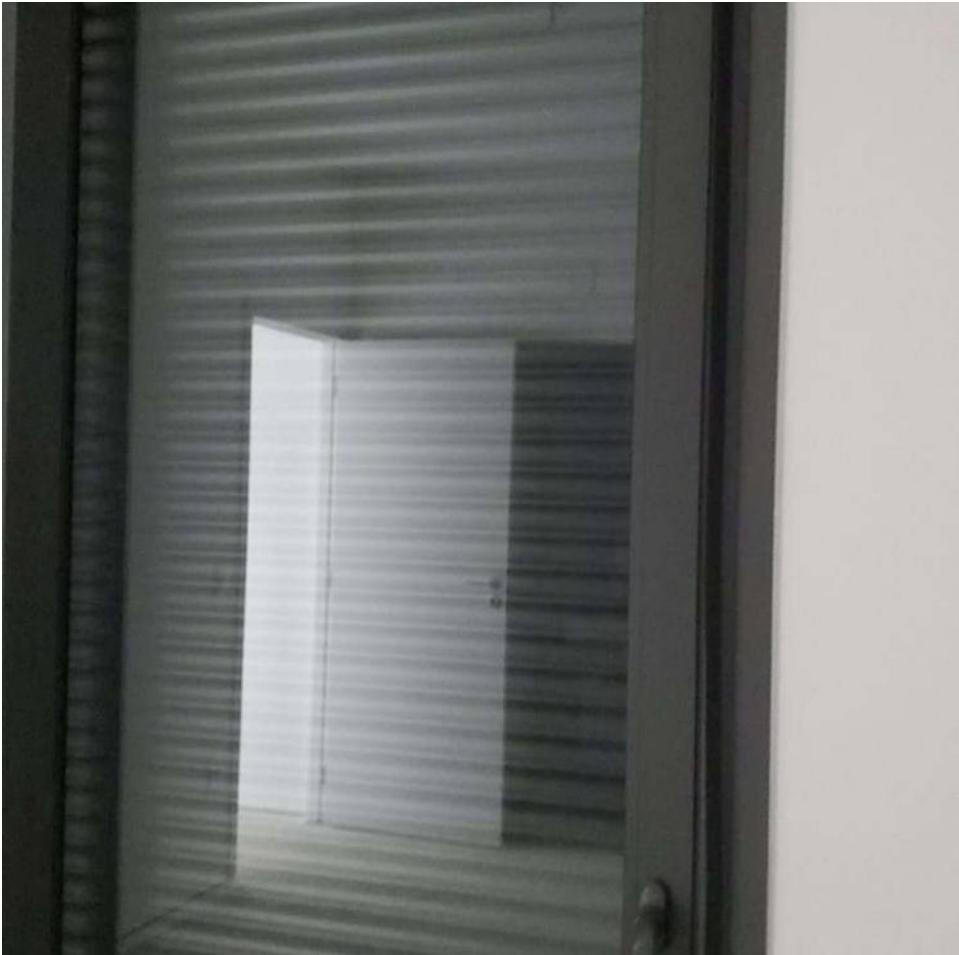
## FINAL 5 – Suíte master

Persiana emperrada.

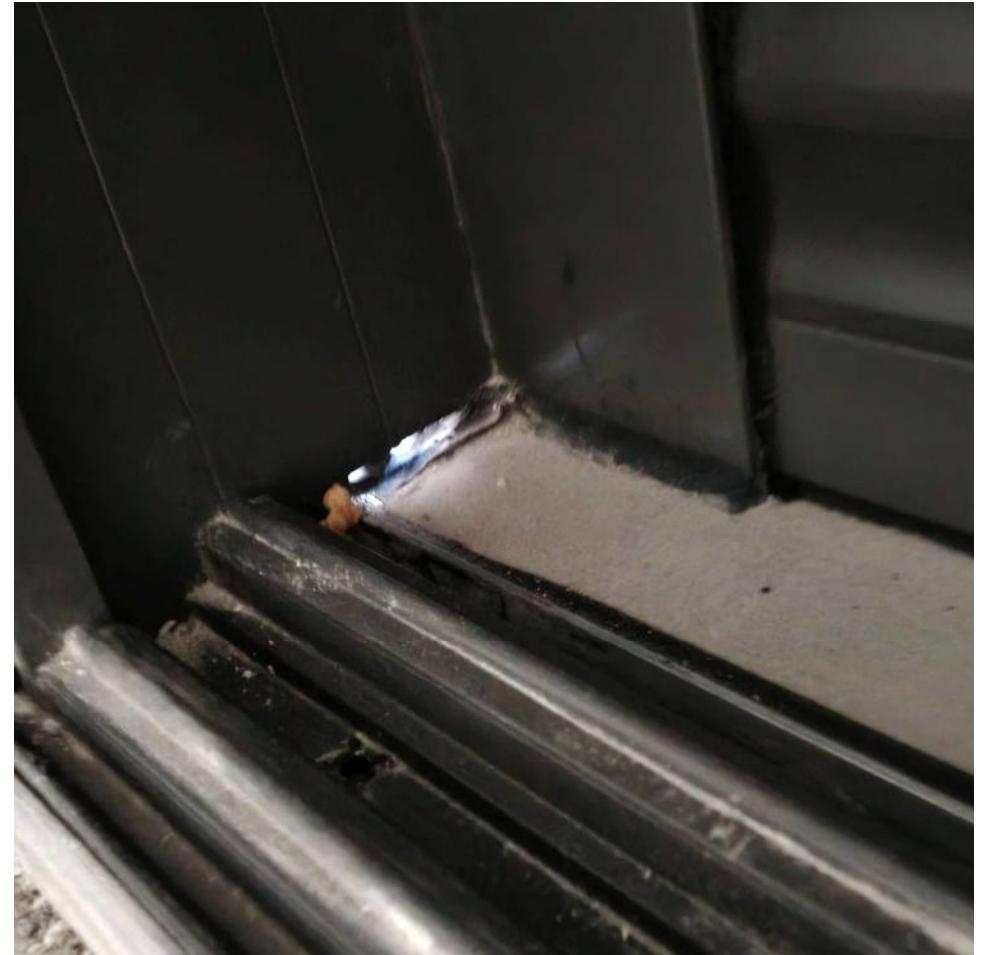
Persiana Caixilho com vão.

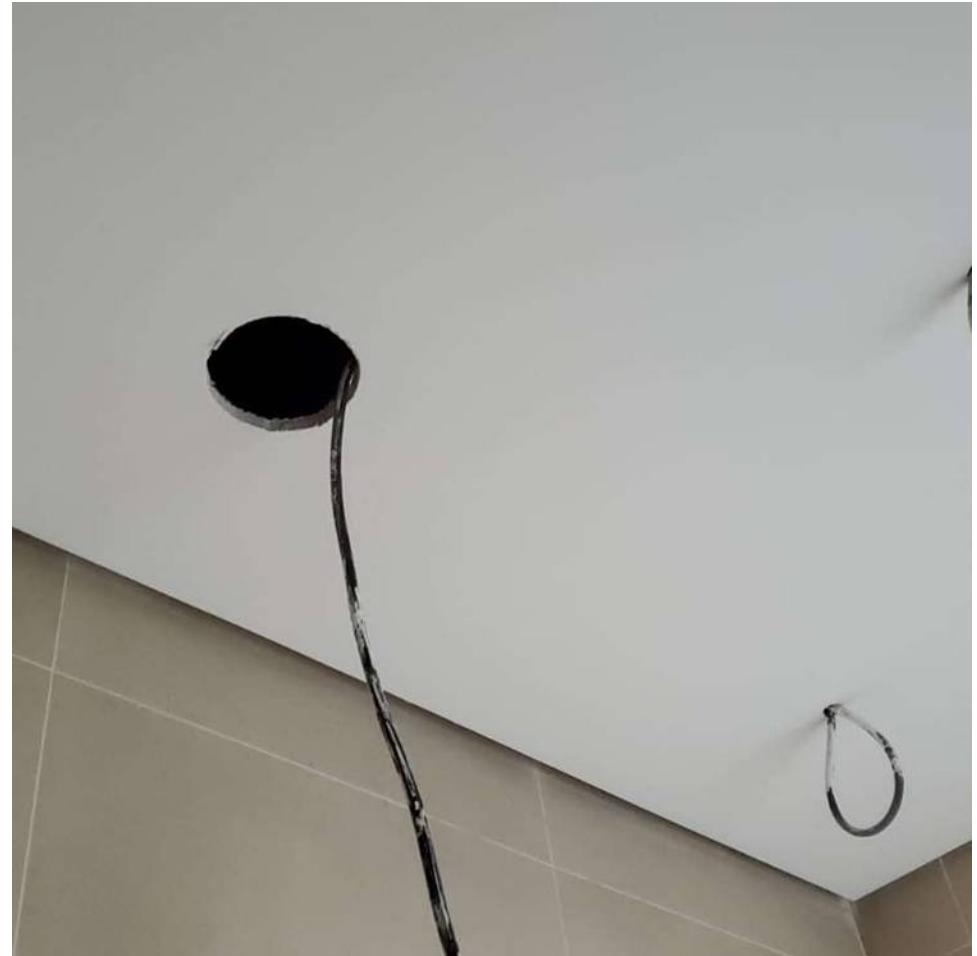
Forro com furo. Ausência de ventokit.

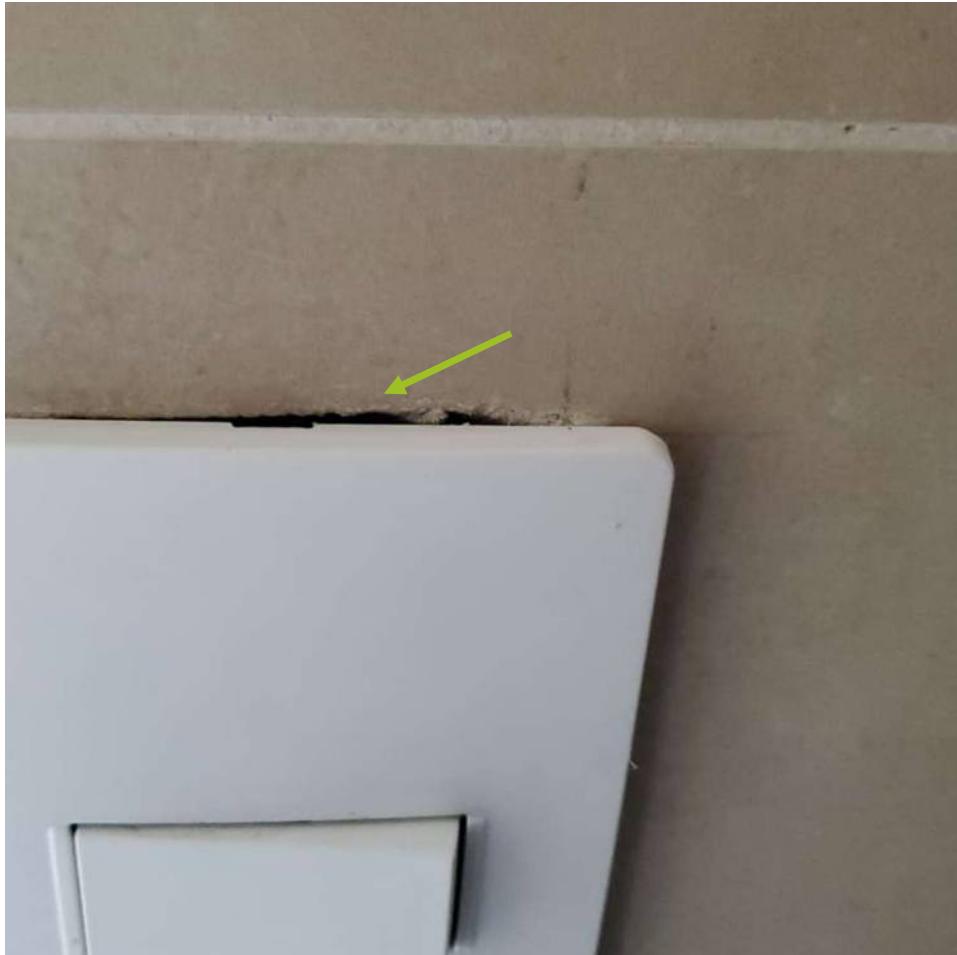
## FINAL 5 – Banho Master

Acabamento entre interruptor e revestimento.

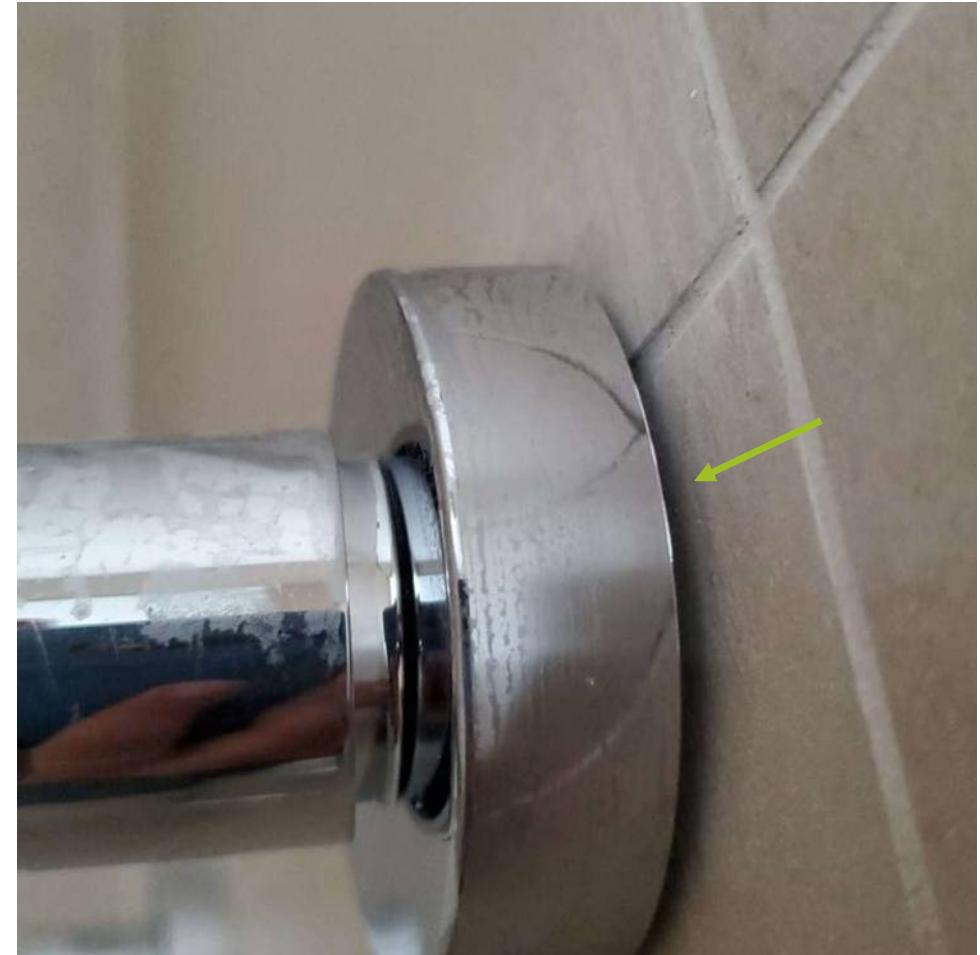
Espaçamento entre acabamento de registro e revestimento.

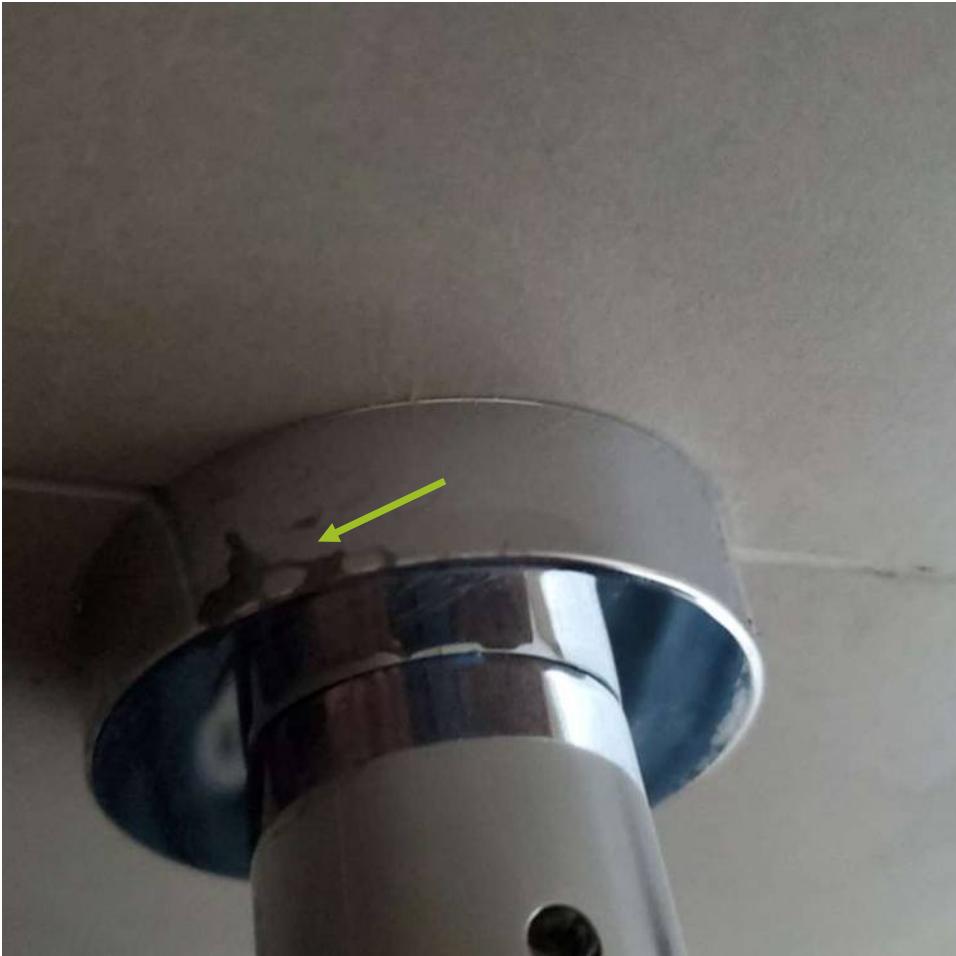
## FINAL 5 – Banho Master

Acabamento de registro danificado.
