# APTOS MODELO PG Residence

Vistoria de Constatação

Data 18/07/2025

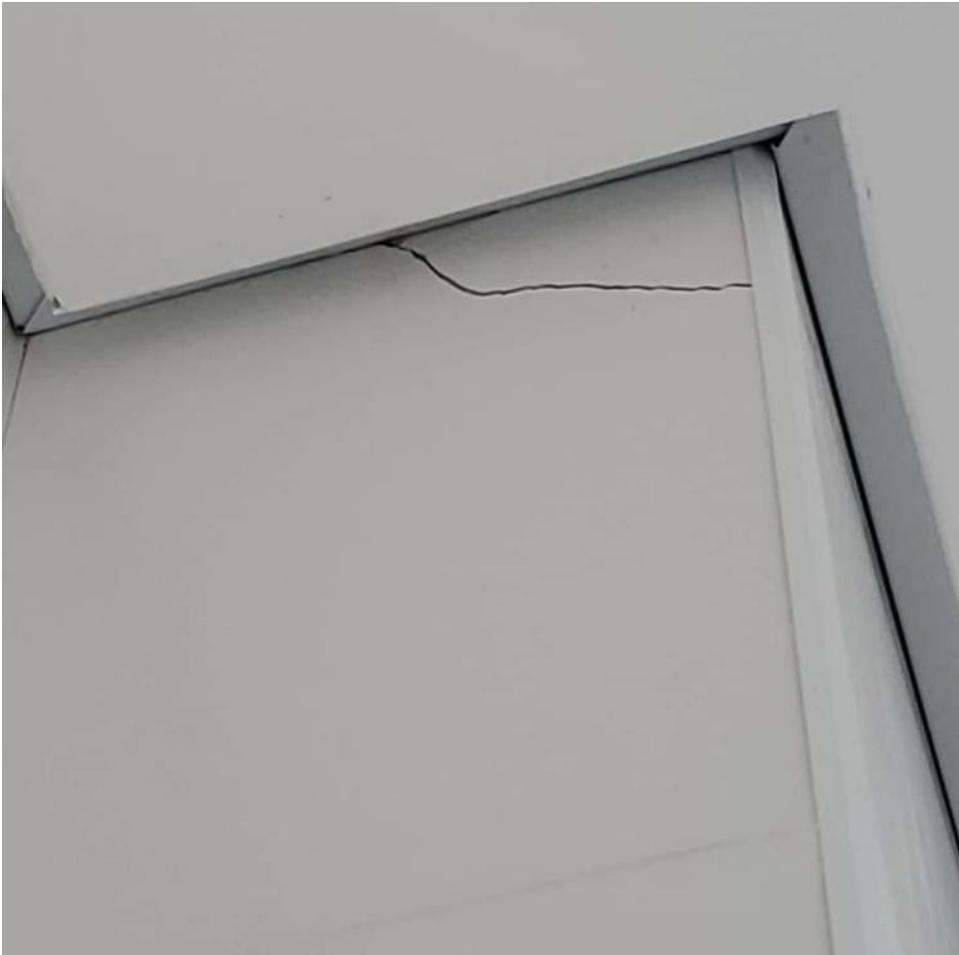
## FINAL 5 – Cozinha

Revestimento cerâmico danificado.

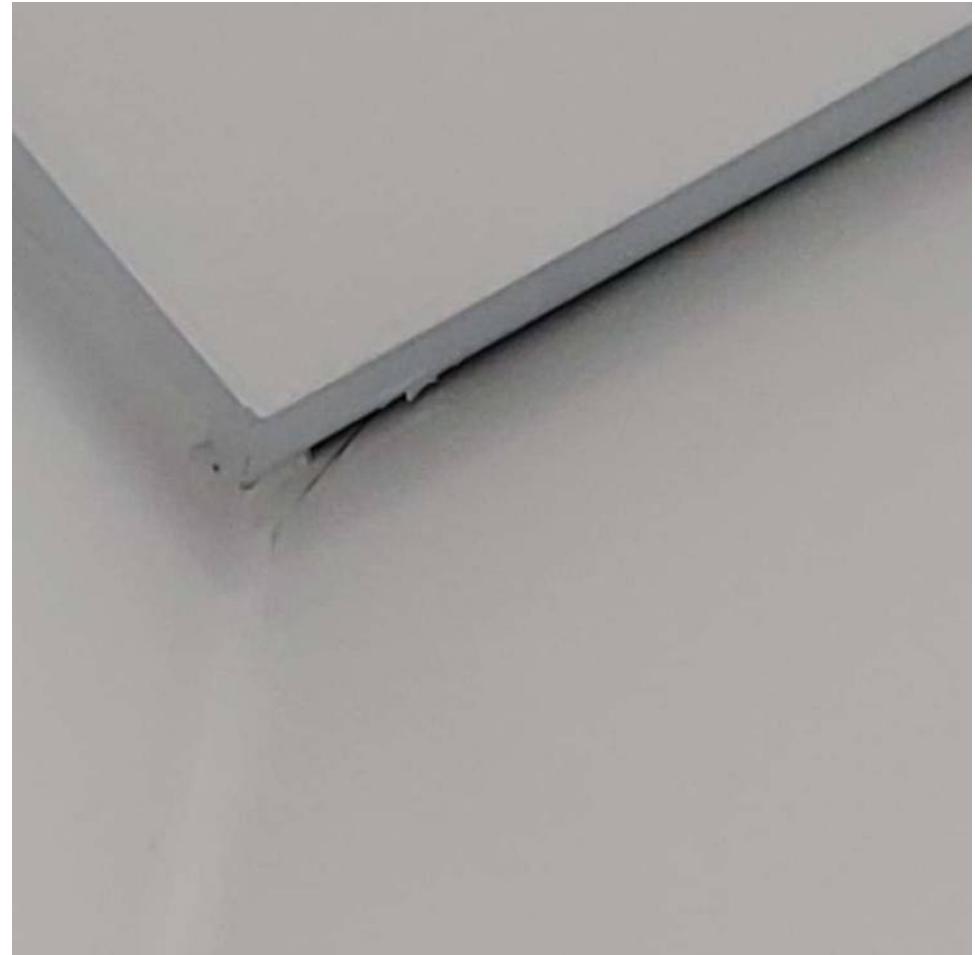
Revestimento cerâmico danificado.

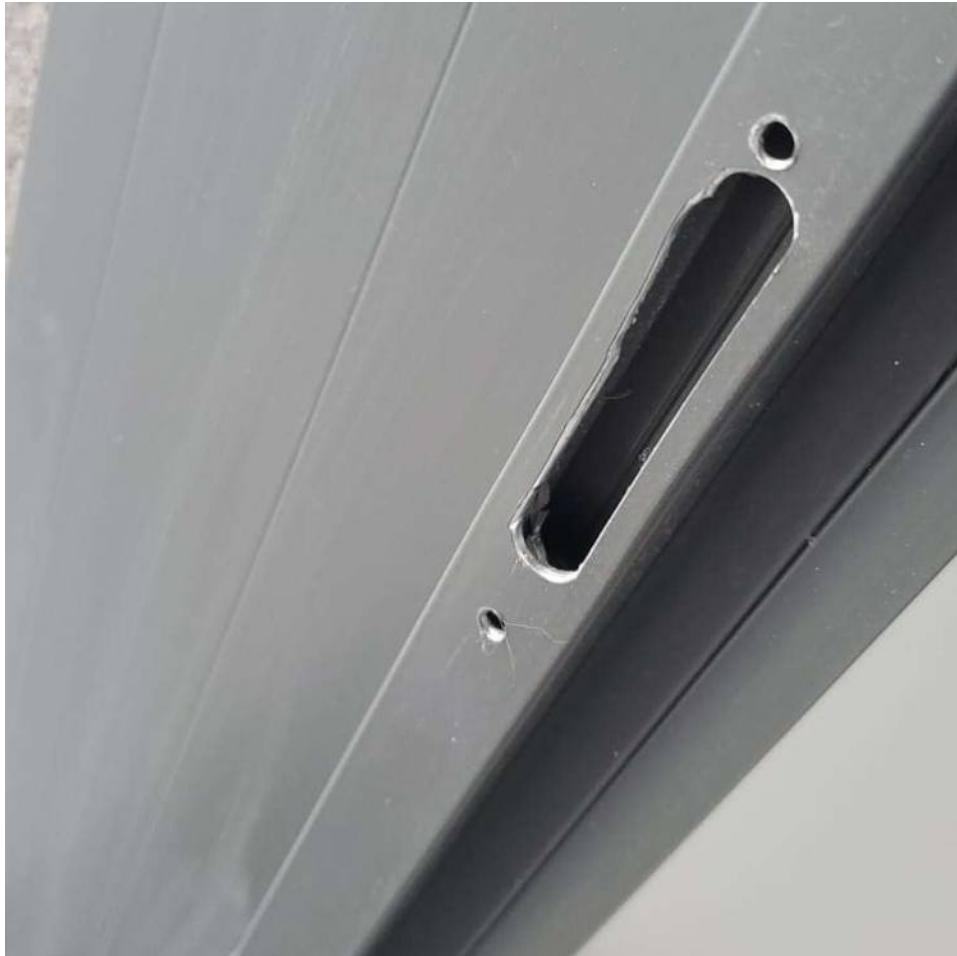
## FINAL 5 – Sala

Ausência de acabamento de caixilho.

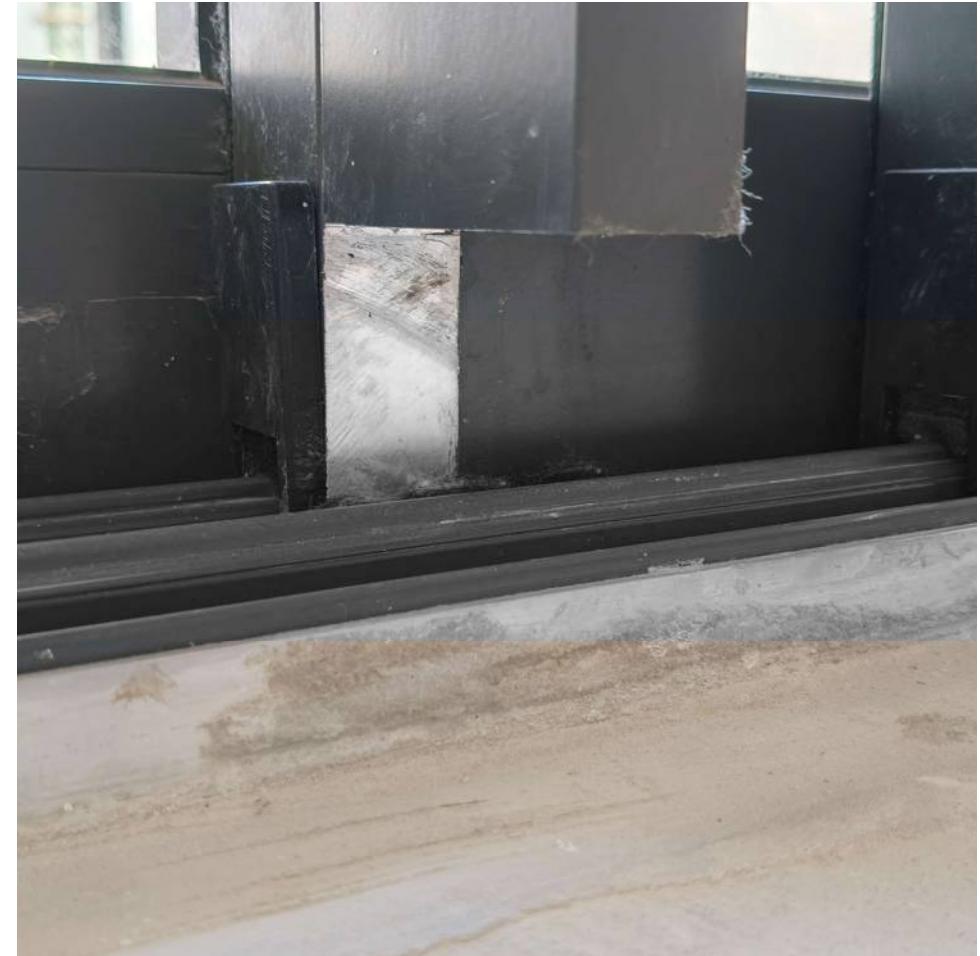
Ausência de acabamento.

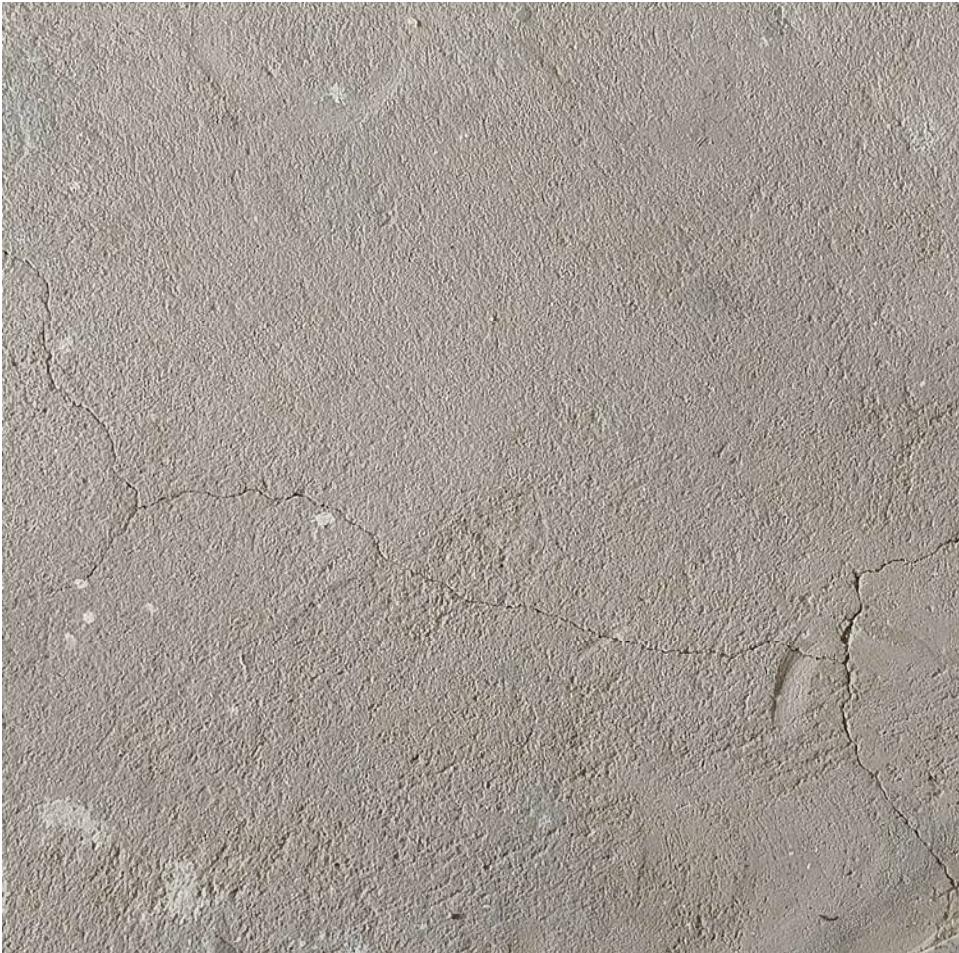
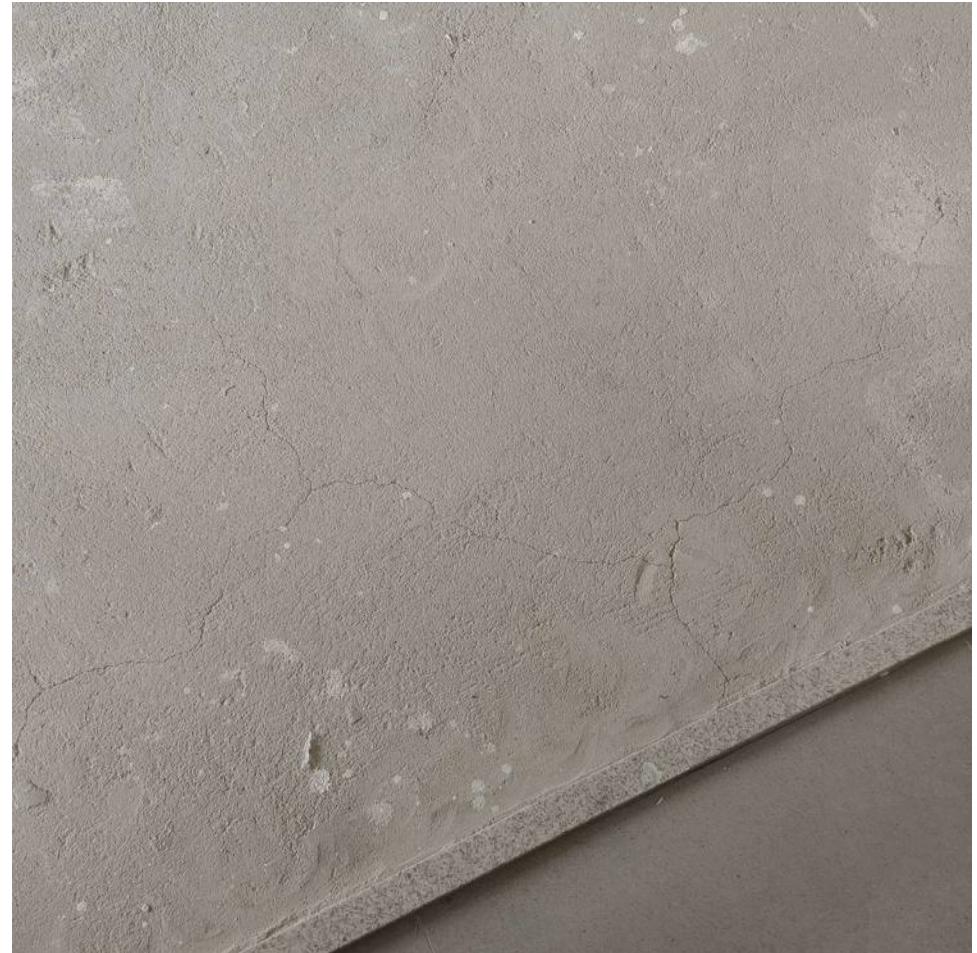
Contrapiso com fissura.

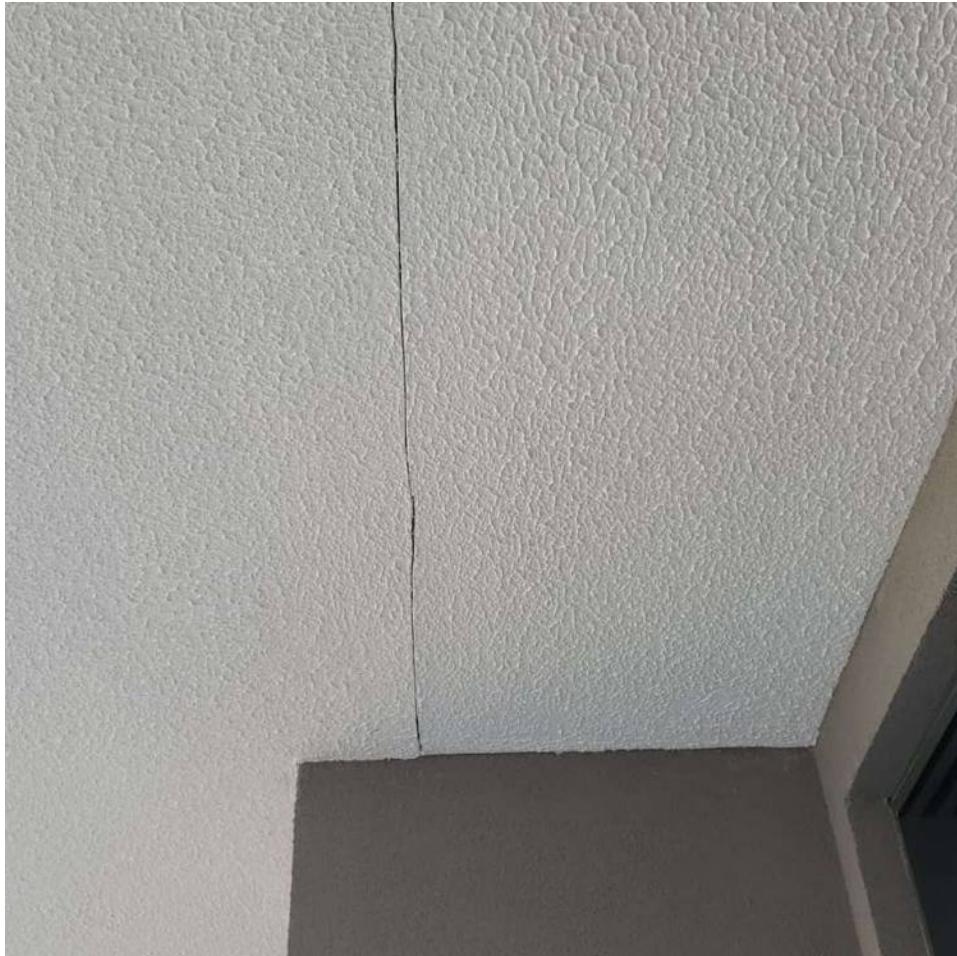
Junta.

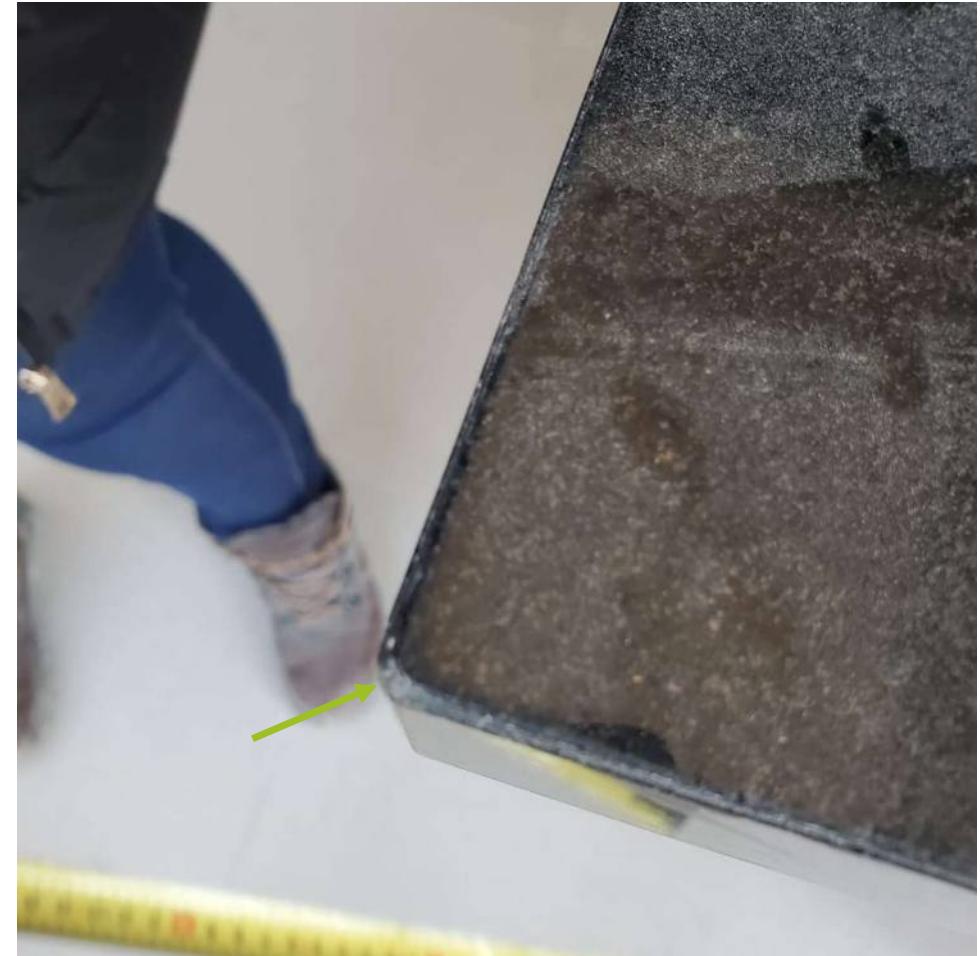
Lascado na bancada.

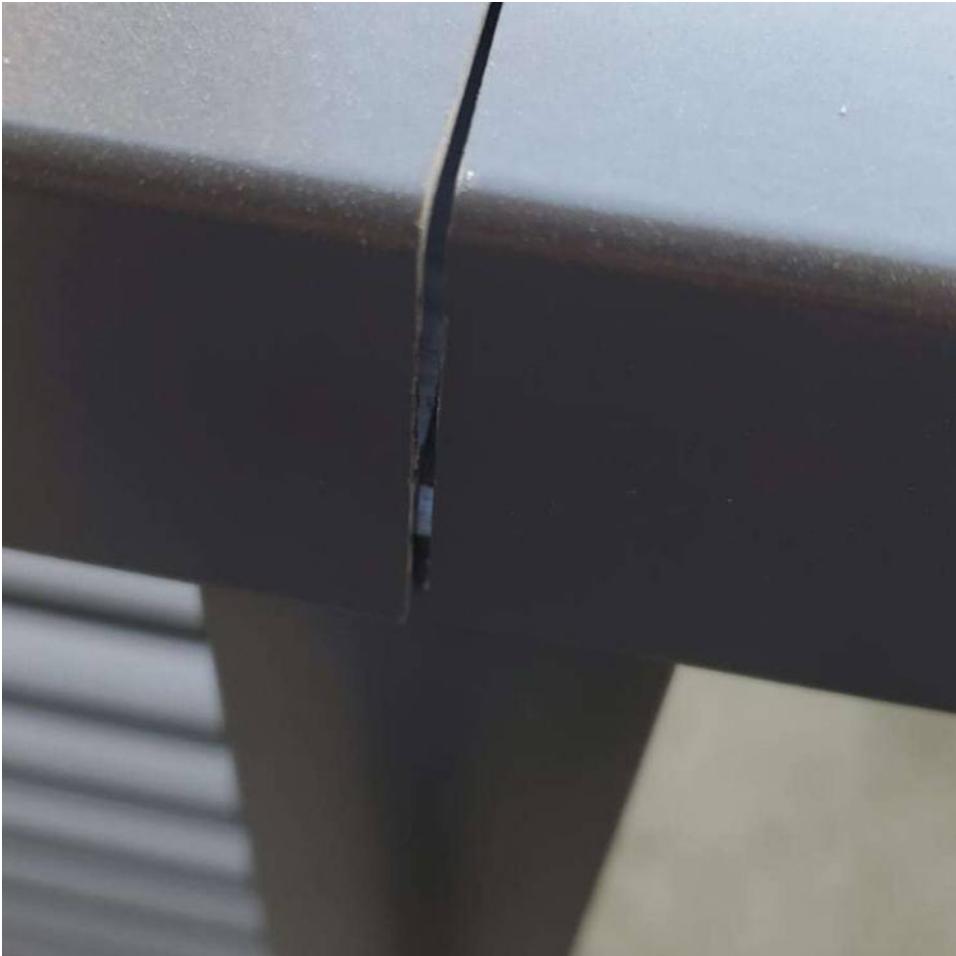
## FINAL 5 – Terraço Social

Ausência de acabamento entre peças no guarda corpo.

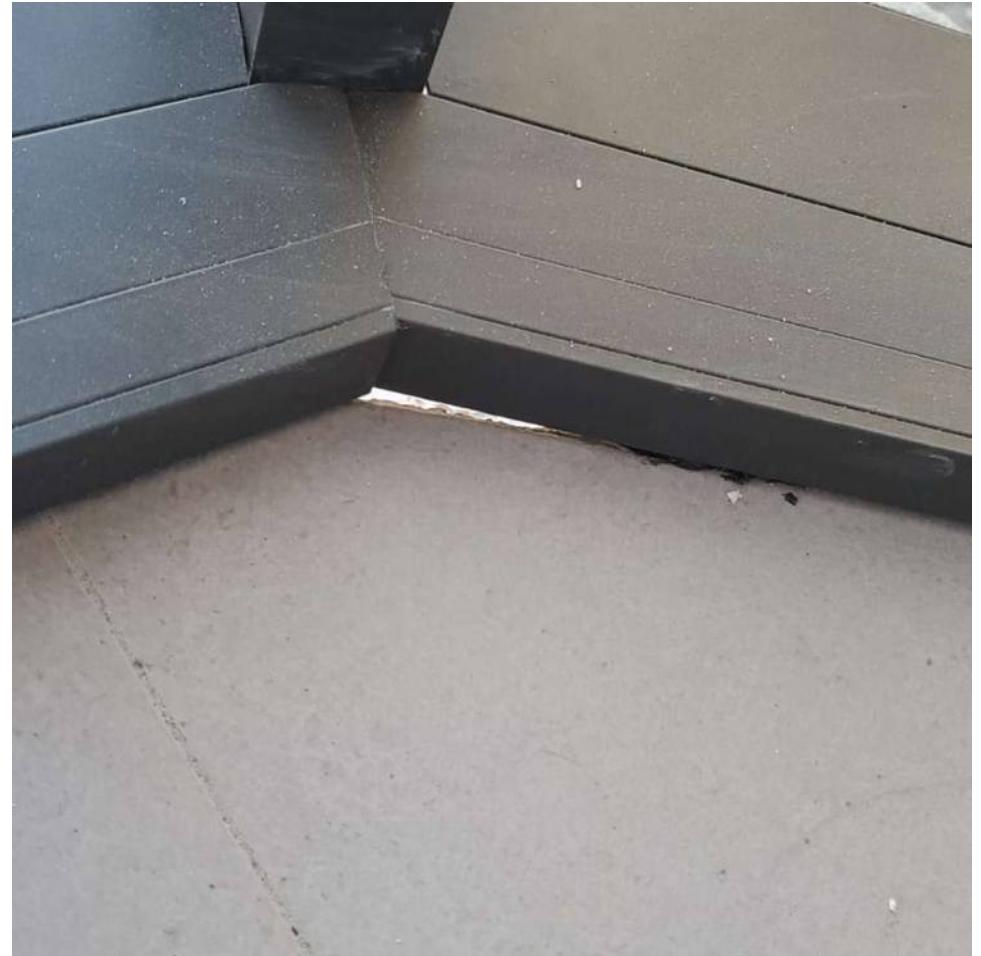
Vão entre piso e acabamento de guarda corpo.

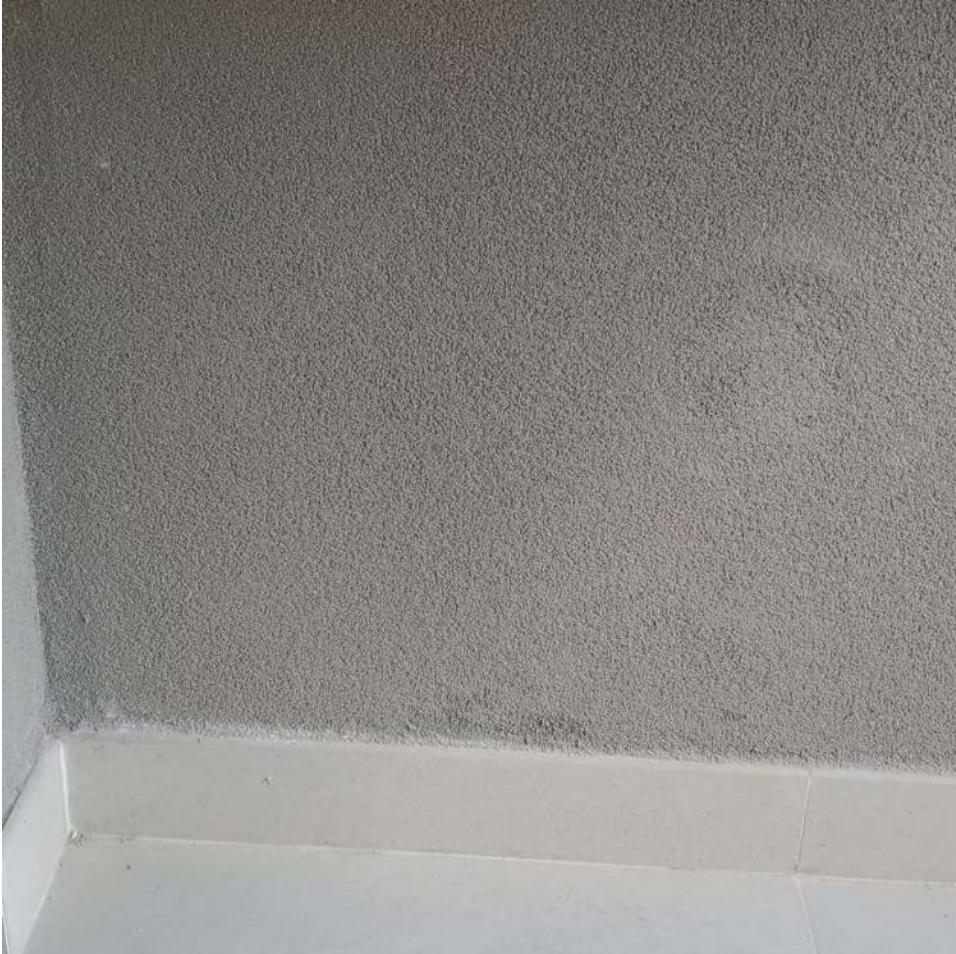
## FINAL 5 – Terraço Social

Melhoria na textura

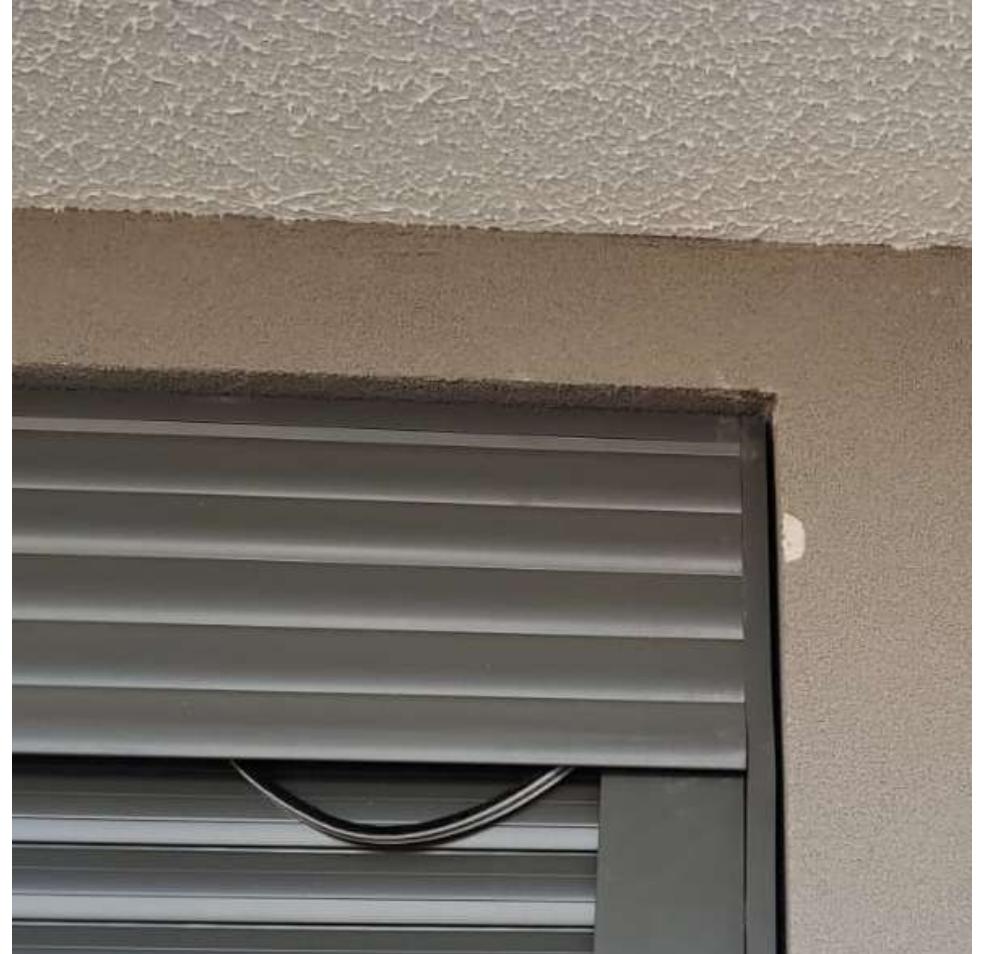
Danos textura.

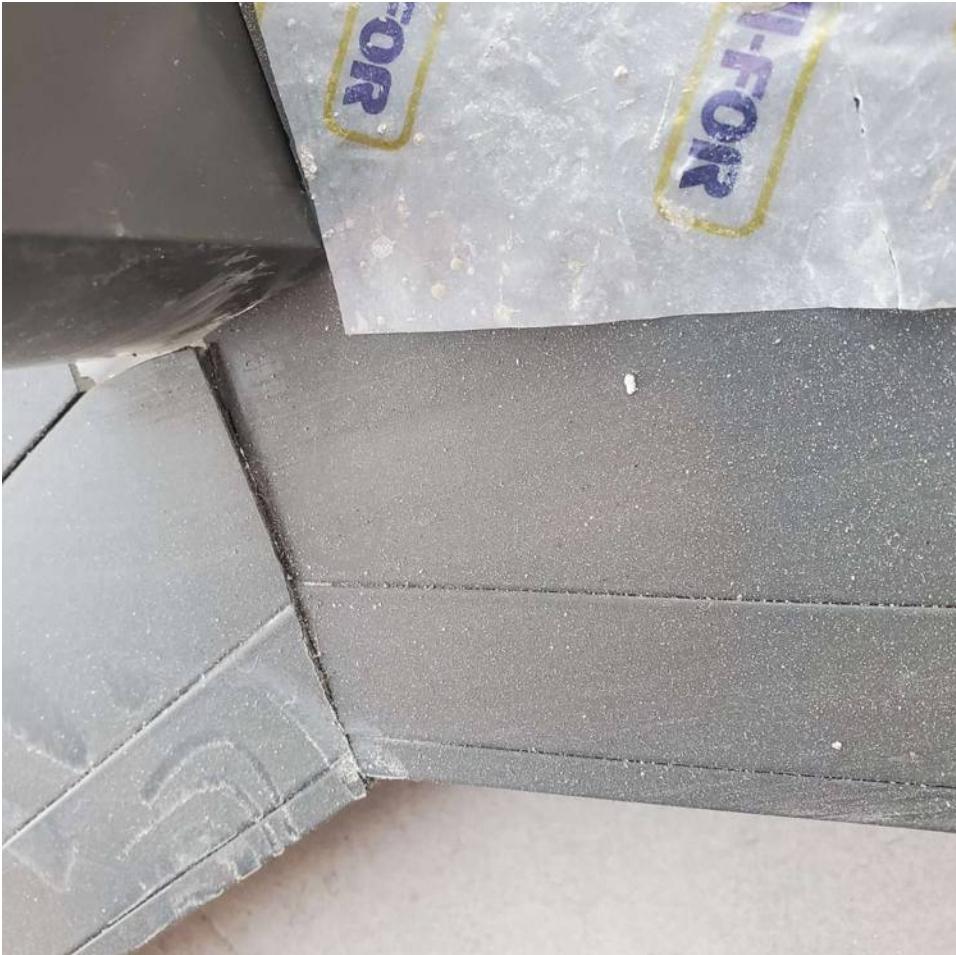
Encontro de acabamentos.

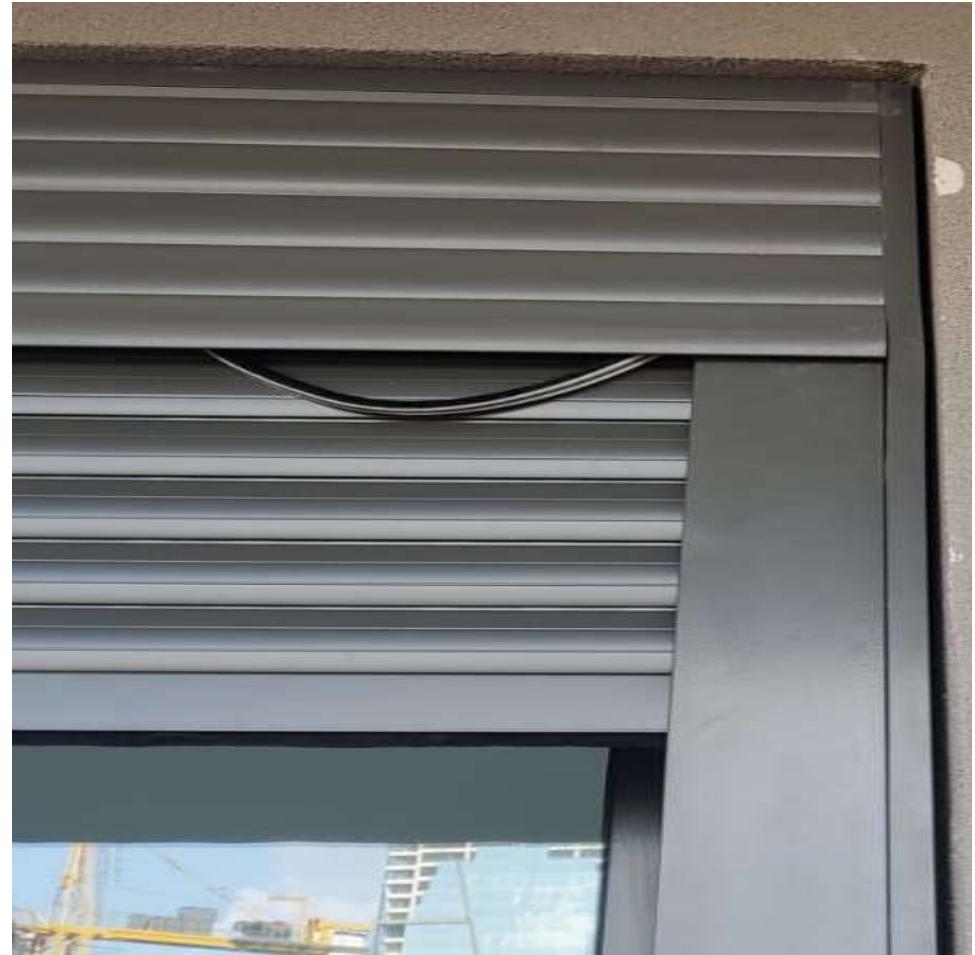
Acabamento de caixilho.

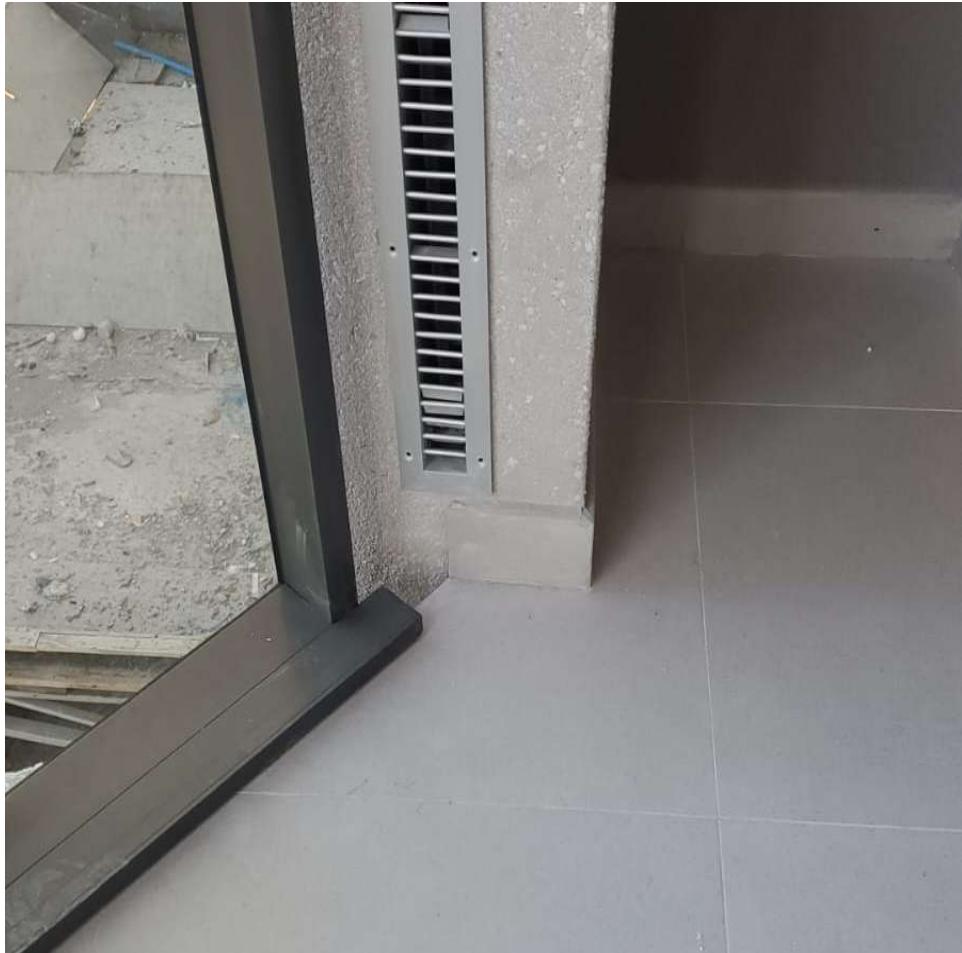
## FINAL 5 – Terraço Social

Local de veneziana para ar condicionado divergente  
de projeto.

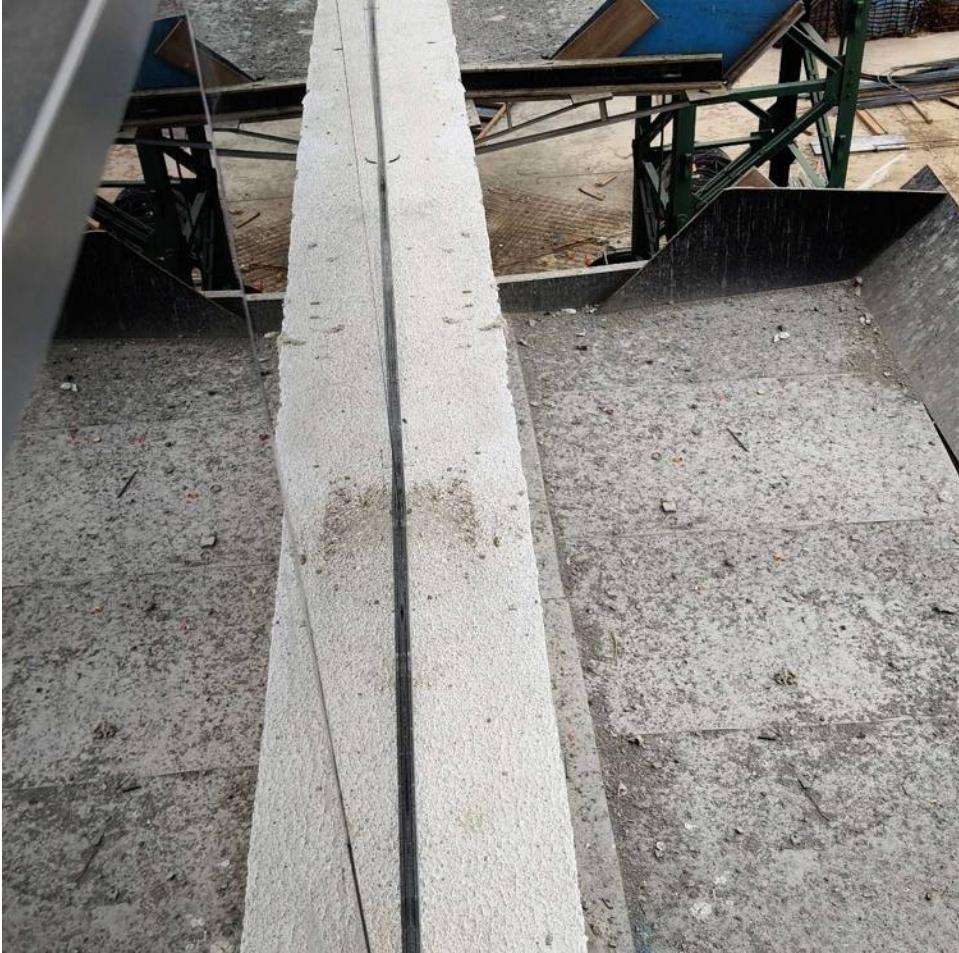
## FINAL 5 – Terraço Social

Limpeza textura da viga externa.

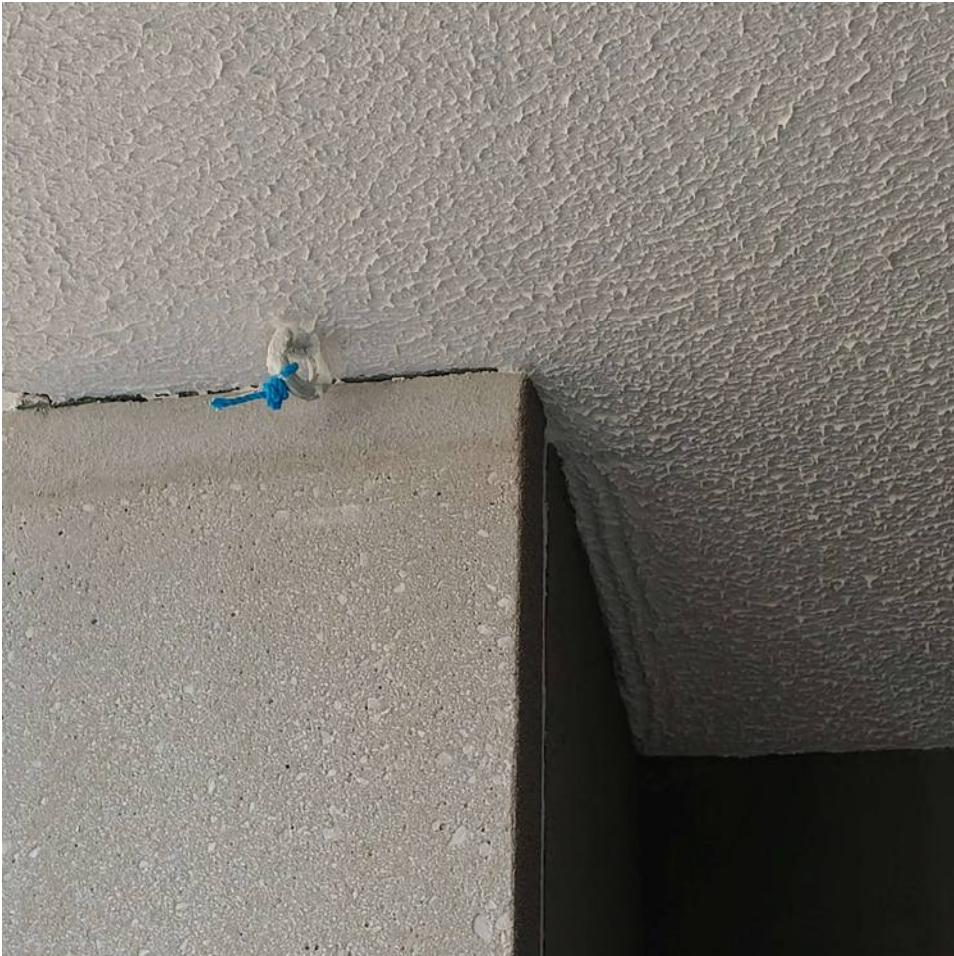
## FINAL 5 – Terraço Social

Ausência de vedação fachada.

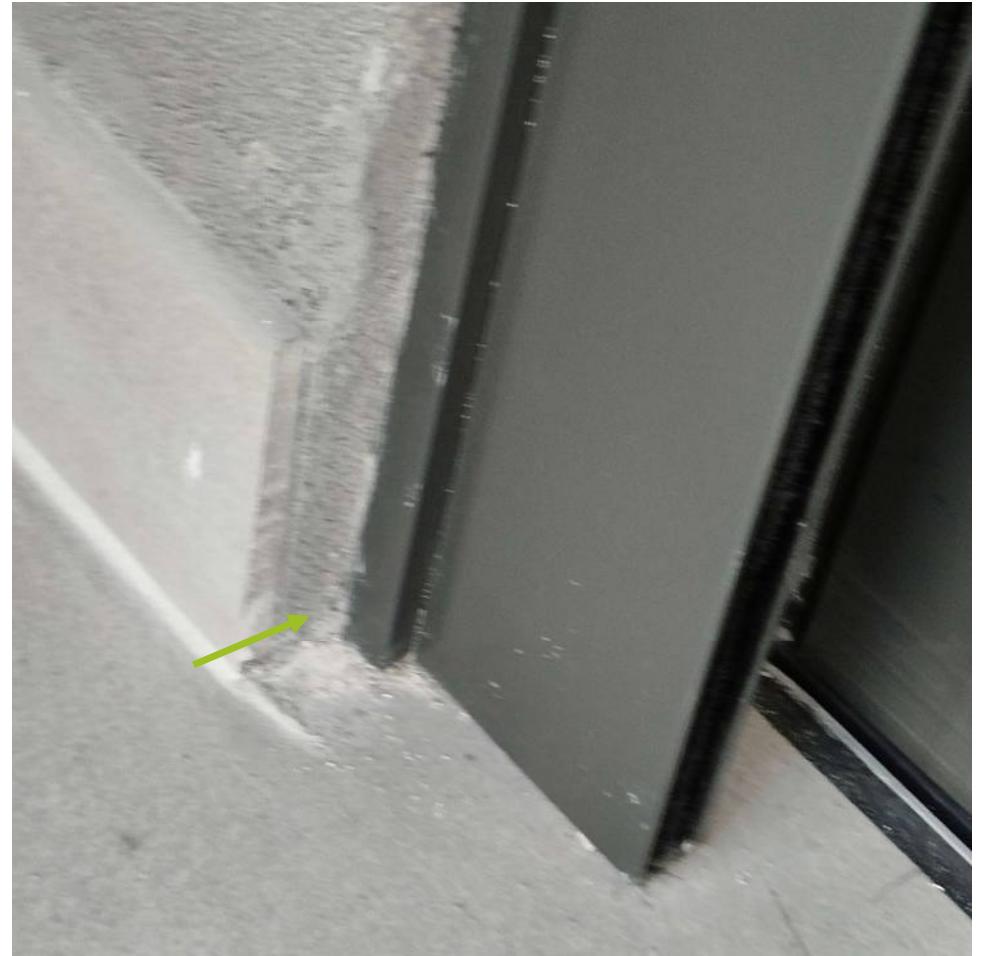
Acabamento entre Caixilho e rodapé.

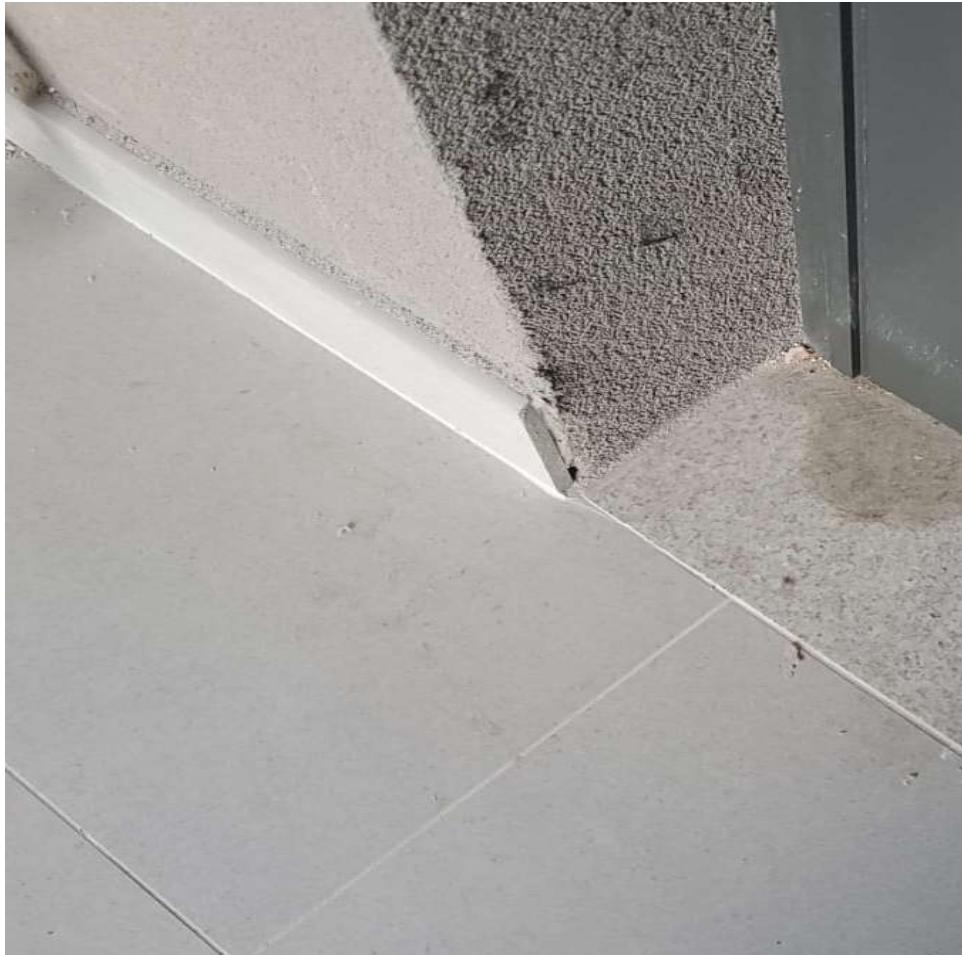
## FINAL 5 – Área de Serviço

Ausência de rodapé em trecho.

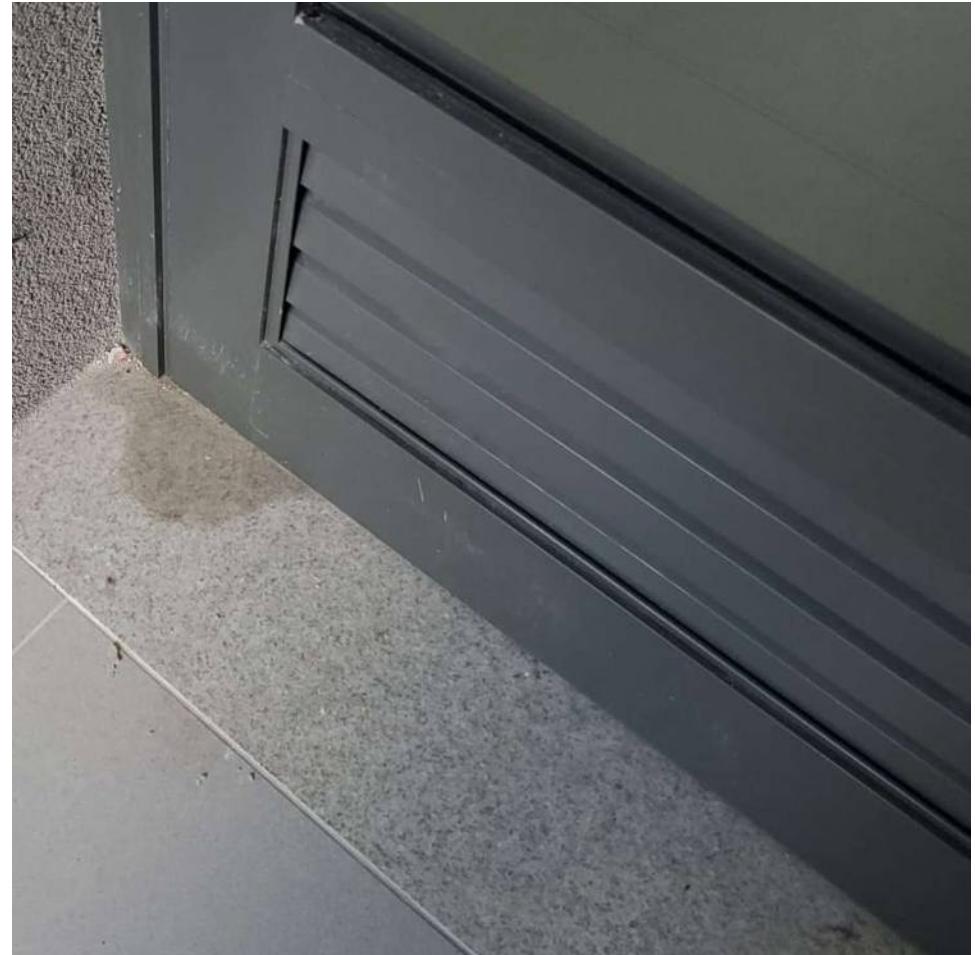
Soleira manchada .

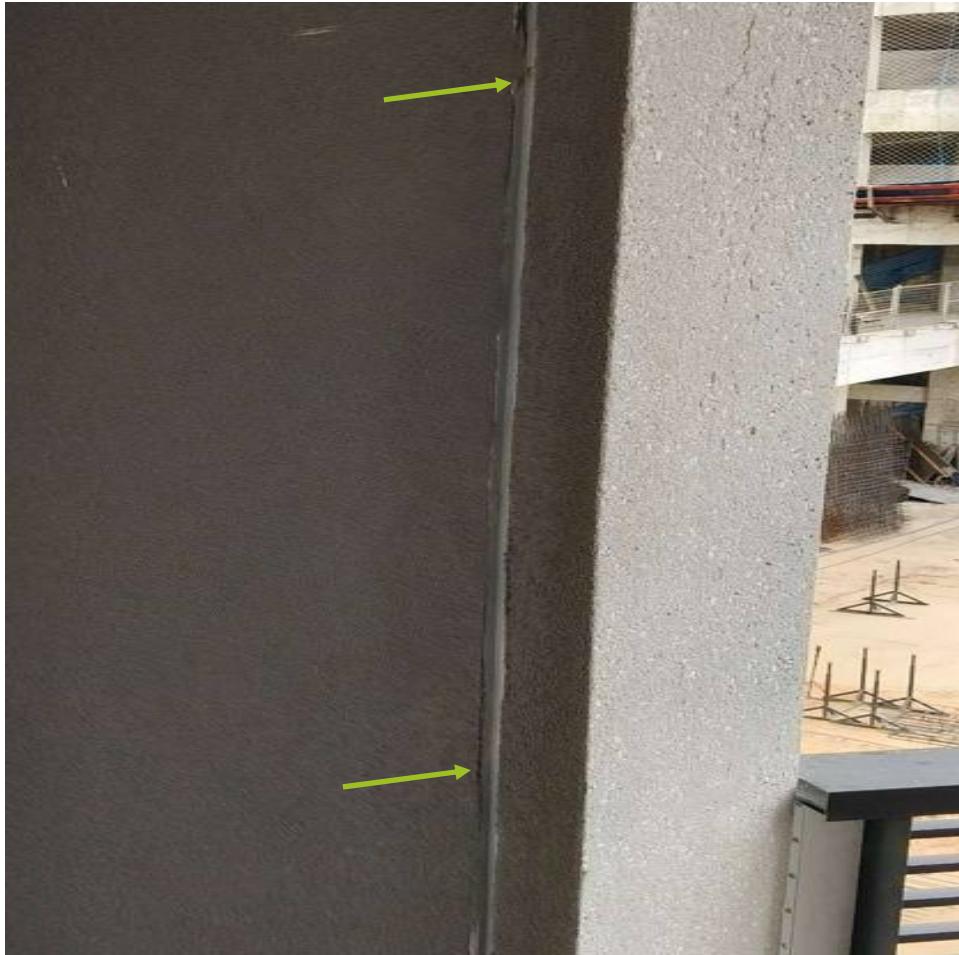
## FINAL 5 – Área de Serviço

Acabamento entre Fachada e placa.

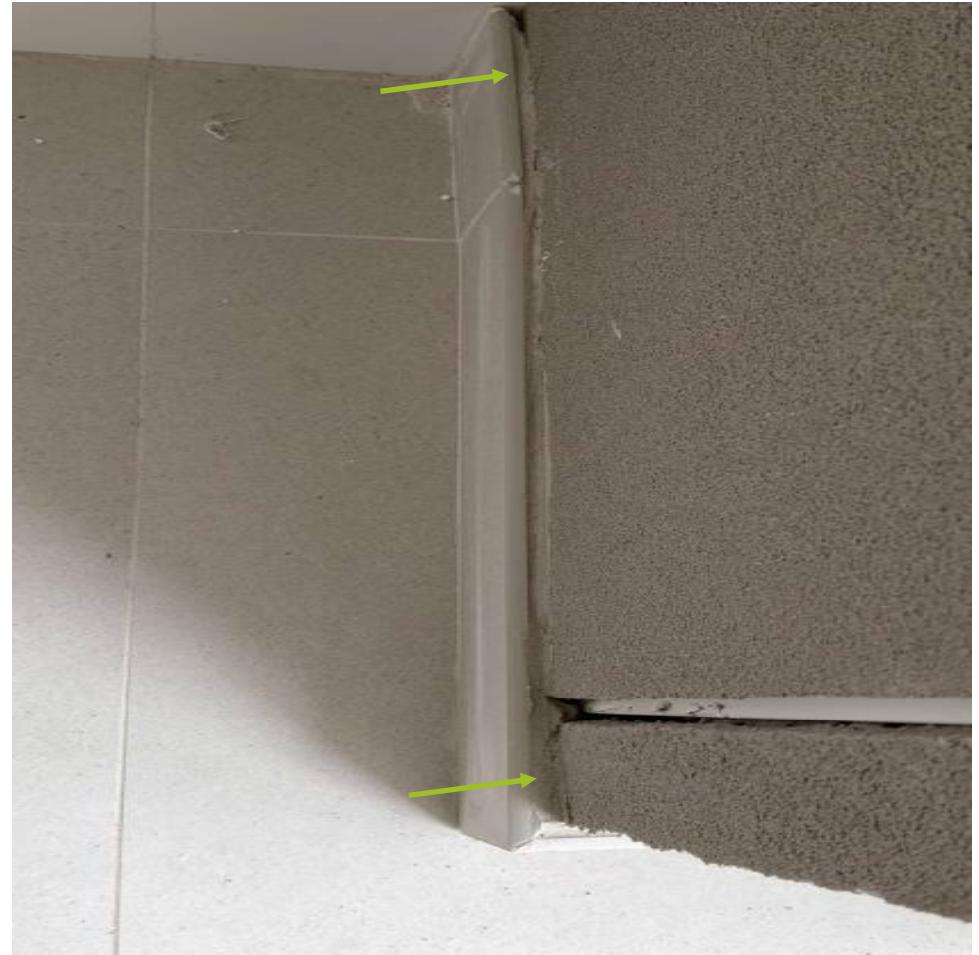
Acabamento Rodapé.

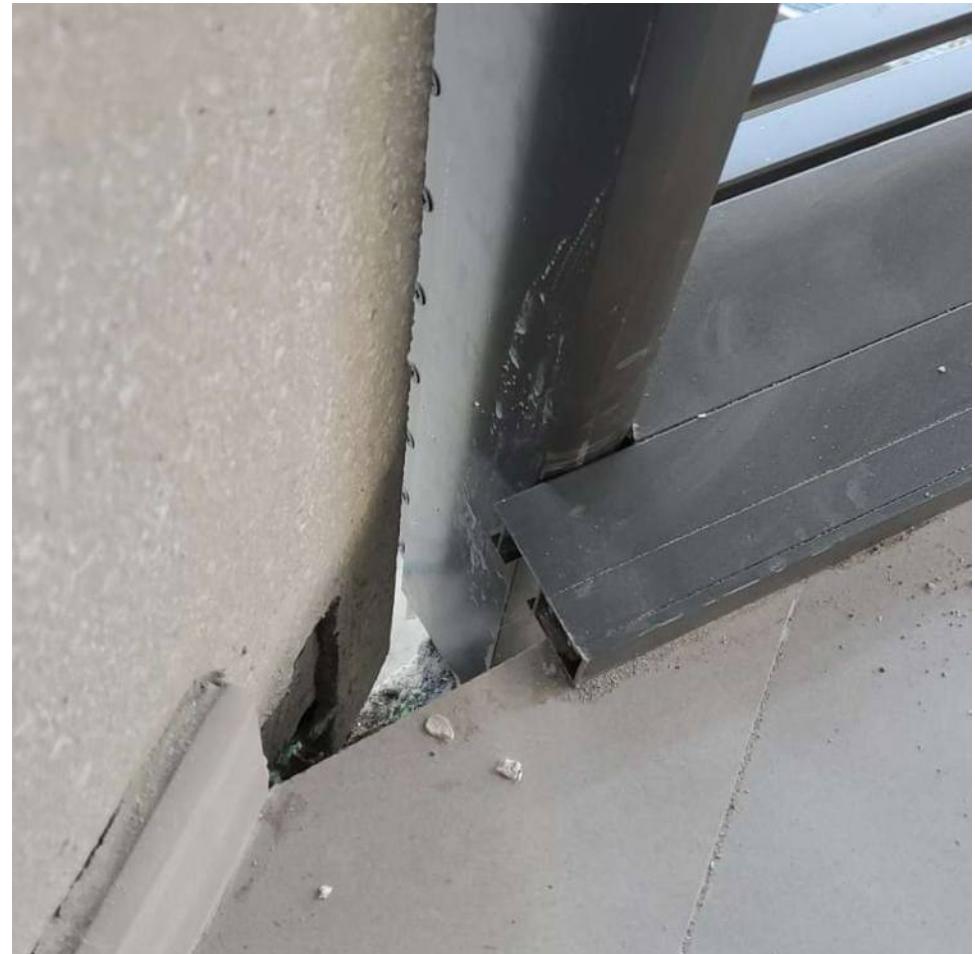
Encontro de acabamentos.

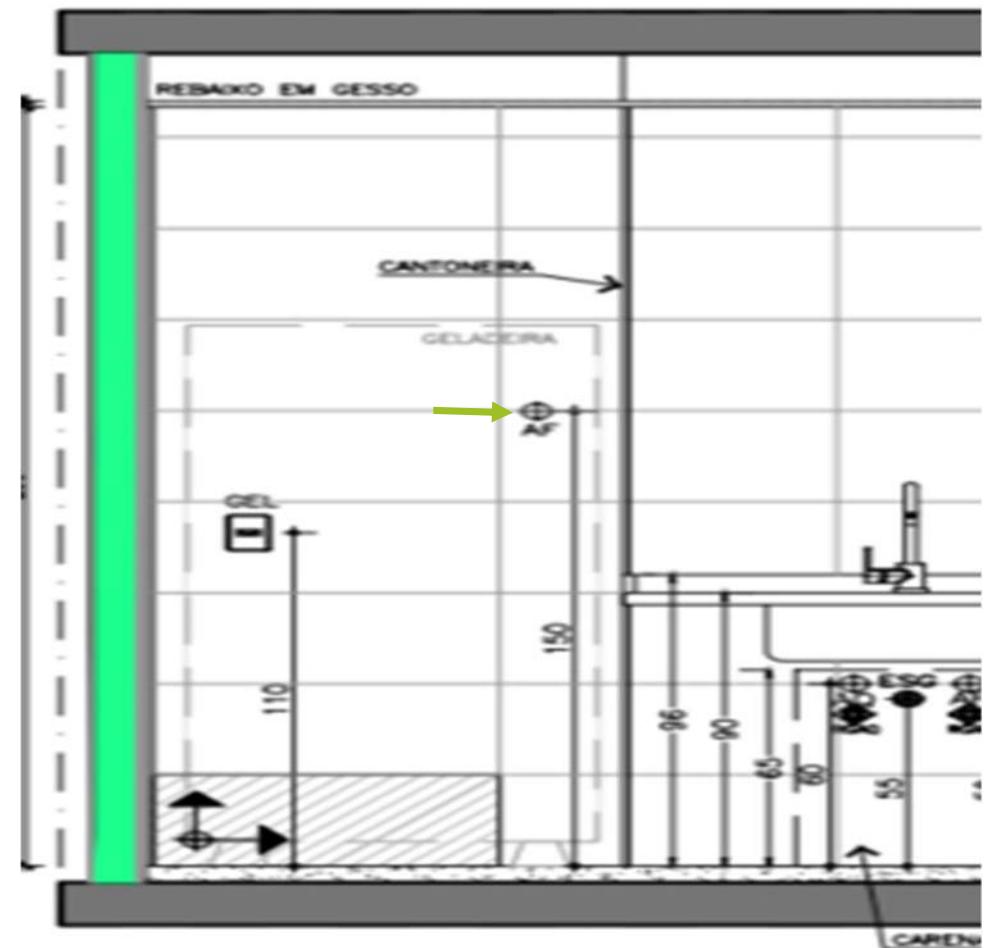
Detalhe de arquitetura.

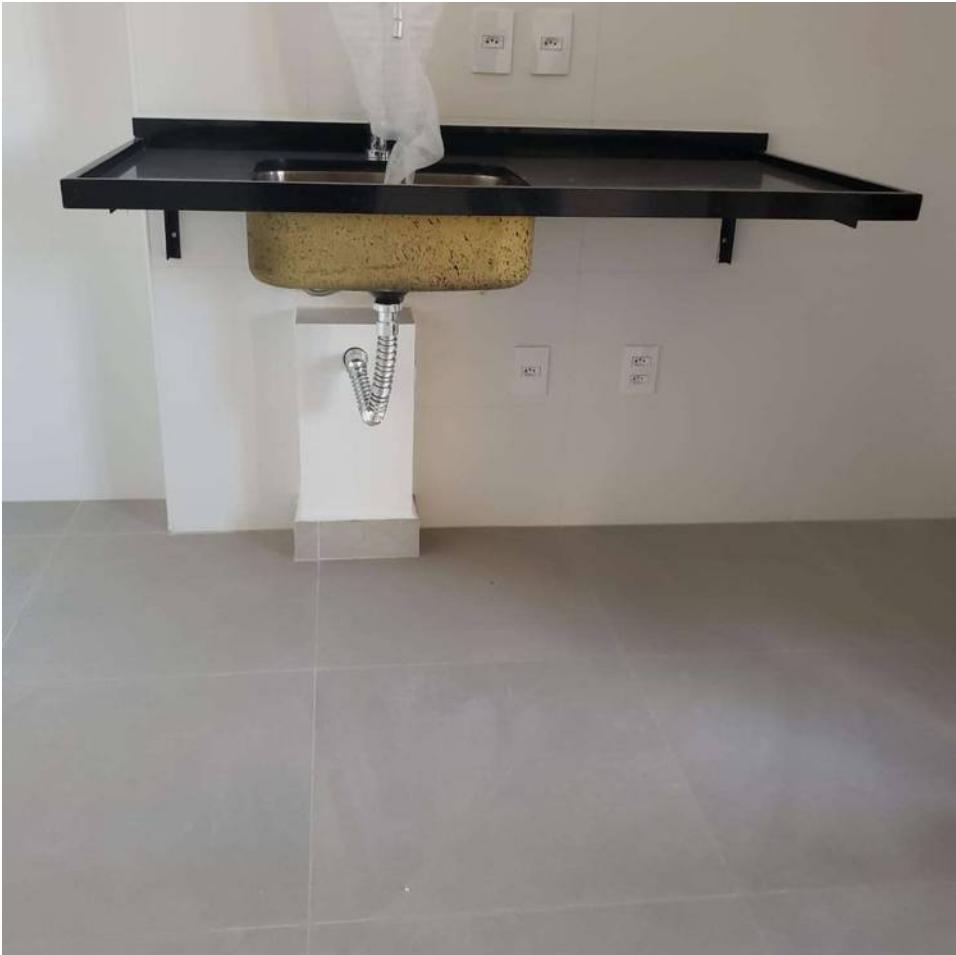
Desalinhamento carenagem e cuba
