# APTOS MODELO PG Residence

Vistoria de Constatação

Data 18/07/2025

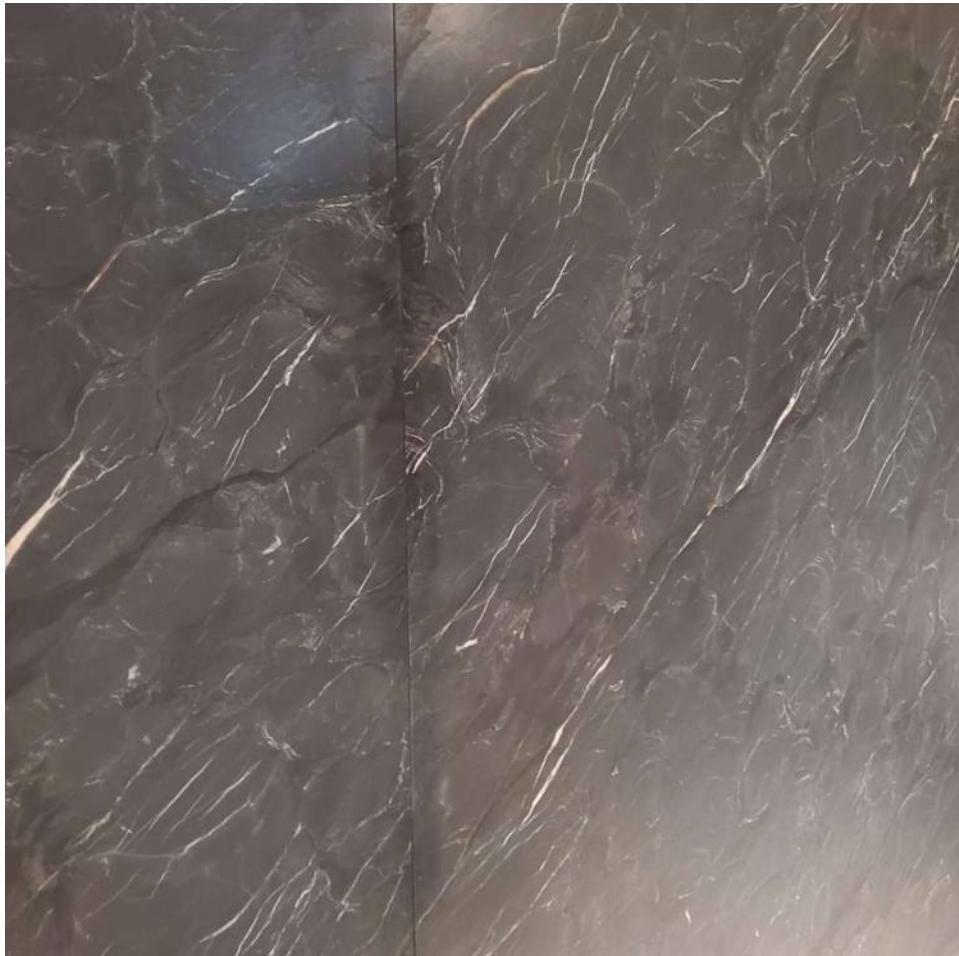
Juntas de encontro de mármore manchada.

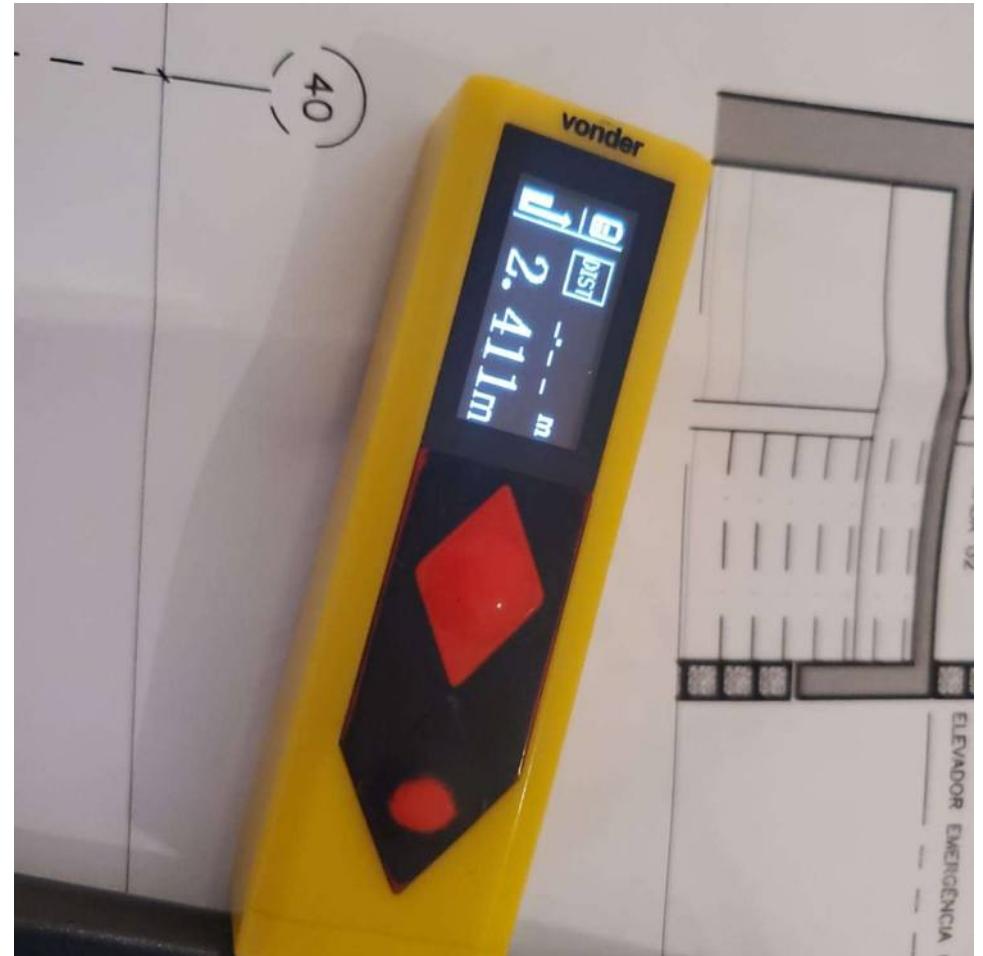
Pé direito hall social divergente de projeto. Será atualizado projeto de 2,50m para 2,40m.

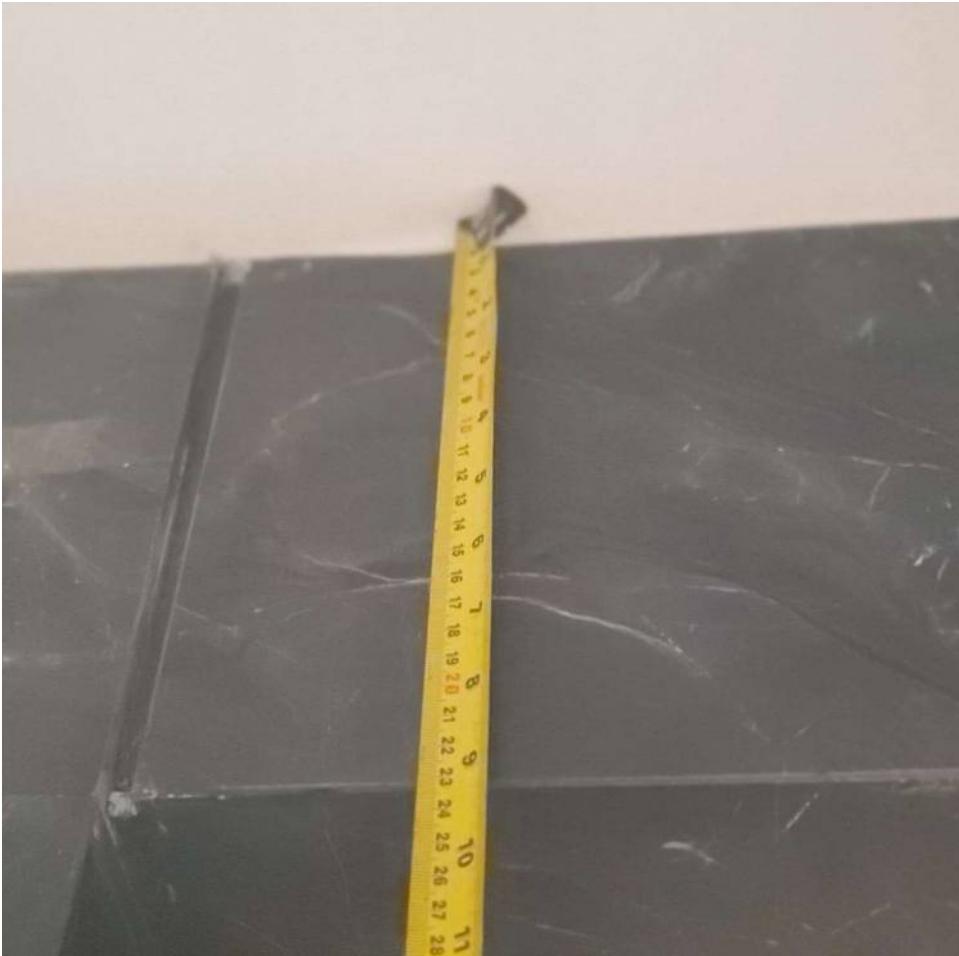
Altura de testeira elevador divergente de projeto.  
Projeto será atualizado.

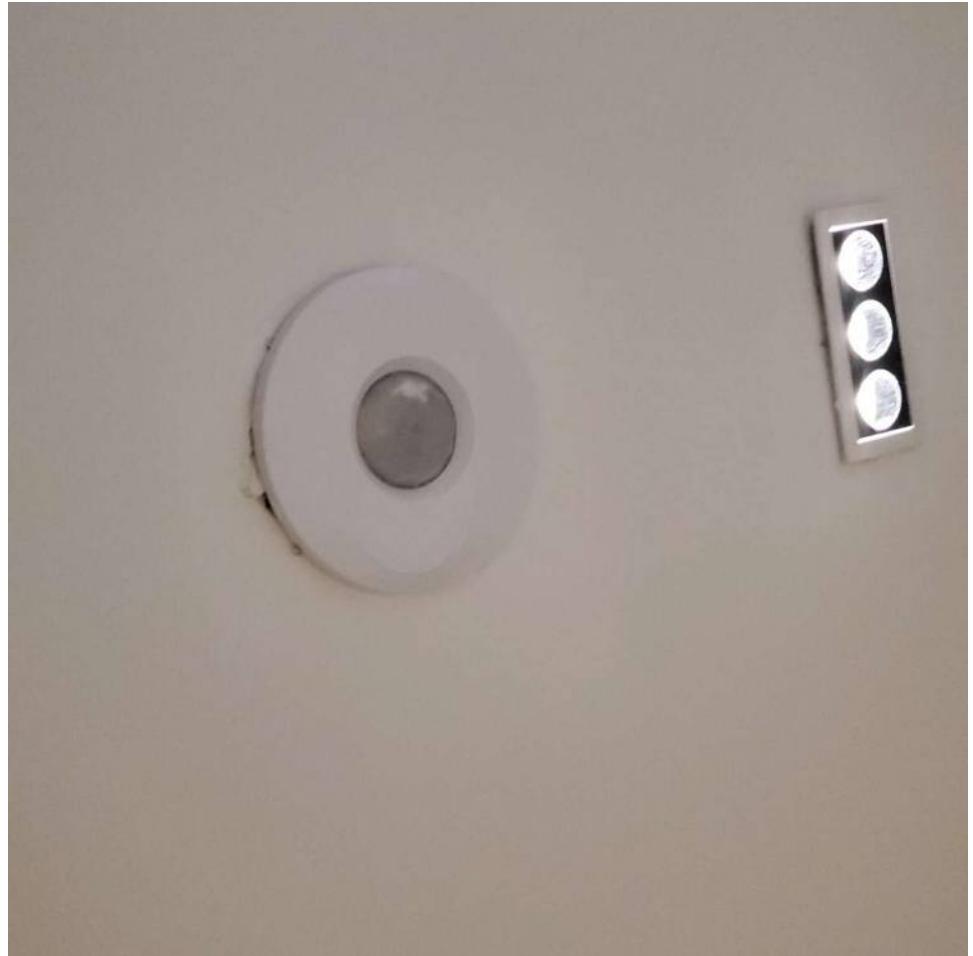
Acabamento pintura teto.

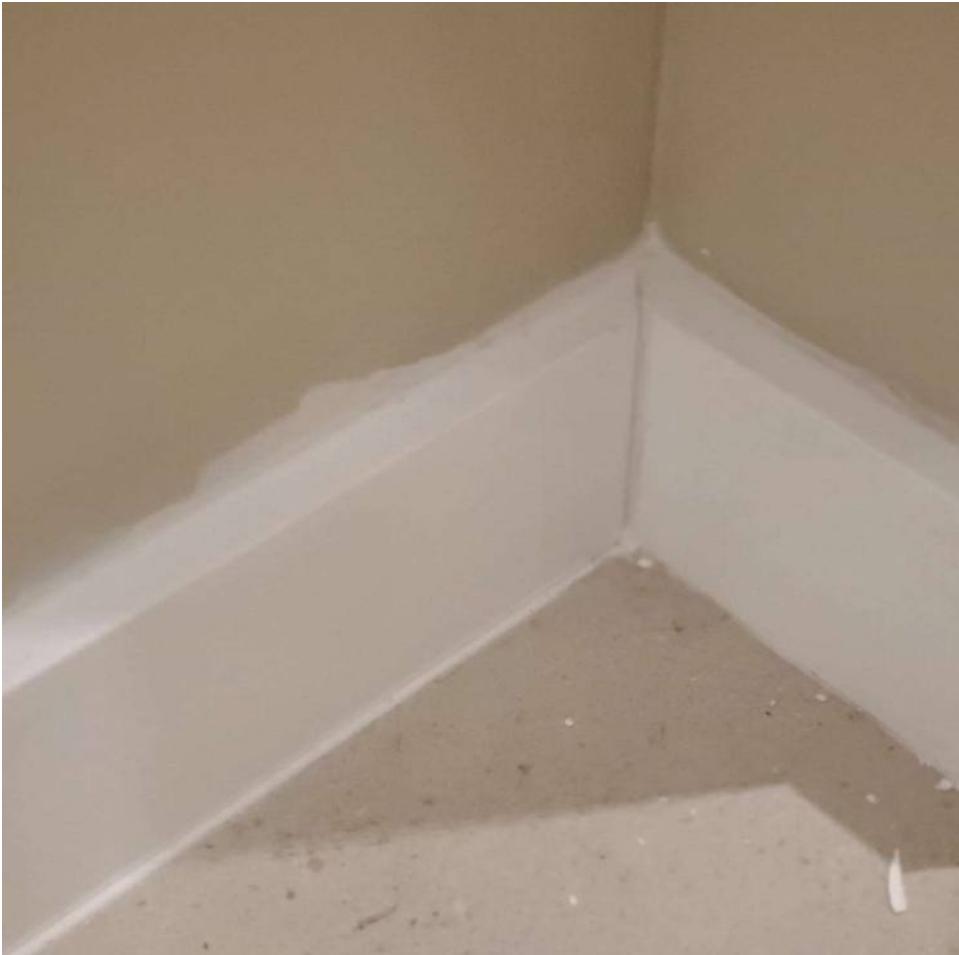
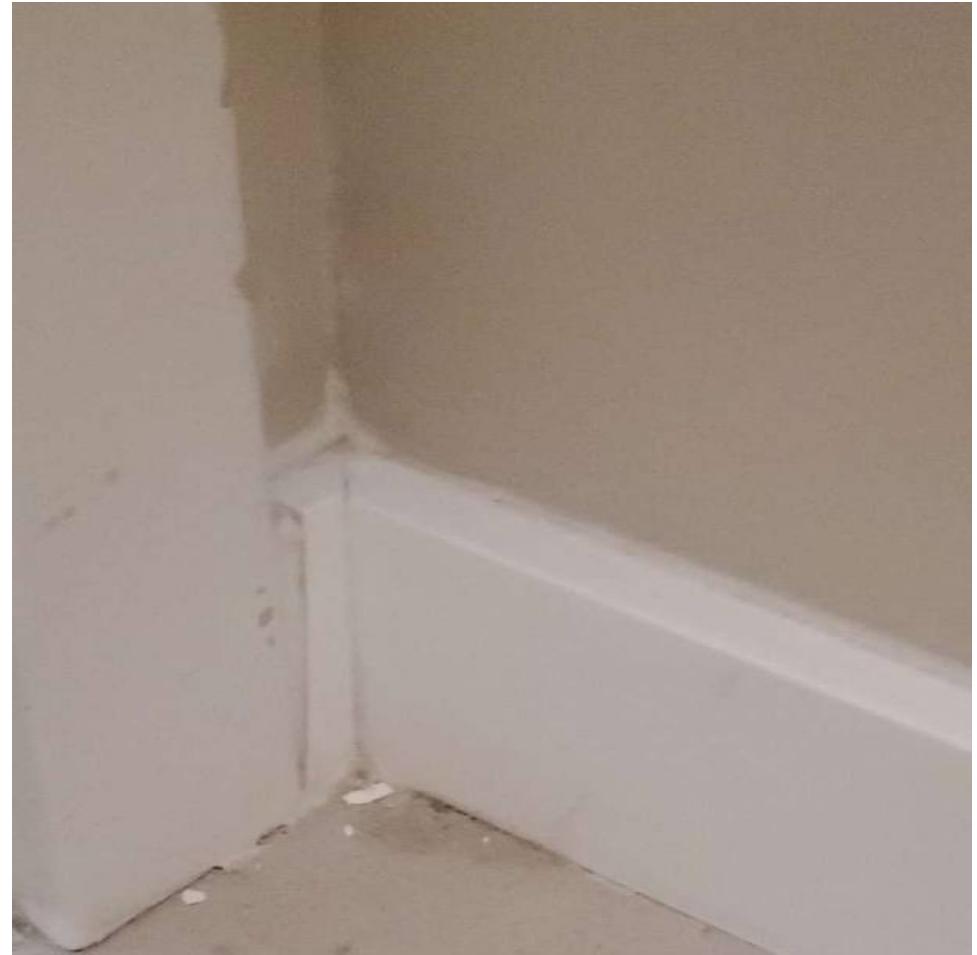
Detalhe de pintura geral.

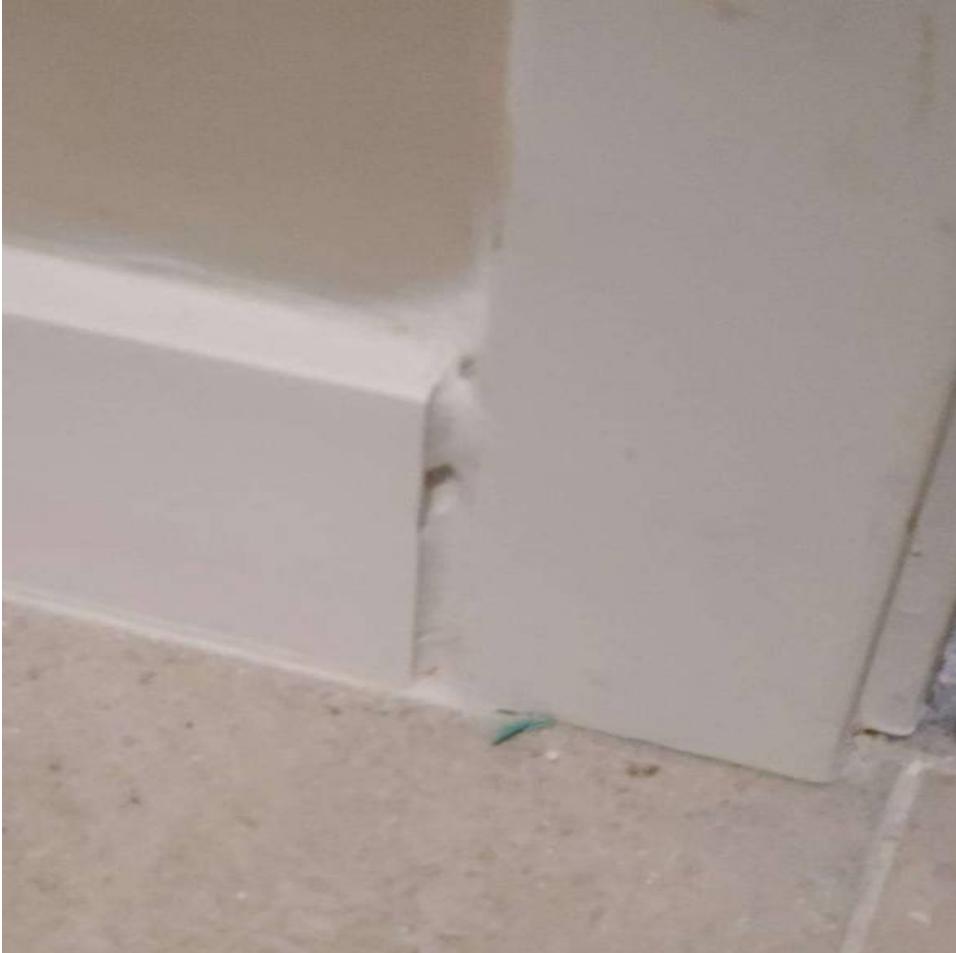
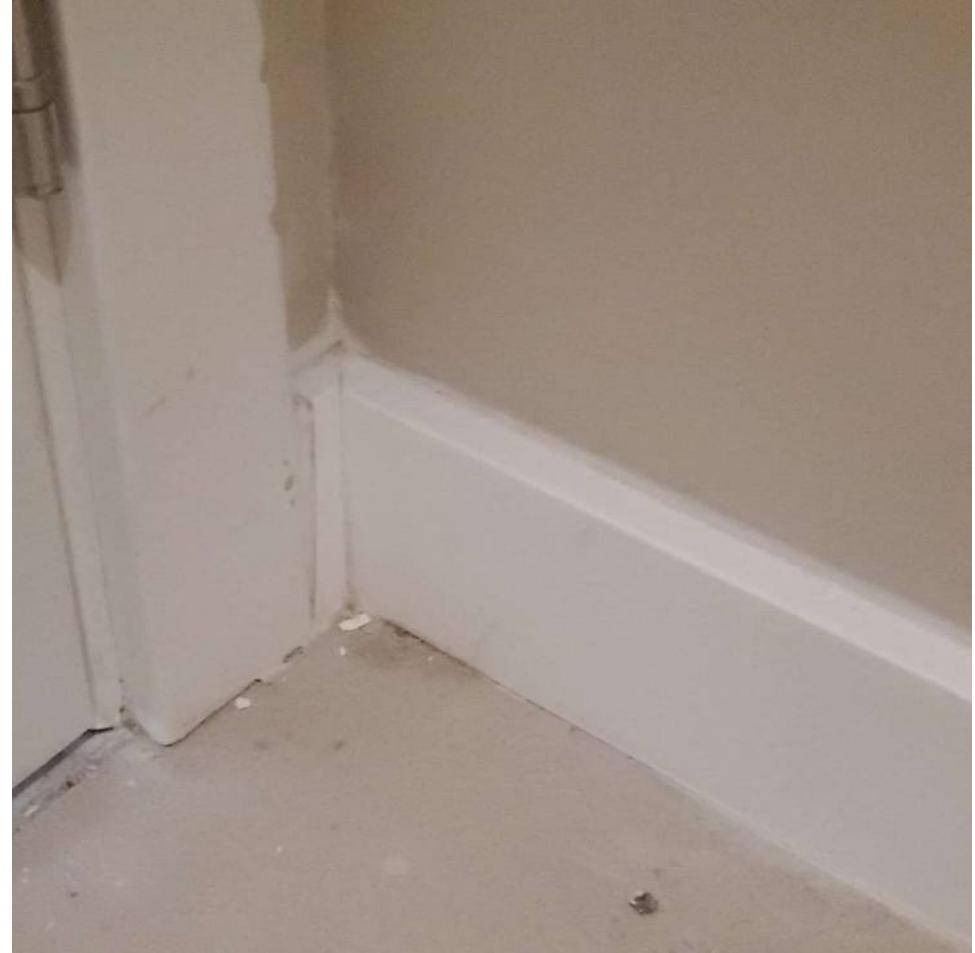
Detalhe acabamento rodapé geral.

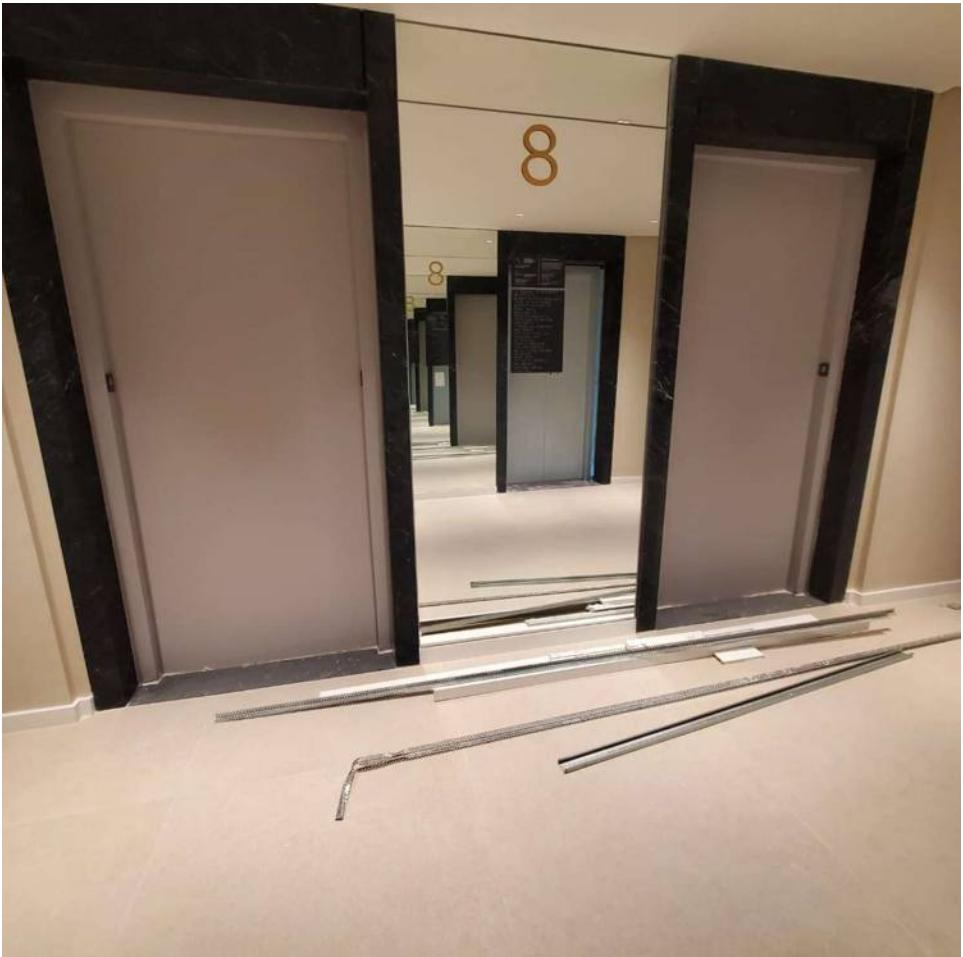
Ausência de boteira elevador. Boteira será centralizada.

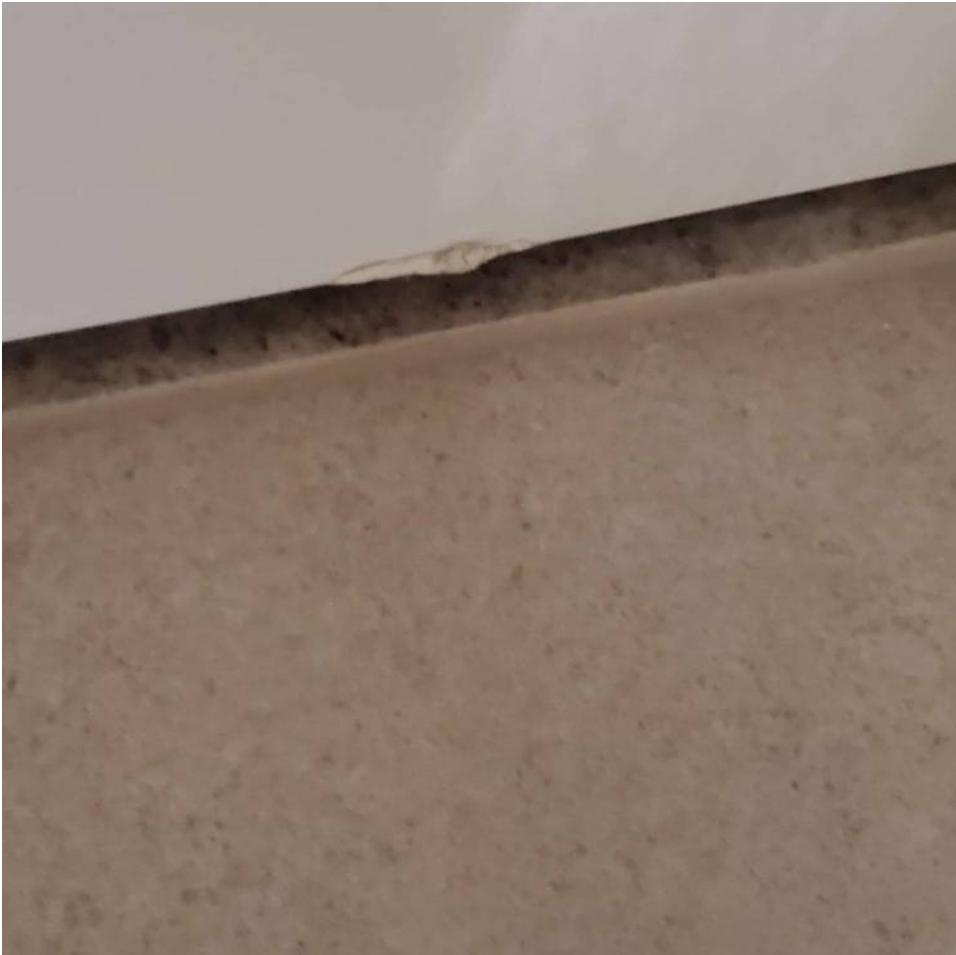
Porta de madeira com danos.

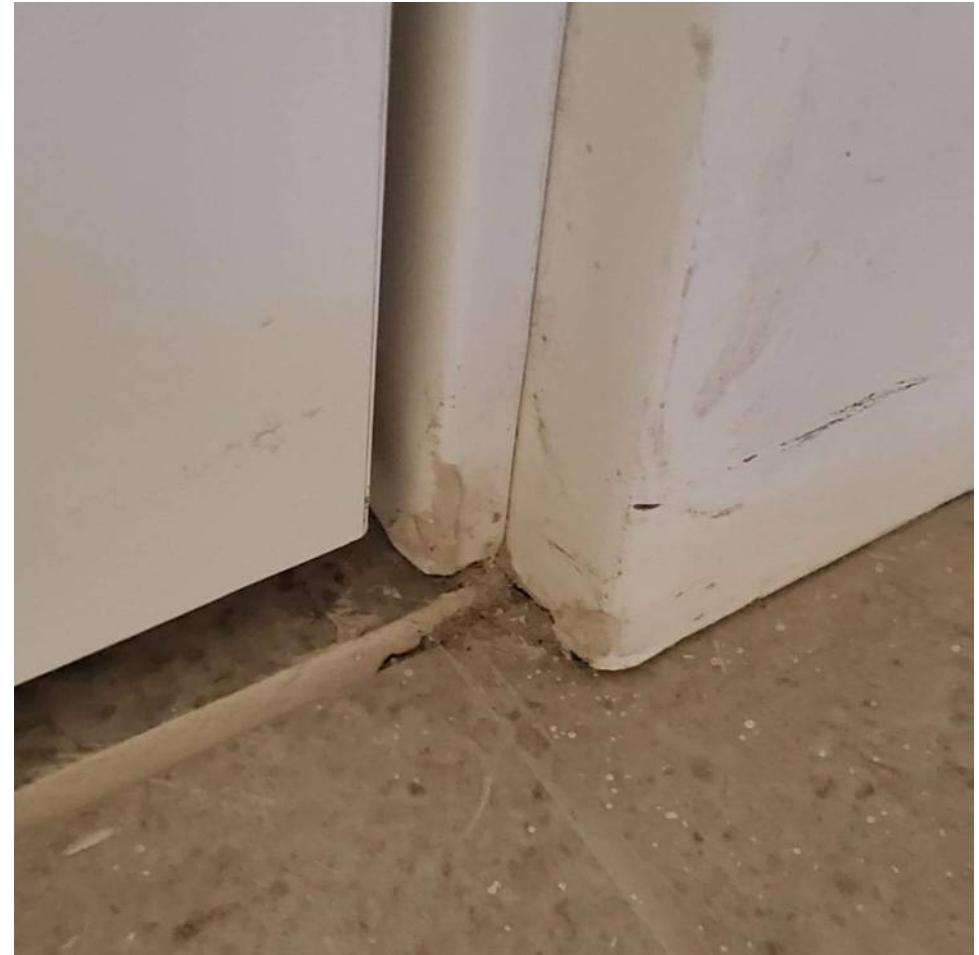
Batente porta de madeira com danos.

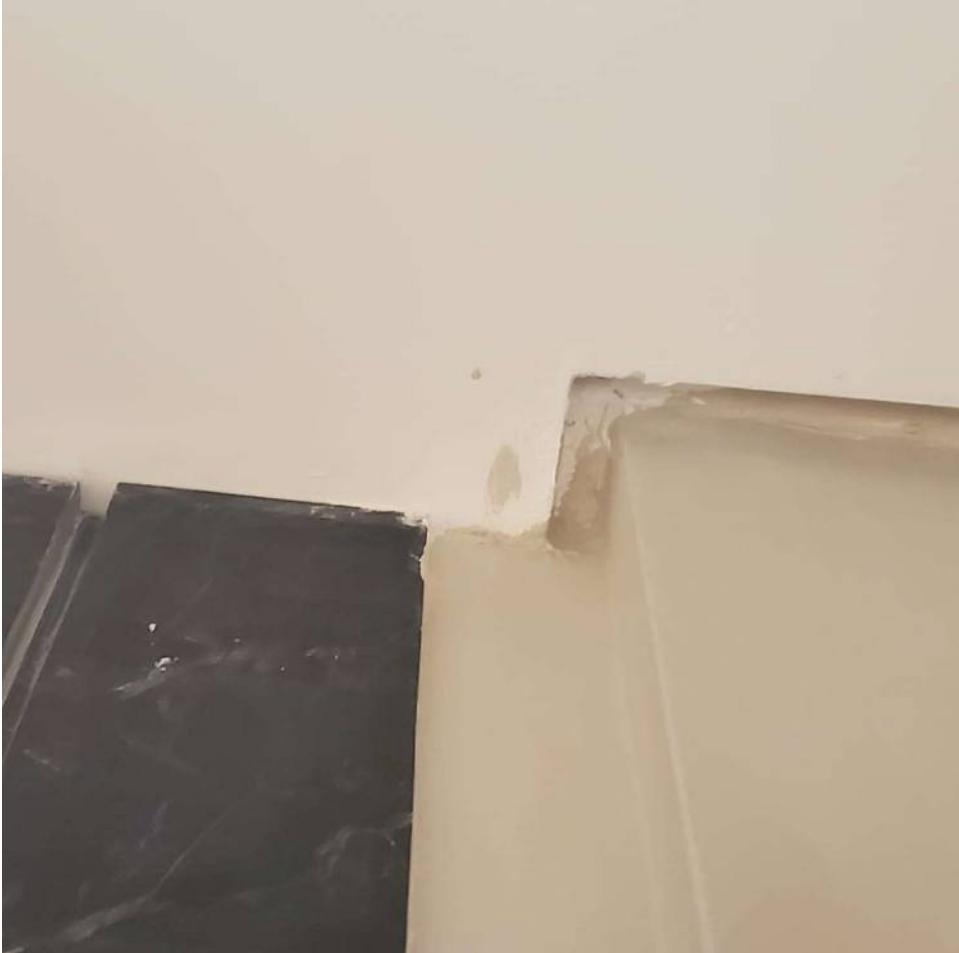
Detalhe encontro de acabamentos.

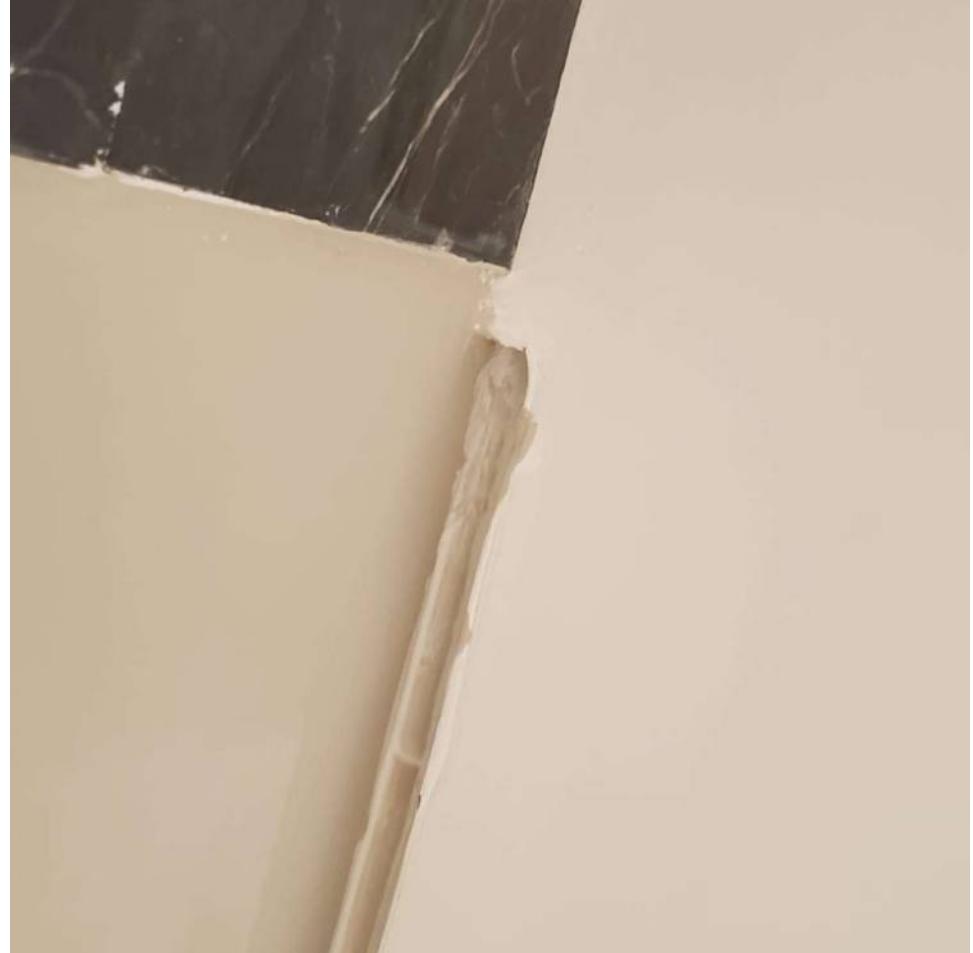
Detalhe encontro de acabamentos.

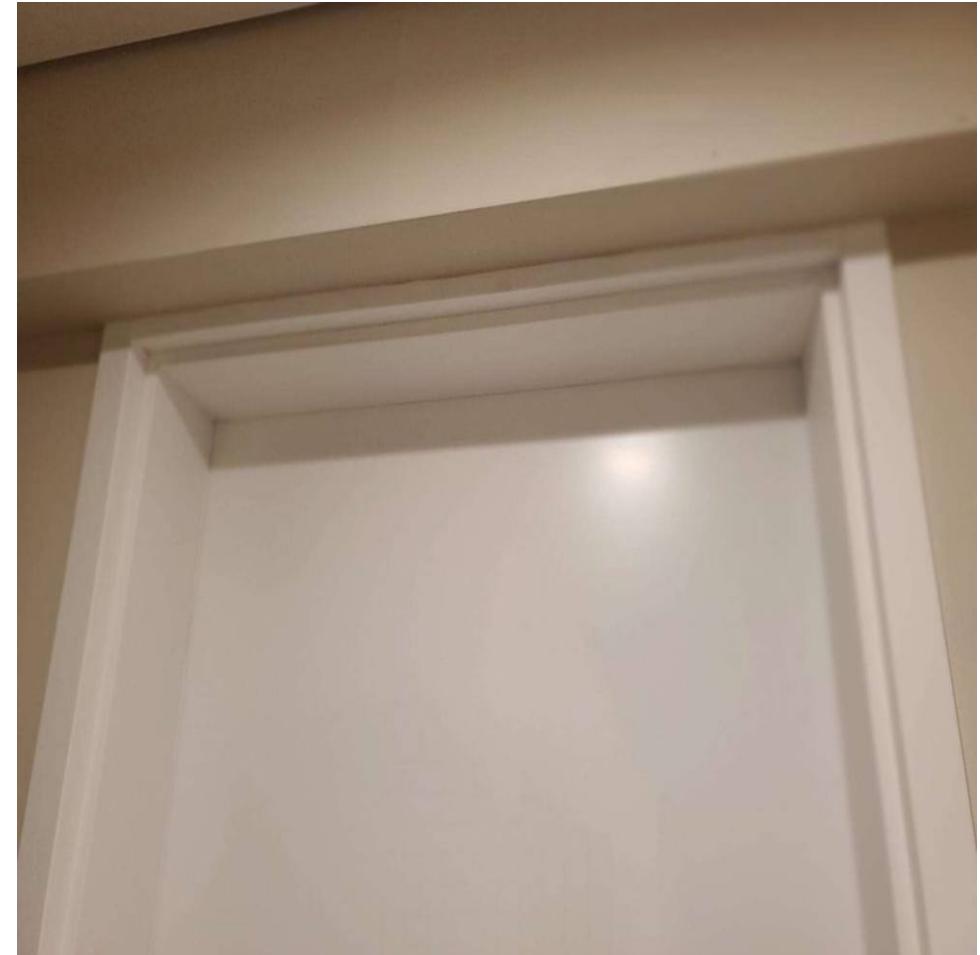
Acabamento porta das unidades.

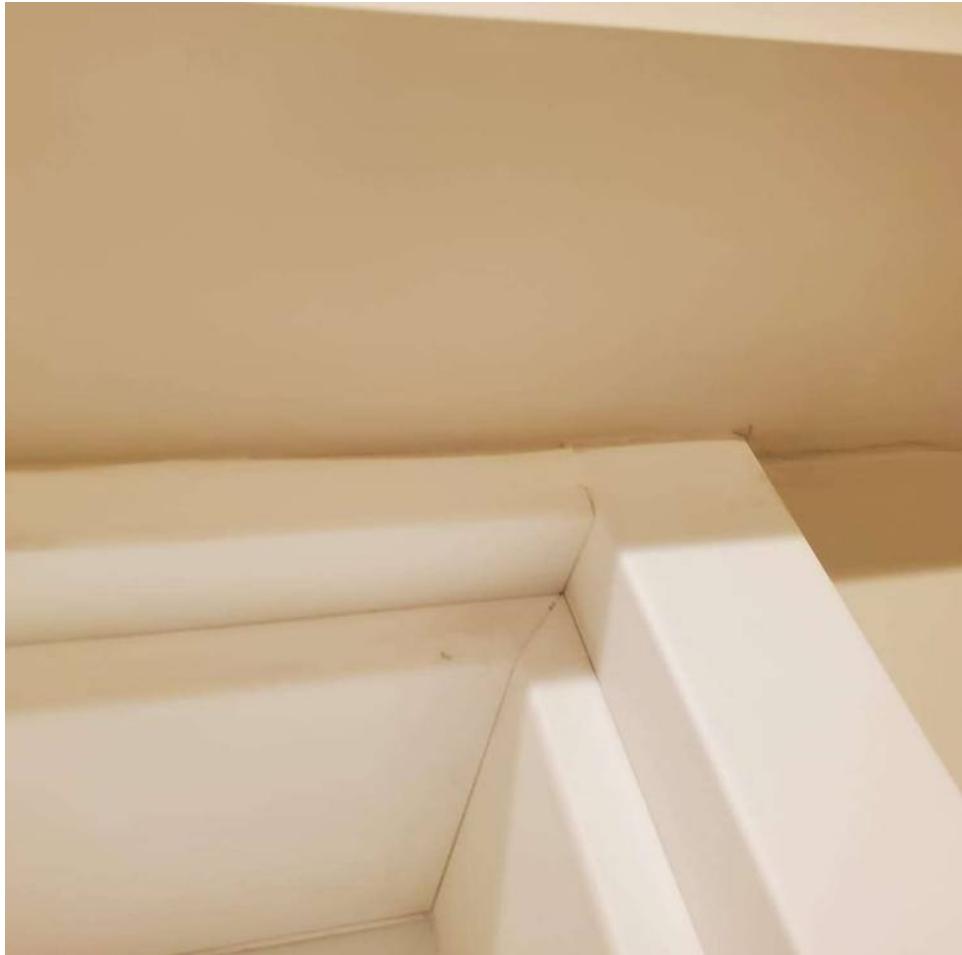
Detalhe encontro de viga e batente.

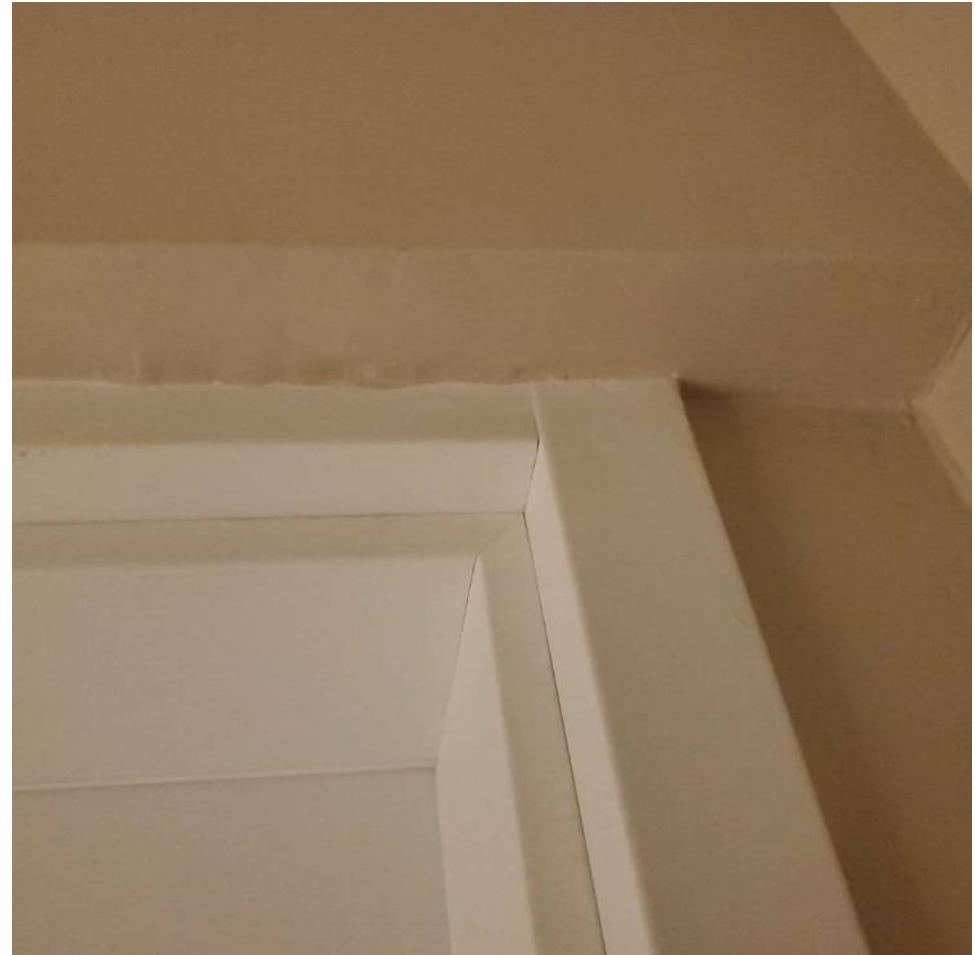
Detalhe encontro de viga e batente.

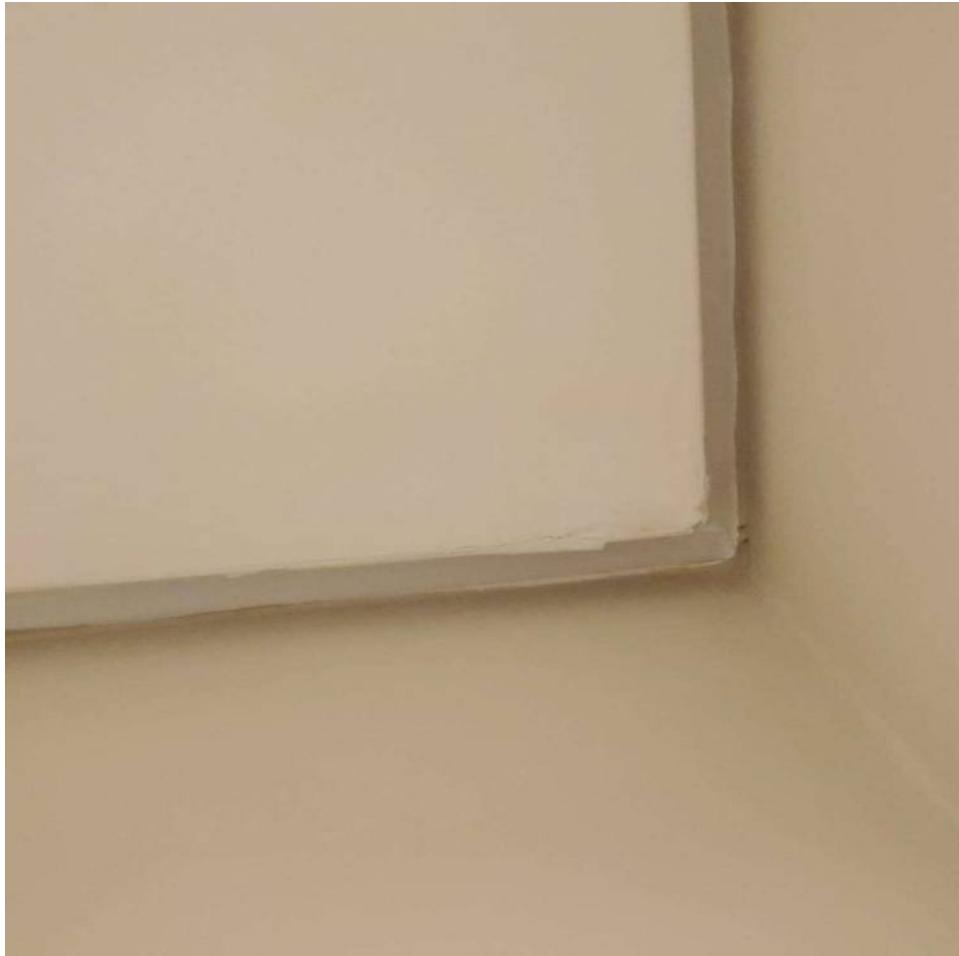
Detalhe quinas do forro.

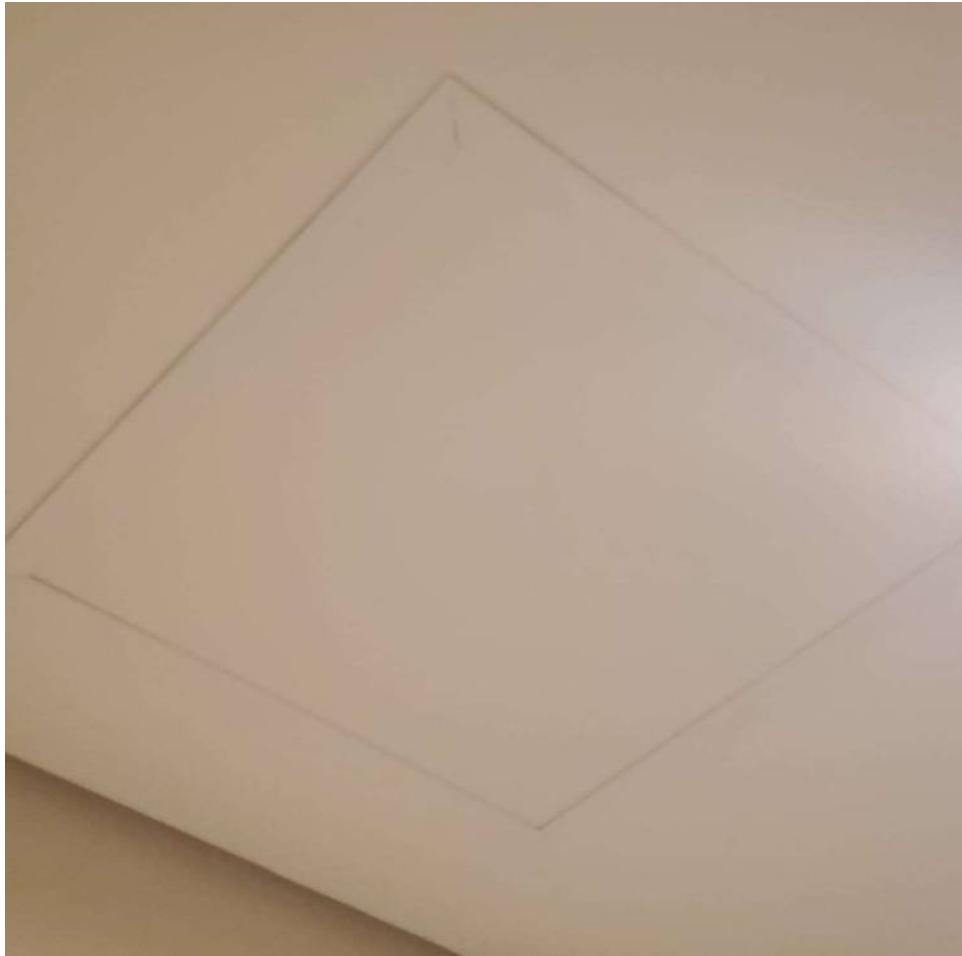
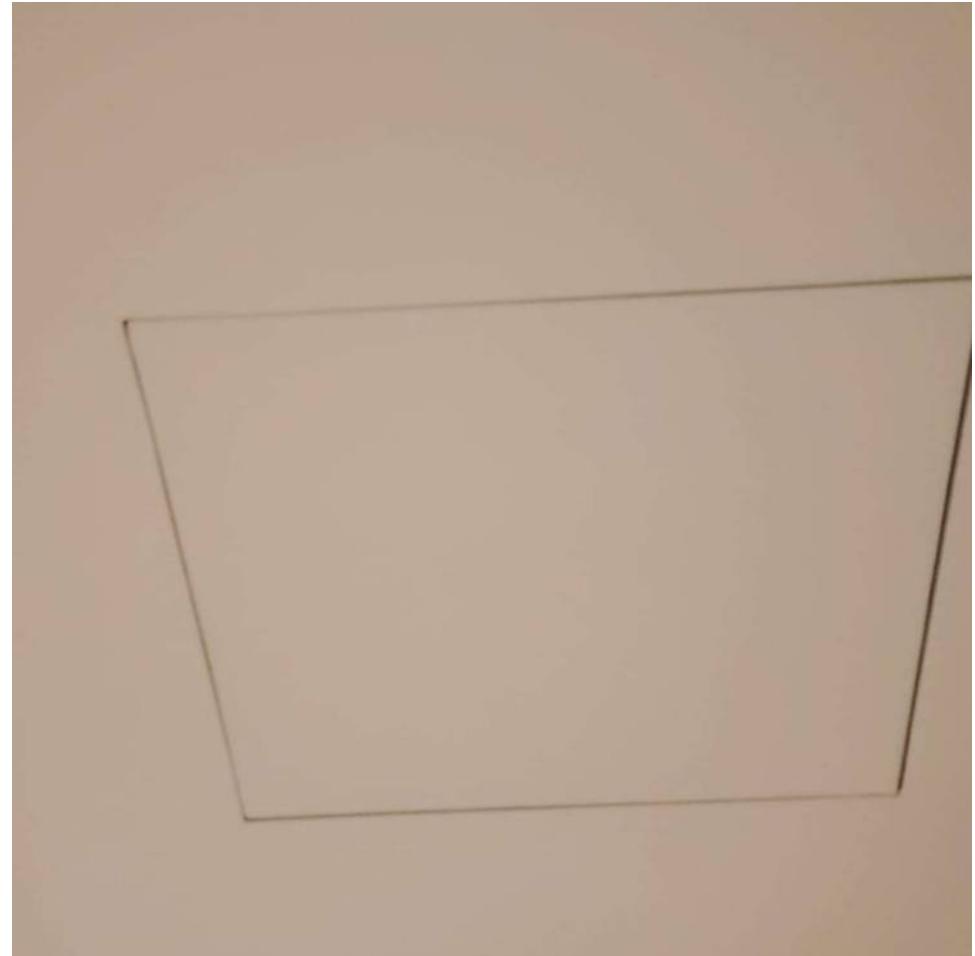
Acabamento de alçapão divergentes. Será visto necessidade do alçapão.

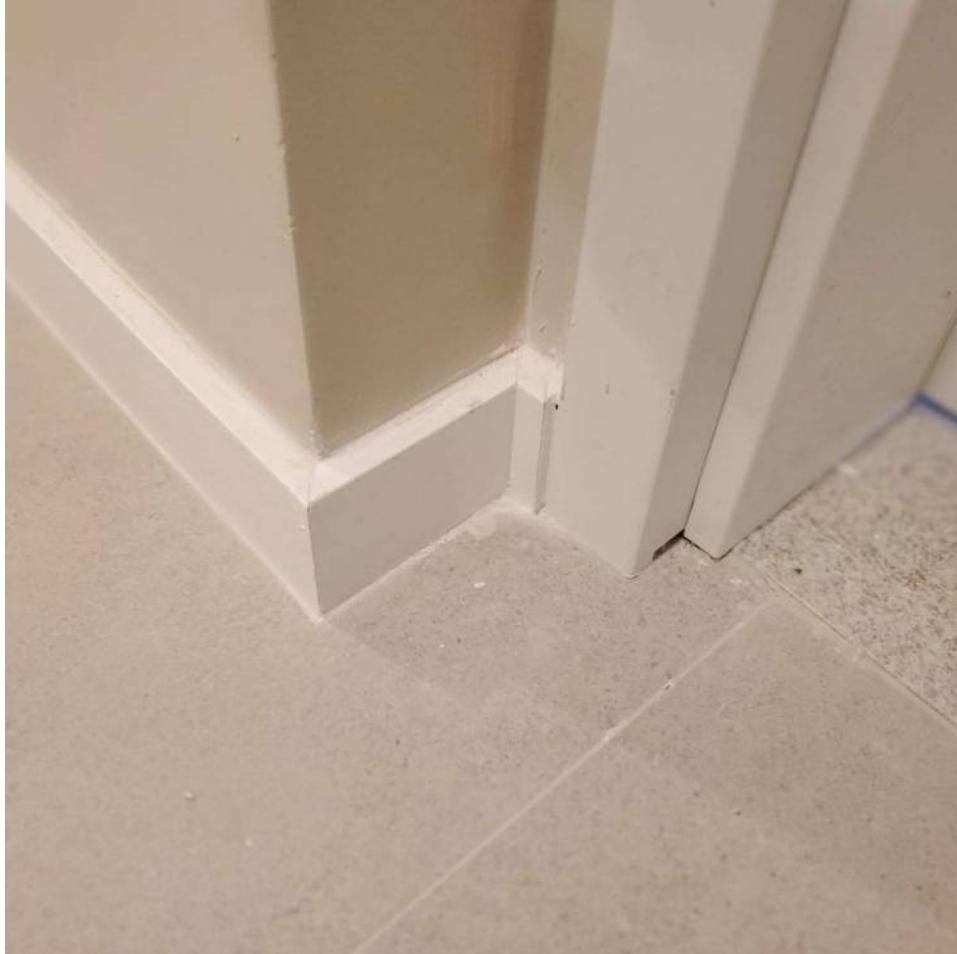
Detalhe acabamento de rodapé geral.

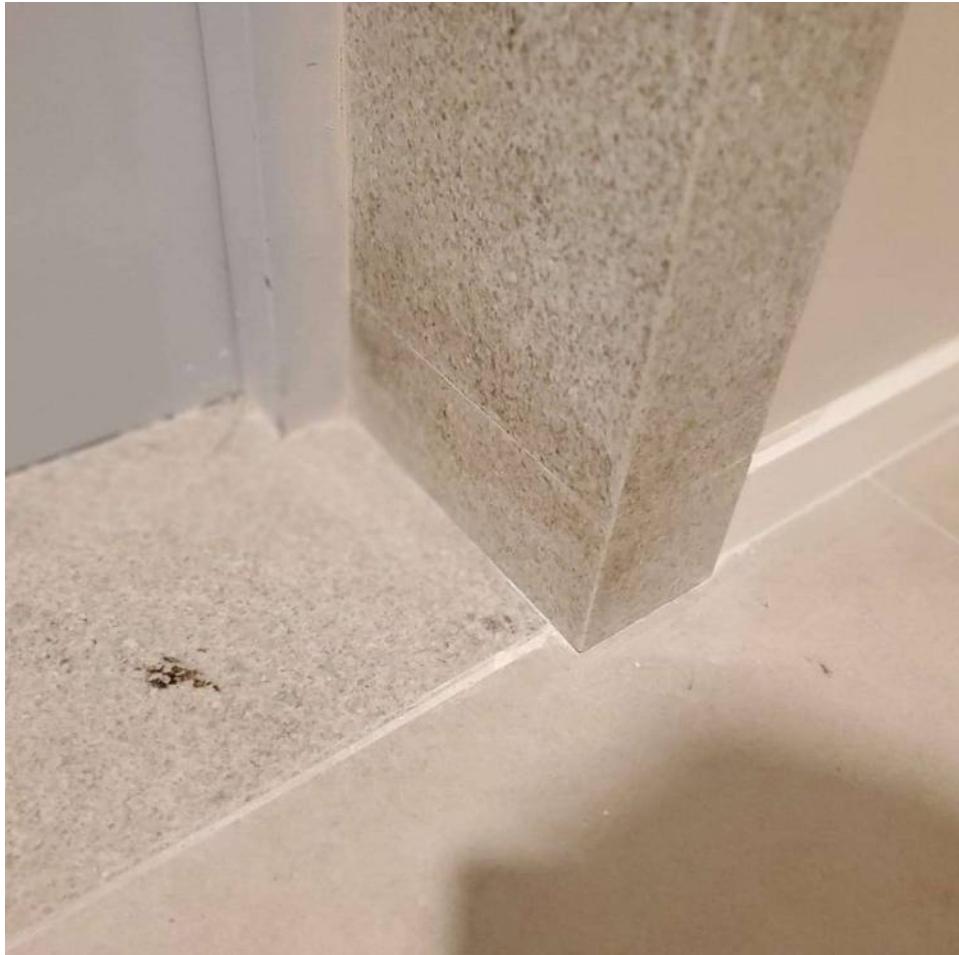
Emenda inferior de batente elevador.

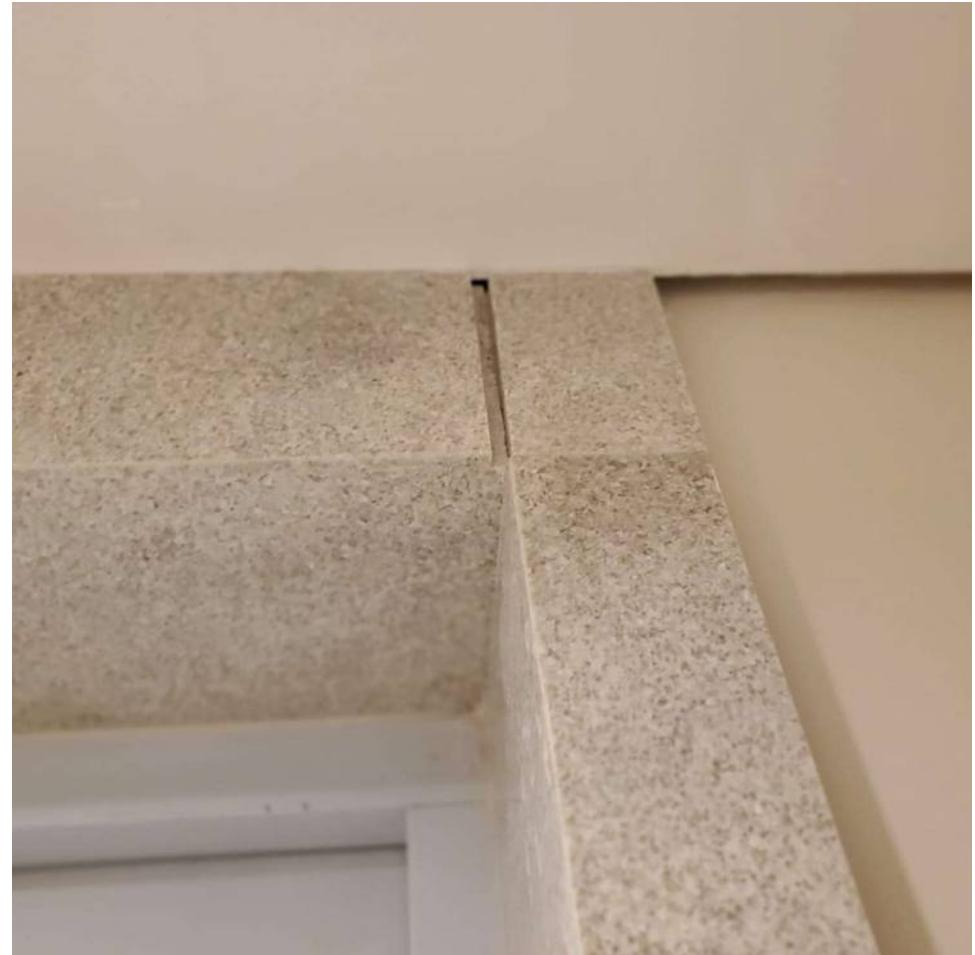
Emenda Superior de batente elevador.

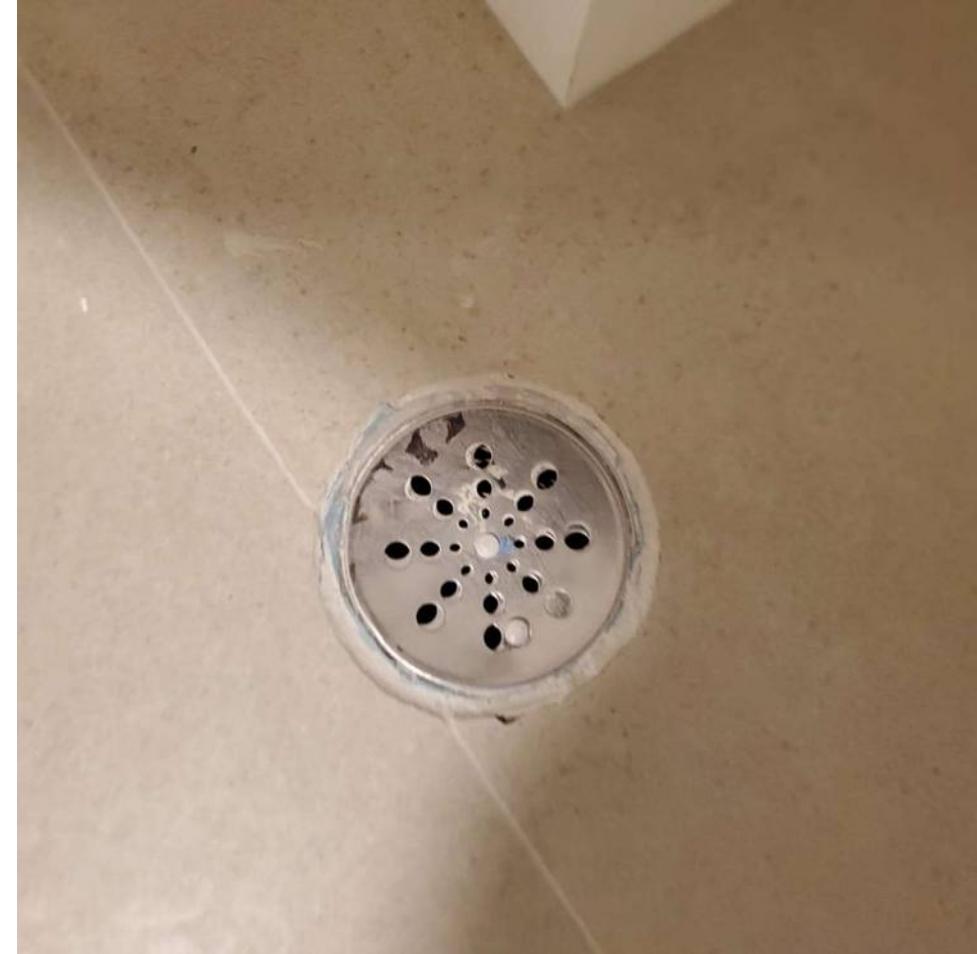
Para grelha do ralo de segurança importante não ser escamoteável.

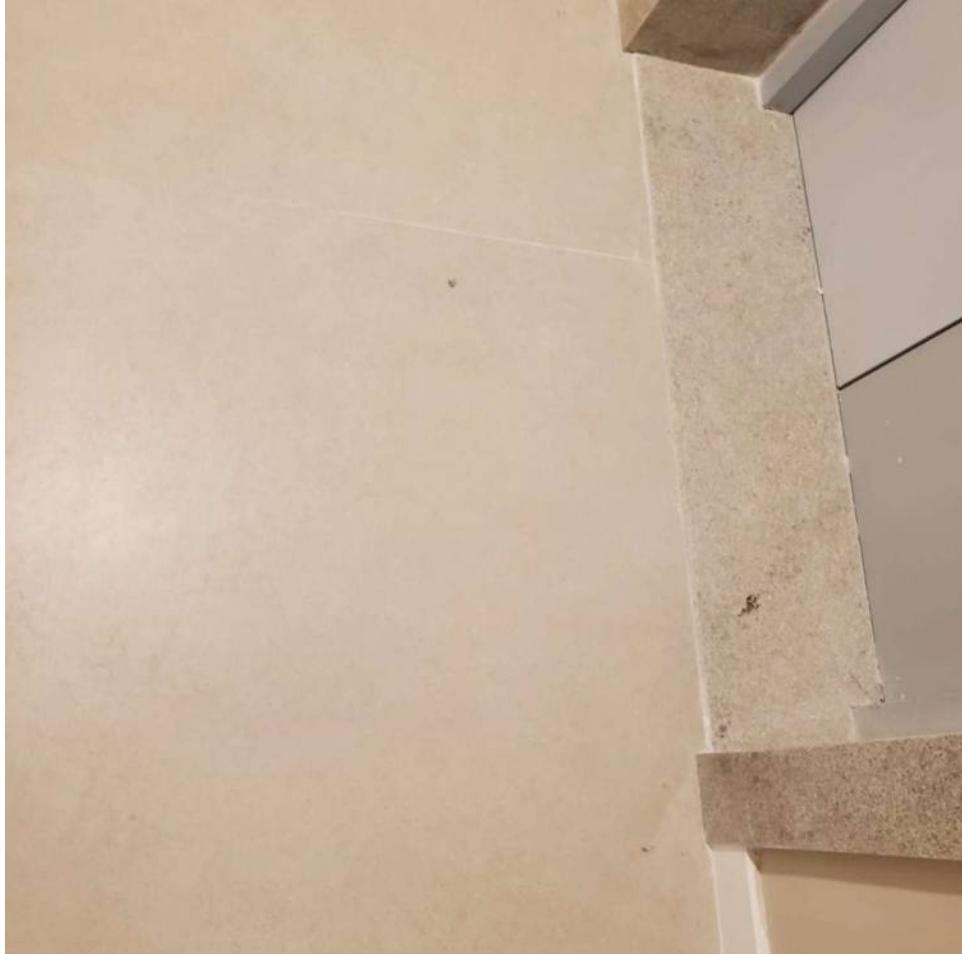
Ausência de piso tátil.
