RE.QPS - 13. Hotel – Pavimento PUC – Segurança do Trabalho

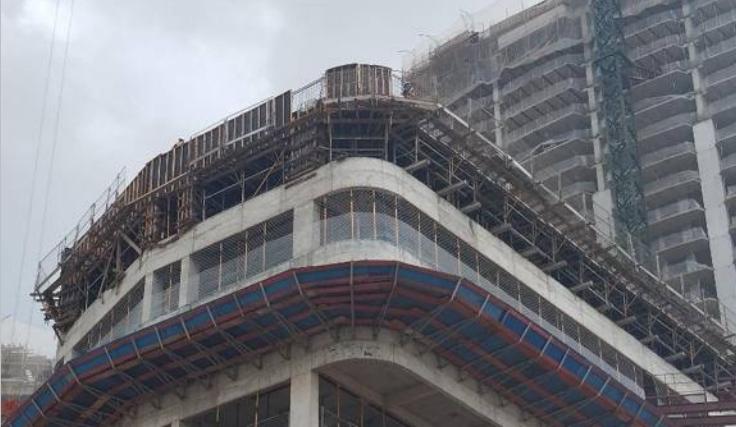
Item	Local	Documento/Observação	Excerto Texto/Imagem
1	Hotel Pav PUC	Vista do pavimento PUC HOTEL, em execução fechamento lateral de viga sobre plataforma fora da projeção de laje, observado fechamentos laterais faltantes e piso de trabalho incompleto.

- Realizar uma análise detalhada dos pontos de melhoria identificados nas fotos e implementar as ações corretivas necessárias com urgência.
- Reforçar a conscientização dos trabalhadores sobre os riscos de queda e a importância do uso correto dos EPIs e das proteções coletivas.
- Realizar inspeções periódicas para garantir a manutenção das condições de segurança no canteiro de obras.

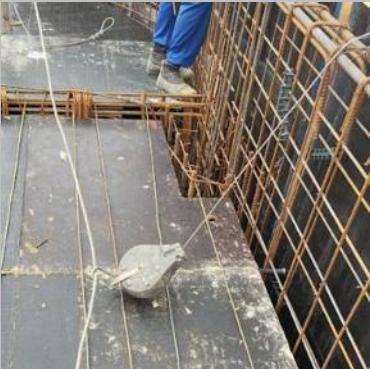
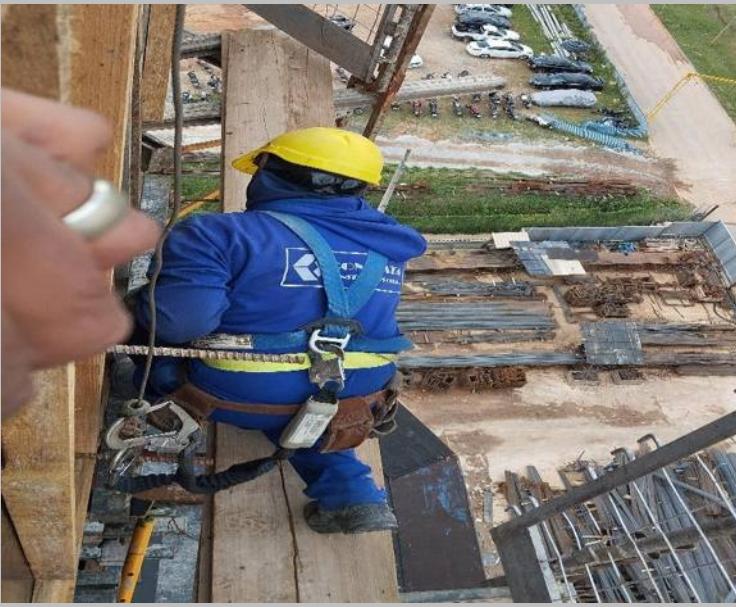
2	Hotel Pav PUC	Colaborar apoiado sobre piso parcial, ausência de fechamento tela metálica, extensor de talabarte com excesso (folga) liberdade de movimento no sentido do vão aberto.

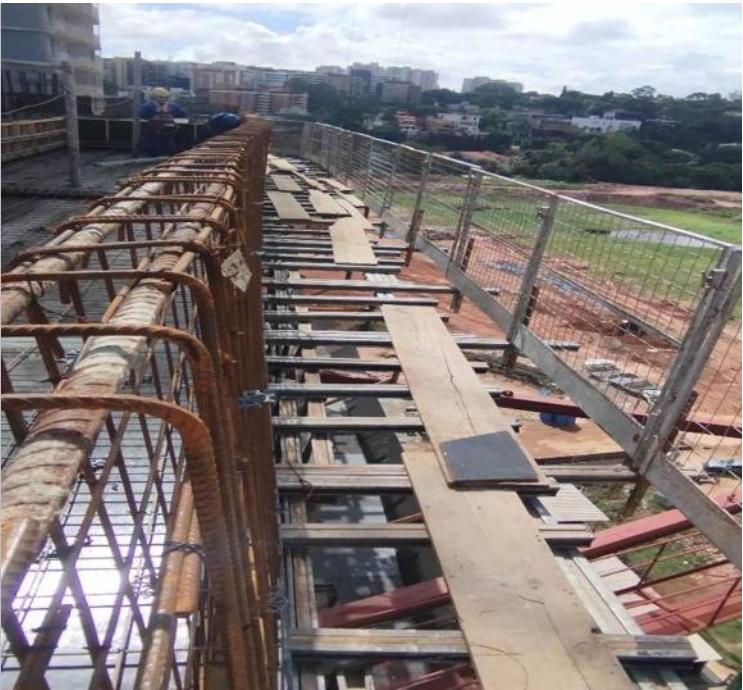
3	Hotel Pav PUC	Execução de armação sobre plataforma de trabalho incompleta.

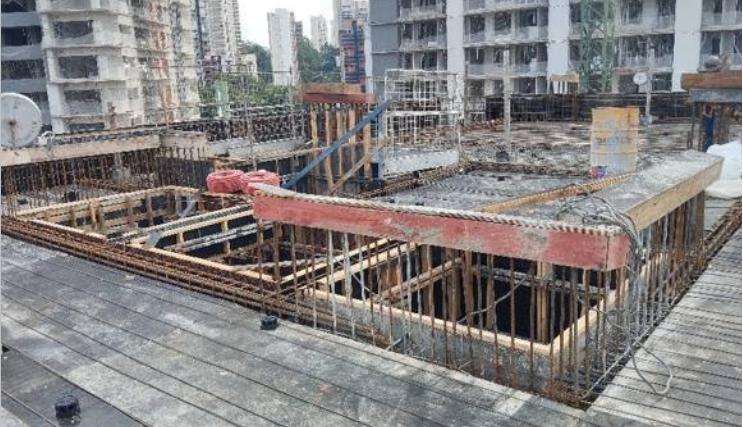
4	Hotel Pav PUC	Execução de armação de laje com vãos dos poços dos elevadores totalmente abertos.

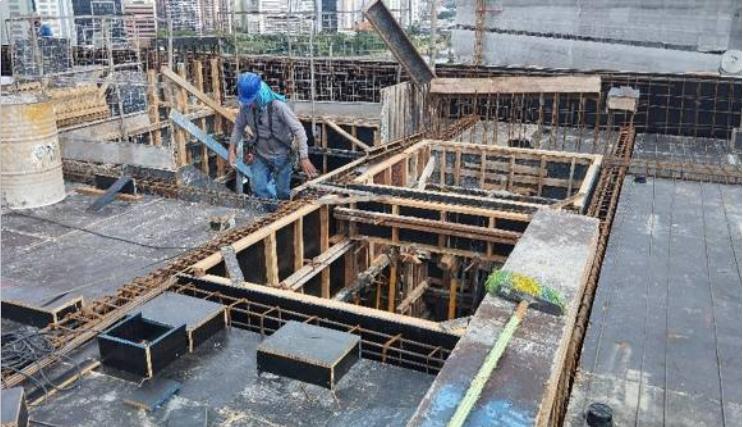
5	Hotel Pav PUC	Execução de armação de laje com vãos dos poços dos elevadores totalmente abertos, próximo a uma área de acesso ao pavimento.

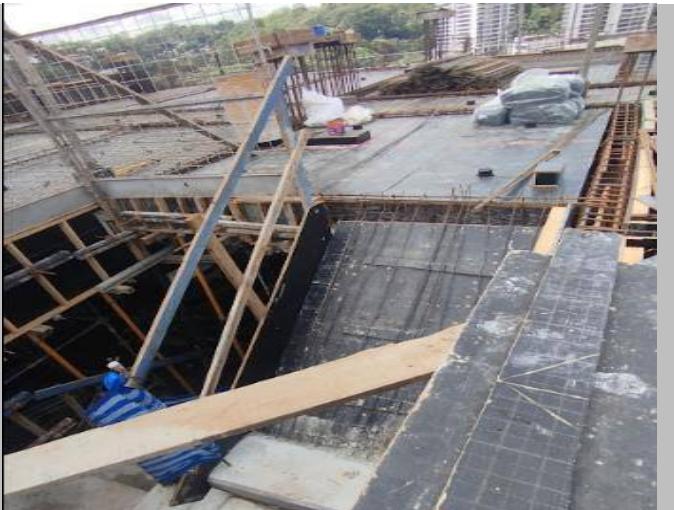
6	Hotel Pav PUC	Ausência de condições de acesso adequadas ao pavimento.
