RE.QPS - 16. Centro Médico - Pavimento 15ºPav - Segurança do Trabalho

Em 24/03/2025, realizamos uma vistoria no 15º pavimento do Centro Médico, durante a concretagem, com o objetivo de verificar a conformidade da execução com as normas de segurança. Identificamos pontos de melhoria, que foram registrados para acompanhamento. No entanto, devido à falta de acesso seguro ao pavimento, não foi possível concluir a avaliação completa das condições do local. Vide abaixo:

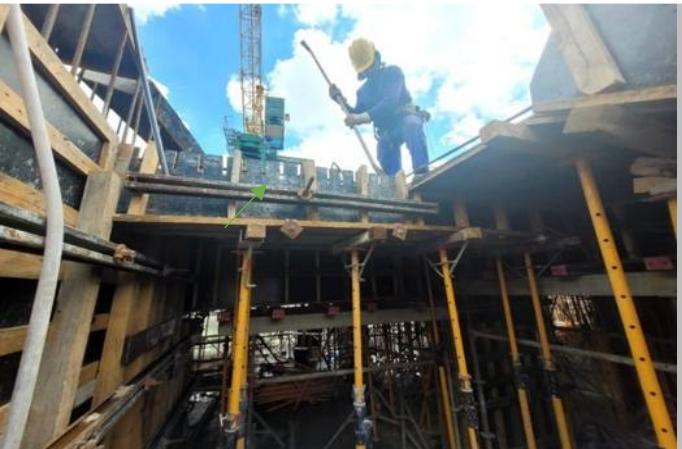
Item	Local	Documento/ Observação	Excerto Texto/Imagem
Vistoria realizada no 15º Pavimento do Centro Médico, durante a concretagem.			
1	Centro Médico 15º Pav	Ausência de guarda corpo e colaborador sem uso de ancoragem.

- Realizar uma análise detalhada dos pontos de melhoria identificados nas fotos e implementar as ações corretivas necessárias com urgência.
- Reforçar a conscientização dos trabalhadores sobre os riscos de queda e a importância do uso correto dos EPIs e das proteções coletivas durante a execução de cada etapa da produção.
- Realizar inspeções periódicas para garantir a manutenção das condições de segurança no canteiro de obras pelo corpo técnico de segurança do trabalho.

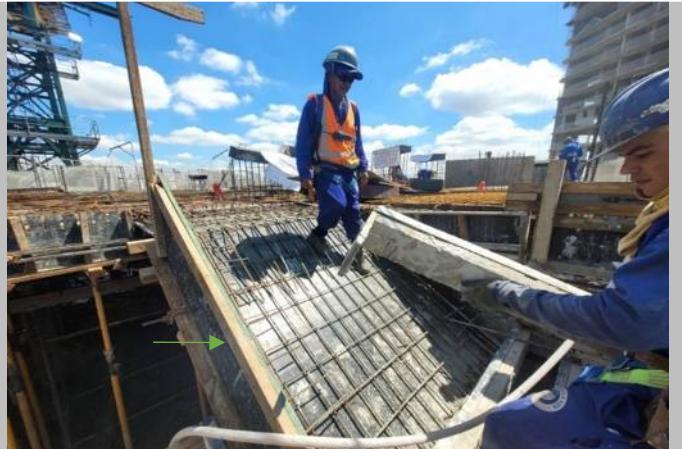
2	Centro Médico 15º Pav	Ausência de condições de acesso adequadas ao pavimento. <i>NR 18 - 18.8.1 É obrigatória a instalação de escada ou rampa para transposição de pisos com diferença de nível superior a 0,4 m (quarenta centímetros) como meio de circulação de trabalhadores.</i>

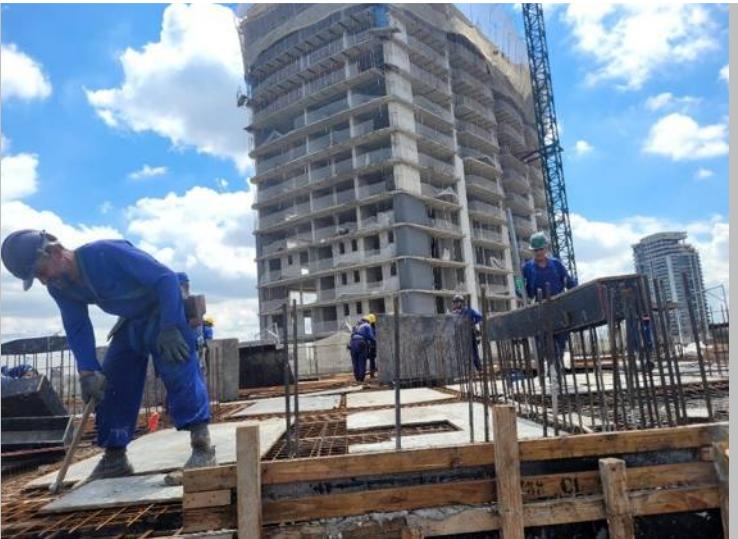
3	Centro Médico 15º Pav	Ausência de proteção de vergalhões. NR 18 - 18.7.3.6 As extremidades de vergalhões que ofereçam risco para os trabalhadores devem ser protegidas.

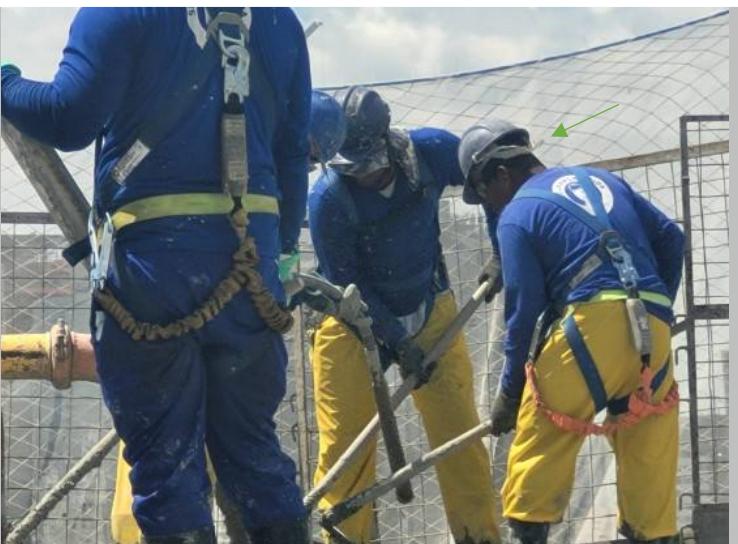
4	Centro Médico 15º Pav	Ausência de protetor auricular adequado ao tempo e nível de exposição. (NR 15).
