RE.QPS - 15. HOTEL - 5º SUBSOLO - SEGURANÇA DO TRABALHO

Data 21/03/25

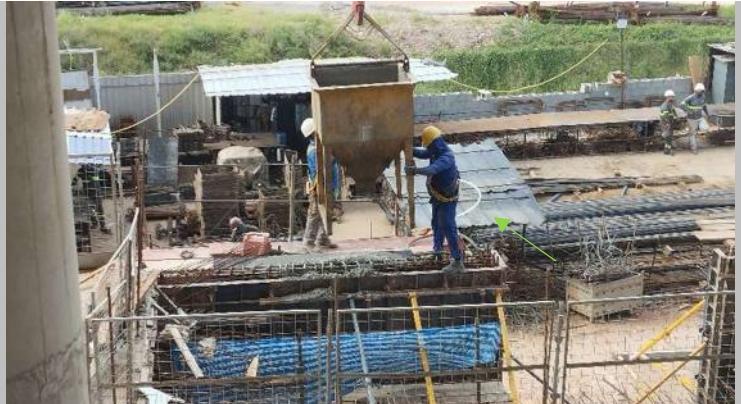
Item	Local	Documento/Observação	Excerto Texto/Imagem
1	Emb. Pav Topo	Concretagem em execução sem todas medidas de segurança finalizadas, ausência de plataforma adequada e ponto de ancoragem, bem como condição de acesso.

- Realizar uma análise detalhada dos pontos de melhoria identificados nas fotos e implementar as ações corretivas necessárias com urgência.
- Reforçar a conscientização dos trabalhadores sobre os riscos de queda e a importância do uso correto dos EPIs e das proteções coletivas antes do início das atividades.
- Realizar inspeções periódicas para garantir a manutenção das condições de segurança no canteiro de obras.

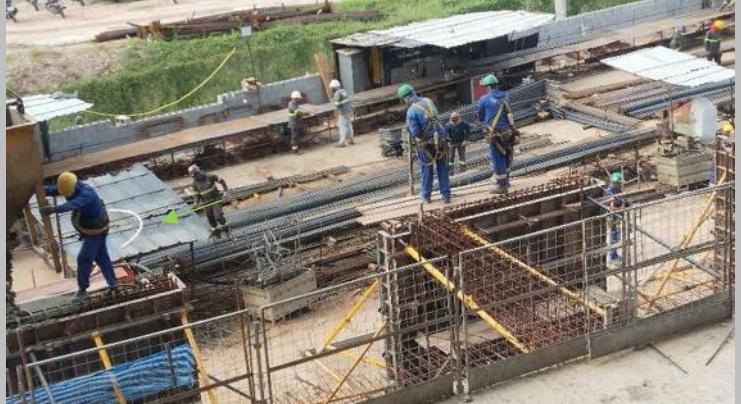
2	Emb. Pav Topo	Concretagem em execução sem todas medidas de segurança finalizadas, ausência de plataforma adequada e ponto de ancoragem

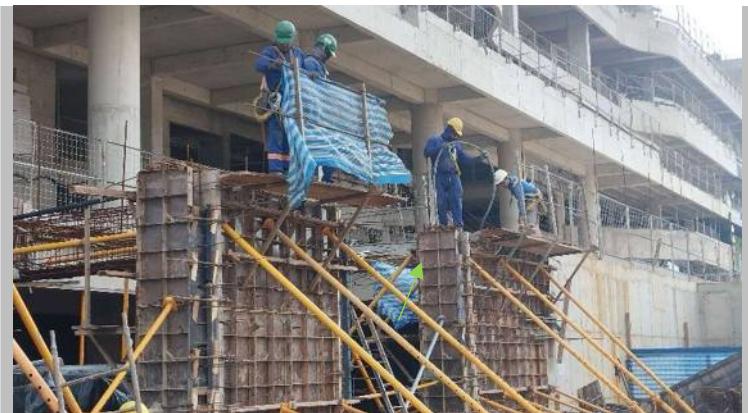
3	Emb. Pav Topo	Foto da concretagem

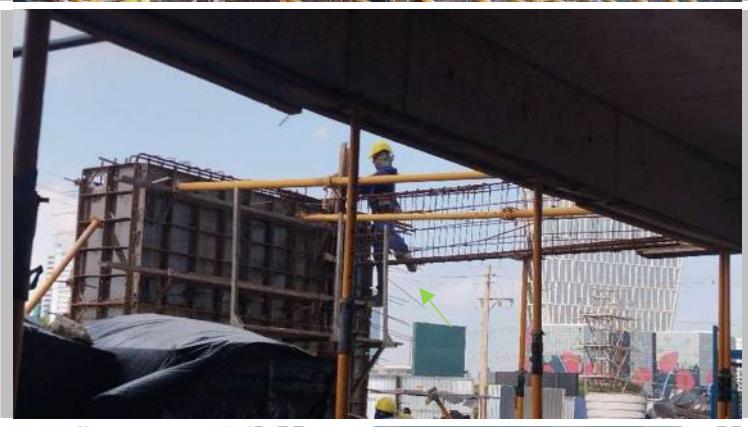
4	Emb. Pav Topo	Colaboradores sem condições de acesso e trabalho adequadas ao nível do trabalho.

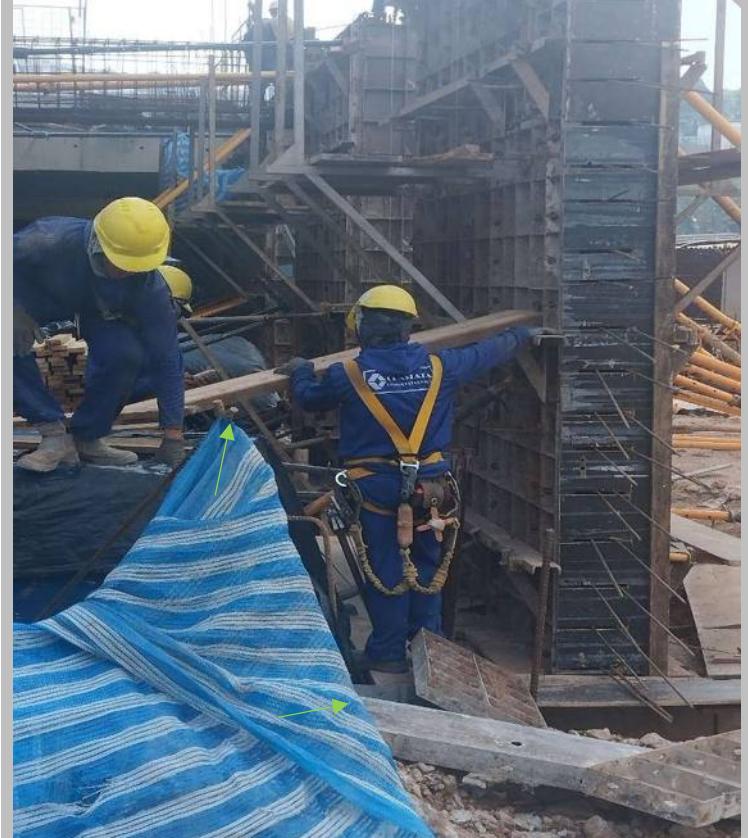
5	Emb. Pav Topo	Acesso improvisado as plataformas de trabalho, desorganização de materiais e vergalhões sem proteção.

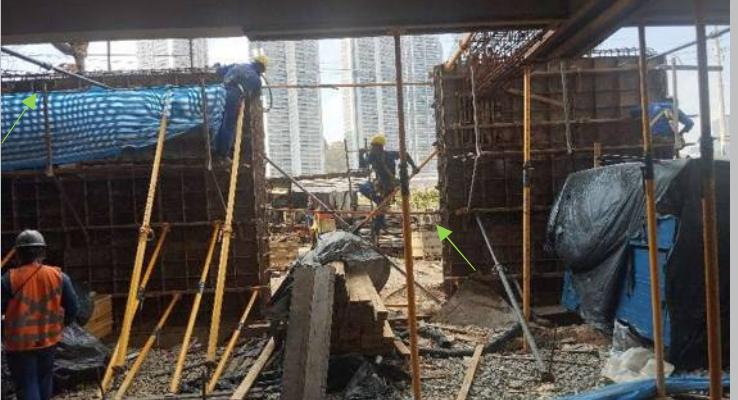
6	Emb. Pav T	Acesso improvisado as plataformas de trabalho, desorganização de materiais, vergalhões sem proteção
