RE.QPS - 21. PGR - Compartimentação – Instalações

São Paulo 10 de abril de 2025.

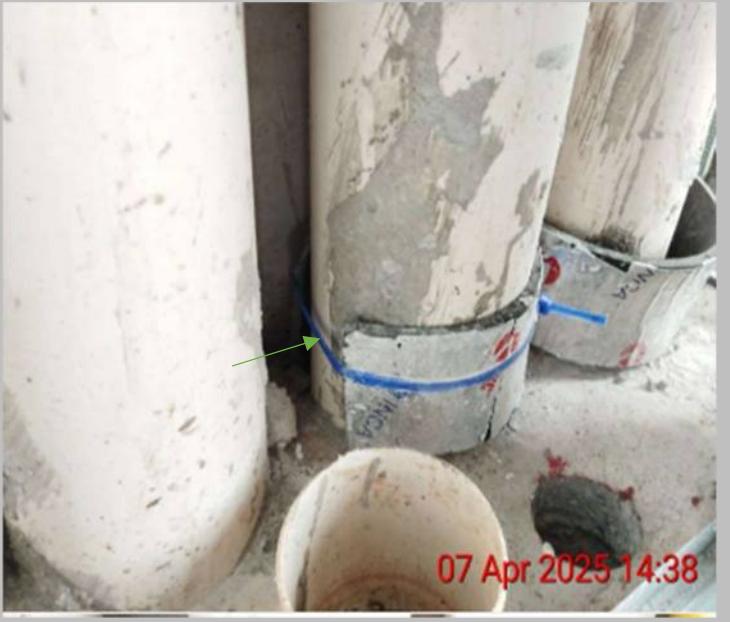
Item	Local	Documento/Observação	Excerto Texto/Imagem
Relatório de Inspeção de Instalações de Selagem de Shafts Hidráulicos			
1.	Shaft Área de serviço	<p>Evidência da instalação com aplicação parcial da fita intumescente na tubulação.</p> <p>Abaixo especificação do fabricante</p> <p>Ficha técnica CKC - O sistema de selagem de shafts hidráulicos da CKC® se baseiam em fitas intumescentes, corretamente instaladas no entorno de tubulações plásticas</p>

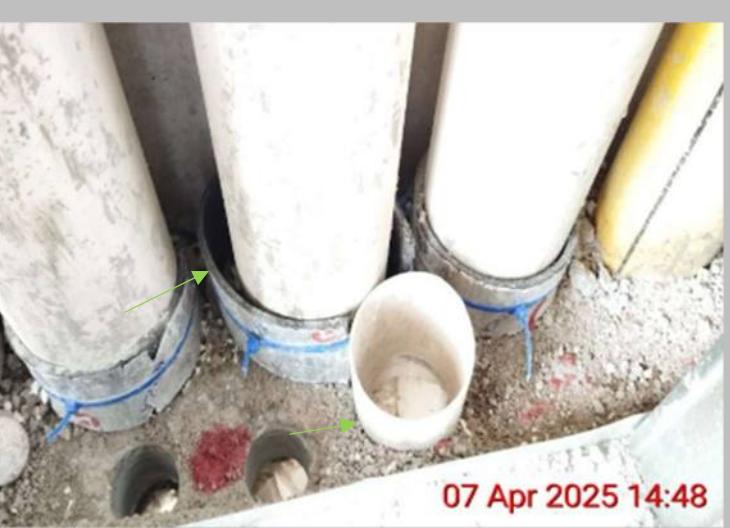
2.	Shaft Área de serviço	<p>Evidência da instalação da fita intumescente com folga em volta da tubulação. Abertura no shaft que falta compartimentação vertical.</p> <p>Abaixo Instrução técnica:</p> <p>IT09- Os tubos plásticos com diâmetro interno superior a 40 mm devem receber proteção especial representada por selagem capaz de fechar o buraco deixado pelo tubo ao ser consumido pelo fogo abaixo do entrepiso (EI). Elemento corta-fogo (EI) é aquele que apresenta, por um período determinado de tempo, as seguintes propriedades: integridade mecânica a impactos (resistência); impede a passagem das chamas e da fumaça (estanqueidade); e impede a passagem de calor (isolamento térmico).</p>

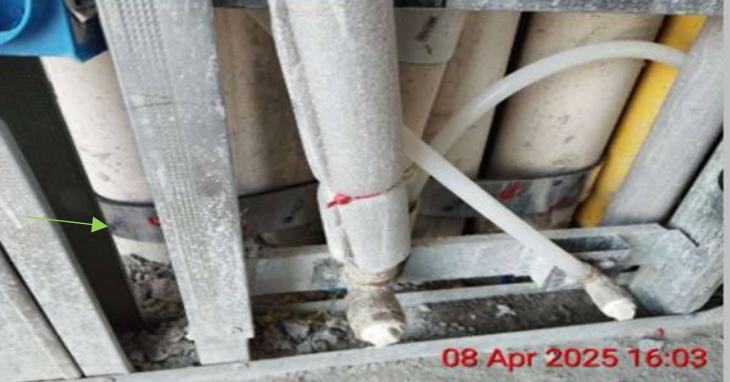
3.	Shaft Área de serviço	<p>Evidência instalação da fita intumescente desacordo com ficha técnica fabricante.</p> <p>Abaixo especificação do fabricante:</p>

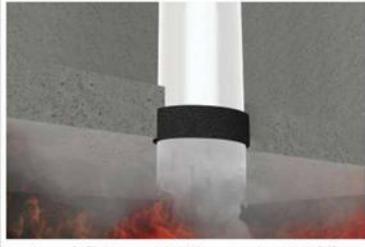
4.	<p>Shaft Área de serviço</p> <p>Evidência do chumbamento da prumada sem a fita intumescente na parte inferior da laje.</p> <p>Abaixo especificação do fabricante</p> <p><i>Ficha técnica CKC - 5. Instale a primeira camada da fita, rente ao fundo da laje, onde o grout ou a lã mineral cobrirá e em seguida, cole a fita adesiva aluminizada no entorno para dar sustentação;</i></p>

- Aplicação da fita intumescente com colar após grauteamento das tubulações na face inferior da laje ou ajustar execução conforme especificações do fabricante e projeto;
- Verificar a conformidade das compartimentações vertical/horizontal antes do plaqueamento das paredes nas unidades autônomas e hall, para evitar retrabalhos.
- Nos shafts onde houver presença de passantes com diâmetro superior ao da IT 09, recomenda-se também a aplicação de compartimentação nestes.

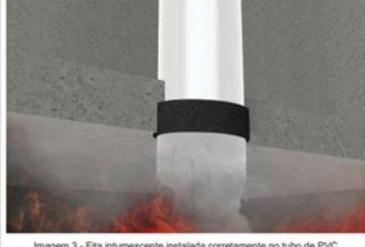
5.	<p>Shaft Área de serviço</p> <p>Evidência da aplicação da fita intumescente sobre enchimento prévio.</p> <p>Abaixo especificação do fabricante</p> <p><i>Ficha técnica CKC - 5. Instale a primeira camada da fita, rente ao fundo da laje, onde o grout ou a lã mineral cobrirá e em seguida, cole a fita adesiva aluminizada no entorno para dar sustentação;</i></p>

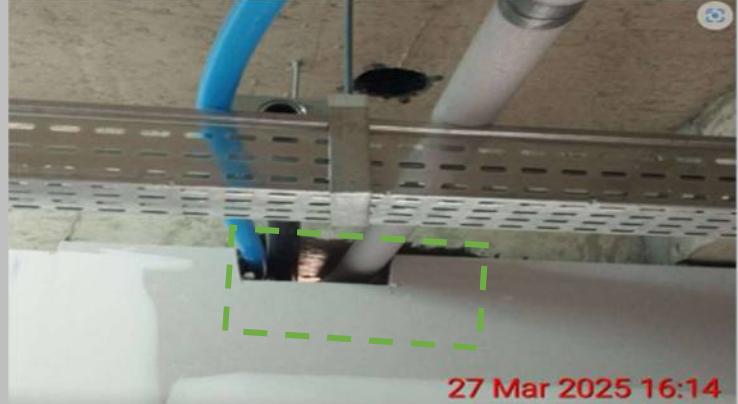
7.	Entrada das instalações do hall para unidade	<p>Vão de abertura entre Hall e Unidade privativa sem compartimentação horizontal adequada.</p> <p>IT09 - 4.5.9 Para compartimentação com parede de gesso acartonado (drywall), deve ser observado o constante no Anexo D.</p>
