RE.QPS – 29. Personalização

Este relatório refere-se exclusivamente à torre do Residencial PGR. Segue abaixo descrição:

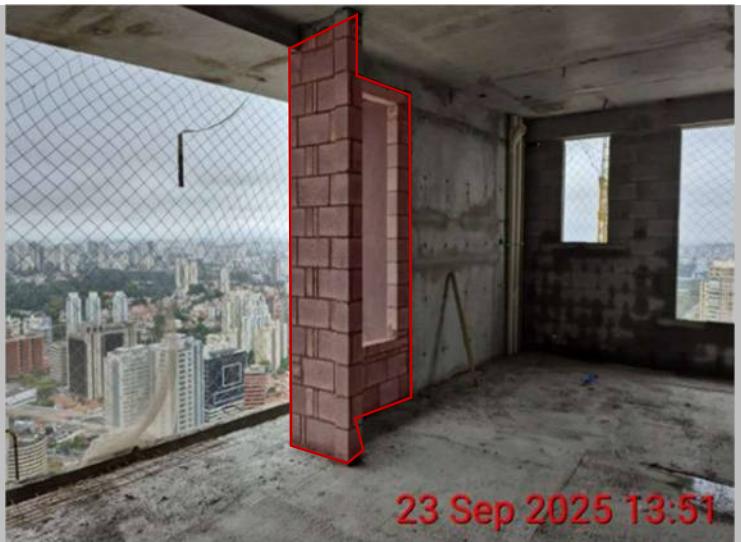
Item	Local	Documento/Observação	Excerto Texto/Imagem
Apontamento 1			
1	Residencial 38ºPav. Unidade 441	Retrabalho Unidade e uma Opção de Planta com sala expandida. Serviço de alvenaria está como unidade padrão.

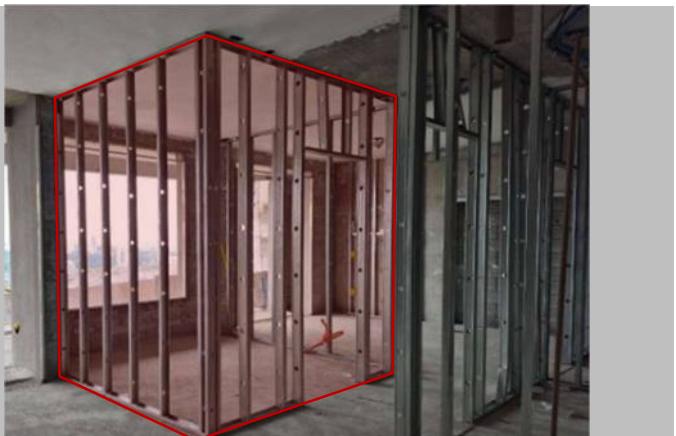
2	Residencial 29ºPav. Unidade 357	Retrabalho Unidade e uma Opção de Planta. Está executada como padrão.

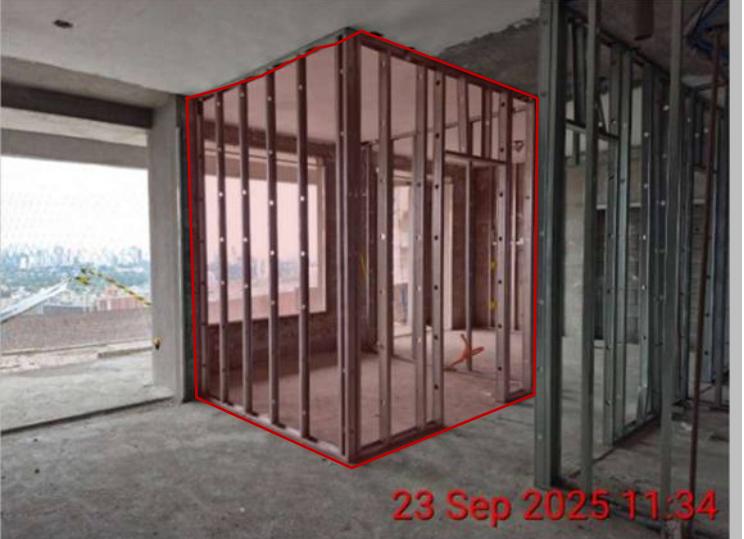
3	Residencial 28ºPav. Unidade 345	Retrabalho Unidade e uma Opção de Planta. Está executada como padrão.

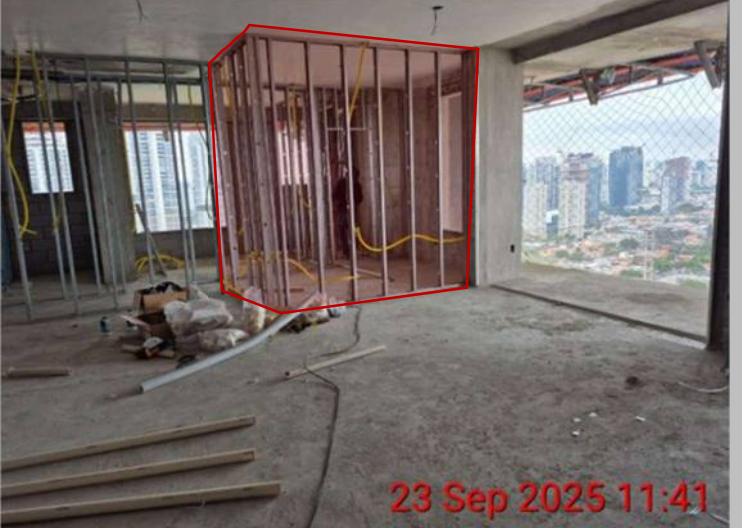
23 Sep 2025 11:34
4	Residencial 27ºPav. Unidade 332	Retrabalho Unidade e uma Opção de Planta. Está executada como padrão.

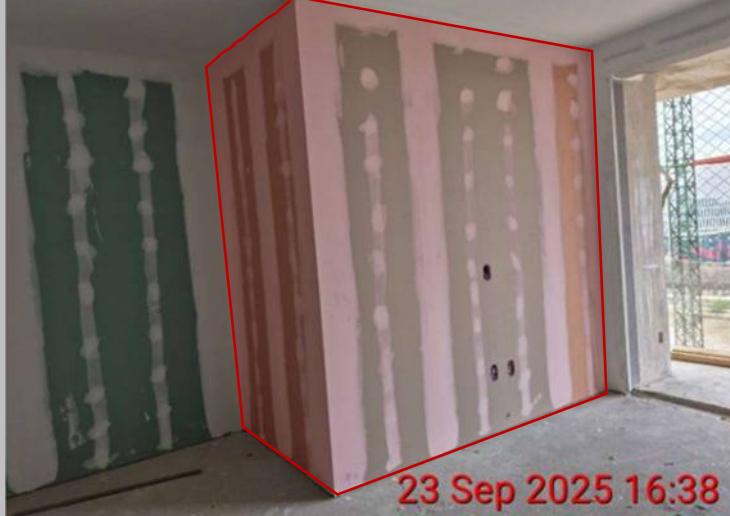
5	Residencial 10ºPav. 16ºAndar Unidade 162	Retrabalho Unidade e uma Opção de Planta. Está executada como padrão.

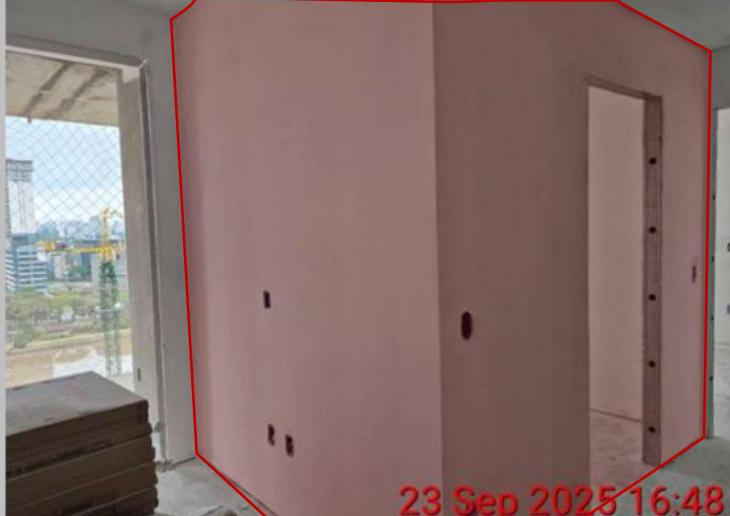
23 Sep 2025 16:38
6	Residencial 9ºPav. 15ºAndar Unidade 155	Retrabalho Unidade e uma Opção de Planta. Está executada como padrão.

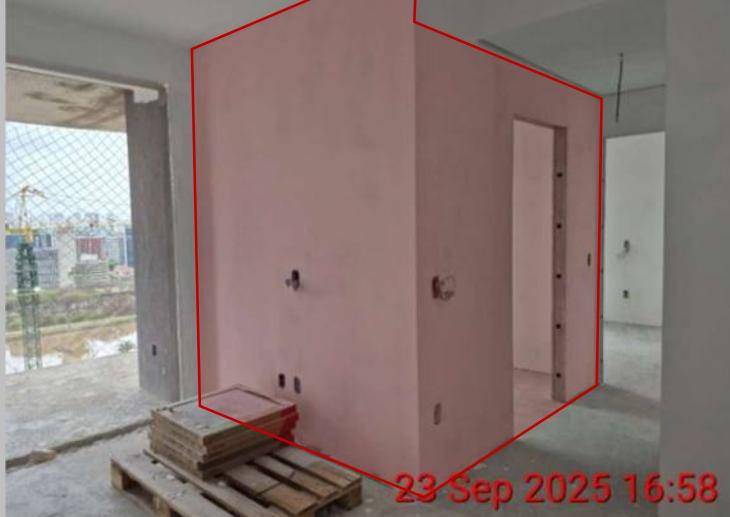
23 Sep 2025 16:48
7	Residencial 8ºPav. 14ºAndar Unidade 145	Retrabalho Unidade e uma Opção de Planta. Está executada como padrão.

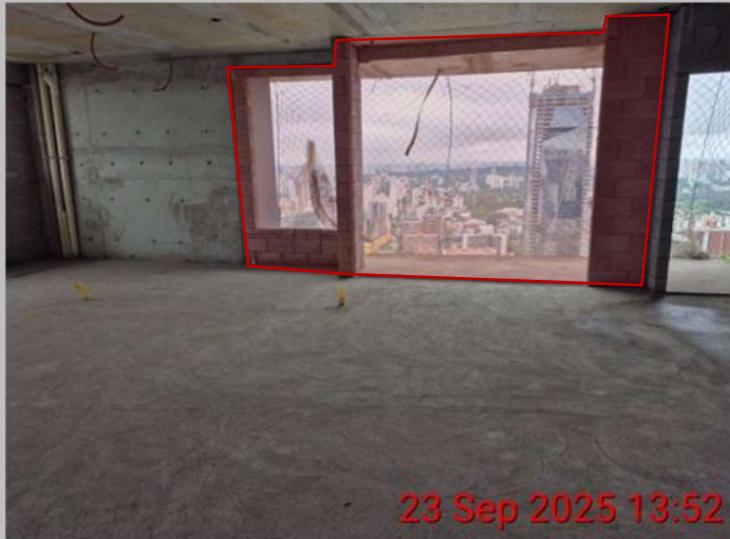
8	Residencial 36ºPav. 42ºAndar Unidade 421	Unidade e uma Opção de Planta com sala expandida. Retrabalho para demolição das alvenarias e recomposição trecho do trilho.

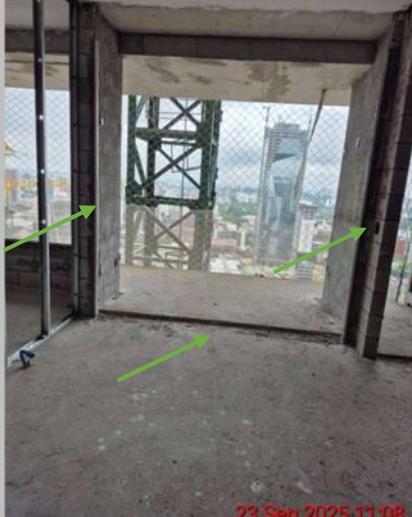
<p>23 Sep 2025 13:52</p>
9	Residencial 31ºPav. 37ºAndar Unidade 376	Unidade com sala expandida. Retrabalho para retirada de contramarco lateral e recomposição de contrapiso no trecho do trilho.

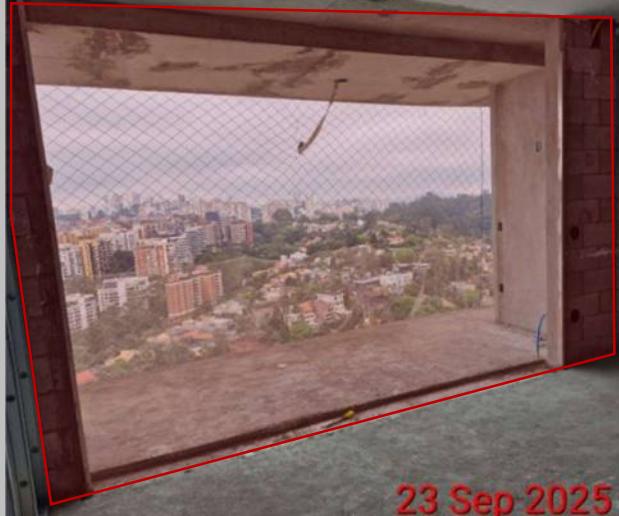
<p>23 Sep 2025 11:08</p>
11	Residencial 26ºPav. 32ºAndar Unidade 324	Unidade com sala expandida. Retrabalho para demolição de alvenaria, retirada contramarco lateral e recomposição de contrapiso no trecho do trilho.

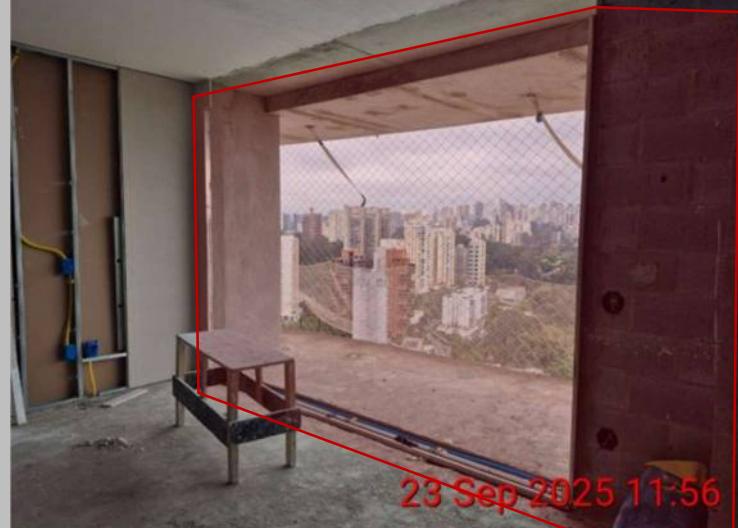
12	Residencial 25ºPav. 31ºAndar Unidade 314	Unidade com sala expandida. Retrabalho para demolição de alvenaria, retirada contramarco lateral e recomposição de contrapiso no trecho do trilho.

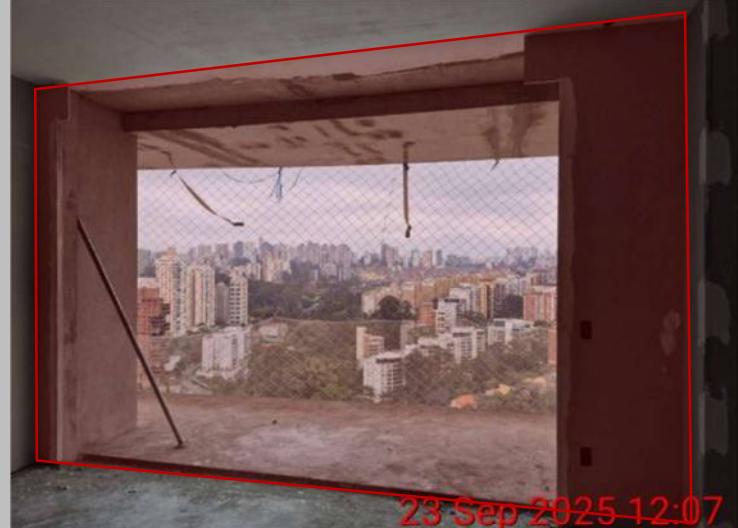
<p>23 Sep 2025 11:56</p>
13	Residencial 24ºPav. 30ºAndar Unidade 304	Unidade com sala expandida. Retrabalho para demolição de alvenaria, retirada contramarco lateral e recomposição de contrapiso no trecho do trilho.

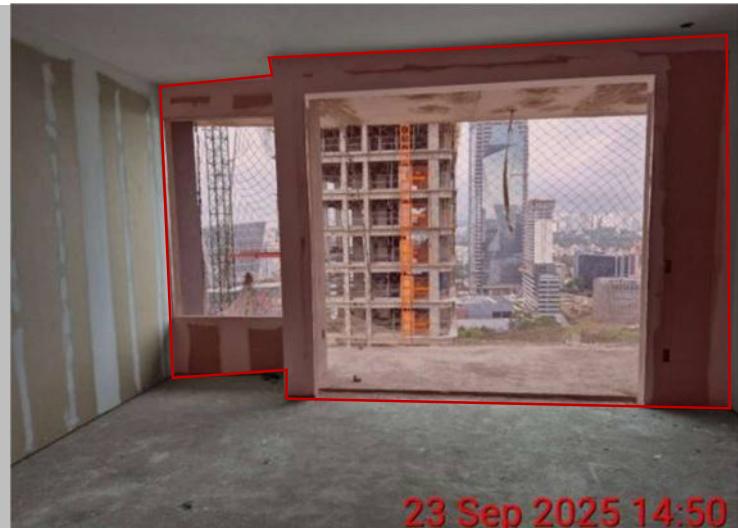
<p>23 Sep 2025 12:07</p>
14	Residencial 21ºPav. 27ºAndar Unidade 272	Unidade com sala expandida. Retrabalho para demolição de alvenaria, retirada contramarco lateral e recomposição de contrapiso no trecho do trilho.

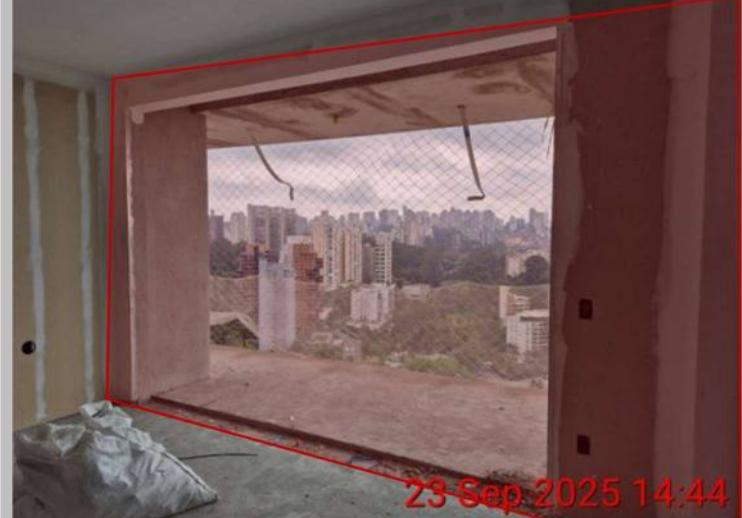
15	Residencial 21ºPav. 27ºAndar Unidade 274	Unidade com sala expandida. Retrabalho para demolição de alvenaria, retirada contramarco lateral e recomposição de contrapiso no trecho do trilho.

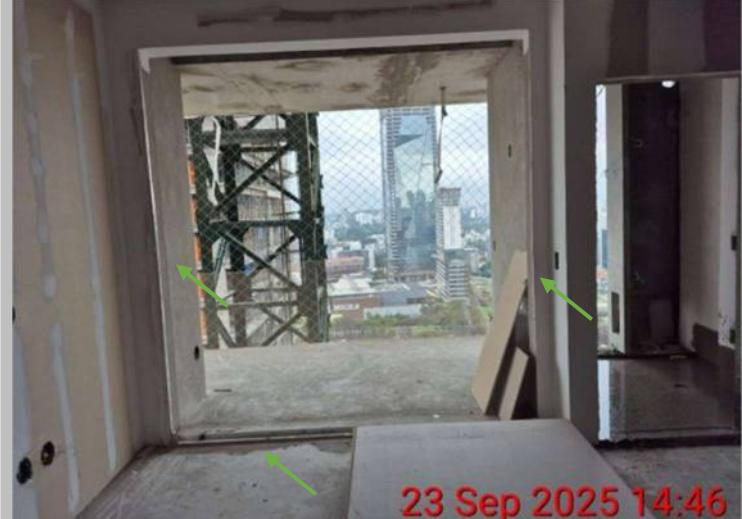
16	Residencial 21ºPav. 27ºAndar Unidade 276	Unidade com sala expandida. Retrabalho para retirada de contramarco lateral, retirada de trilho e recomposição de contrapiso no trecho.

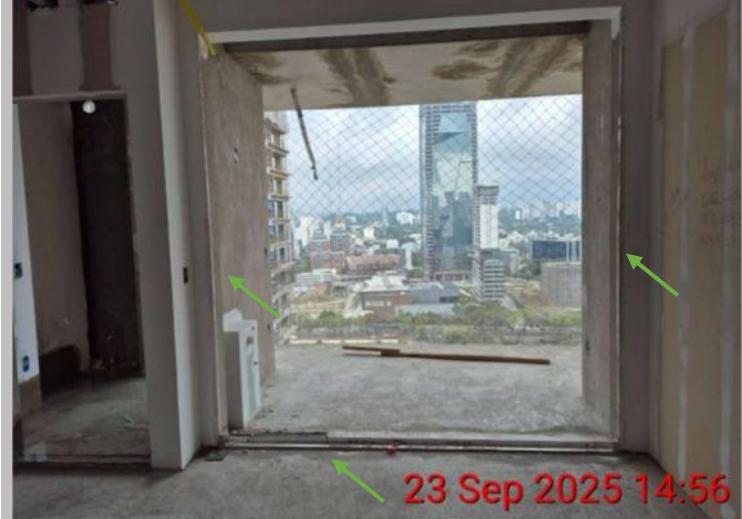
17	Residencial 20ºPav. 26ºAndar Unidade 265	Unidade com sala expandida. Retrabalho para retirada de contramarco lateral, retirada de trilho e recomposição de contrapiso no trecho.

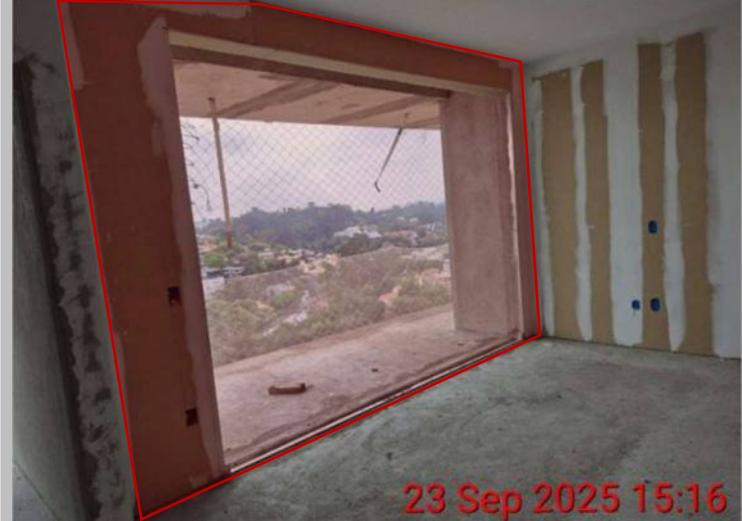
18	Residencial 19ºPav. 25ºAndar Unidade 253	Unidade com sala expandida. Retrabalho para demolição de alvenaria, retirada contramarco lateral e recomposição de contrapiso no trecho do trilho.

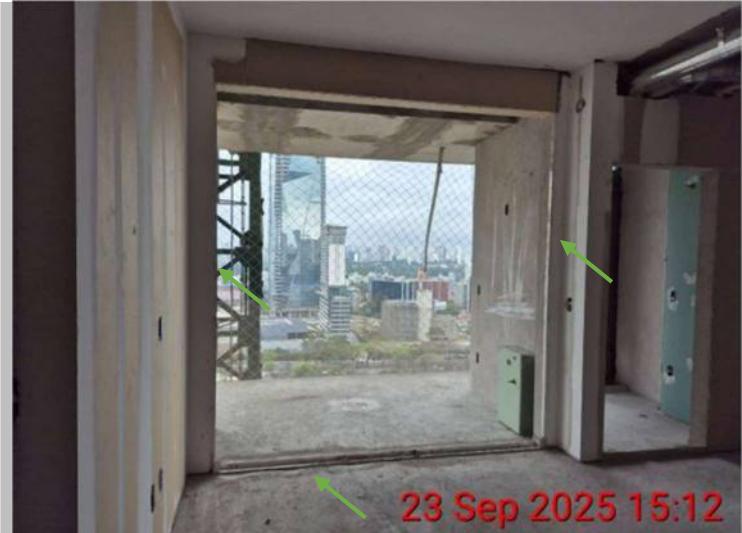
23 Sep 2025 15:16
18	Residencial 19ºPav. 25ºAndar Unidade 256	Unidade com sala expandida. Retrabalho para retirada de contramarco lateral, retirada de trilho e recomposição de contrapiso no trecho.

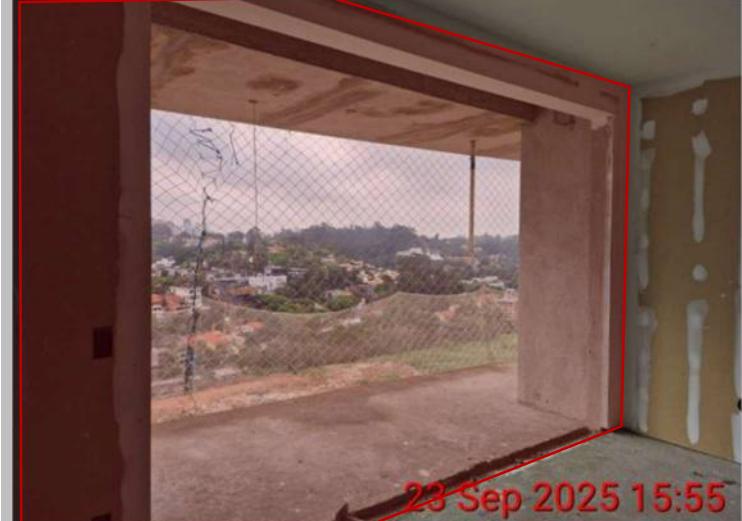
23 Sep 2025 15:12
19	Residencial 15ºPav. 21ºAndar Unidade 213	Unidade com sala expandida. Retrabalho para demolição de alvenaria, retirada contramarco lateral e recomposição de contrapiso no trecho do trilho.

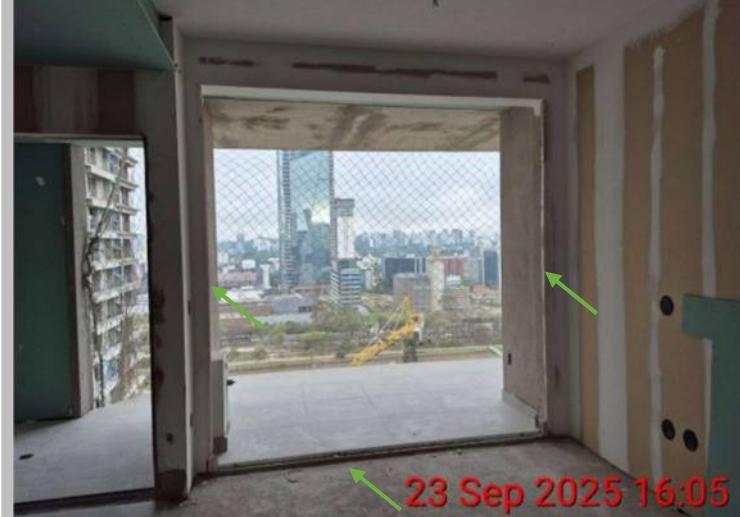
20	Residencial 14ºPav. 20ºAndar Unidade 205	Unidade com sala expandida. Retrabalho para retirada de contramarco lateral, retirada de trilho e recomposição de contrapiso no trecho.

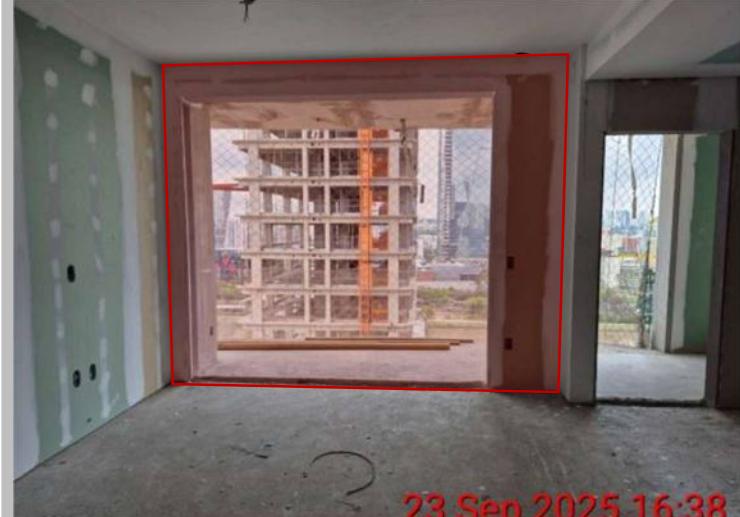
23 Sep 2025 16:05
21	Residencial 10ºPav. 16ºAndar Unidade 162	Unidade com sala expandida. Retrabalho para demolição de alvenaria, retirada contramarco lateral e recomposição de contrapiso no trecho do trilho.

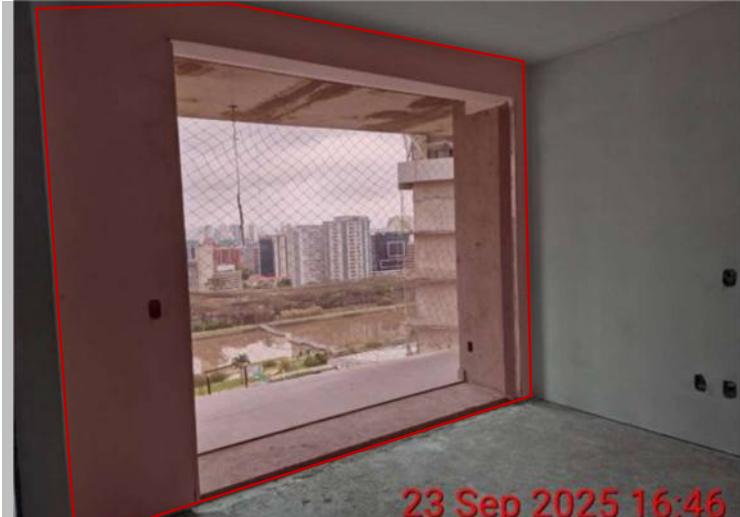
23 Sep 2025 16:38
22	Residencial 9ºPav. 15ºAndar Unidade 151	Unidade com sala expandida. Retrabalho para demolição de alvenaria, retirada contramarco lateral e recomposição de contrapiso no trecho do trilho.

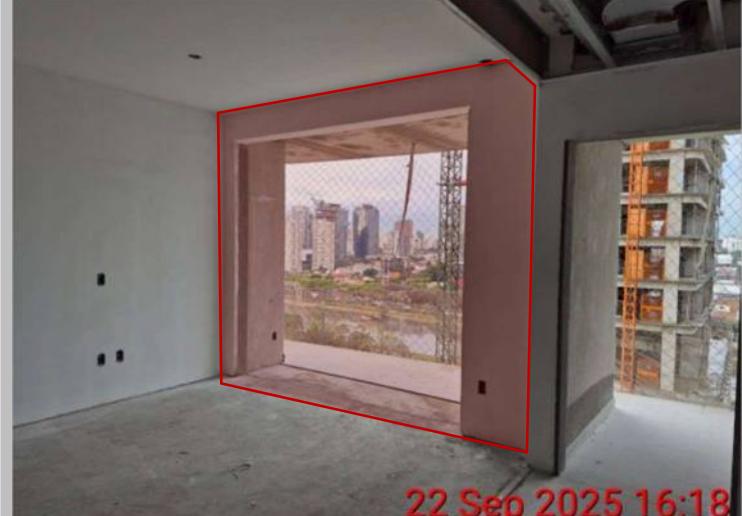
23	Residencial 9ºPav. 15ºAndar Unidade 152	Unidade com sala expandida. Retrabalho para demolição de alvenaria, retirada contramarco lateral e recomposição de contrapiso no trecho do trilho.

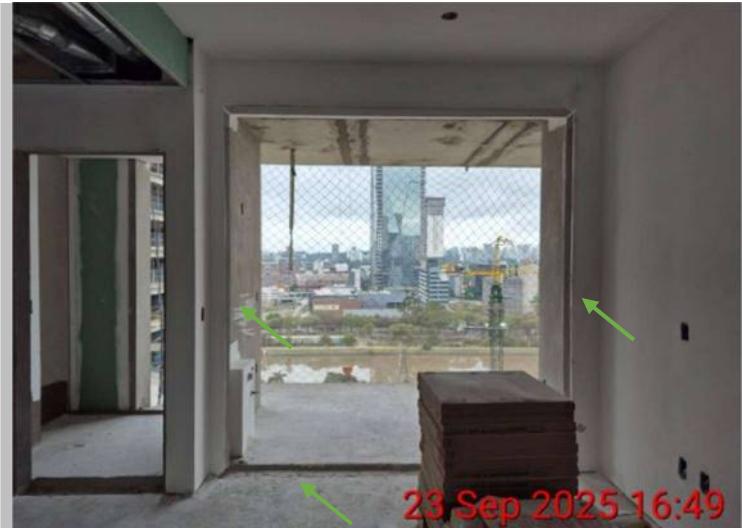
<p>22 Sep 2025 16:18</p>
24	Residencial 9ºPav. 15ºAndar Unidade 155	Unidade com sala expandida. Retrabalho para retirada de contramarco lateral e recomposição de contrapiso no trecho do trilho.

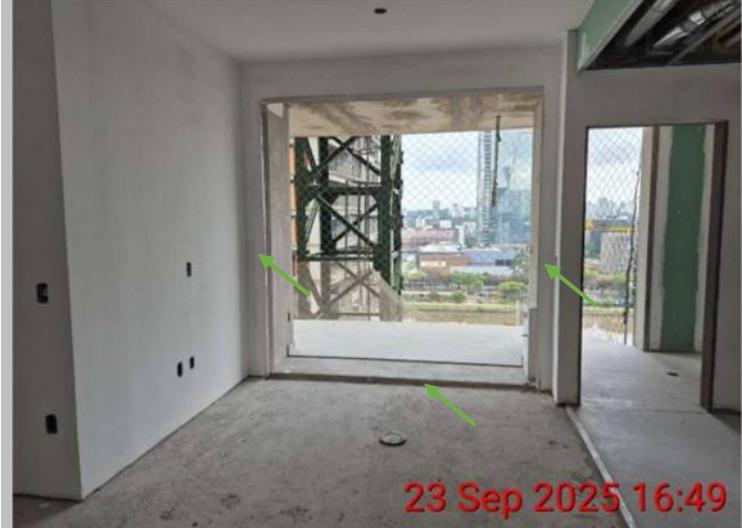
<p>23 Sep 2025 16:49</p>
25	Residencial 9ºPav. 15ºAndar Unidade 156	Unidade com sala expandida. Retrabalho para retirada de contramarco lateral e recomposição de contrapiso no trecho do trilho.

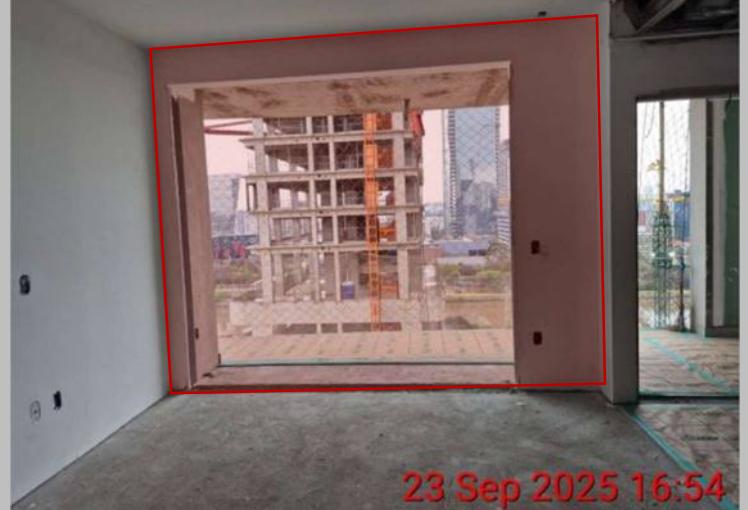
26	Residencial 8ºPav. 14ºAndar Unidade 142	Unidade com sala expandida. Retrabalho para demolição de alvenaria, retirada contramarco lateral e recomposição de contrapiso no trecho do trilho.

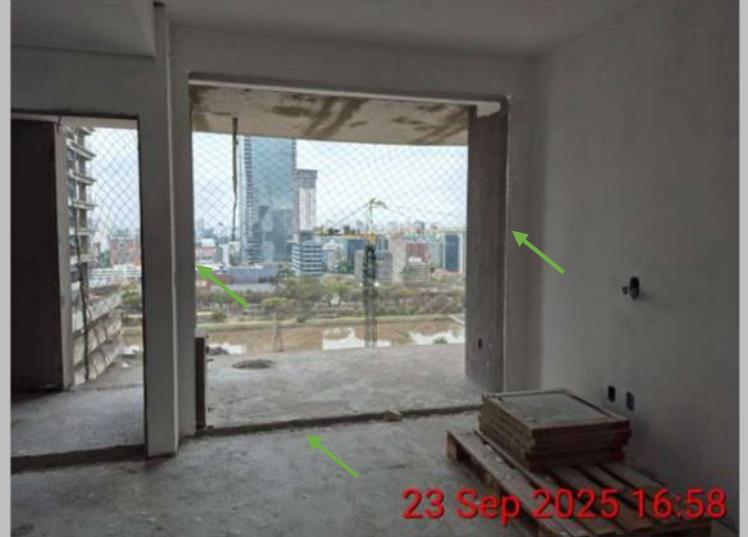
23 Sep 2025 16:54
27	Residencial 8ºPav. 14ºAndar Unidade 145	Unidade com sala expandida. Retrabalho para retirada de contramarco lateral e recomposição de contrapiso no trecho do trilho.

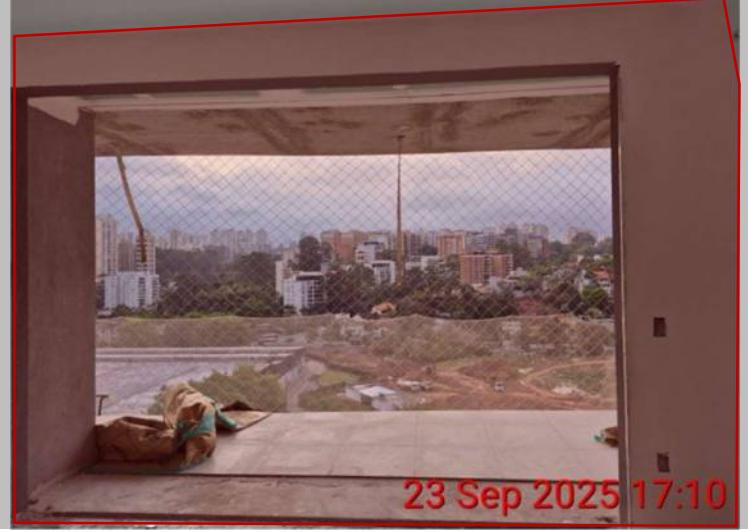
23 Sep 2025 16:58
28	Residencial 6ºPav. 12ºAndar Unidade 124	Unidade com sala expandida. Retrabalho para demolição de alvenaria, retirada contramarco lateral e recomposição de contrapiso no trecho do trilho.

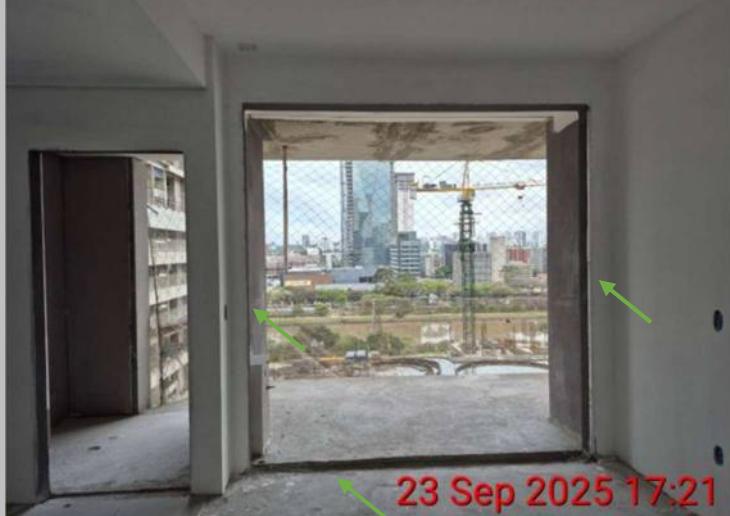
29	Residencial 4ºPav. 10ºAndar Unidade 105	Unidade com sala expandida. Retrabalho para retirada de contramarco lateral e recomposição de contrapiso no trecho do trilho.

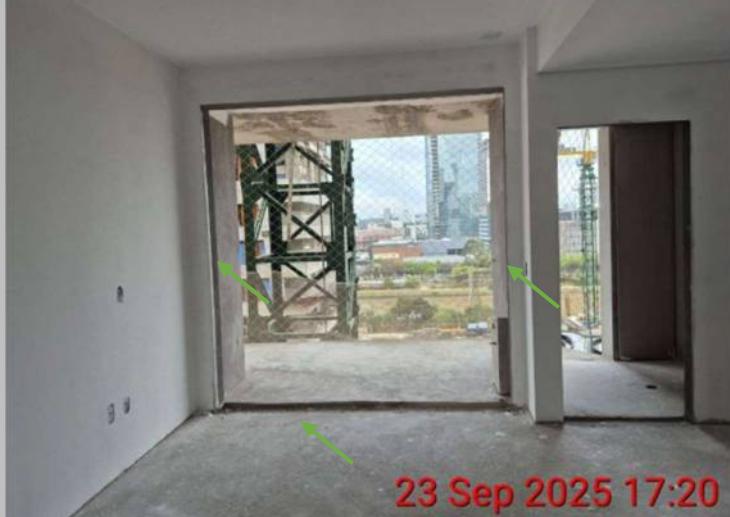
23 Sep 2025 17:21
30	Residencial 4ºPav. 10ºAndar Unidade 106	Unidade com sala expandida. Retrabalho para retirada de contramarco lateral e recomposição de contrapiso no trecho do trilho.

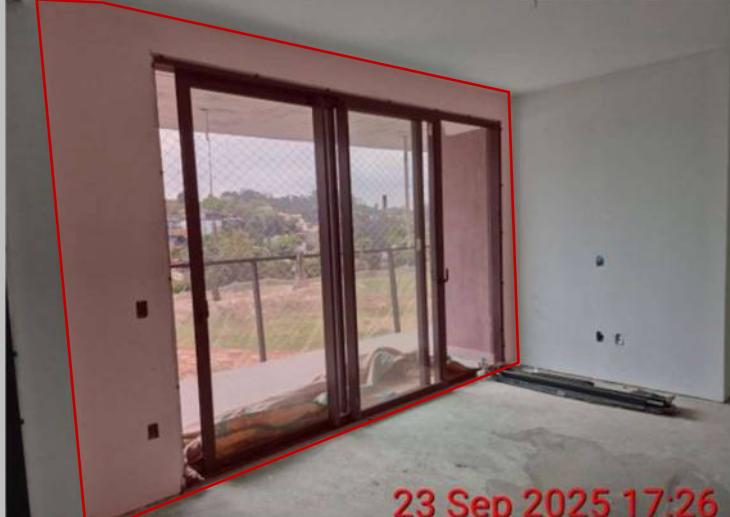
23 Sep 2025 17:20
31	Residencial 3ºPav. 9ºAndar Unidade 93	Unidade com sala expandida. Retrabalho para demolição de alvenaria, retirada de contramarco lateral, recomposição de contrapiso no trecho do trilho e retirada do caixilho.

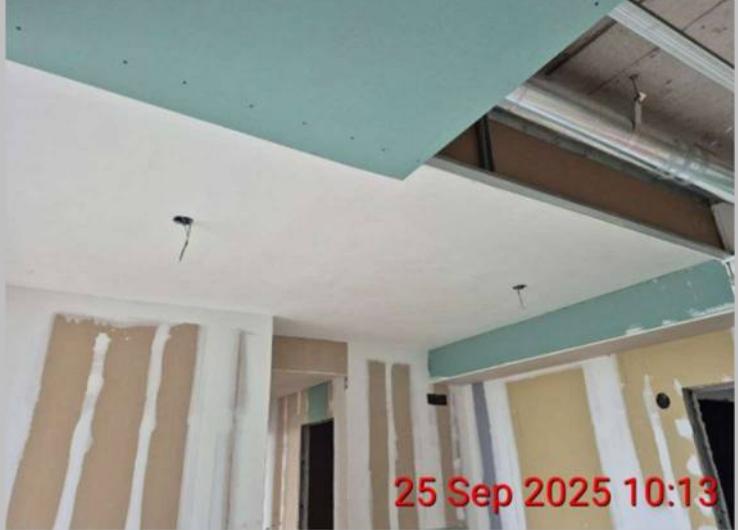
32	Residencial 14ºPav. 20ºAndar Unidade 205	Unidade com infra frigorífica. Retrabalho em forros, sanca e parede.

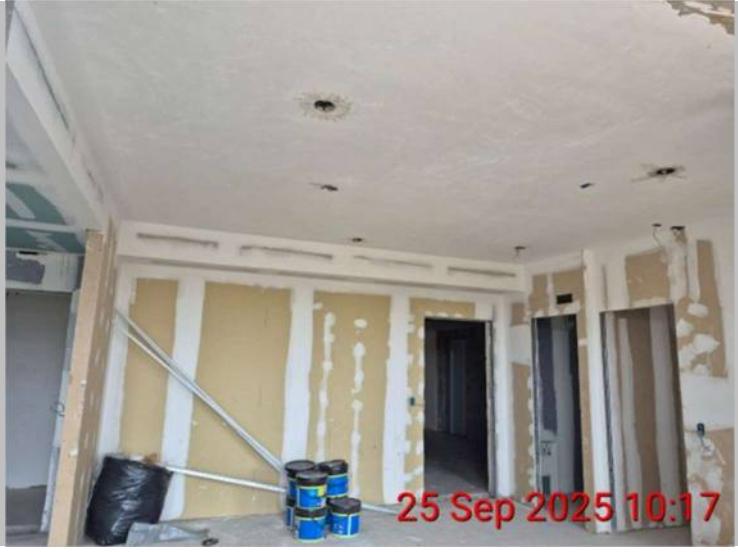
25 Sep 2025 10:13
33	Residencial 12ºPav. 18ºAndar Unidade 187	Unidade com infra frigorífica. Retrabalho em forros, sanca e parede.

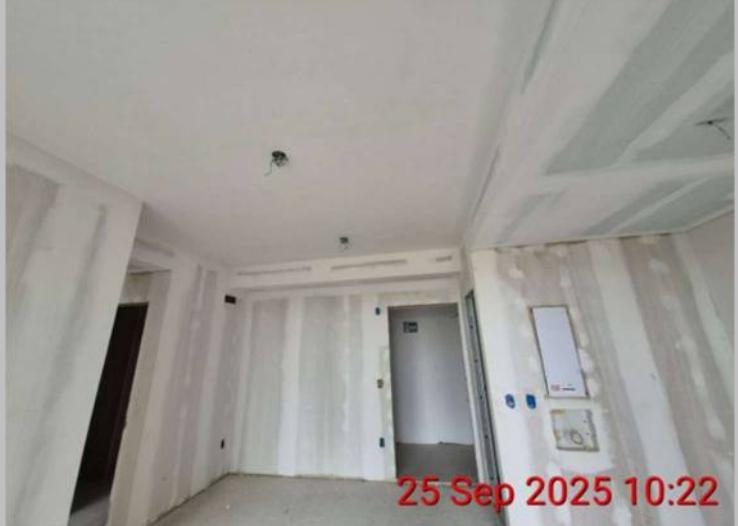
25 Sep 2025 10:17
34	Residencial 10ºPav. 16ºAndar Unidade 165	Unidade com infra frigorífica. Retrabalho em forros, sanca e parede.

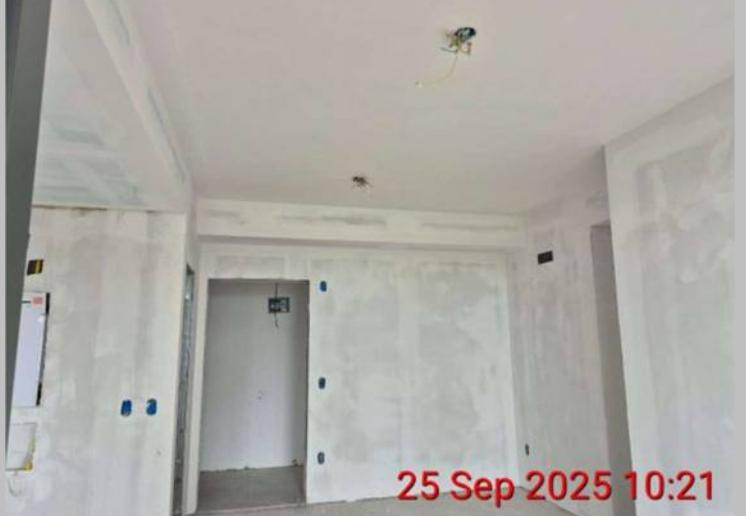
35	Residencial 10ºPav. 16ºAndar Unidade 166	Unidade com infra frigorífica. Retrabalho em forros, sanca e parede.

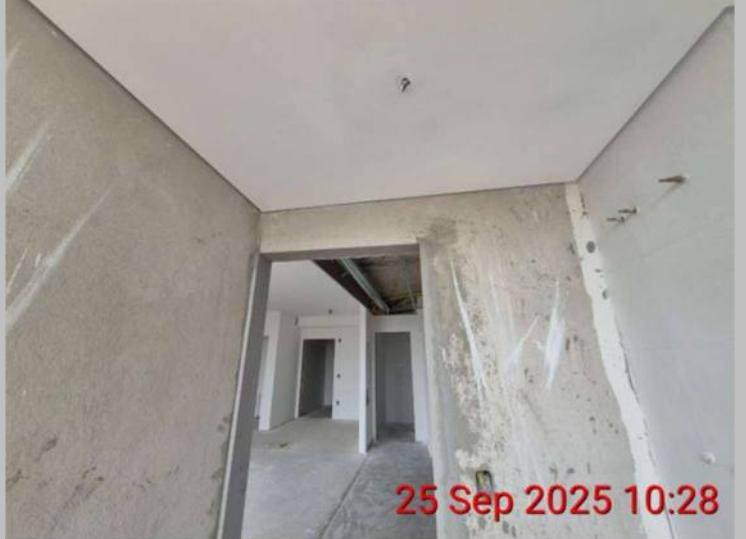
25 Sep 2025 10:21
36	Residencial 9ºPav. 15ºAndar Unidade 151	Unidade com infra frigorífica. Retrabalho em forros, sanca e parede.

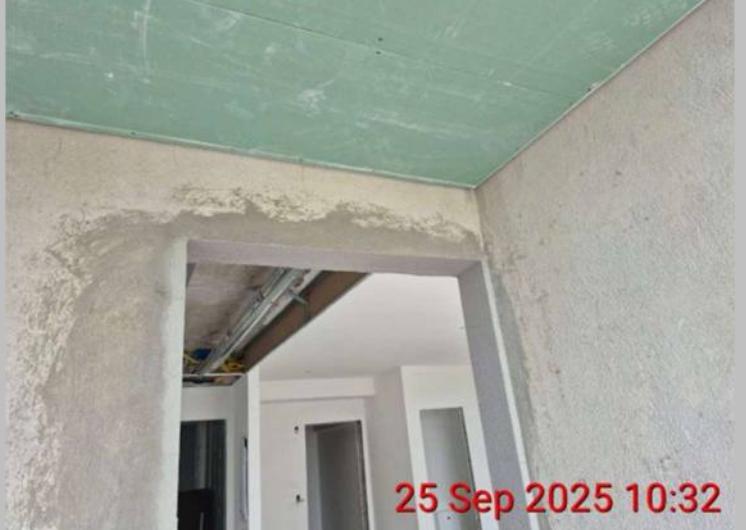
25 Sep 2025 10:28
37	Residencial 9ºPav. 15ºAndar Unidade 152	Unidade com infra frigorífica. Retrabalho em forros, sanca e parede.

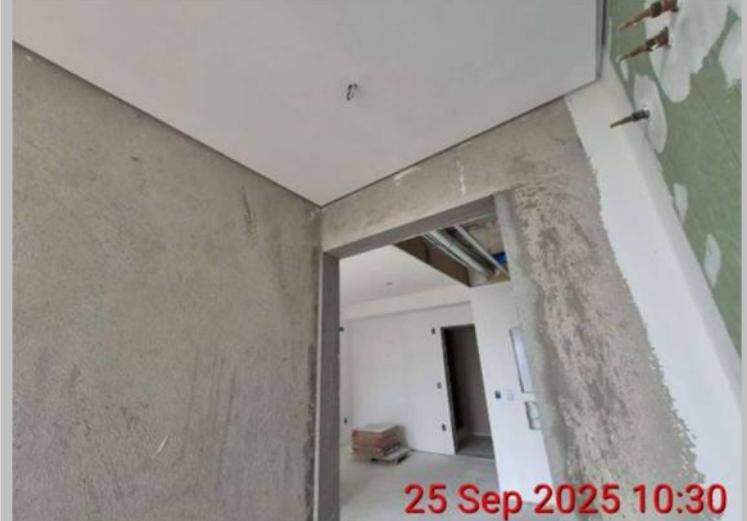
38	Residencial 9ºPav. 15ºAndar Unidade 155	Unidade com infra frigorífica. Retrabalho em forros, sanca e parede.

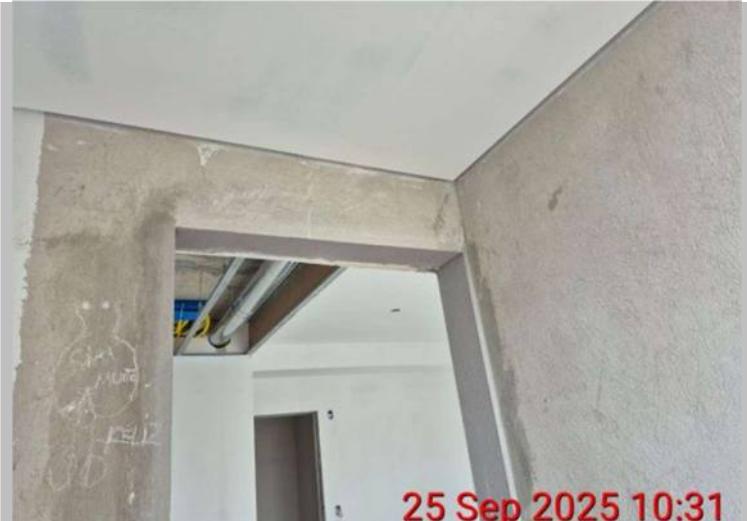
25 Sep 2025 10:30
39	Residencial 9ºPav. 15ºAndar Unidade 156	Unidade com infra frigorífica. Retrabalho em forros, sanca e parede.

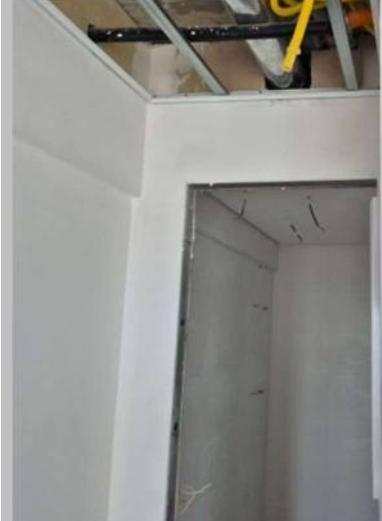
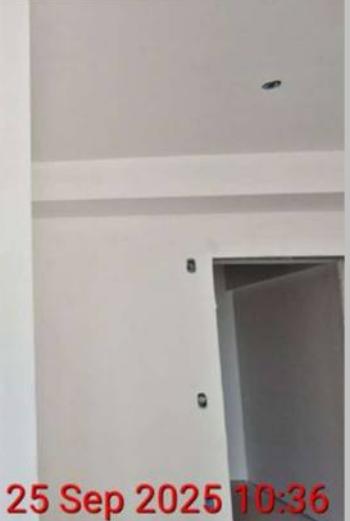
25 Sep 2025 10:31
40	Residencial 8ºPav. 14ºAndar Unidade 142	Unidade com infra frigorífica. Retrabalho em forros, sanca e parede.

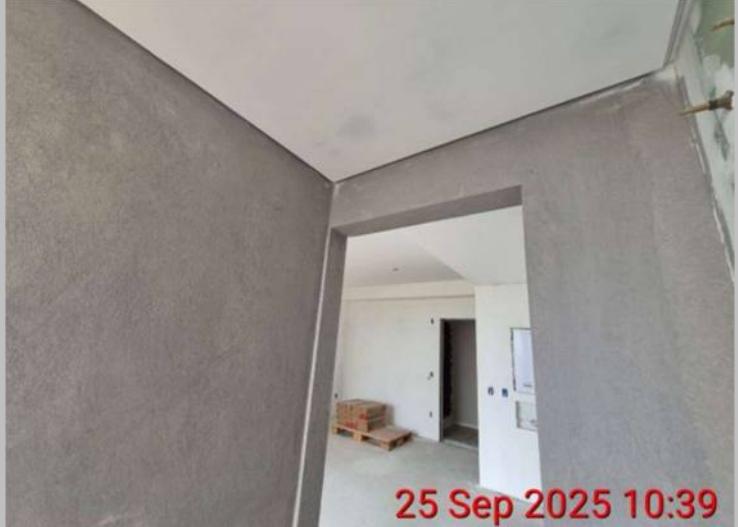
41	Residencial 8ºPav. 14ºAndar Unidade 145	Unidade com infra frigorífica. Retrabalho em forros, sanca e parede.

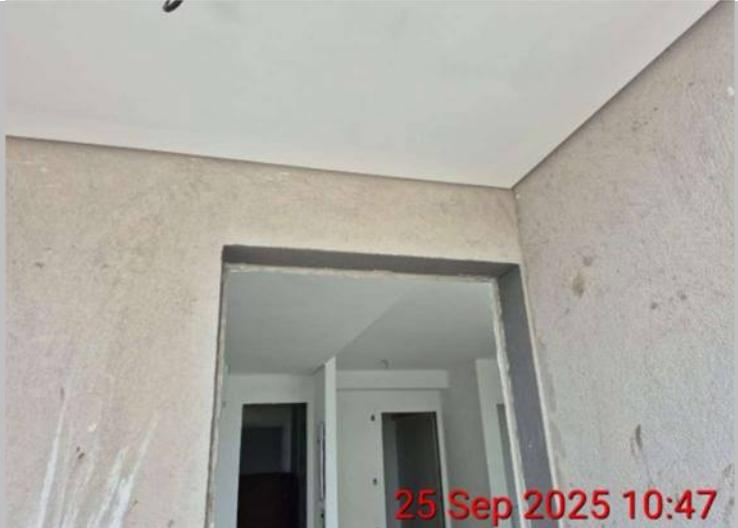
25 Sep 2025 10:39
42	Residencial 6ºPav. 12ºAndar Unidade 122	Unidade com infra frigorífica. Retrabalho em forros, sanca e parede.

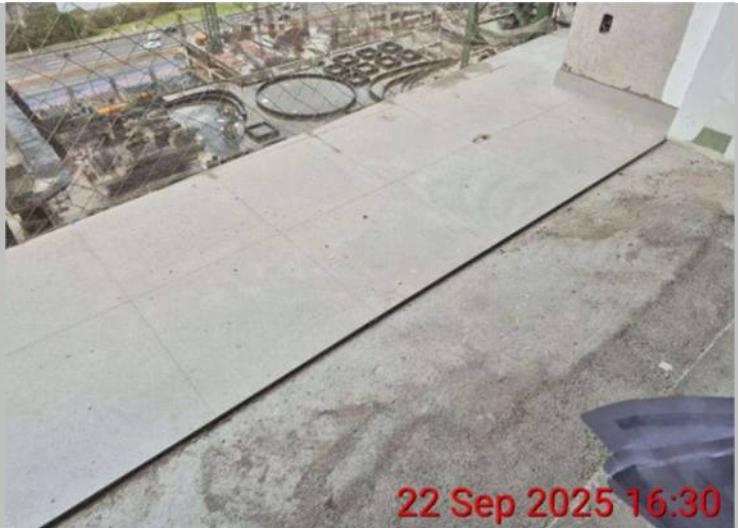
25 Sep 2025 10:47
43	Residencial 9ºPav. 15ºAndar Unidade 152	Unidade personalizada Contemporâneo, sala expandida. Retrabalho. Instalado revestimento cerâmico padrão no terraço social e serviço.

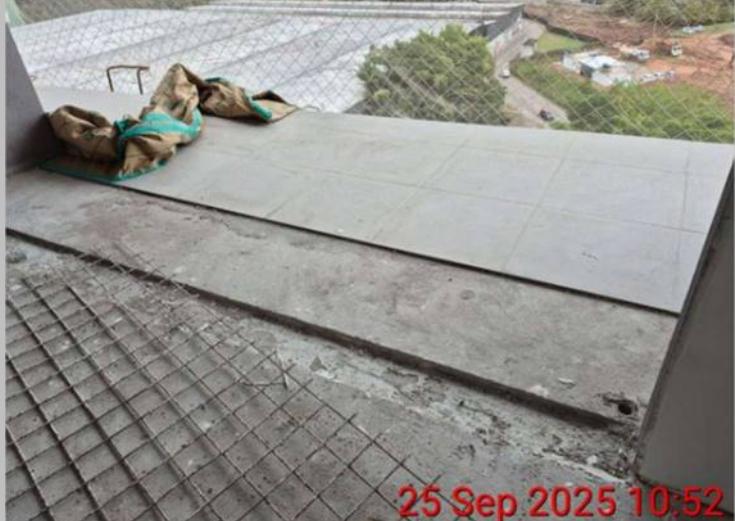
44	Residencial 6ºPav. 12ºAndar Unidade 124	Unidade Sala Expandida – Custom. Retrabalho. Retirada de revestimento cerâmico Terraço social e Serviço.

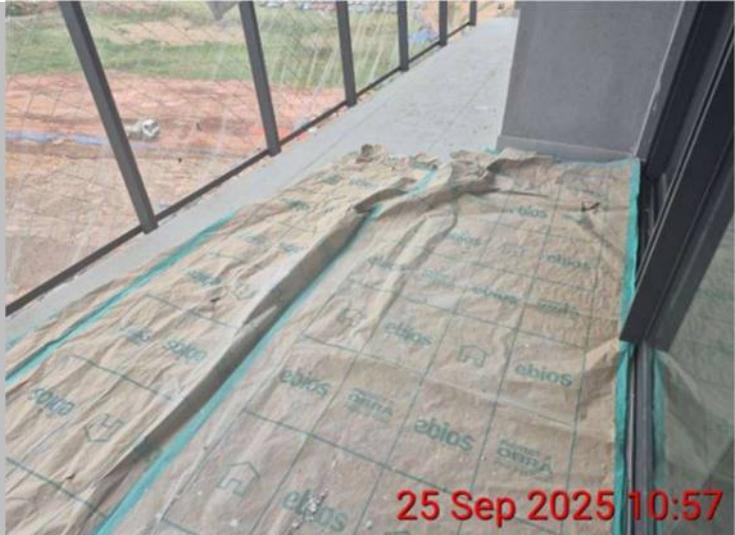
<p style="text-align: right; color: red;">25 Sep 2025 10:52</p>
45	Residencial 6ºPav. 9ºAndar Unidade 93	Unidade Sala Expandida – Custom. Retrabalho. Retirada de revestimento cerâmico Terraço social e Serviço.
