# 5.20 毕业典礼全流程测试回顾

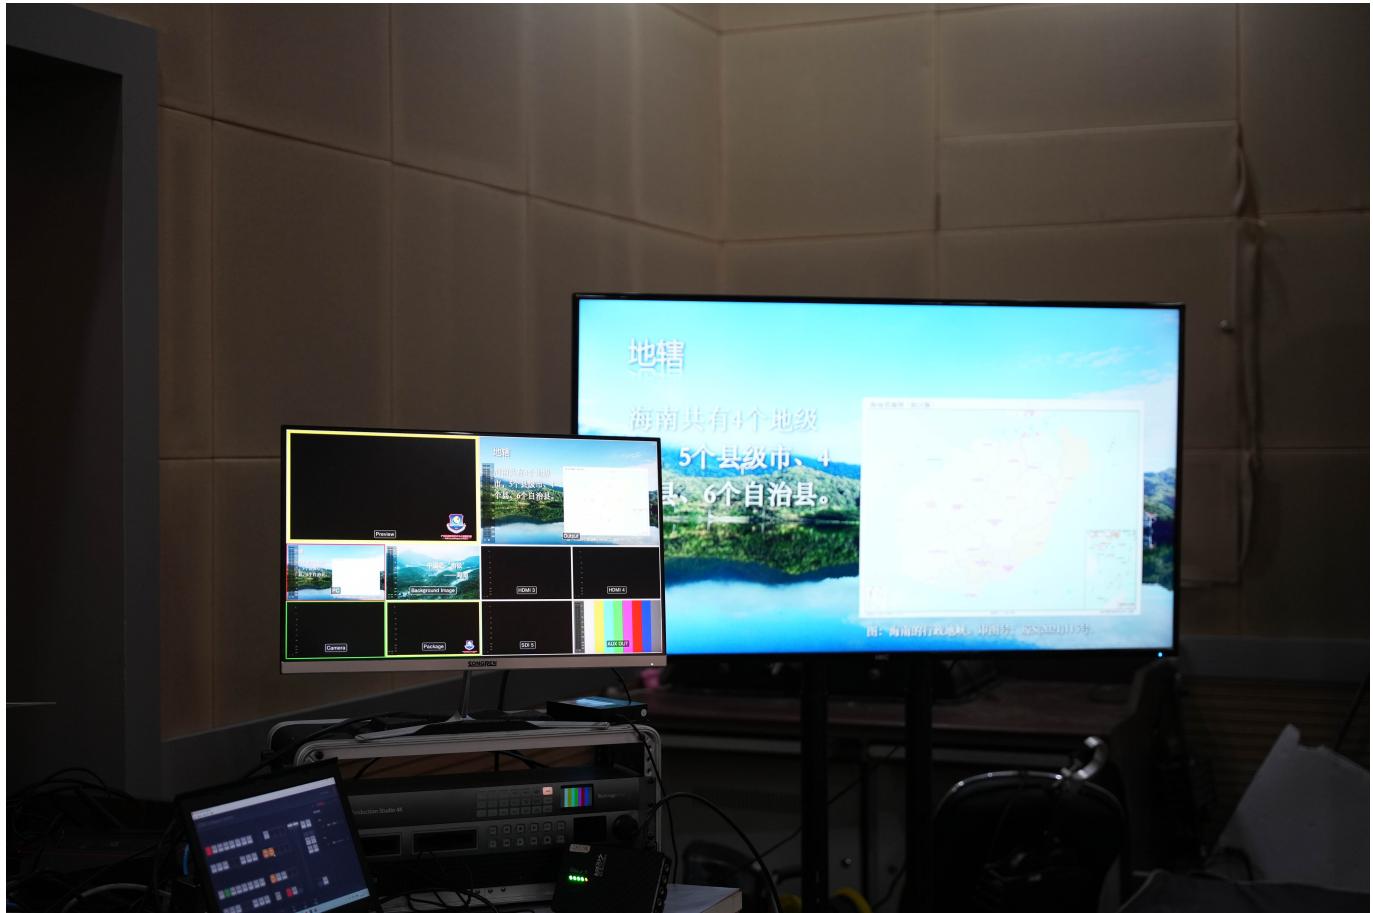
测试控制电脑（图2笔记本）是否能够正常控制切换台、用PhotoShop向切换台媒体池导出包装图，控制上游键、下游键。

经测试，控制机可正常控制导播台。

图2. 切换台控制、包装叠加测试图。相机拍摄时切换台显示黑屏，实际相机图传正常。

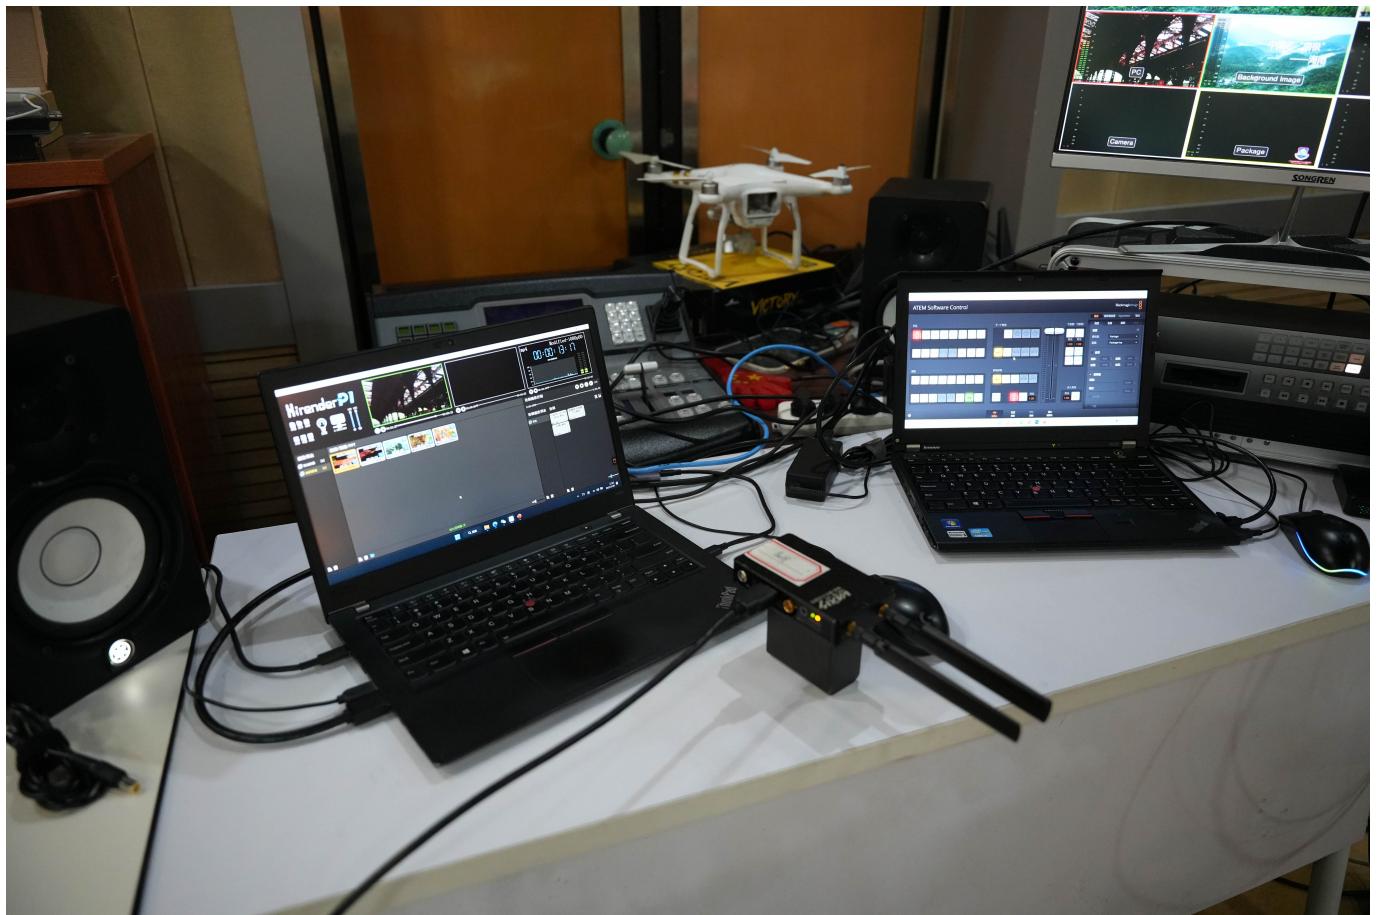
测试播控机（图3右下角笔记本）是否正常播放PPT、视频，放画质测试片检查有无丢帧、色块、杂色等问题，PPT动画能否正常播放。

经测试，播控机及播控软件一切正常，画质符合预期。

图3. 播控机测试图。

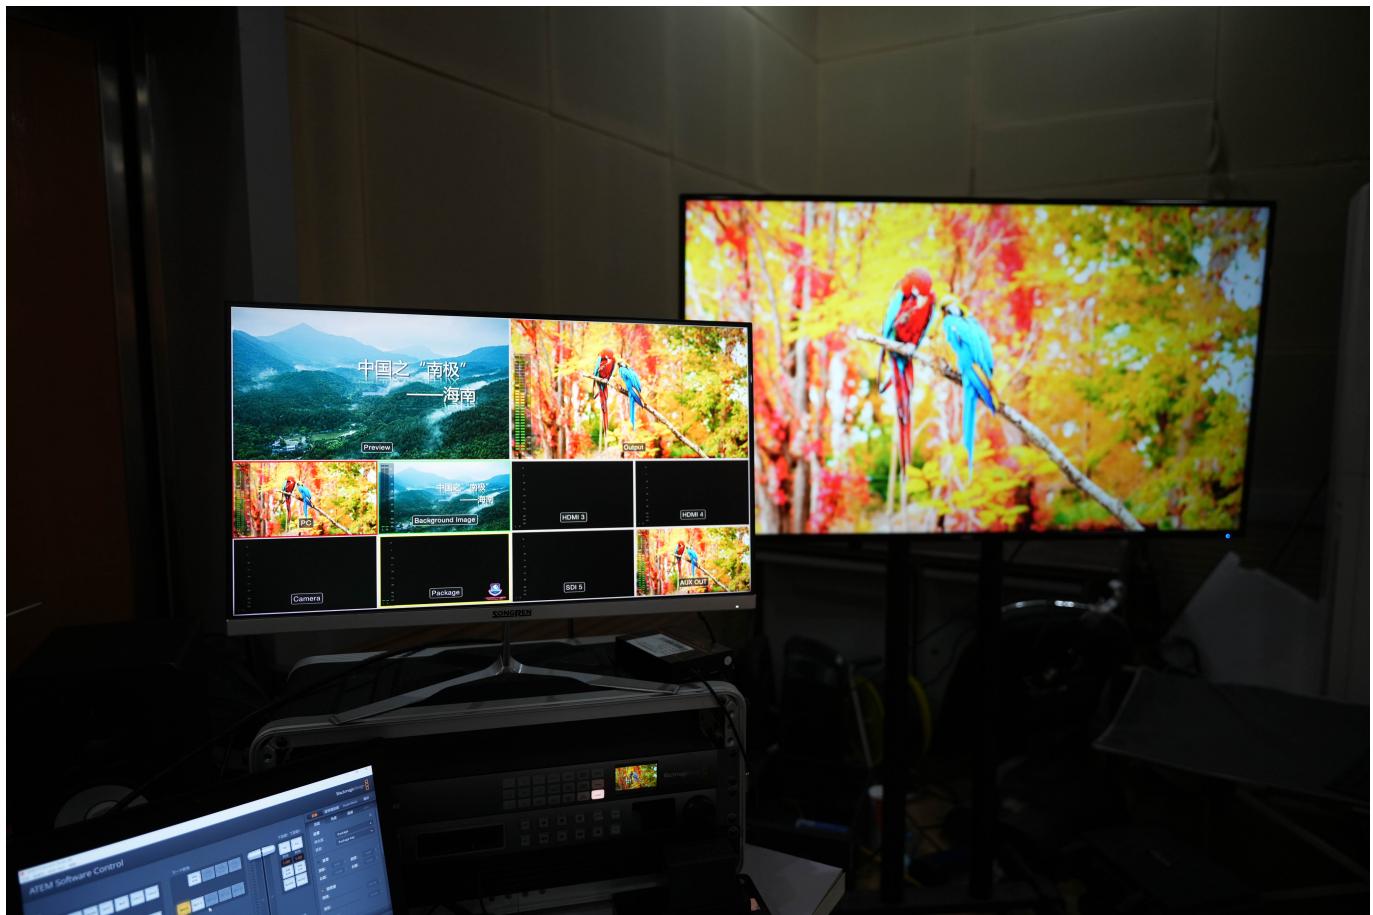
图4. 画质测试视频播放图。
