# 毕业典礼大屏播控解决方案

Hongshuo Li

April 28th, 2024

## 5.20 毕业典礼全流程测试回顾

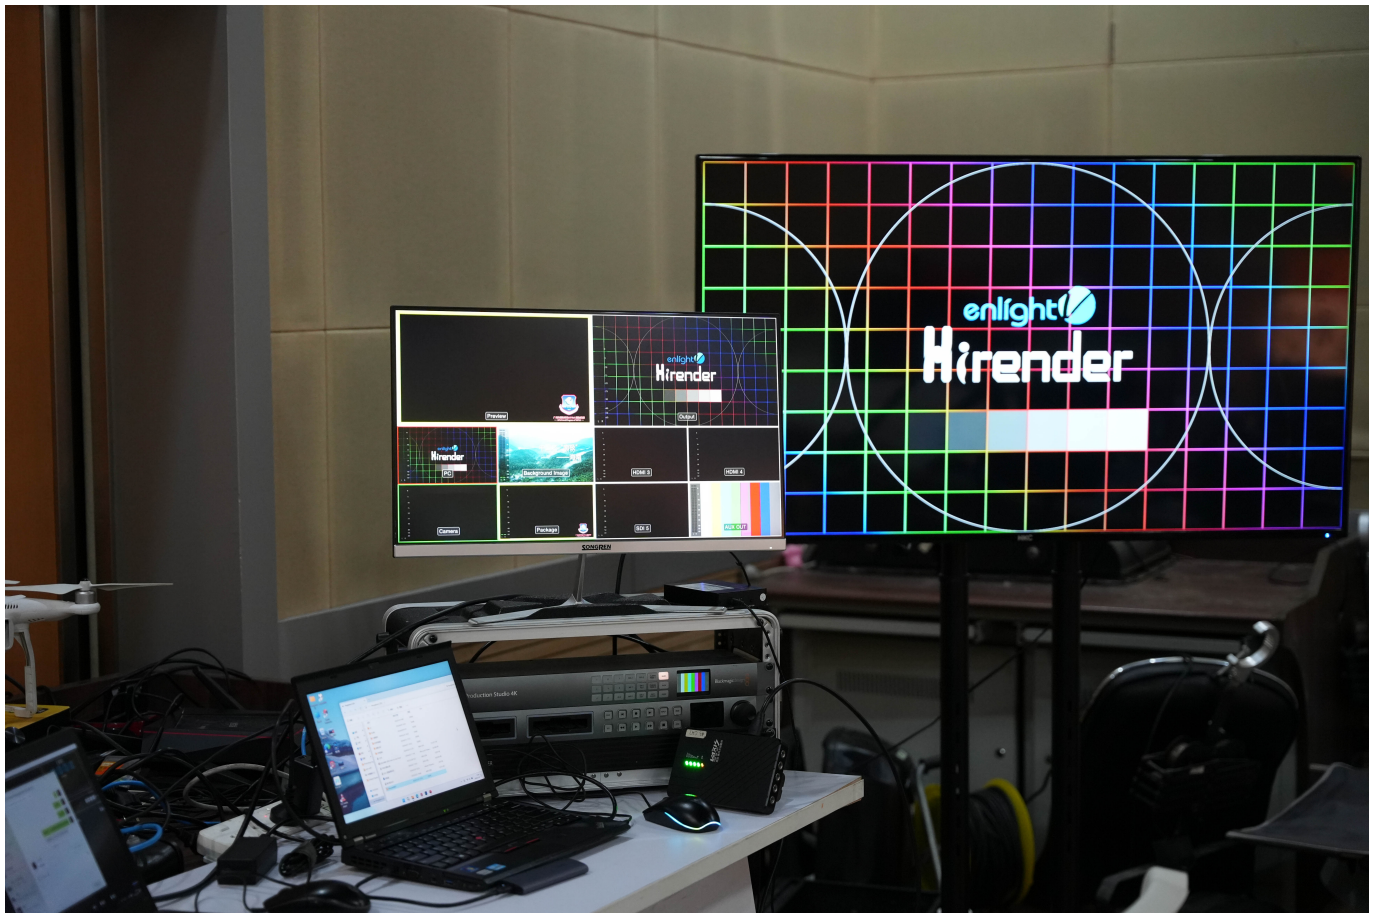
测试多画面分割界面（图1中间显示器）能显示所有信号源（电脑、相机）、媒体源（背景底图、包装），预监、节目正常显示，节目输出（图1右侧电视）是否正常。

经测试，切换台输出正常。

图1. 全流程测试图准备图。相机拍摄时切换台显示黑屏，实际相机图传正常。

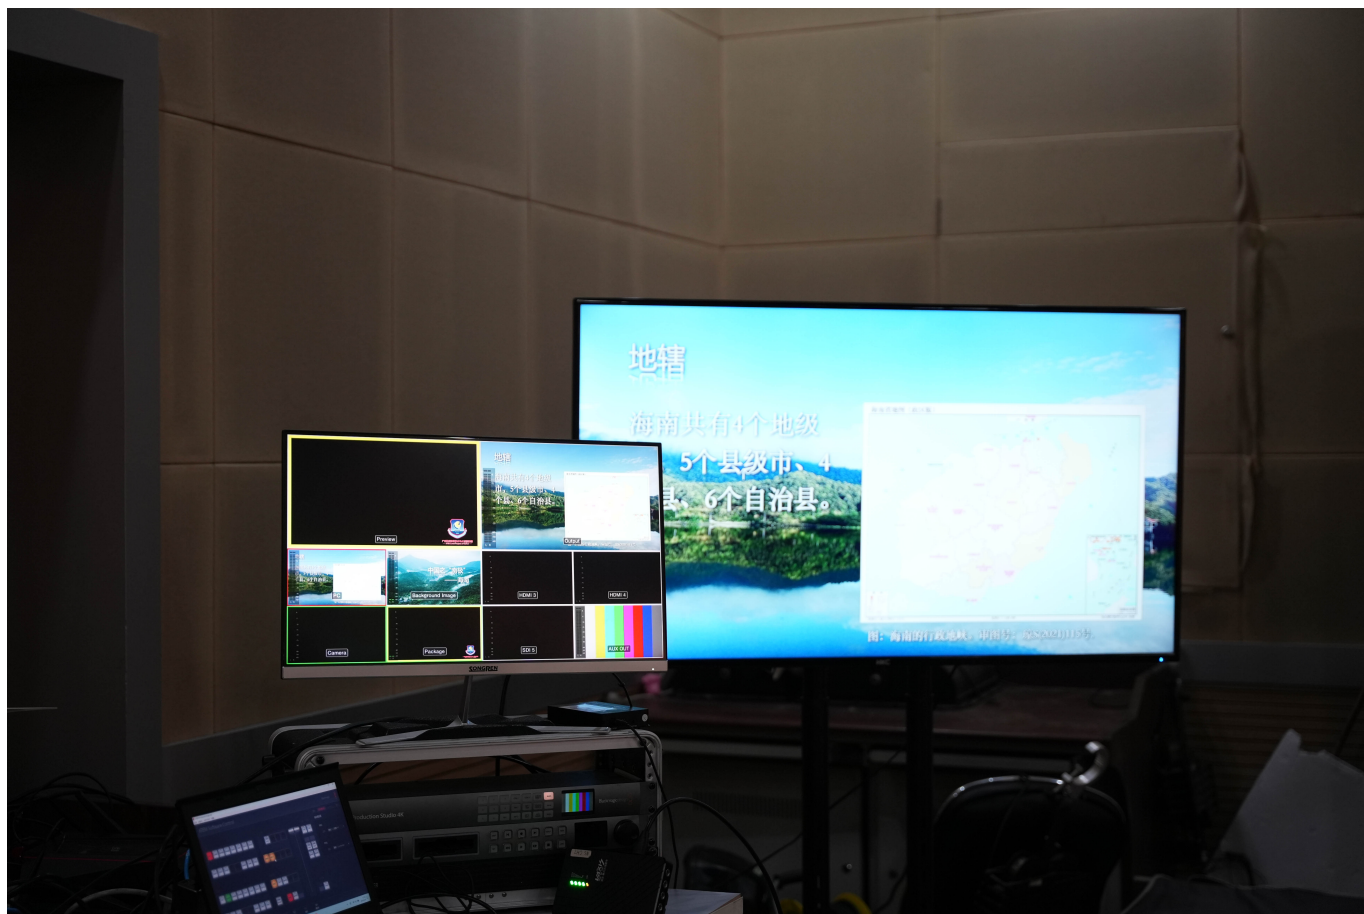
测试控制电脑（图2笔记本）是否能够正常控制切换台、用PhotoShop向切换台媒体池导出包装图，控制上游键、下游键。

经测试，控制机可正常控制导播台。

图2. 切换台控制、包装叠加测试图。相机拍摄时切换台显示黑屏，实际相机图传正常。

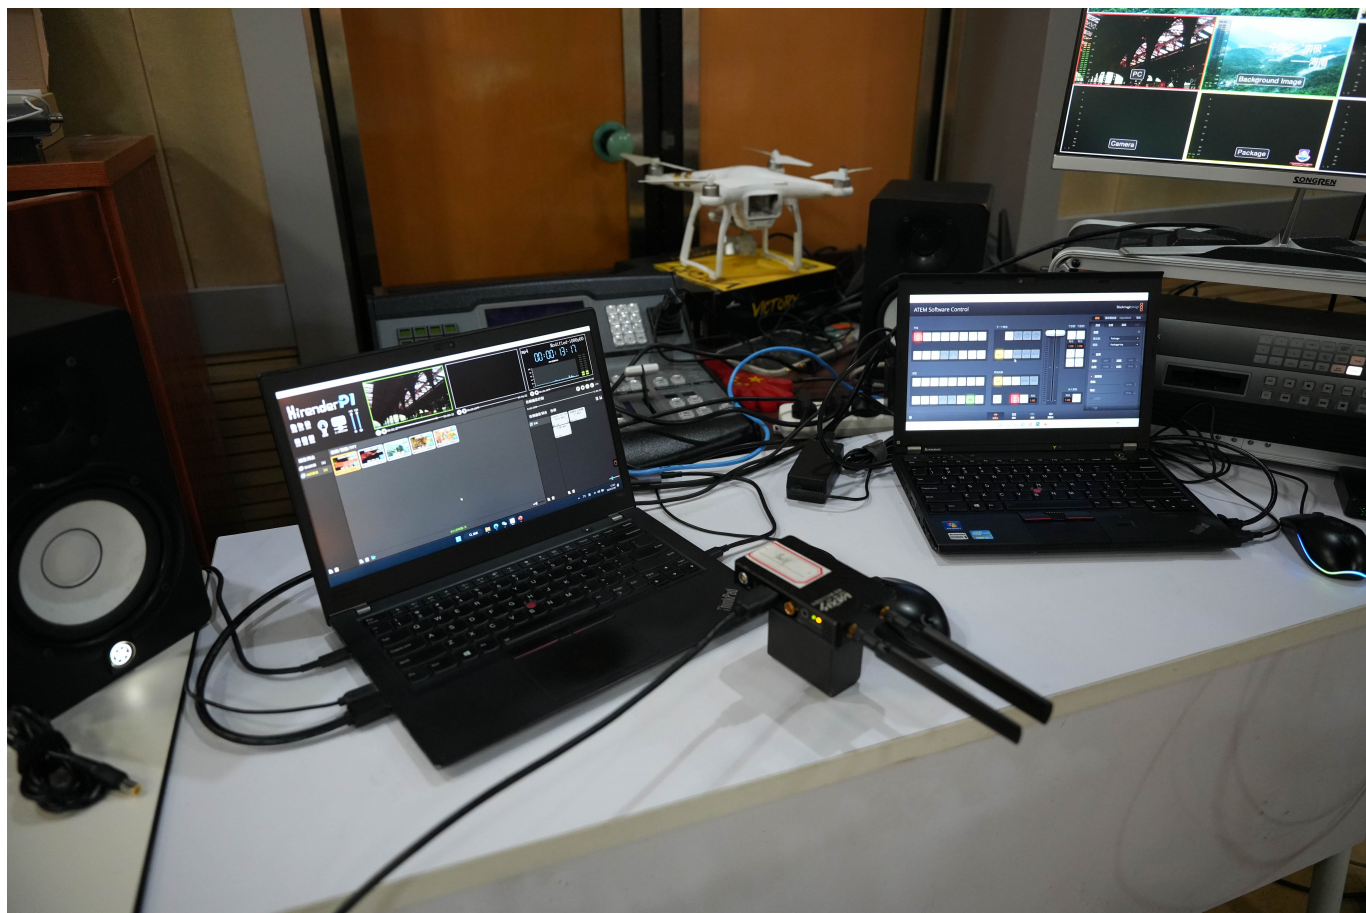
测试播控机（图3右下角笔记本）是否正常播放PPT、视频，放画质测试片检查有无丢帧、色块、杂色等问题，PPT动画能否正常播放。

经测试，播控机及播控软件一切正常，画质符合预期。

图3. 播控机测试图。

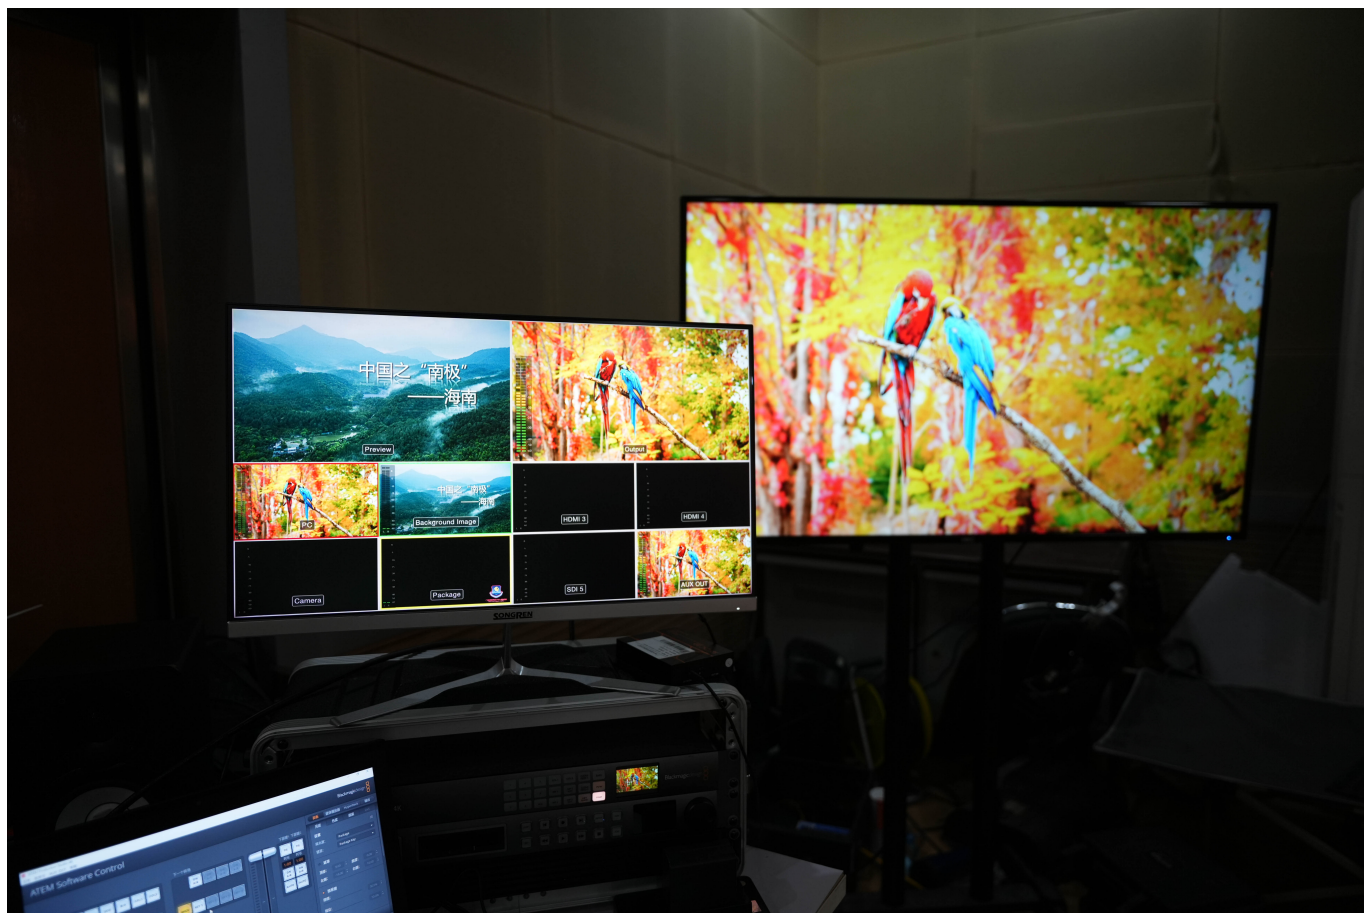
图4. 画质测试视频播放图。
