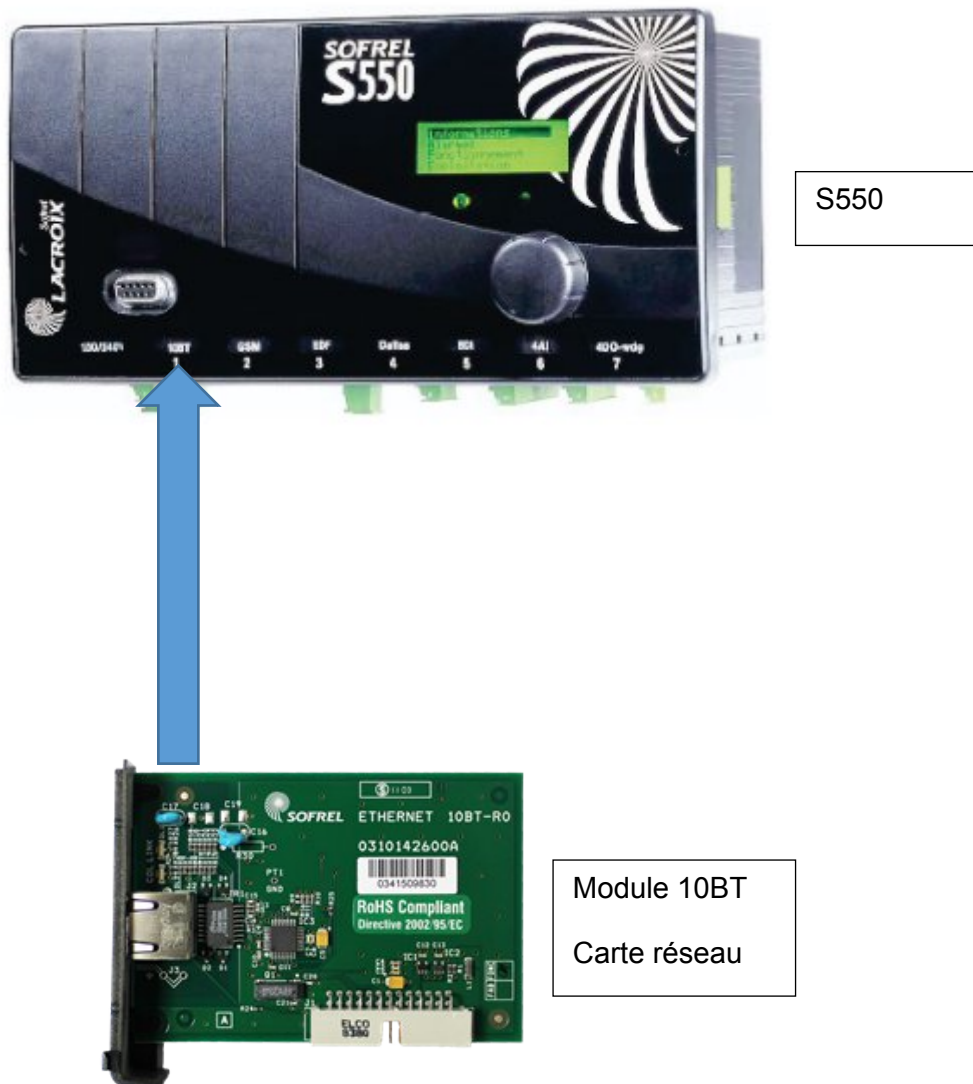
Une perte de communication avec l'automate est constatée grâce à la supervision.

On vérifie à distance la communication avec la passerelle OZW nous signifiant que l'armoire est allumée. Je me rends sur site afin de vérifier que l'automate est alimenté, ce qui est le cas.

Par la suite je vérifie le câble RJ45 qui relie l'automate au switch via un testeur conçu pour, ce dernier est fonctionnel et ne présente aucun défaut. L'automate étant fonctionnel, j'effectue un diagnostic des cartes via le petit interface de celui-ci me permettant d'identifier la carte 10BT (permet la communication Ethernet) comme étant défectueuse. Je la remplace par une nouvelle puis effectue des nouveaux tests sur place puis à distance. La communication est rétablie et les informations remontent sur la supervision.
