Informe Preliminar de Incidente Ambiental

Comunicado MDZ-21-2025- Batería 216 Hora Estimada: 8:00hs Hora de Detección: 8:30 hs		Fecha: 18-02-2026	
Empresa: Petroquímica Comodoro Rivadavia S.A (PCR) Zona: Sector instalación Batería 216. Concesión: El Sosneado Otros:			
Contingencia:	Interna <input checked="" type="checkbox"/>	Externa <input type="checkbox"/>	
TIPO	MAGNITUD		
	BAJO	MEDIO	GRAVE (>10m ³)
1- Derrames de agua de producción	<input type="checkbox"/>	<input type="checkbox"/>	<input type="checkbox"/>
2- Derrames de hidrocarburos	<input checked="" type="checkbox"/>	<input type="checkbox"/>	<input type="checkbox"/>
3- Incendio y/o explosiones	<input type="checkbox"/>	<input type="checkbox"/>	<input type="checkbox"/>
4- Escapes de gases	<input type="checkbox"/>	<input type="checkbox"/>	<input type="checkbox"/>
5- Descontrol de pozos	<input type="checkbox"/>	<input type="checkbox"/>	<input type="checkbox"/>
6- Con material radioactivo	<input type="checkbox"/>	<input type="checkbox"/>	<input type="checkbox"/>

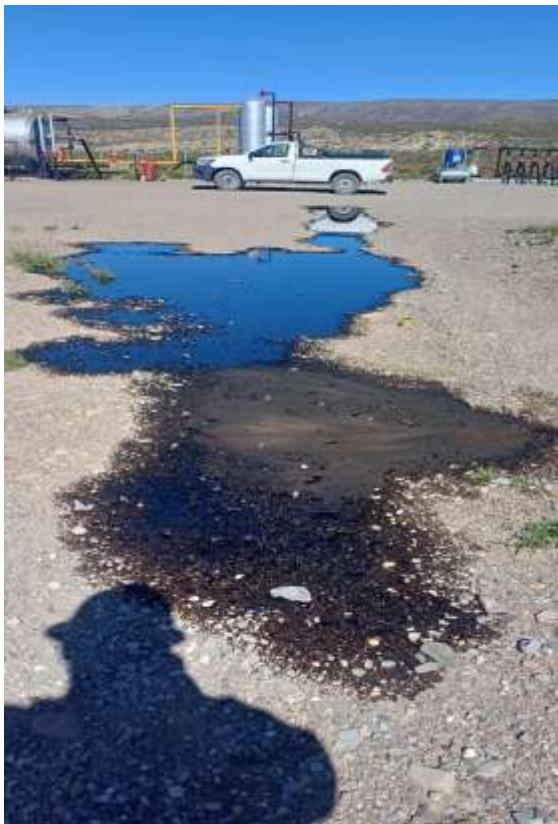
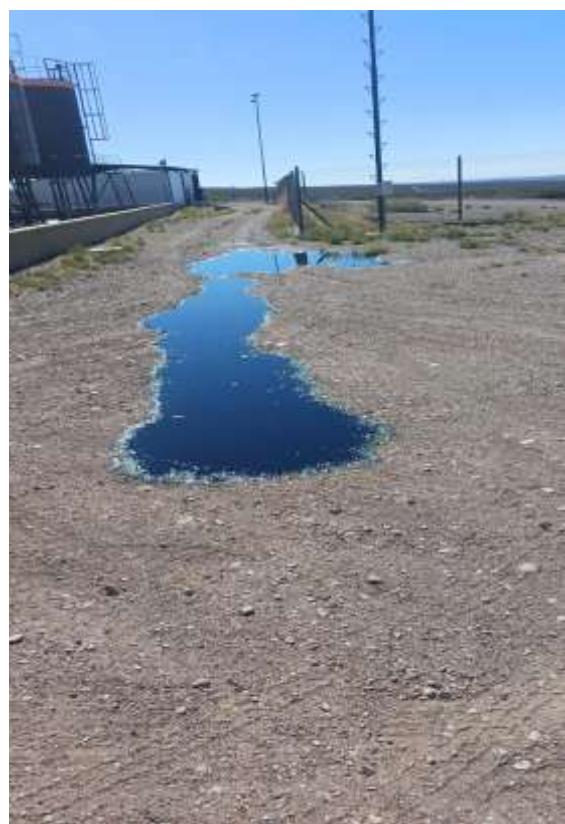
Fotos del Incidente:

Ubicación específica: Aproximadamente oleoducto de salida de calentador Batería 216.			
Lat. S= 34°57'51,5" S Long. O= 69°31'59,52" O			
Descripción del accidente y su impacto (si correspondiera, consignar: causas, lesiones, volúmenes derramados, riesgos inminentes a cauces de agua, poblaciones cercanas, daño al suelo, flora, fauna, etc.):			
Siendo las 8:30 hs aproximadamente, se detecta derrame de hidrocarburo, producto de una pinchadura en el oleoducto de la salida del calentador de batería 216 con dirección a Batería - 23.			
Superficie Afectada: El derrame afecta suelo dentro de la instalación de la batería. Aproximadamente se afectan unos 11 m ² de una mancha irregular.			
Necesidad de medios ajenos para enfrentar la contingencia: SI <input type="checkbox"/> NO <input checked="" type="checkbox"/>			
Medidas adoptadas: Se detuvo el bombeo del oleoducto, se gestionaron recursos e iniciaron las tareas de reparación y limpieza.

El tiempo estimado para superar la contingencia: 48 hs. Volumen derramado neto de hidrocarburo: 1,1 m ³ . Con un 40 % de agua. Volumen recuperado neto de hidrocarburo: 0 m ³ .			
Responsable del comunicado: Sabrina Estegui			
Para ampliar información comunicarse al Tel / Fax: 11-51548701; notilegales@pcr.energy
