**PLANILLA DE COMUNICACIÓN DE ACCIDENTES EN LA
ACTIVIDAD PETROLERA CON IMPACTO EN EL AMBIENTE**

FECHA: 10/02/2026
EMPRESA: Pluspetrol S.A.
OTROS: Satélite COHS-S2

COMUNICADO N°: 06/26
YACIMIENTO: JCP
CÓDIGO: DC_DR_0008_26

UBICACIÓN ESPECÍFICA: Satélite COHS-S2

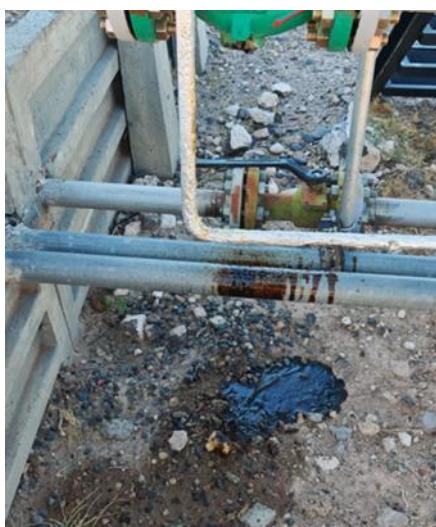
DESCRIPCIÓN: En recorrida habitual operador observa pitting en válvula reguladora de presión en línea de control. Sin afectación a cauces permanentes y no permanentes. **Vol. derramado:** 0,015 m³ (97 % agua de producción). **Volumen recuperado:** 0 m³. **Sup. Afectada:** 0,5 m². **Suelo contaminado:** A DETERMINAR.

Imagen N°1. Vista de la zona afectada.
