**COMUNICADO N°:** 08/26  
**YACIMIENTO:** JCP  
**CÓDIGO:** DC\_DR\_0011\_26

**UBICACIÓN ESPECÍFICA:** Pitting en línea de pileta a TK-500

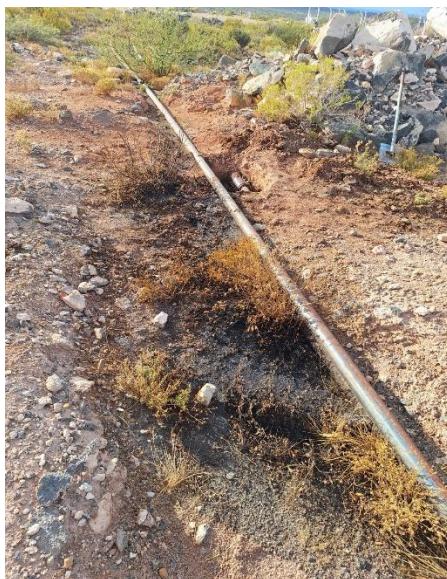
**DESCRIPCIÓN:** Se produce pitting en línea de 3 pulgadas de agua de skimmer/lavado. Sin afectación a cauces permanentes y no permanentes. **Vol. derramado:** 0,15 m<sup>3</sup> (95 % agua de producción). **Volumen recuperado:** 0 m<sup>3</sup>. **Sup. Afectada:** 20 m<sup>2</sup>. **Suelo contaminado:** A DETERMINAR.

Imagen N°1. Vista de la zona afectada.
