## VOORBEELDRAPPORT

# Waar verliest uw woning comfort?

Dak, gevel, glas en aansluitingen

Acht herkenbare woningcasussen, van zichtbaar signaal tot een gerichte herstelkeuze.

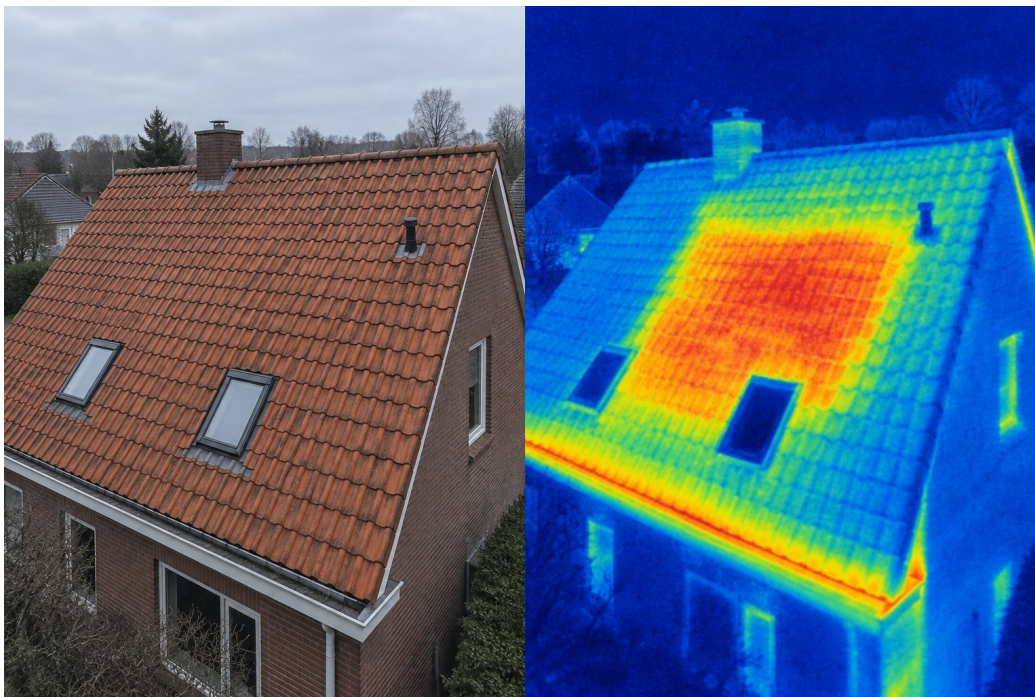
## B-01 | WARMTEVERLIES

Herkenbaar: De zolder blijft kil, ook wanneer de verwarming aanstaat.

Een breed dakdeel is warmer dan de omliggende dakvlakken. Langs de dakrand is bovendien een warmere lijn zichtbaar. Het grote vlak en het aansluitdetail vragen elk een eigen controle.

Een onderbroken isolatiepakket of warmtelek kan dit patroon verklaren. Bij een koudebrug verlaat warmte de woning gemakkelijker via een constructiedetail. Zon, dakventilatie en vocht kunnen ook contrast veroorzaken.

Controleer de opbouw achter de afwerking, aansluitingen en luchtdichting. Bepaal of de afwijking een isolatiegat, constructiedeel of luchtlek volgt.

Vul het ontbrekende isolatievlak passend aan en sluit aan op het bestaande pakket. Laat de vochttopbouw en de doorlopende luchtdichte laag mee ontwerpen.

Leg het open detail en de aansluiting vast. Controleer de dakhelling opnieuw bij vergelijkbare omstandigheden.

Controleer het volledige vak en de aansluiting bij de dakvoet. Alleen een stuk isolatiemateriaal plaatsen lost een open luchtdichte aansluiting niet op.

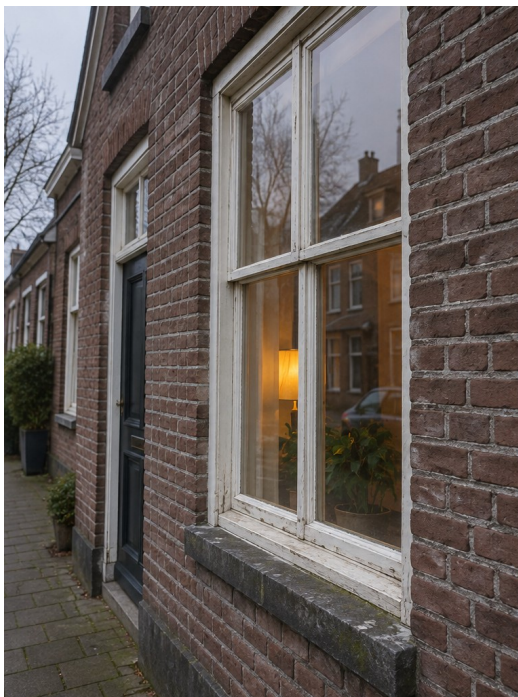
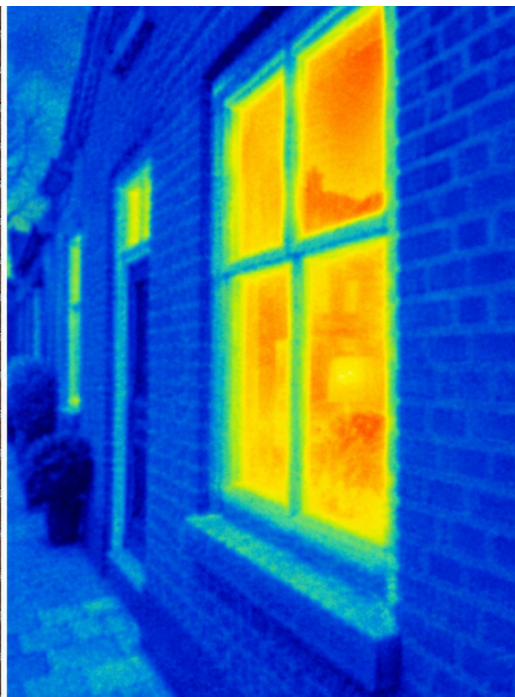
## B-02 | WARMTEVERLIES

Herkenbaar: Naast het raam voelt het koud, terwijl de kamer op temperatuur is.

Het glasvlak toont een warmer patroon dan de omliggende gevel. Dat past bij warmteverlies, maar glas reflecteert ook de omgeving. Het glastype moet afzonderlijk worden vastgesteld.

Enkel glas vormt een zwakke isolerende schakel. Een koud binnenoppervlak kan het zitcomfort verminderen; condens hangt ook af van de luchtvochtigheid.

Controleer glastype, sponning, kozijnstaat en ventilatie. Beoordeel afzonderlijk of er ook lucht langs het raam lekt.

Laat passend isolatieglas of een geschikte voorzetoplossing kiezen op basis van het kozijn en de woning. Neem glasrand en aansluitingen mee.

Controleer de glasopbouw op de productgegevens en inspecteer plaatsing, afdichting en afwatering.

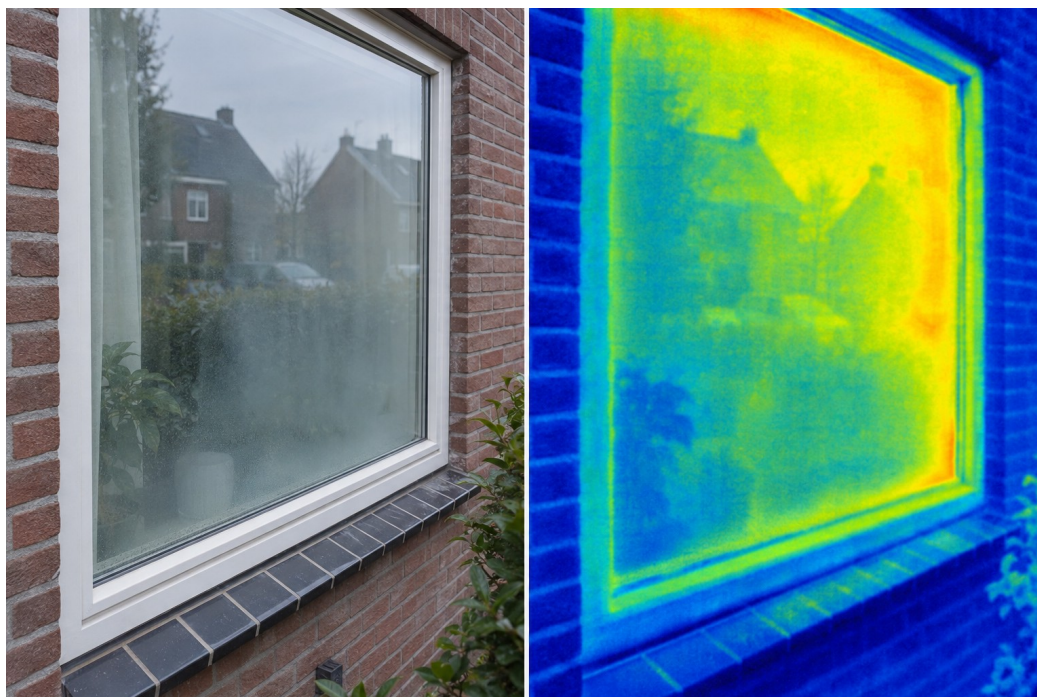
## B-03 | GLAS &amp; COMFORT

Herkenbaar: De waas verdwijnt niet wanneer u de ruit schoonmaakt.

Vanaf buiten is een waas in de ruit zichtbaar. Het thermische beeld toont oppervlaktetemperaturen en reflecties; het bewijst geen lekke randafdichting.

Condens tussen de glasbladen kan wijzen op een defecte afdichting van de isolatieglaseenheid. Condens aan de kamerzijde of buitenzijde is iets anders.

Stel vast aan welke zijde de condens zit en laat de glaseenheid en randafdichting beoordelen. Controleer ook het kozijn en de afwatering.

Vervang bij een bevestigde defecte eenheid het passende glas en herstel zo nodig de plaatsingsdetails. Een goed kozijn hoeft daarvoor niet vanzelfsprekend mee vervangen te worden.

Controleer type, plaatsing en garantiedocumenten. Bespreek ventilatie wanneer er ook condens aan de kamerzijde optreedt.

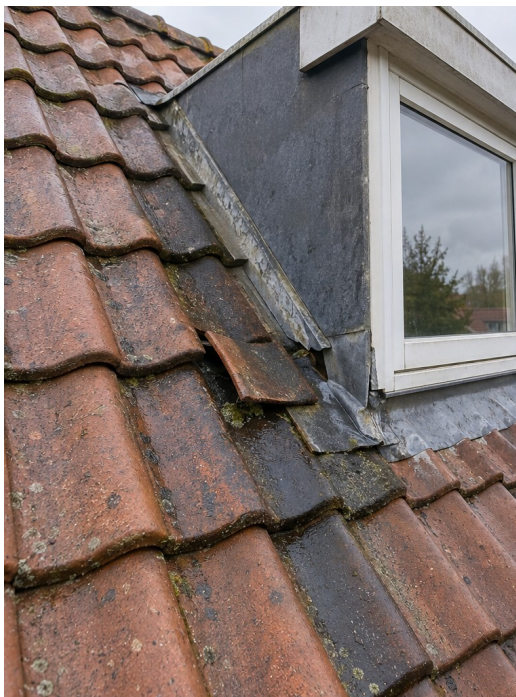
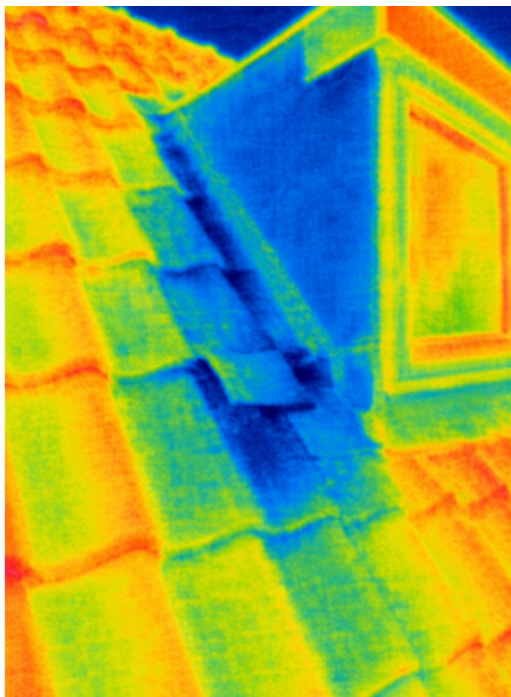
## B-04 | VOCHT

Herkenbaar: Na regen verschijnt een vlek, een muffe geur of loslatende verf.

Bij de aansluiting op de dakkapel liggen een verschoven pan en een donkere zone. In het warmtebeeld is hier een koeler gebied zichtbaar. Het zichtbare defect geeft richting aan de inspectie.

Een defecte pan of aansluiting kan water toelaten. Een koel dakdeel kan ook door vocht, verdamping of een materiaalverschil ontstaan; een buitenbeeld bewijst geen lekkage naar binnen.

Laat pannen en aansluitingen van dichtbij beoordelen. Volg bij een lekkageklacht de waterroute en bevestig vocht met aanvullende metingen. Controleer zo nodig ook de constructie achter het dak.

Herstel eerst de bevestigde bron. Beoordeel daarna natte isolatie en hout, laat gecontroleerd drogen en herstel pas dan de binnenafwerking.

Controleer na regen en volg de vochtwaarden in de tijd voordat de afwerking sluit.

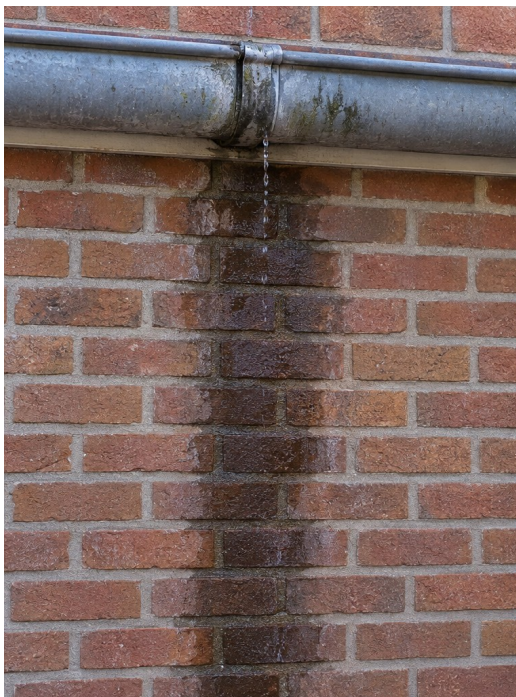
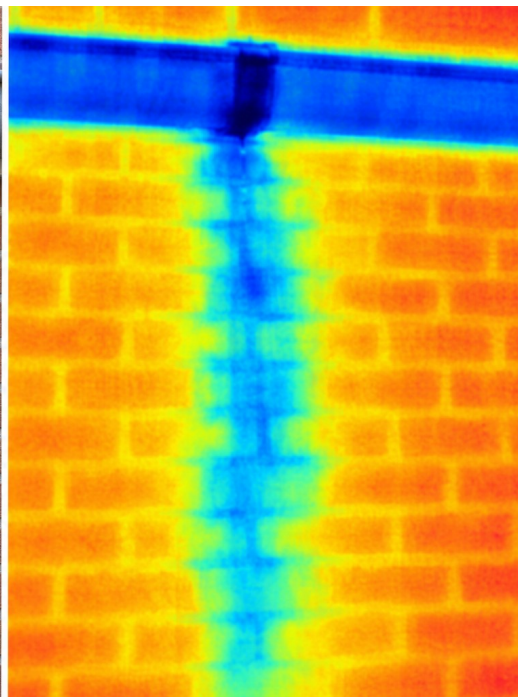
## B-05 | VOCHT

Herkenbaar: Een donkere gevelstrook, vocht binnen of telkens terugkerende verfbazen.

Onder de gootverbinding is een donkere baan zichtbaar. De koelere strook in het warmtebeeld valt samen met die baan. Dat maakt dit een logische plek voor gerichte vochtcontrole.

Een lekkende verbinding, verstopping of overlopende goot kan de gevel belasten. Ook de aansluiting op de dakrand en de afvoer kunnen meespelen.

Controleer goot, verbindingen, afschot en afvoer. Volg de waterweg bij regen of een gecontroleerde waterproef en meet de vochtzone in de gevel.

Reinig of herstel de vastgestelde oorzaak en zorg dat water naar de afvoer gaat. Beoordeel aangetast voegwerk of hout nadat de watertoevoer is gestopt.

Controleer de waterafvoer en volg het drogen van de muur; een natte gevel is niet meteen droog na gootherstel.

Herstel het lekkende dakdetail of de afvoerfout. Bij B-05 kan een gootprobleem hoger liggen dan de zichtbare natte strook.

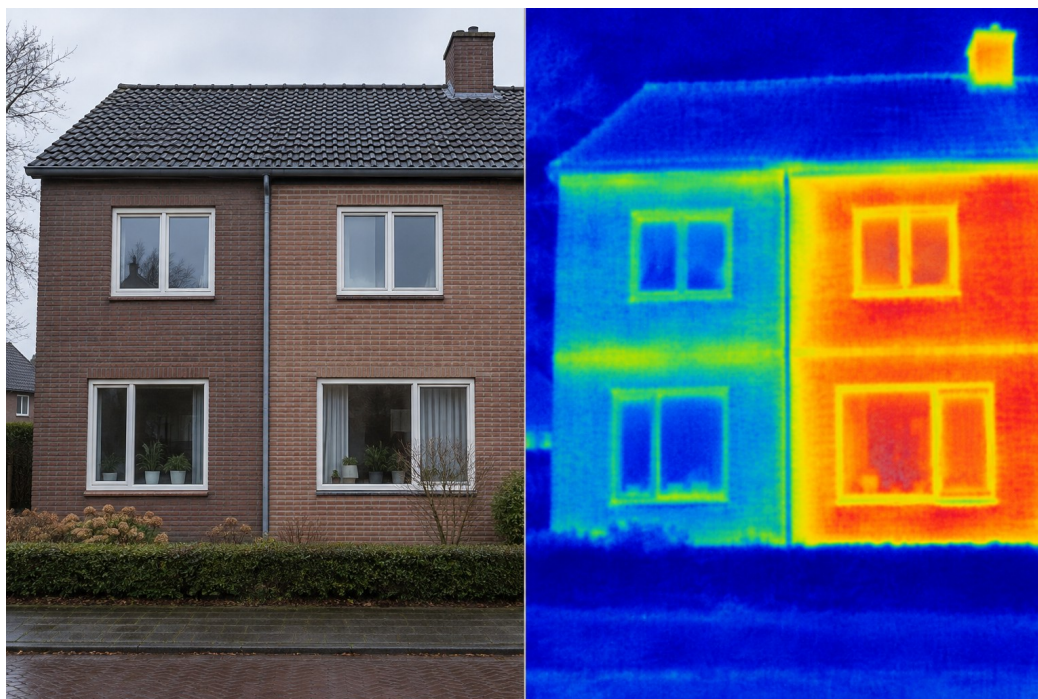
## B-06 | WARMTEVERLIES

Herkenbaar: Eén kamer blijft kouder, of een deel van de buitenmuur voelt binnen kil.

Rechts is een breed warmer gevelvlak zichtbaar dan links. De warme horizontale lijn laat daarnaast een plaatselijke aansluiting zien waar extra aandacht nodig is.

Verschillende isolatiepakketten of ontbrekende vulling kunnen een vlakverschil geven. Een vloerrand of latei kan een koudebrug vormen. Zon, vocht en afwerking kunnen het beeld ook beïnvloeden.

Vergelijk de opbouw en inspecteer de spouw waar passend. Controleer het patroon aan de binnenzijde en onderzoek vloerranden en kozijnkoppen afzonderlijk.

Kies een samenhangende isolatieaanpak nadat spouw en vochtbelasting zijn beoordeeld. Werk aansluitingen mee uit zodat een koud detail niet achterblijft.

Leg materiaal, dekking en aansluitdetails vast; vergelijk thermische patronen onder passende omstandigheden.

Een vloer of latei kan door de isolerende laag heen een warmtebrug vormen. Laat het detail beoordelen; extra isolatie midden op het gevelvlak verhelpt niet automatisch de aansluiting.

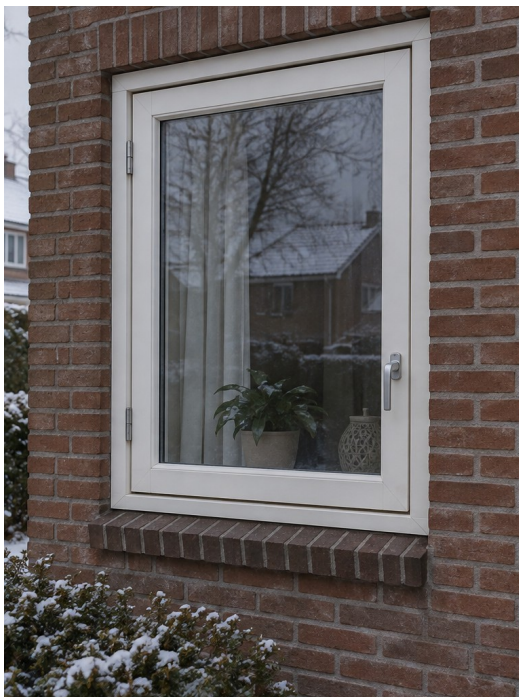
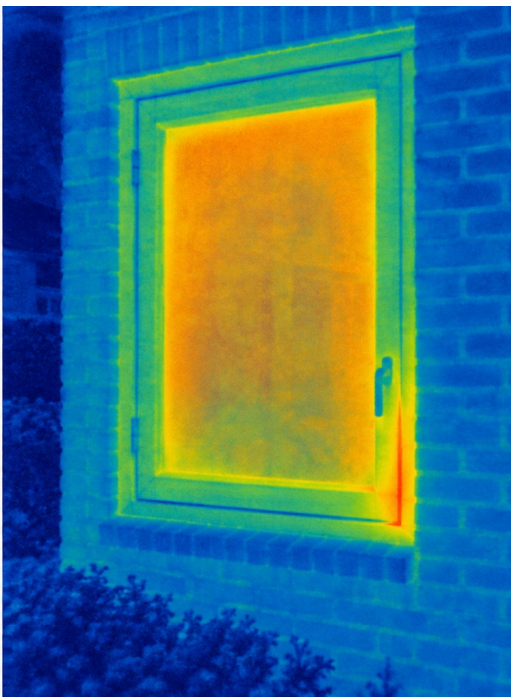
## B-07 | LUCHTLEKKAGE

Herkenbaar: Bij wind voelt u langs het raam een koude luchtstroom.

Bij de onderste sluitnaad is een plaatselijke warmere strook zichtbaar. Aan de buitenzijde kan ontsnappende warme lucht zo'n afwijking geven; een warmtebrug kan eveneens een warme lijn veroorzaken.

Sluitwerk, scharnieren of een versleten rubber kunnen ervoor zorgen dat het raam niet overal goed aandrukt. Ook de vaste aansluiting tussen kozijn en muur kan lekken.

Controleer de sluitdruk en rubbers rondom. Lokaliseer luchtstromen bij geschikte wind- of drukcondities; onderzoek de vaste voeg apart.

Stel het raam af, vervang passende afdichtingen en herstel een bevestigde aansluitvoeg. Houd bedoelde ventilatievoorzieningen bruikbaar.

Test openen en sluiten, de gelijkmatige aandrukking en het verdwijnen van de lokale luchtstroom.

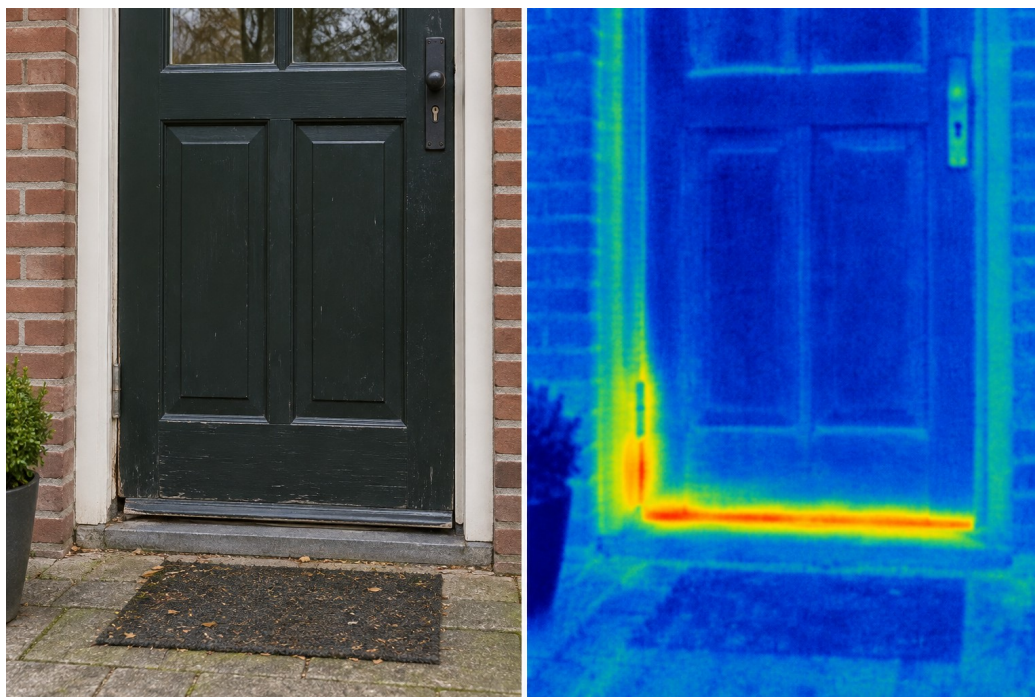
## B-08 | LUCHTLEKKAGE

Herkenbaar: De hal voelt koud en er trekt een luchtstroom over de vloer.

Langs de dorpel en de onderste deurhoek is een warmer patroon zichtbaar dan op de rest van de deur. Het patroon volgt de aansluiting waar de sluiting gecontroleerd moet worden.

Een slecht sluitende deur, onderbroken kierdichting of onjuist passend dorpeldetail kan lucht doorlaten. Een koude dorpel zelf kan daarnaast een constructieve koudebrug zijn.

Controleer de deurstand, aansluitingen en kier rondom. Maak onderscheid tussen lucht die door een opening stroomt en een koud materiaal zonder luchtlek.

Stel beslag en deur af en pas een geschikte kier- of valdorpelafdichting toe. Laat een constructief koud dorpeldetail afzonderlijk beoordelen.

Controleer de sluiting en luchtstromen. Zorg dat de deur soepel blijft werken en dat waterafvoer en ventilatie behouden blijven.
