GEANONIMISEERD PRAKTIJKRAPPORT

## Gebouwschilinspectie Woning in Deventer

RoofSignal Plus | Inspectiedatum 3 augustus 2026

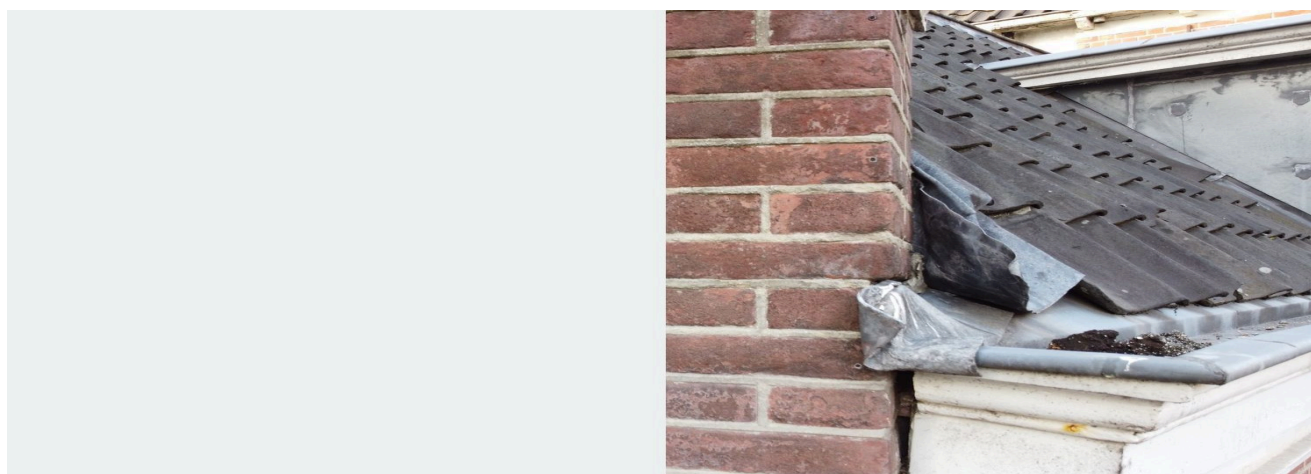
Beeld 1 - overzicht van de straatgevel; de gemetselde dakuitbouw begint rechts van het pannendak.

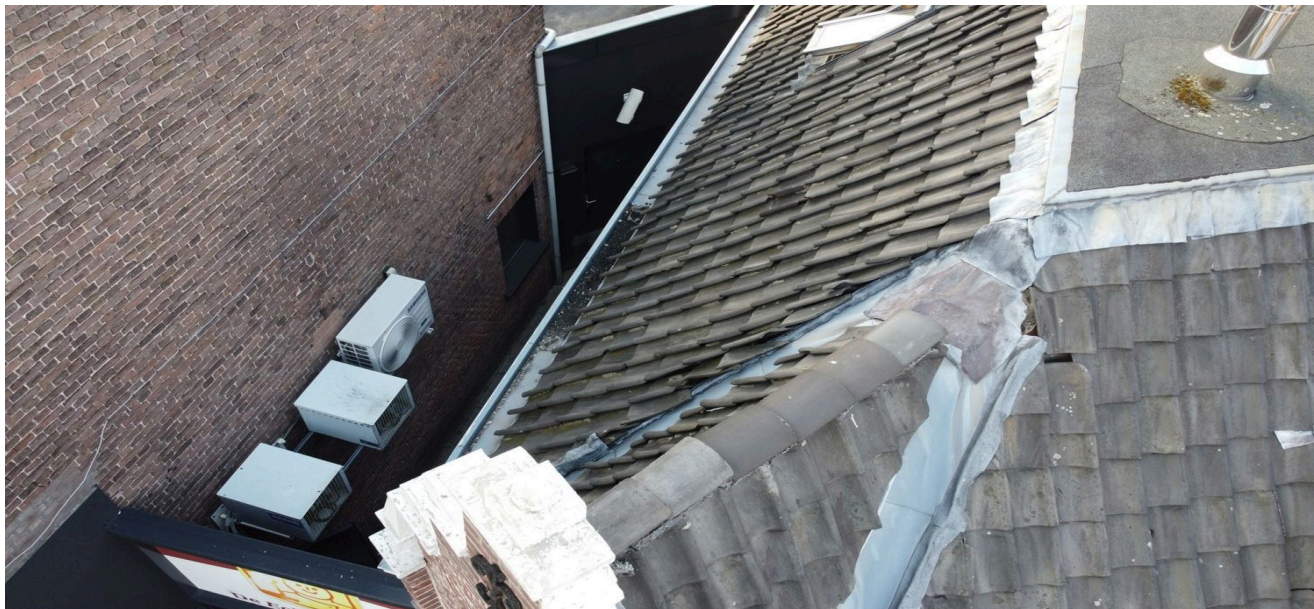
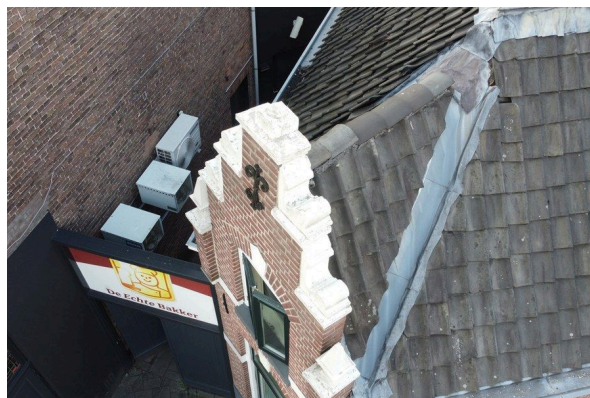
Bronbeelden: DJI\_0654.JPG en DJI\_0655.JPG. Locatie/aard dient bij uitvoering ter plaatse te worden bevestigd.

| ID | Bouwdeel / bevinding | Prioriteit | Termijn | Bandbreedte |
|---|---|---|---|---|
| B05 | Hellend dak - voorzijde<br>Minimaal één, mogelijk twee dakpannen geven onvoldoende dekking aan de voorzijde | Prioriteit 1 | Direct, uiterlijk binnen 24 uur | EUR 500 - 1.500 |

## Minimaal één, mogelijk twee dakpannen geven onvoldoende dekking aan de voorzijde

Op DJI\_0654 en DJI\_0655 is aan de voorzijde een verschoven/open pannenzone zichtbaar. Minimaal één dakpan, mogelijk twee, geeft onvoldoende dekking. Onder de open rand is de onderliggende dakopbouw, waaronder het dakbeschot, zichtbaar en niet meer afdoende tegen neerslag beschermd.

Dit is een direct waterkerend gebrek. Bij neerslag wordt de onderliggende dakopbouw rechtstreeks belast. Actieve inwatering en vocht-/houtschade moeten worden verondersteld totdat ter plaatse het tegendeel is vastgesteld.

Prioriteit 1: B05 direct en uiterlijk binnen 24 uur waterkerend veiligstellen en het dakbeschot controleren.

Laat exact de op DJI\_0654 en DJI\_0655 zichtbare pannenzone dezelfde dag veiligstellen. Breng zo nodig direct een tijdelijke waterkerende noodvoorziening aan, plaats passende pannen terug en controleer panlatten, folie en dakbeschot op vocht en aantasting. Leg de geopende situatie en het herstel fotografisch vast.

Stel B05 dezelfde dag waterkerend veilig, plaats passende pannen terug en controleer folie, panlatten en dakbeschot op vocht of aantasting.

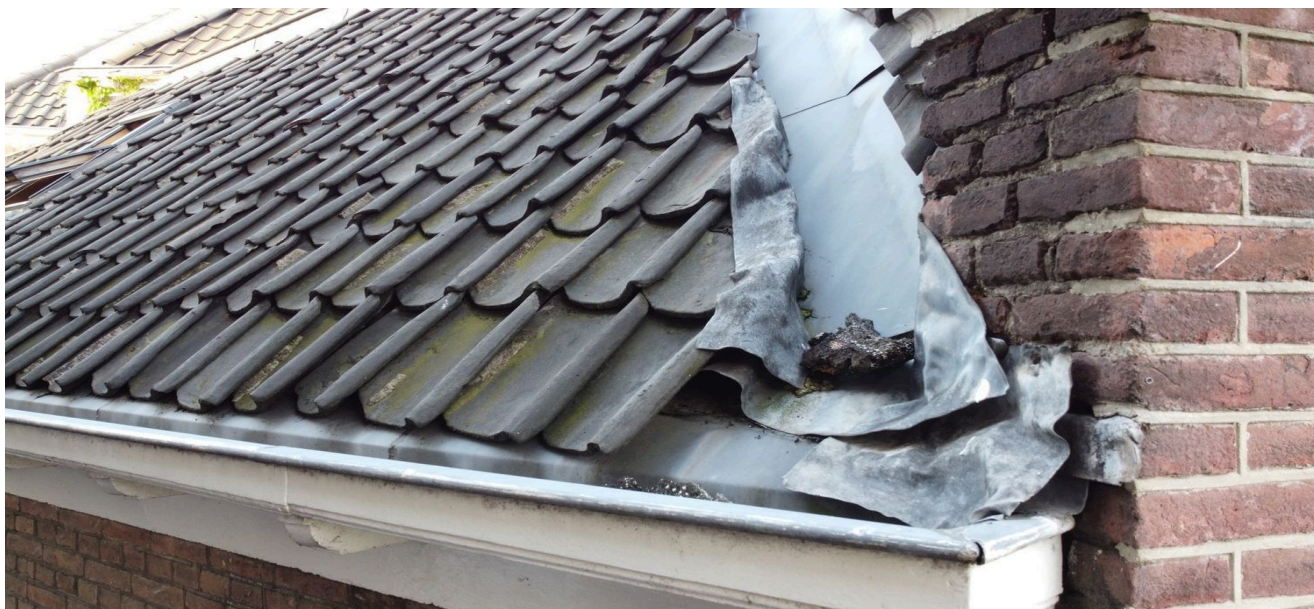
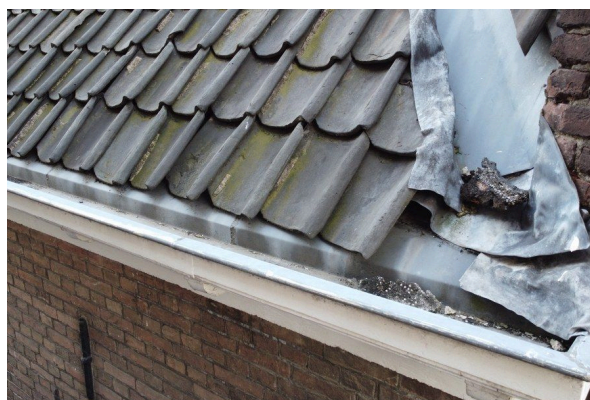
Bronbeelden: DJI\_0680.JPG en DJI\_0681.JPG. Locatie/aard dient bij uitvoering ter plaatse te worden bevestigd.

| ID | Bouwdeel / bevinding | Prioriteit | Termijn | Bandbreedte |
|---|---|---|---|---|
| B01 | Hellend dak - zijwand gemetselde dakuitbouw<br>Loodaansluiting bij gemetselde dakuitbouw is sterk vervormd en plaatselijk open | Prioriteit 2 | Binnen 7 dagen | EUR 1.250 - 3.500 |

# Loodaansluiting bij gemetselde dakuitbouw is sterk vervormd en plaatselijk open

De beeldreeks DJI\_0678 tot en met DJI\_0681 toont de hoek waar het pannendak aansluit op de zijwand van een gemetselde dakuitbouw/dakkapel. Het lood is daar sterk geplooid en losstaand. Onderaan ligt vervuiling en plaatselijk ballast op het lood; open en onregelmatige randen zijn zichtbaar.

Windgedreven regen kan achter het losstaande lood en in de aansluiting tussen pannendak, goot en zijwand terechtkomen. Daardoor bestaat risico op vochtbelasting van beschot, houtwerk en binnenaafwerking.

Prioriteit 2: B01 binnen zeven dagen ter plaatse beoordelen en als één zijwand-/gootaansluiting herstellen.

Laat de volledige zijwandaansluiting van de gemetselde dakuitbouw binnen zeven dagen vanaf veilige toegang opnemen. Verwijder vuil en ballast, controleer opstandhoogte, loketten, overlap en onderliggende waterkering en herstel het detail als één samenhangende lood-/gootaansluiting. Controleer de vrijgelegde hout- en beschotzone op vochtsporen.

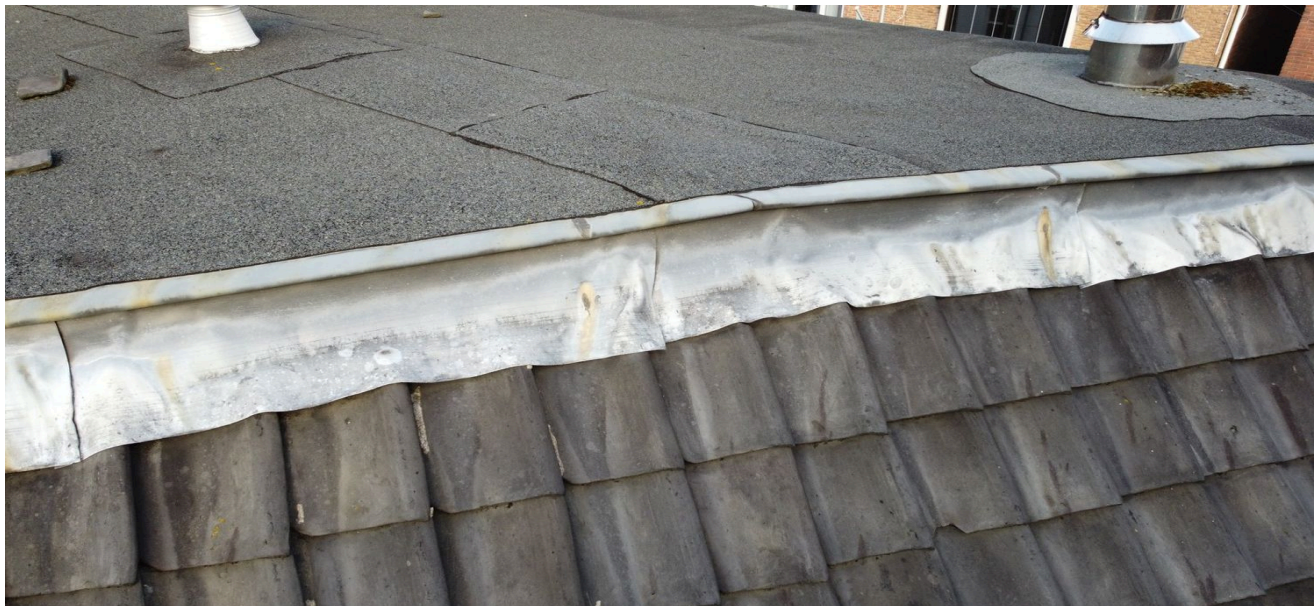
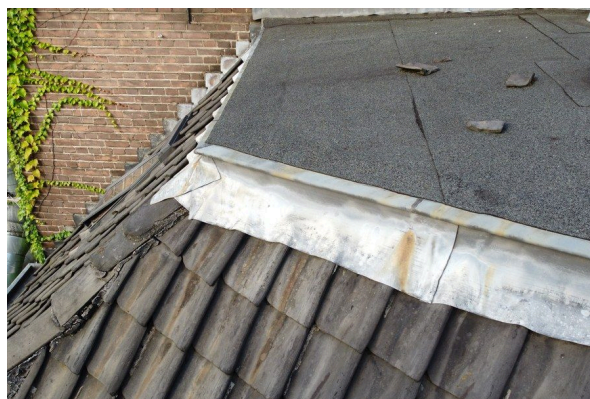
Bronbeelden: DJI\_0643.JPG en DJI\_0644.JPG. Locatie/aard dient bij uitvoering ter plaatse te worden bevestigd.

| ID | Bouwdeel / bevinding | Prioriteit | Termijn | Bandbreedte |
|---|---|---|---|---|
| B03 | Dakovergang - plat dak naar hellend pannendak<br>Overgang bitumineus plat dak naar pannendak heeft verouderd en onregelmatig loodwerk | Prioriteit 3 | Binnen 30 dagen | EUR 1.000 - 3.000 |

## Overgang bitumineus plat dak naar pannendak heeft verouderd en onregelmatig loodwerk

DJI\_0640 tot en met DJI\_0647 tonen een bitumineus plat dak boven/naast het hellende pannendak. Langs de overgang ligt een brede loodstrook met sterke golving, verkleuring, verschillende baanovergangen en onregelmatige aansluiting op de pannen.

Bij een onvoldoende opstand, overlap of fixatie kan regenwater achter het lood of onder de rand van de dakbedekking komen. Door de beeldhoek zijn de inwerking en onderliggende waterkering niet volledig te beoordelen.

Prioriteit 3: B03 binnen dertig dagen fysiek controleren en zo nodig herstellen.

Laat de volledige overgang binnen dertig dagen fysiek controleren, inclusief opstandhoogte, inwerking onder de bitumineuze dakbedekking, overlap, bevestiging en aansluiting op de bovenste pannenrij. Herstel het detail als doorlopende waterkerende overgang en combineer dit met de inspectie van het platte dak.

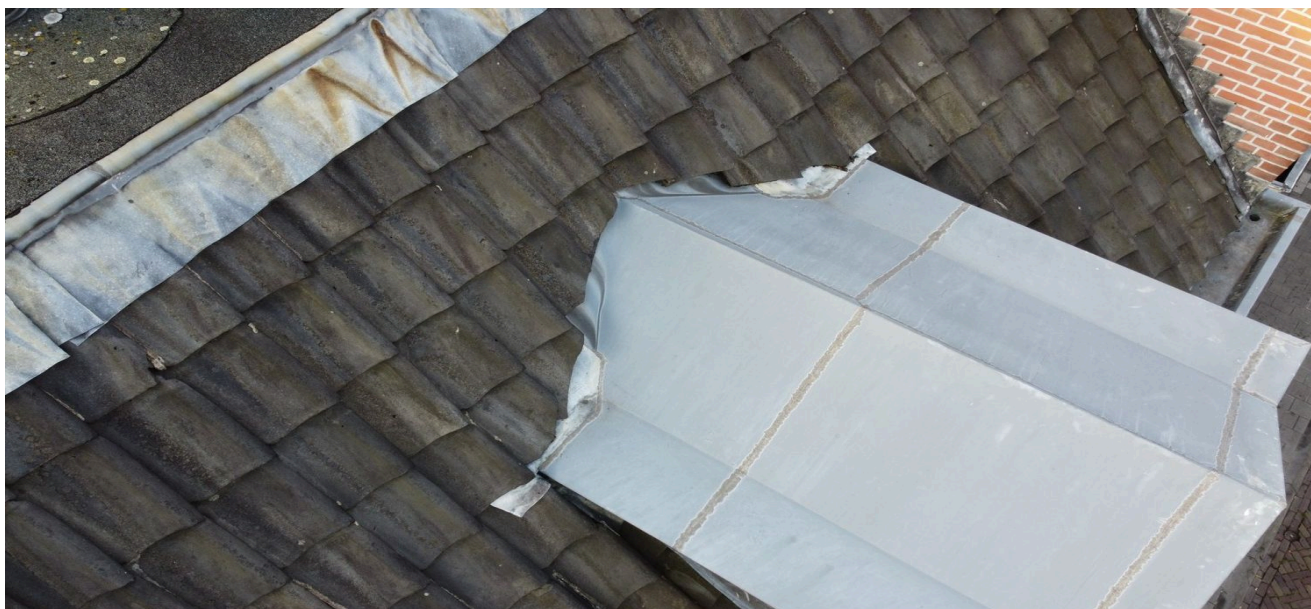
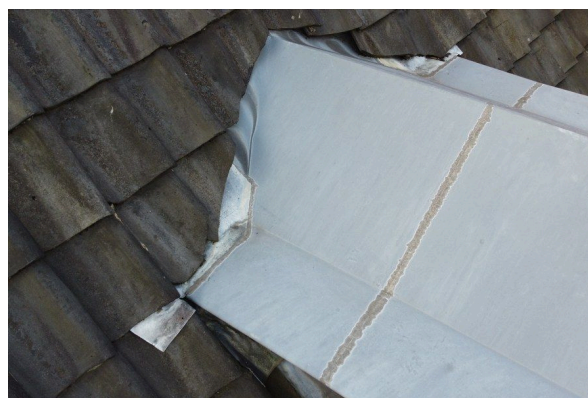
Bronbeelden: DJI\_0660.JPG en DJI\_0661.JPG. Locatie/aard dient bij uitvoering ter plaatse te worden bevestigd.

| ID | Bouwdeel / bevinding | Prioriteit | Termijn | Bandbreedte |
|---|---|---|---|---|
| B02 | Hellend dak - kleine metalen dakkapel/uitbouw<br>Metalen dak van kleine dakkapel/uitbouw heeft verouderde plaatnaden en randdetails | Prioriteit 4 | Binnen 3 maanden | EUR 900 - 2.500 |

## Metalen dak van kleine dakkapel/uitbouw heeft verouderde plaatnaden en randdetails

DJI\_0660 en DJI\_0661 tonen de metalen bovenzijde van een kleine dakkapel/uitbouw. De bekleding bestaat uit meerdere platen met zichtbare langs- en dwarsnaden. Aansluitingen op het omringende pannendak en de zijranden zijn onregelmatig afgewerkt en plaatselijk met kit of reparatiemateriaal behandeld.

Verouderde naden en randafdichtingen kunnen bij slagregen of opstuwing water doorlaten. Op de beelden is geen actieve lekkage aantoonbaar; fysieke controle is nodig om hechting en overlap vast te stellen.

Controleer binnen drie maanden de plaatnaden, opstanden, druipranden en aansluiting op het pannendak. Herstel uitsluitend losstaande of onvoldoende overlappende delen met een materiaalpassende, duurzame detaillering; voorkom een nieuwe oppervlakkige kitreparatie.

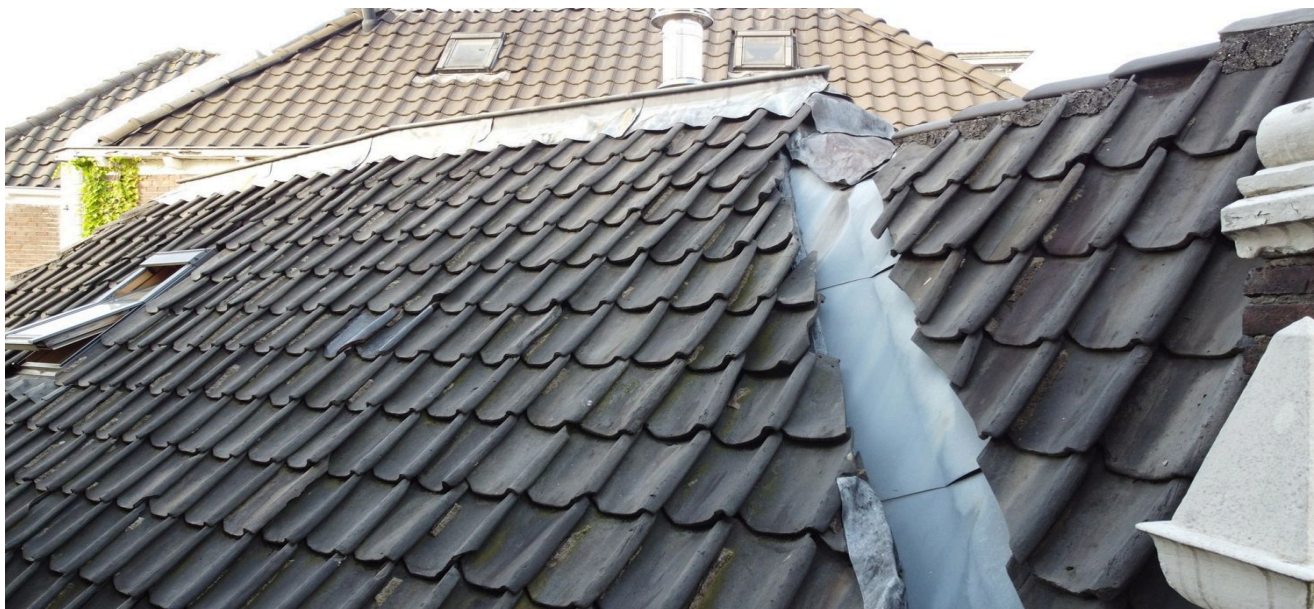
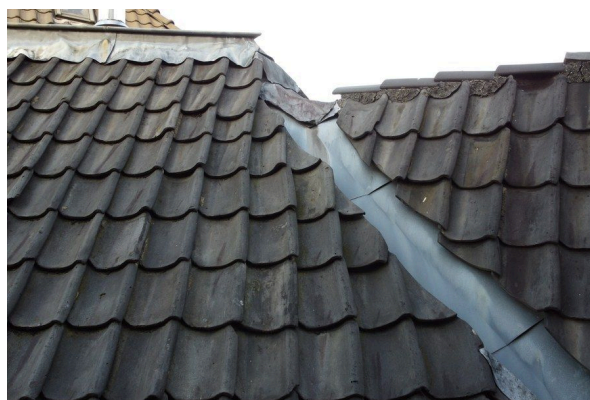
Bronbeelden: DJI\_0682.JPG en DJI\_0683.JPG. Locatie/aard dient bij uitvoering ter plaatse te worden bevestigd.

| ID | Bouwdeel / bevinding | Prioriteit | Termijn | Bandbreedte |
|---|---|---|---|---|
| B04 | Hellend dak - kil/hoekdetail<br>Kil-/hoekdetail tussen dakvlakken is onregelmatig en toont meerdere herstelmaterialen | Prioriteit 4 | Binnen 3 maanden | EUR 1.000 - 2.750 |

## Kil-/hoekdetail tussen dakvlakken is onregelmatig en toont meerdere herstmaterialen

DJI\_0682 en DJI\_0683 tonen de ontmoeting van meerdere pannendakvlakken. De waterafvoer loopt over een brede metalen kil-/hoekstrook. Pannen zijn plaatselijk ingekort of onregelmatig opgelegd; rond de bovenzijde zijn lood, mortel en oudere reparaties zichtbaar.

Een onregelmatige waterroute en verschillende herstmaterialen vergroten de kans op lokale opstuwning, onderstroming en moeilijk traceerbare lekkage. Uit de beelden alleen kan geen actieve lekkage worden vastgesteld.

Reinig en beoordeel het volledige kil-/hoekknooppunt binnen drie maanden vanaf veilige toegang. Controleer vrije afvoer, zijopstanden, overlap, panondersteuning en de aansluiting aan de bovenzijde. Werk zo nodig één integraal herstelvoorstel uit in plaats van nieuwe lokale reparaties.

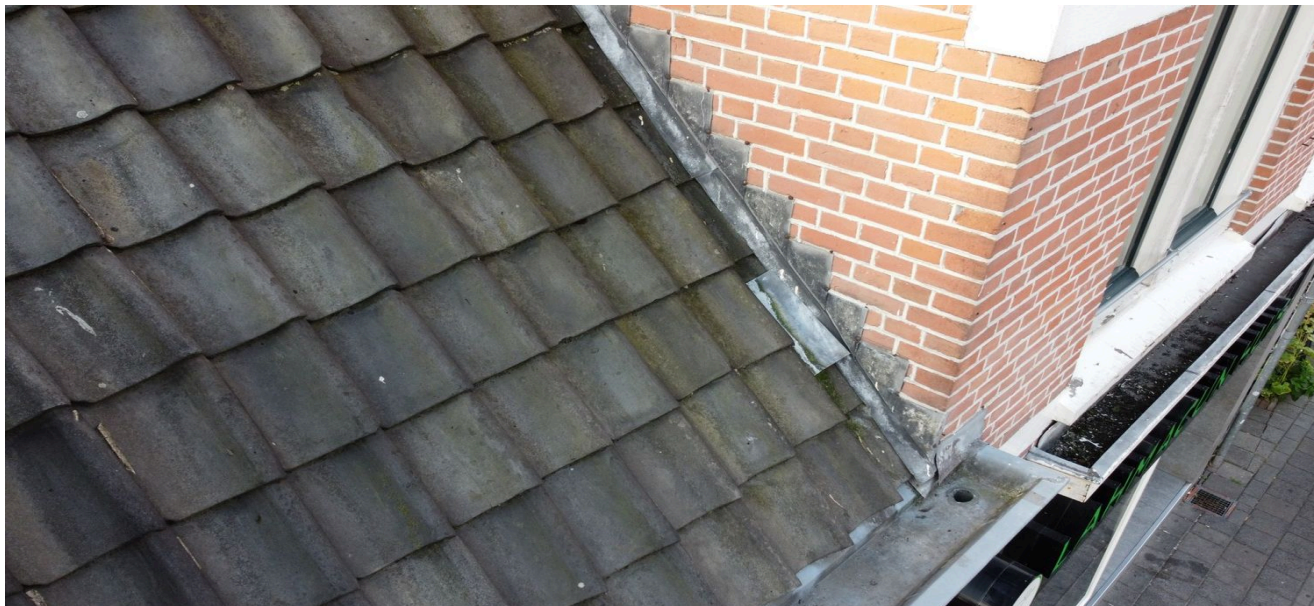
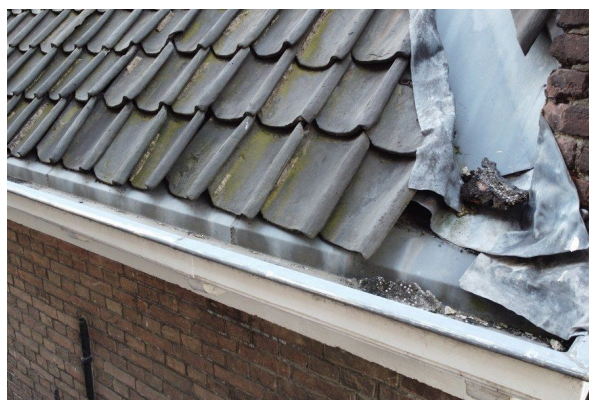
Bronbeelden: DJI\_0674.JPG en DJI\_0681.JPG. Locatie/aard dient bij uitvoering ter plaatse te worden bevestigd.

| ID | Bouwdeel / bevinding | Prioriteit | Termijn | Bandbreedte |
|---|---|---|---|---|
| B06 | Hemelwaterafvoer en goten<br>Goten en lage aansluitzones bevatten vervuiling en vragen om controle van afvoer en naden | Prioriteit 4 | Binnen 3 maanden | EUR 300 - 900 |

## Goten en lage aansluitzones bevatten vervuiling en vragen om controle van afvoer en naden

In de lage gootzones bij de grote dakkapel en de gemetselde dakuitbouw is zichtbaar vuil aanwezig. Bij de hoek van de uitbouw ligt bovendien los materiaal/ballast op of direct naast de waterkerende aansluiting. De vrije doorstroming van alle uitlopen is vanuit de lucht niet vast te stellen.

Vuil en los materiaal kunnen water laten opstuwten tegen lood- en pannenaansluitingen. Langdurige vochtbelasting kan corrosie en aantasting van aangrenzend houtwerk versnellen.

Reinig alle bereikbare goten en uitlopen, verwijder los materiaal en voer een doorstroombroef uit. Controleer daarna naden, eindstukken en aansluitingen op lekkagesporen. Combineer dit waar mogelijk met B01 en B08.

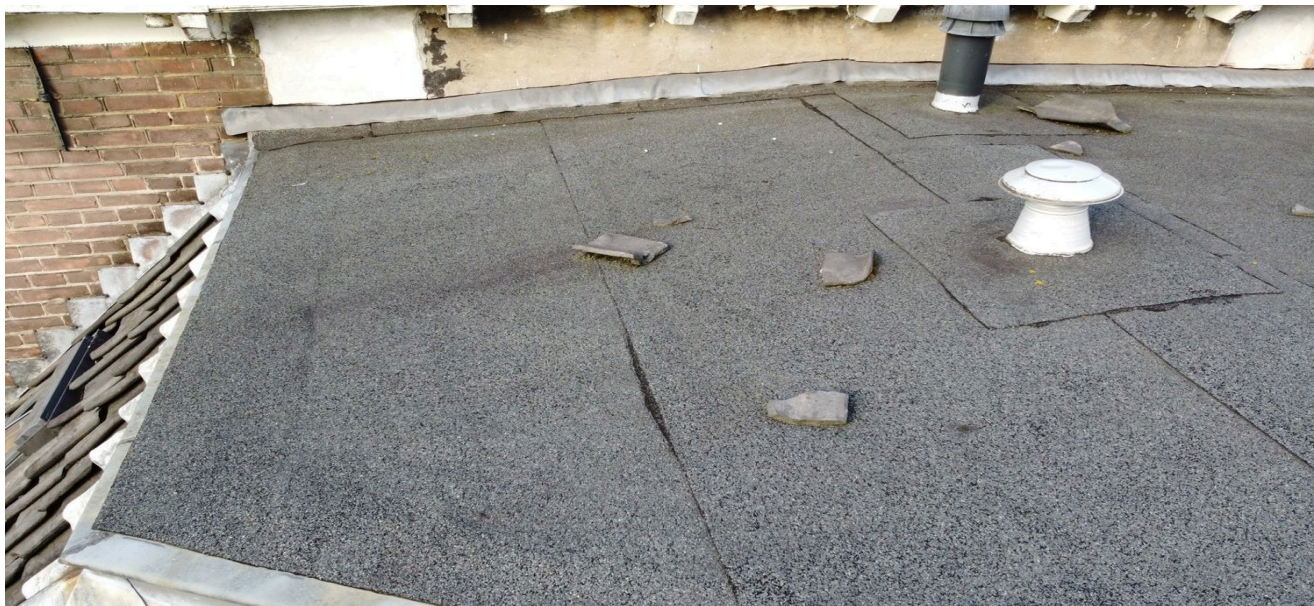
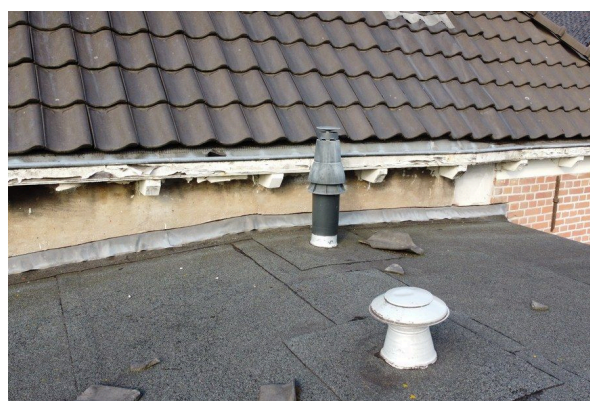
Bronbeelden: DJI\_0645.JPG en DJI\_0646.JPG. Locatie/aard dient bij uitvoering ter plaatse te worden bevestigd.

| ID | Bouwdeel / bevinding | Prioriteit | Termijn | Bandbreedte |
|---|---|---|---|---|
| B07 | Plat dak - dakbedekking<br>Bitumineuze dakbedekking bevat los materiaal en lokale aangroei bij ballastpunten | Prioriteit 4 | Binnen 3 maanden | EUR 250 - 750 |

## Bitumineuze dakbedekking bevat los materiaal en lokale aangroei bij ballastpunten

Op het dak liggen losse steen-/panfragmenten. Rond enkele losse ballaststukken is mos/aangroei zichtbaar. De banen en naden zijn visueel herkenbaar; geen actieve lekkage kon vanuit beeld worden vastgesteld.

Los materiaal kan de toplaag beschadigen of afvoeren blokkeren. Aangroei houdt vocht vast en belemmert een betrouwbare visuele controle.

Dakvlak zorgvuldig reinigen, los materiaal verwijderen en aansluitend naden, opstanden en doorvoeren handmatig controleren op hechting, blazen en scheuren.

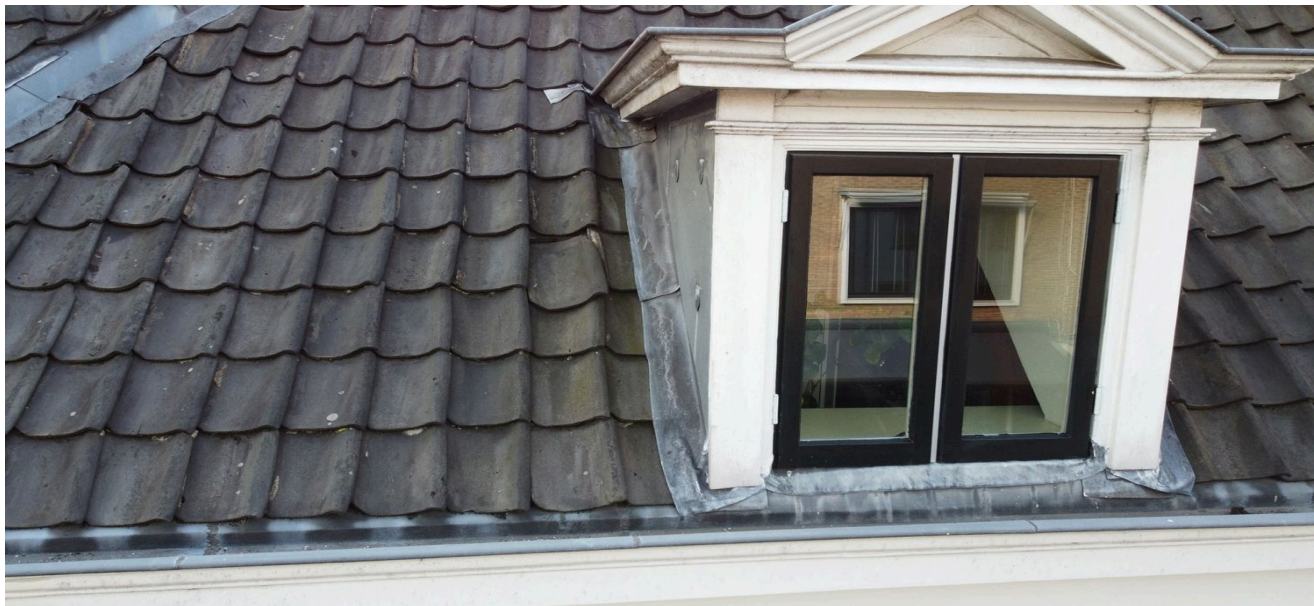
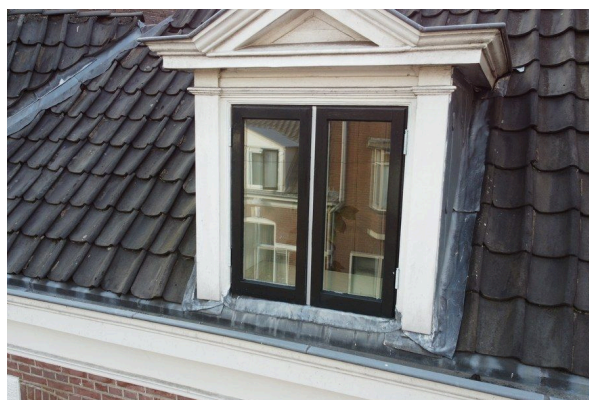
Bronbeelden: DJI\_0666.JPG en DJI\_0669.JPG. Locatie/aard dient bij uitvoering ter plaatse te worden bevestigd.

| ID | Bouwdeel / bevinding | Prioriteit | Termijn | Bandbreedte |
|---|---|---|---|---|
| B08 | Hellend dak - grote dakkapel straatzijde<br>Grote dakkapel heeft verouderde loodslabben en onregelmatige zij- en onderaansluitingen | Prioriteit 4 | Binnen 3 maanden | EUR 150 - 500 |

## Grote dakkapel heeft verouderde loodslabben en onregelmatige zij- en onderaansluitingen

DJI\_0665 tot en met DJI\_0677 tonen de grote dakkapel in het pannendak. De loodslab onder de kozijnen en de zijslabben zijn golvend, verkleurd en plaatselijk onregelmatig aangesloten op de pannen en gootzone. Er is op de beelden geen eenduidig openstaand gat of actieve lekkage zichtbaar.

Verouderde of onvoldoende overlappende slabben kunnen bij slagregen water achter de aansluiting brengen. Vervuiling in de onderliggende gootzone kan de belasting vergroten.

Controleer binnen drie maanden de onder- en zijslabben, de overlap achter de pannen, de aansluiting op het kozijn en de afvoer via de goot. Herstel alleen waar fysieke controle losstand, scheuren of onvoldoende overlap bevestigd en combineer dit met de gootreiniging.

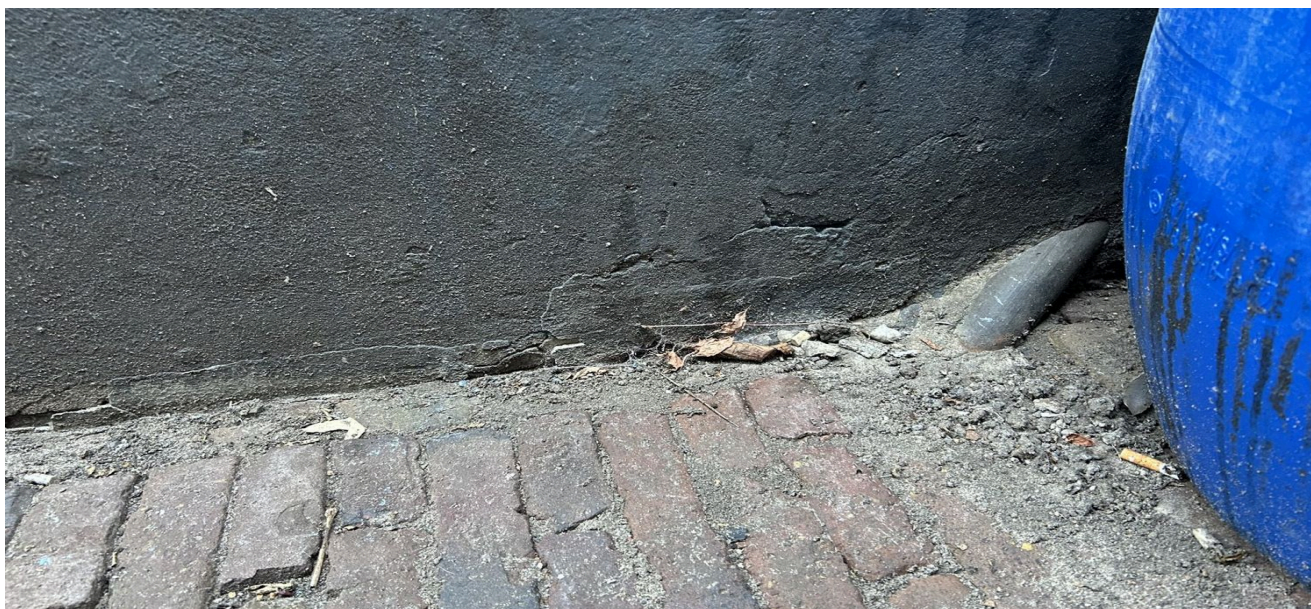
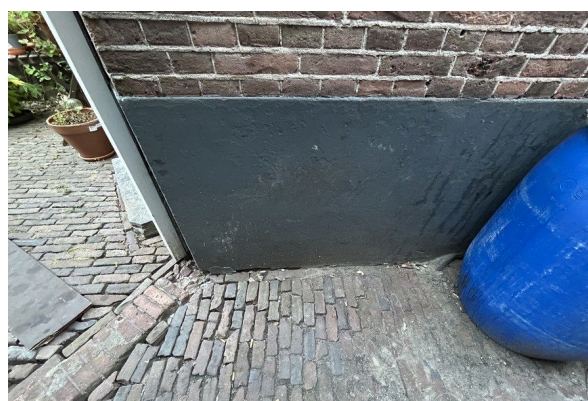
Bronbeelden: IMG\_5705.jpeg en IMG\_5704.jpeg. Locatie/aard dient bij uitvoering ter plaatse te worden bevestigd.

| ID | Bouwdeel / bevinding | Prioriteit | Termijn | Bandbreedte |
|---|---|---|---|---|
| B09 | Gevel - plint/maaveld<br>Gevelplint aan achterzijde heeft scheuren, uitbrokkeling en open leidingdoorvoer | Prioriteit 5 | Binnen 6 maanden | EUR 400 - 1.100 |

## Gevelplint aan achterzijde heeft scheuren, uitbrokkeling en open leidingdoorvoer

De donkere plintafwerking vertoont scheurvorming en uitbrokkeling ter hoogte van maaiveld. Rond een leidingdoorvoer is de afdichting onvolledig; los materiaal ligt tegen de gevel.

Spatwater en open randen kunnen vocht achter de afwerklaag brengen en verdere onthechting veroorzaken.

Verwijder losse delen, herstel de ondergrond en werk de doorvoer waterkerend af. Houd de onderste gevelstrook vrij van opslag en vuil.

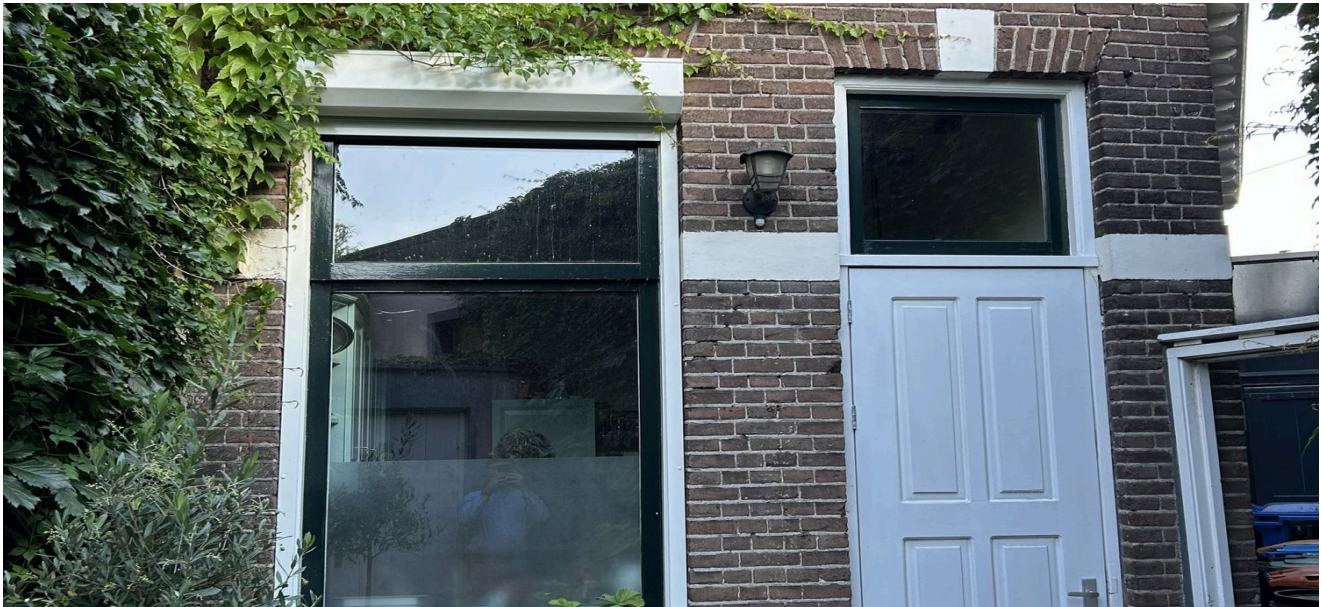
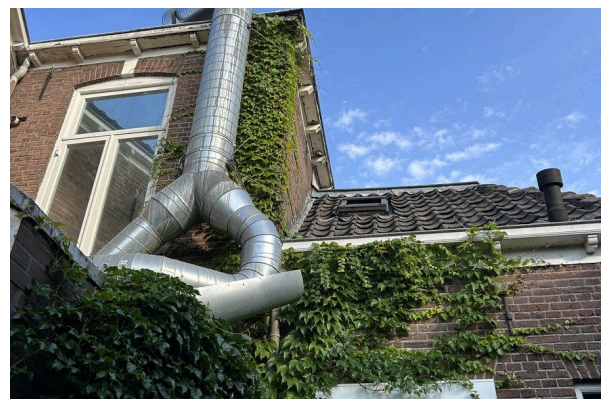
Bronbeelden: IMG\_5701.jpeg en IMG\_5702.jpeg. Locatie/aard dient bij uitvoering ter plaatse te worden bevestigd.

| ID | Bouwdeel / bevinding | Prioriteit | Termijn | Bandbreedte |
|---|---|---|---|---|
| B10 | Gevel - achterzijde<br>Begroeiing tegen achtergevel en dakrand belemmert inspectie en houdt vocht vast | Prioriteit 6 | Binnen 12 maanden | EUR 250 - 650 |

## Begroeiing tegen achtergevel en dakrand belemmert inspectie en houdt vocht vast

Begroeiing groeit tegen en deels langs de achtergevel en richting dakrand/afvoer. Daardoor zijn delen van metselwerk en aansluitingen beperkt zichtbaar. Op basis van de beelden is geen directe schade door wortelwerking vast te stellen.

Begroeiing houdt vocht vast en kan gebreken aan voegwerk, bevestigingen of hemelwaterafvoer maskeren.

Neem de begroeiing gecontroleerd terug en inspecteer daarna de vrijgekomen gevel-, dakrand- en afvoerzones. Herstel uitsluitend schade die na vrijmaken daadwerkelijk wordt vastgesteld.
