# OBJECTRAPPORTAGE

RoofSignal Plus - daknulmeting

| Inspectiedatum | 3 september 2026 | Opdrachtgever | VvE (geanonimiseerd) |
| Objecten | VvE met vijf appartementen | Aanvullend | Zulphen |

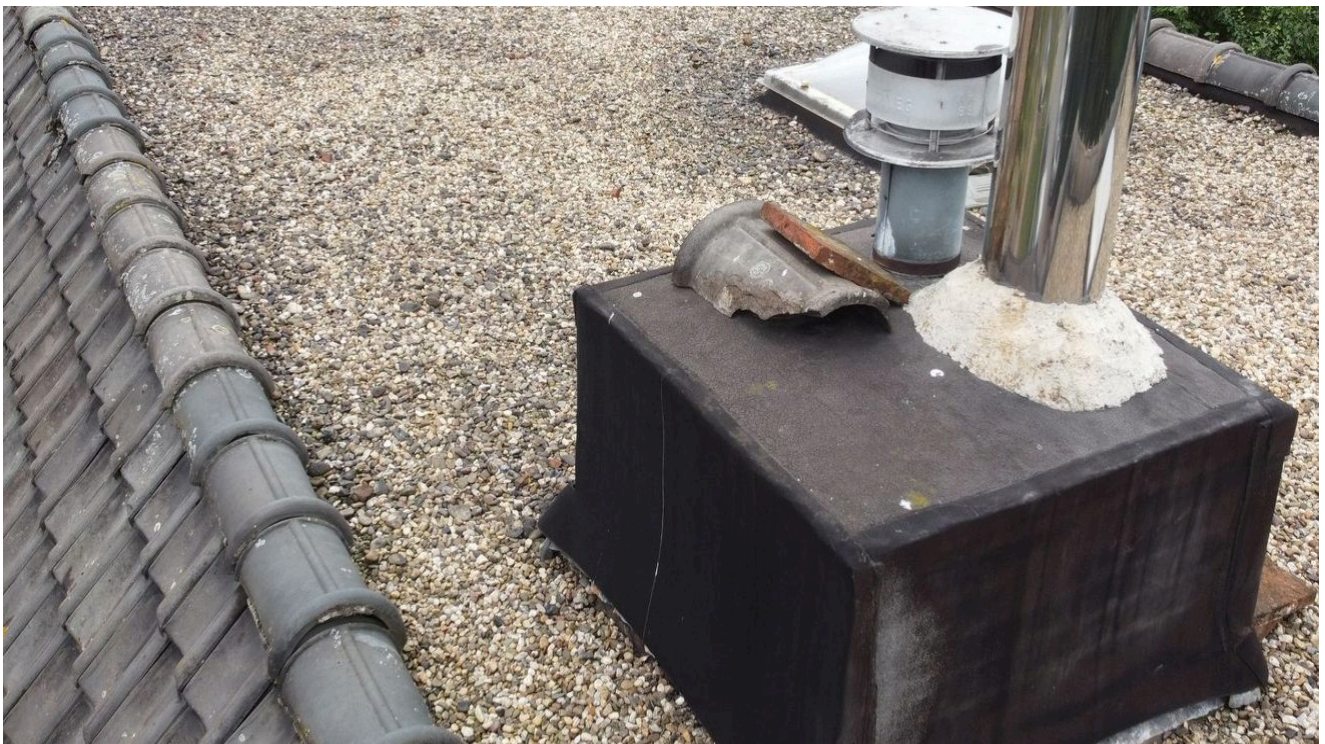
Dakdetail uit de inspectie; openbare selectie.

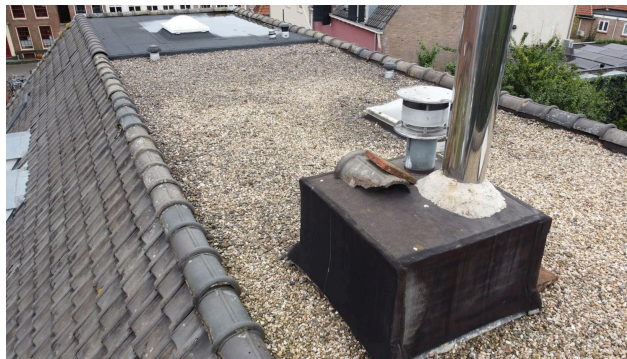
DJI\_0723.JPG

## B-01 Losse materialen bij grote dakdoorvoer

| Veld | Vaststelling |
|---|---|
| Waarneming | Op de zwarte omkasting rond de grote metalen doorvoer liggen een los pannendeel en een baksteen-/steenachtig deel. Deze delen zijn op beeld niet bevestigd. De omkasting zelf toont veroudering en verkleuring. |
| Risico / betekenis | Losse harde delen kunnen bij wind verplaatsen, dakbedekking beschadigen of van het dak vallen. De onderliggende aansluiting kan niet volledig worden beoordeeld zolang de delen aanwezig zijn. |

| Veld | Vaststelling |
|---|---|
| Aanbevolen vervolgactie | Losse delen zo spoedig mogelijk onder veilige omstandigheden verwijderen. Aansluitend de omkasting, manchetten, kim en dakbedekking op mechanische schade, open naden en hechting handmatig controleren. |

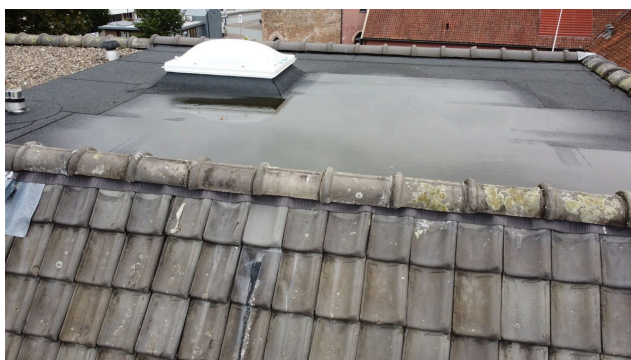
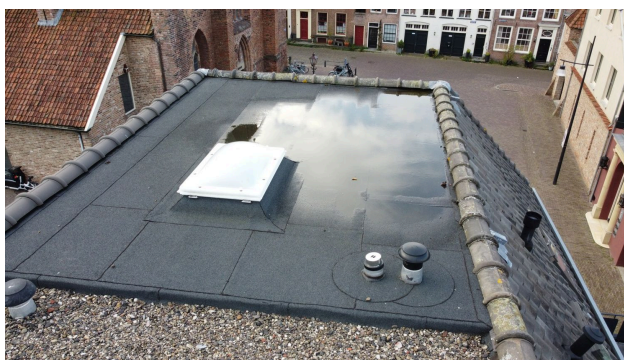
## B-02 Omvangrijke wateraccumulatie op bitumineuze dakdelen

| Veld | Vaststelling |
|---|---|
| Waarneming | Op meerdere beelden is na neerslag omvangrijke plasvorming zichtbaar. Het water beslaat plaatselijk een groot deel van het dakvlak en loopt tot nabij daklicht, dakrand en opstanden. De plasvorming komt op meerdere afzonderlijke dakdelen voor. |
| Risico / betekenis | Langdurige waterbelasting versnelt veroudering, vergroot belasting op naden/details en kan vervuiling en biologische aangroei versterken. De foto's tonen niet of en hoe snel het water wegloopt. |

| Veld | Vaststelling |
|---|---|
| Aanbevolen vervolgactie | Afvoeren en HWA op verstopping controleren; dakvlak reinigen; afschot en lokale verzakking door dakdekker beoordelen. Na maatregel en bij droge uitgangssituatie een regen-/afvoercontrole uitvoeren. |

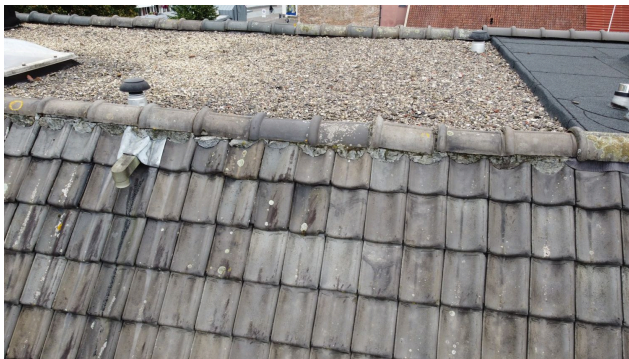
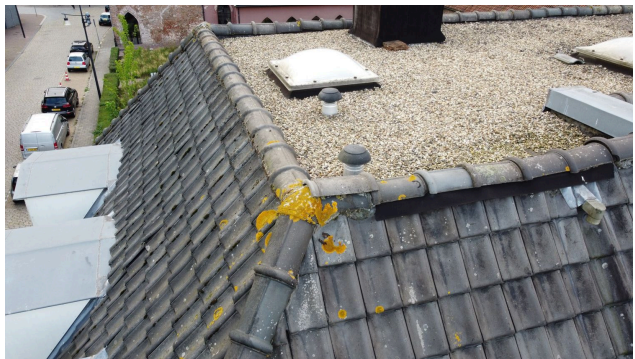
## B-03 Verweerde mortel bij nok- en hoekkeperzones

| Veld | Vaststelling |
|---|---|
| Waarneming | Mortel/aanheling onder en rond vorsten is plaatselijk onregelmatig, verweerd en afbrokkelend. Bij kruisingen en einden is veel herstel materiaal en biologische aangroei zichtbaar. |
| Risico / betekenis | Verder verlies van mortel kan de windvastheid en waterkerende detaillering verminderen. Losrakende morteldelen kunnen in goot of openbare ruimte terechtkomen. |

| Veld | Vaststelling |
|---|---|
| Aanbevolen vervolgactie | Alle nok-/hoekkeperzones op handafstand nalopen; los materiaal verwijderen; losse vorsten en onderliggende bevestiging controleren; ondeugdelijke mortel duurzaam herstellen met passend systeem. |

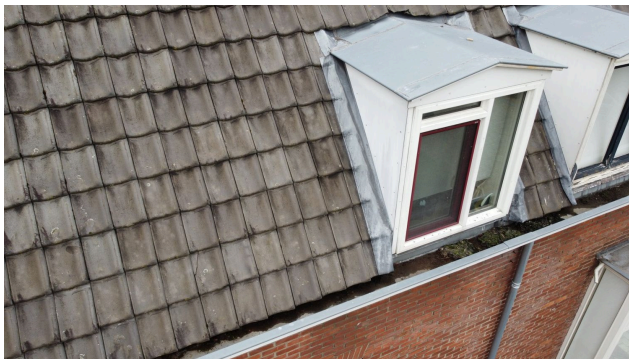
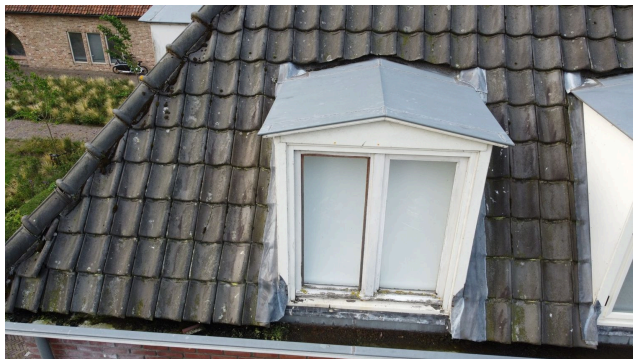
## B-04 Vervuiling en begroeiing in goten

| Veld | Vaststelling |
|---|---|
| Waarneming | Langs meerdere goottrajecten is donker organisch materiaal, mos en plaatselijke begroeiing zichtbaar, met duidelijke ophoping onder dakkapellen en aan dakvoet. Volledige binnenzijde van alle goten en uitlopen is niet overal zichtbaar. |
| Risico / betekenis | Ophoping kan watertransport hinderen, vocht langer vasthouden en overloop of aantasting van aansluitende onderdelen bevorderen. |

| Veld | Vaststelling |
|---|---|
| Aanbevolen vervolgactie | Goten en uitlopen volledig reinigen; HWA doorspoelen en verbindingen/lekkagesporen controleren. Na bladval opnieuw controleren bij de boomrijke achterzijde. |

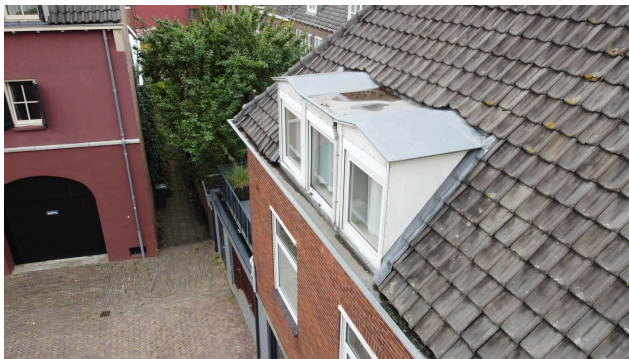
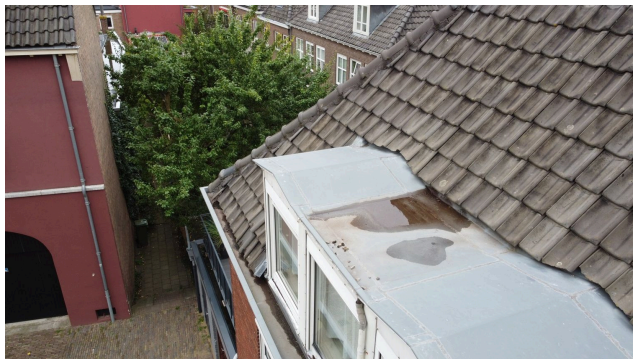
## B-05 Wateraccumulatie en verwerking op dakkapelafdekkingen

| Veld | Vaststelling |
|---|---|
| Waarneming | Op meerdere dakkapelafdekkingen is plasvorming, vuilaftekening en verkleuring zichtbaar. Plaatnaden en aansluitstroken zijn duidelijk herkenbaar; plaatselijk is het oppervlak ongelijk/verweerd. |
| Risico / betekenis | Blijvend water op metalen afdekkingen belast naden en aansluitingen. Op de luchtbeelden is geen actieve lekkage vast te stellen. |

| Veld | Vaststelling |
|---|---|
| Aanbevolen vervolgactie | Afschot, fels-/soldeer-/kitnaden, bevestigingen en zij-/voetlood op handafstand controleren. Herstel waterafvoer en open of verouderde naden; combineer met gootreiniging. |

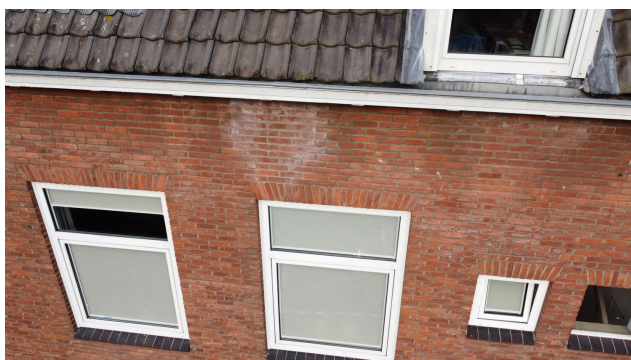
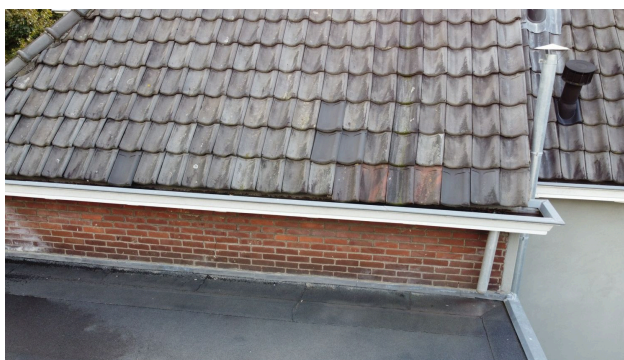
## B-06 Witte uitbloei-/uitspoelingssporen op gevels

| Veld | Vaststelling |
|---|---|
| Waarneming | Op meerdere gevelbeelden zijn witte, plaatselijk sluier- en baanvormige afzettingen zichtbaar. De concentratie ligt vooral onder dakrand-/gootzones en nabij verticale hemelwaterafvoeren. Op beeld is niet betrouwbaar te onderscheiden of dit zoutuitbloeiing, kalkuitspoeling of oppervlakkige afzetting betreft. Tijdens de opname is geen stromend water, duidelijk actief nat vlak of open aansluiting zichtbaar. |
| Risico / betekenis | Het patroon past bij herhaald vochttransport of afstroming, maar bewijst geen actieve lekkage. Mogelijke bronnen zijn een gootnaad, uitloop/HWA-verbinding, dakranddetail, doorvoer, slagregenbelasting of drogend metselwerk; de oorzaak is met luchtbeelden niet vastgesteld. |

| Veld | Vaststelling |
|---|---|
| Aanbevolen vervolgactie | Controleer tijdens of direct na regen de gootnaden, uitlopen, HWA-koppelingen en beugels, dakrand-/doorvoerdetails en voegwerk. Voer lokaal een vochtmeting uit. Herstel eerst een aangetoonde bron; pas daarna droog reinigen of een proefvlak toepassen en vermijd agressieve reiniging vóór diagnose. |

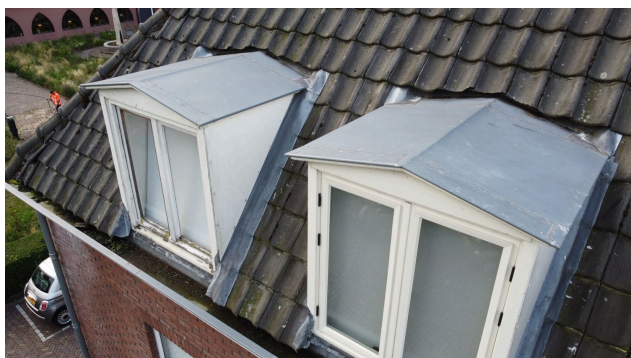
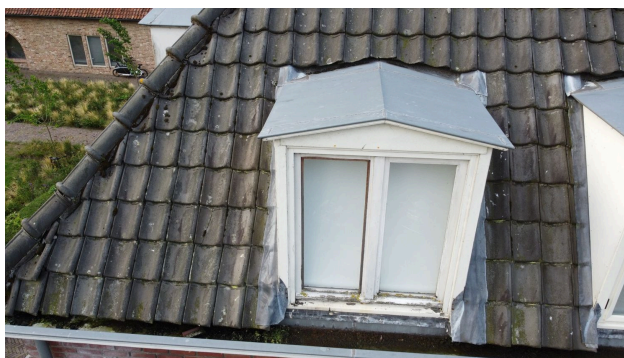
## B-07 Ernstig achterstallig schilderonderhoud houten onderdelen en dakgoten

| Veld | Vaststelling |
|---|---|
| Waarneming | Het schilderwerk van de zichtbare houten onderdelen is overwegend in slechte staat. Dit geldt nadrukkelijk ook voor de houten dakgoten en gootbetimmeringen. Het verfsysteem is sterk verweerd en vervuild en staat plaatselijk open, bladdert af of ontbreekt, waardoor plaatselijk kaal hout zichtbaar is. Ook onderdorpels, glas-/raamranden, hoeken en aansluitingen van de dakkapellen tonen duidelijk achterstallig onderhoud. Het betreft geen incidentele plek maar een algemeen onderhoudsbeeld. |
| Risico / betekenis | Het verfsysteem beschermt het hout niet langer overal afdoende tegen vocht en UV-belasting. Vooral bij dakgoten en horizontale delen is de vochtbelasting hoog. Verder uitstel vergroot het risico op vochtindringing, openstaande verbindingen, aantasting van kopse kanten en houtrot. De luchtbeelden kunnen bestaande inwendige houtaantasting niet uitsluiten. |

| Veld | Vaststelling |
|---|---|
| Aanbevolen vervolgactie | Laat al het houten buitenwerk, inclusief de volledige houten dakgoten en gootbetimmeringen, op korte termijn op handafstand schildertechnisch en houttechnisch opnemen. Reinig en ontvet, verwijder alle ondeugdelijke verflagen, herstel open verbindingen en kitnaden, meet het houtvocht en herstel of vervang aangetaste delen. Bouw daarna een volledig passend grond- en aflakverfsysteem op. Niet beperken tot plaatselijk bijwerken. |

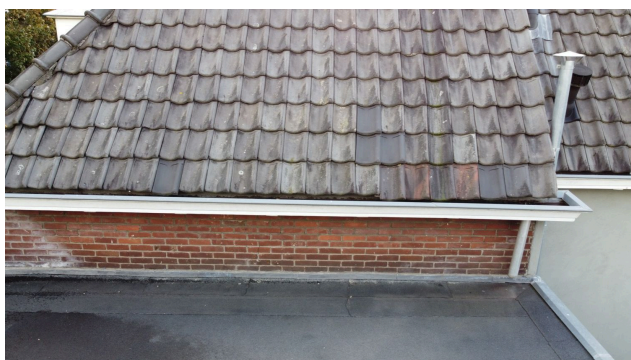
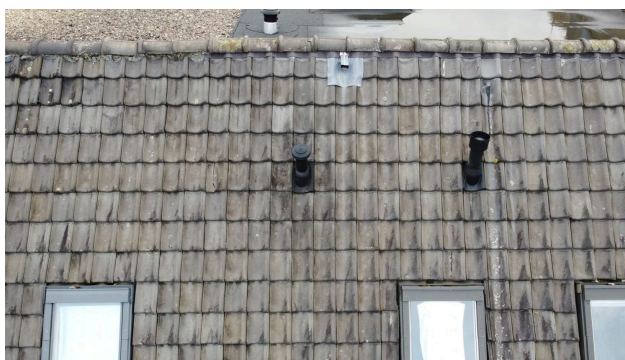
## B-08 Verouderde en biologisch vervuilde dakpannen

| Veld | Vaststelling |
|---|---|
| Waarneming | De betonnen/keramische dakpannen tonen brede verwerking, korstmos en plaatselijk mos. Er zijn meerdere pannen met afwijkende kleur/uiterlijk aanwezig, passend bij plaatselijke vervanging of herstel. Op de beoordeelde overzichtsbeelden is geen groot open dakvlak of reeks ontbrekende pannen zichtbaar. |
| Risico / betekenis | Vervuiling houdt vocht vast en bemoeilijkt visuele controle. Individuele haarscheuren, sluiting en bevestiging zijn vanuit de lucht niet volledig vast te stellen. |

| Veld | Vaststelling |
|---|---|
| Aanbevolen vervolgactie | Bij veilige daktoegang steekproefsgewijs pannen controleren op breuk, sluiting en bevestiging; afwijkende/herstelde zones gericht nalopen. Alleen reinigen met voor dit pannentype geschikte, niet-beschadigende methode. |

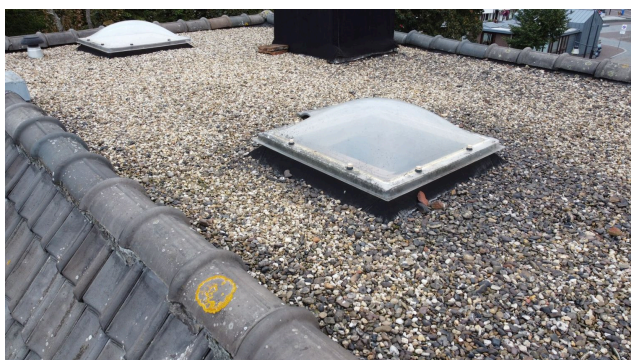
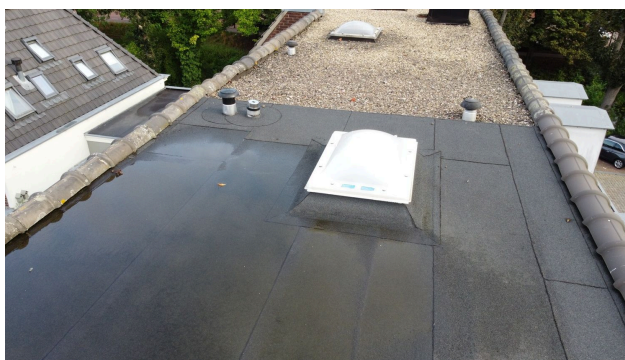
## B-09 Veroudering en vervuiling daklichten

| Veld | Vaststelling |
|---|---|
| Waarneming | Koepels/daklichten zijn aanwezig op zowel grind- als bitumineuze dakvlakken. Opstanden en randen zijn grotendeels zichtbaar; de transparante delen tonen vervuiling/verwering. Op de beelden is geen eenduidig openstaande aansluiting zichtbaar. |
| Risico / betekenis | Verouderde afdichtingen en bevestigingen kunnen op termijn lekkagerisico geven; beeldinspectie kan kleine scheuren of kitfalen niet uitsluiten. |

| Veld | Vaststelling |
|---|---|
| Aanbevolen vervolgactie | Reinigen; koepel, bevestigingspunten, rubbers/kit, opstand en omliggende dakbedekking handmatig inspecteren. Bij brosheid of scheuren vervanging plannen. |

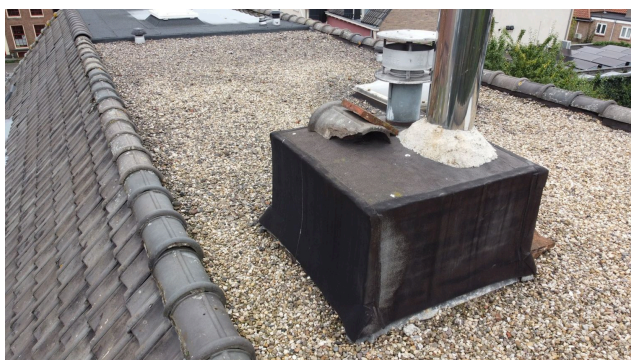
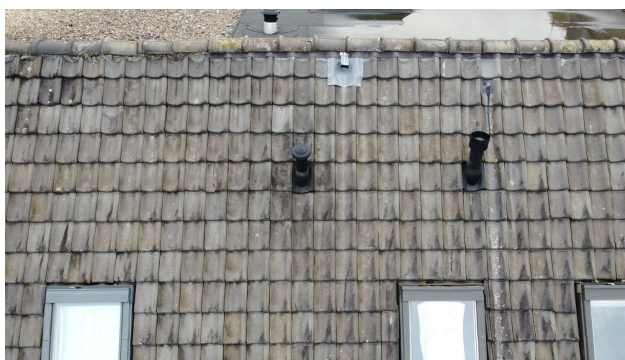
## B-10 Meerdere reparaties aan doorvoeren en aansluitingen

| Veld | Vaststelling |
|---|---|
| Waarneming | Rond meerdere doorvoeren zijn plaatselijke lood-/zinkslabben, manchetten en reparatiestroken zichtbaar. De detaillering en leeftijd verschillen per doorvoer. Bij de grote metalen doorvoer is een brede witte afdichting rond de voet aangebracht. |
| Risico / betekenis | Ongelijkmatige of verouderde reparaties kunnen lokaal eerder verouderen. Open naden zijn op de gekozen beelden niet met zekerheid vast te stellen. |

| Veld | Vaststelling |
|---|---|
| Aanbevolen vervolgactie | Alle doorvoeren bij eerstvolgende daktoegang rondom controleren op scheuren, losstand, voldoende opstandhoogte en hechting; ondeugdelijke noodreparaties vervangen door duurzaam detail. |

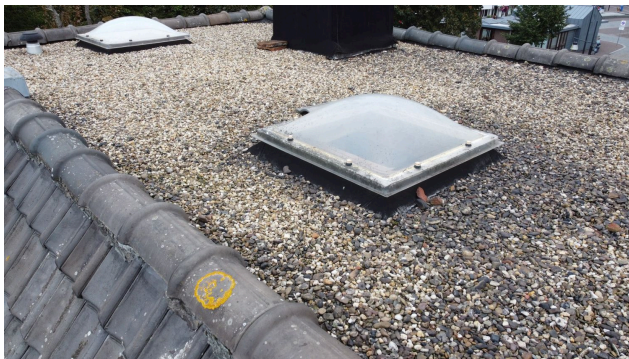
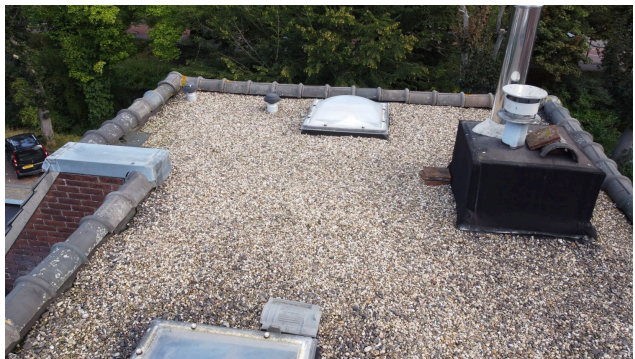
## B-11 Ongelijke grindlaag en lokaal los materiaal

| Veld | Vaststelling |
|---|---|
| Waarneming | De grindlaag is overwegend aanwezig maar plaatselijk ongelijk verdeeld. Rond daklichten, doorvoeren en randen liggen lokaal blad, kleine steen-/materiaalresten en zones met andere korrel-/kleurconcentratie. |
| Risico / betekenis | Onregelmatige ballast kan dakbedekking plaatselijk minder beschermen of details hinderen. Los materiaal kan afvoeren of inspectiezones vervuilen. |

| Veld | Vaststelling |
|---|---|
| Aanbevolen vervolgactie | Los vuil en vreemd materiaal verwijderen; ballast gelijkmatig verdelen conform daksysteem, met details, opstanden en afvoeren vrij en inspecteerbaar. |

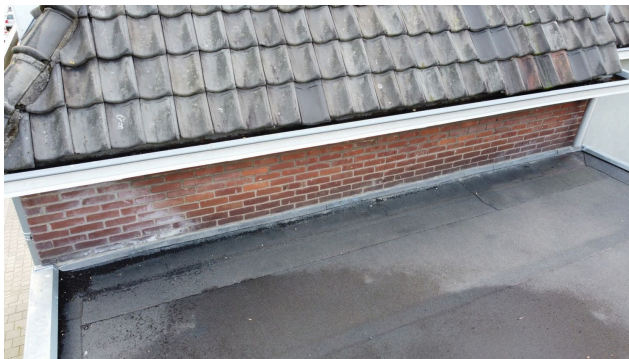
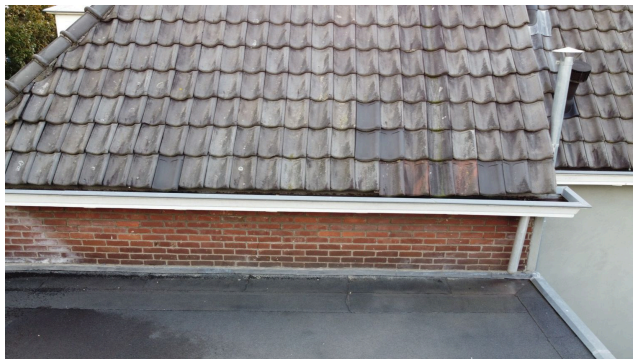
## B-12 Aansluiting plat dak tegen opgaand metselwerk

| Veld | Vaststelling |
|---|---|
| Waarneming | Langs de opstand is een bitumineuze kim-/opstandstrook zichtbaar met plaatselijke vervuiling en verouderingssporen. Het metselwerk toont lokaal verkleuring/uitbloeiing. Op de foto is geen duidelijke open naad zichtbaar. |
| Risico / betekenis | Waterbelasting bij de kim en vochttransport in metselwerk kunnen niet vanuit luchtbeelden worden vastgesteld. |

| Veld | Vaststelling |
|---|---|
| Aanbevolen vervolgactie | Bij onderhoud de volledige kim, opstandhoogte, beëindiging en hoekdetails handmatig nalopen. Bij vochtklachten aanvullend binnenonderzoek en vochtmeting uitvoeren. |
