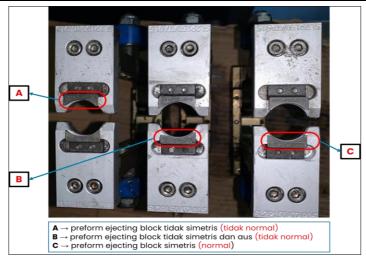
## Kondisi yang menyebabkan error

- 1. Posisi variabel pitch, gripper TP, maupun Gripper TB tidak simetris yang membuat proses penerimaan preform akan tidak center.
- Sensor proximity yang tertutup kotoran, sehingga mengurangi kemampuan pembacaan keberadaan preform.
- 3. Gerakan silinder pneumatik lambat karena suplai angin tidak maksimal.

## Hal yang harus dilakukan:

- Saat CIP, lakukan inspeksi Variabel Pitch (preform ejecting block/grip, bearing, grip toggle, dan tension belt 902 N), Gripper TP-TB (guideway, seal, grip, displacement, dan suplai udara). Kemudian aturlah posisi komponen tersebut yang tidak simetris menjadi simetris dengan cara menggunakan kunci L.
- Cleaning dan tightening sensor proximity untuk pembacaan keberadaan preform lebih jelas, sehingga tidak membuat gerakan komponen slow respon.
- 3. Lakukan pengecekan apakah terjadi kebocoran angin seal silinder pada Gripper, apabila mengganggu proses blowing maka perlu dilakukan replacement (safety stock spare part).
