벽지반점 발생원인 규명을 위한 현장조사 및 분석 연구
연구결과 보고

2015. 10. 26

AIK (사)대한건축학회
KFBMA (사)한국내화건축자재협회

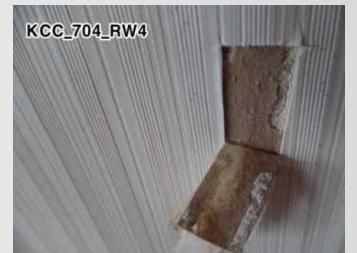
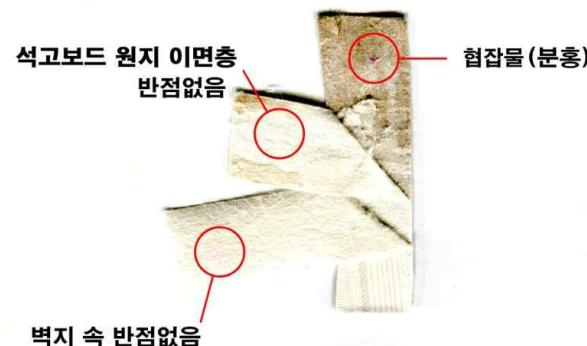
KCC_704_RW_PINK

협잡물 핵이 작은 경우
벽지표면에 있는 반점의
속지와 석고보드원지 표면에는
이염 발생 후 증발하여
반점이 사라진 것으로 판단됨

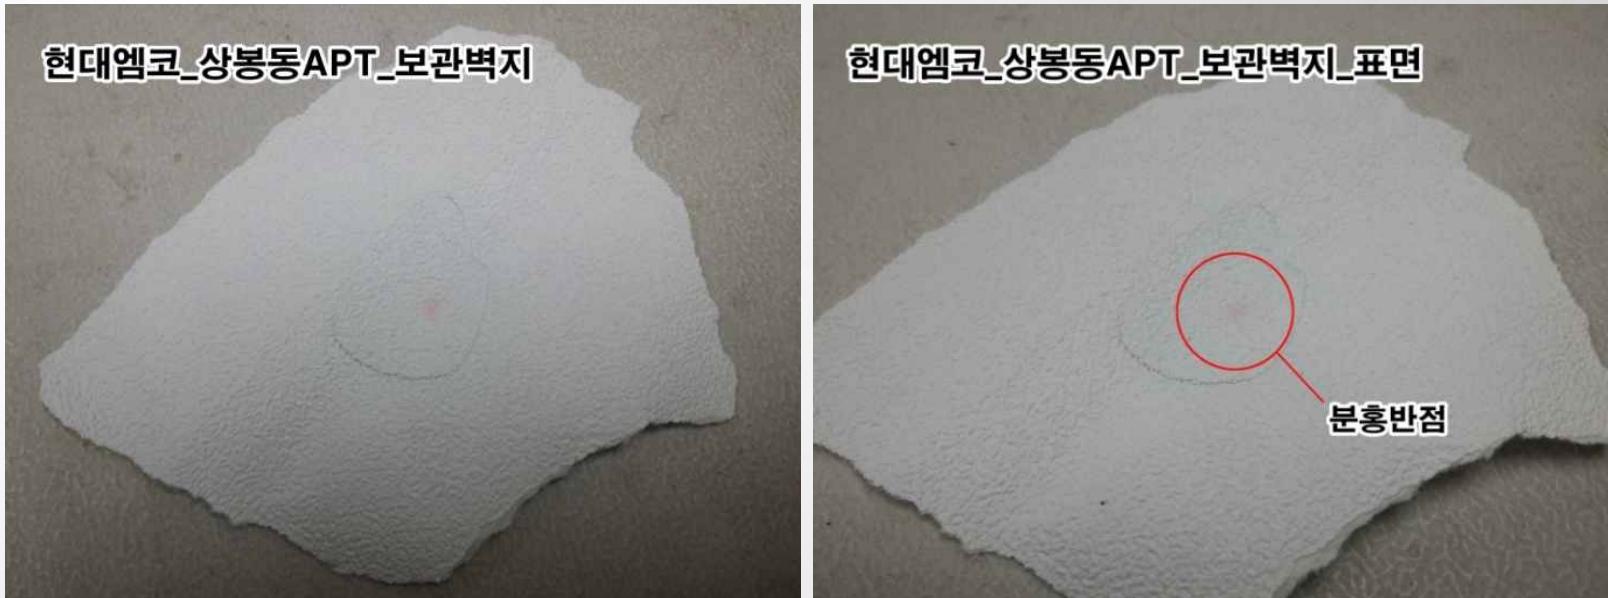
사용하지 않은 보관 벽지 표면에 반점 발생(미 시공 벽지)

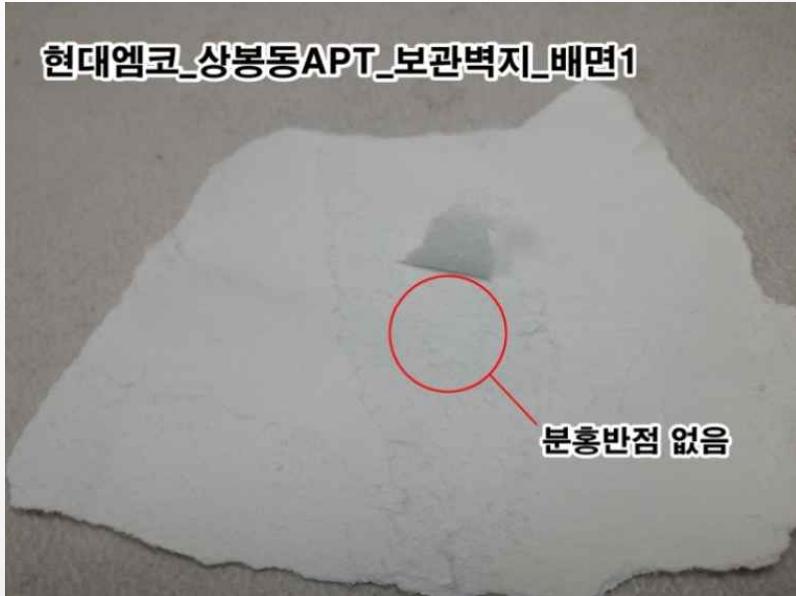
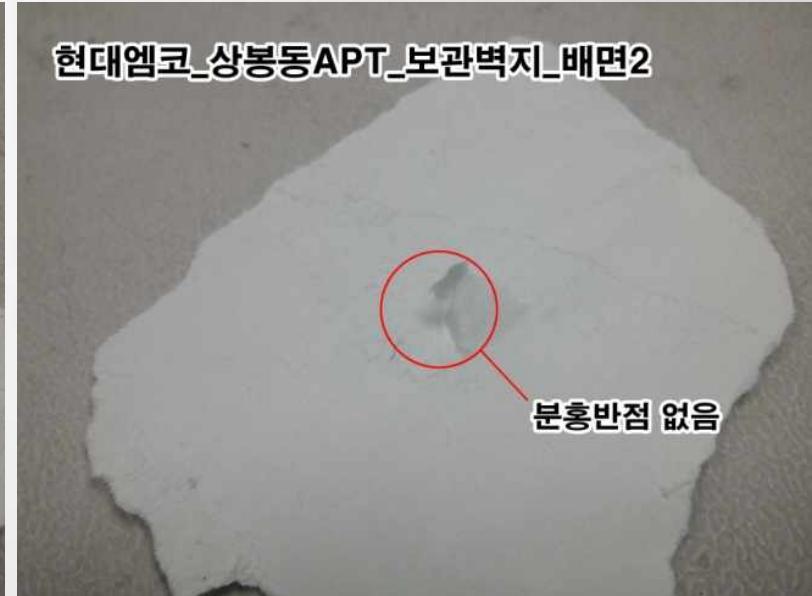
벽지 표면 반점 발생 부 배면에 반점 발생 없음
벽지 내부에 혼입된 협잡물에 의한 반응으로 반점 발생 추정

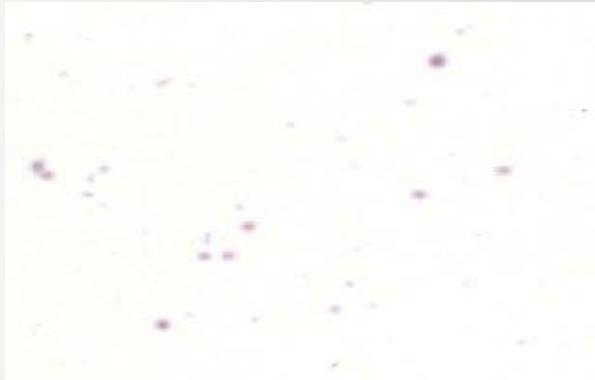
백판지 반점발생

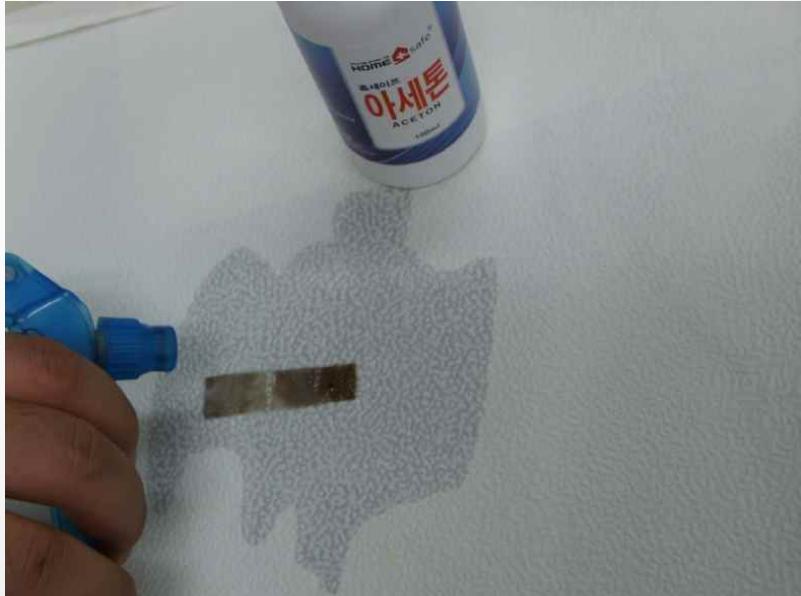
협잡물 용해 시험(아세톤 용액 사용)

현장에서 채취한 시료의 협잡물이 아세톤 용액 분무 후 즉시 용해되고 확산 용출됨

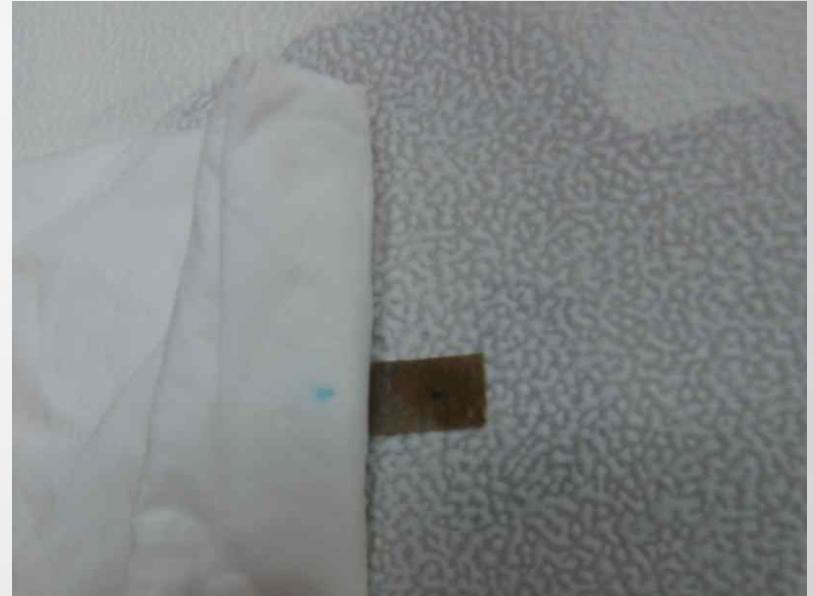
협잡물 용해 시험

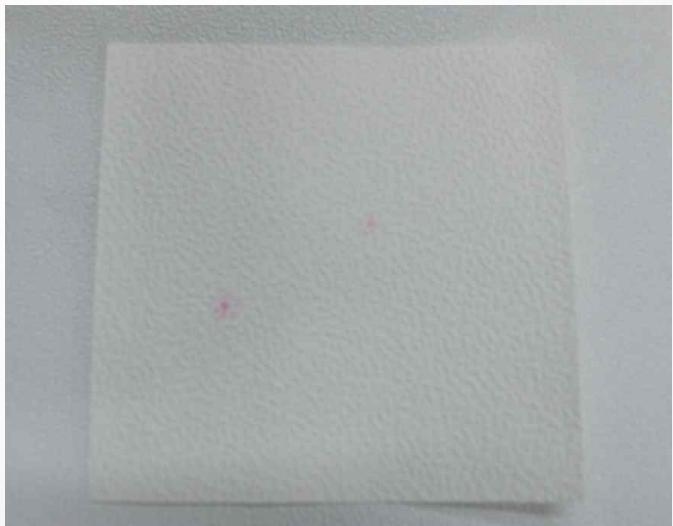
도배지 반점 용해 시험(아세톤 용액 사용)

도배지에 발생한 반점 위에 아세톤 용액을 분무하고 난 후 약 10분이 경과하여 반점이 열어지고 용액 분무 후 약 20분이 경과한 후 반점이 사라짐.

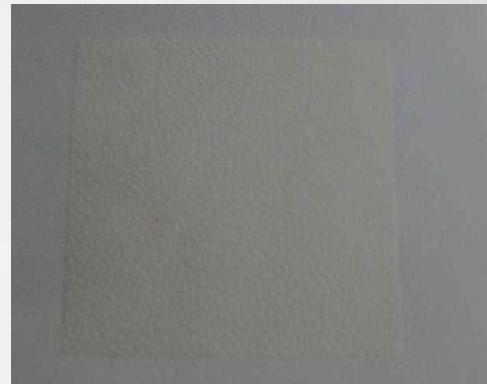
아세톤 분무 후 10분 경과

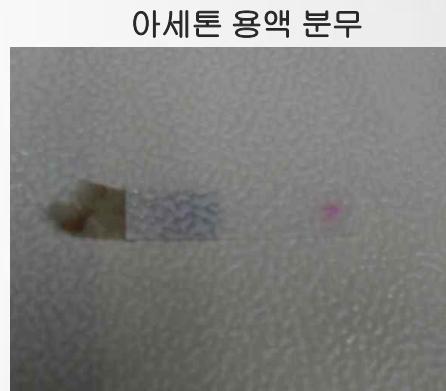
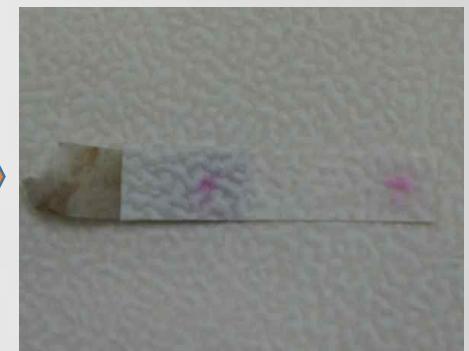
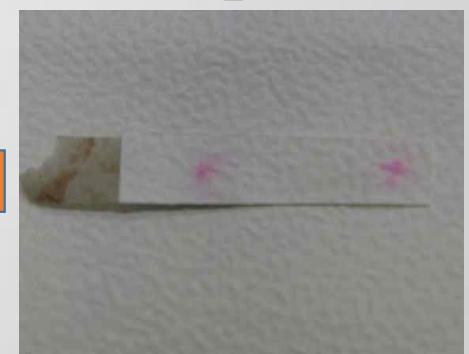
석고보드원지 협잡물 반점 이염 현상 시험

붉은 반점 이염

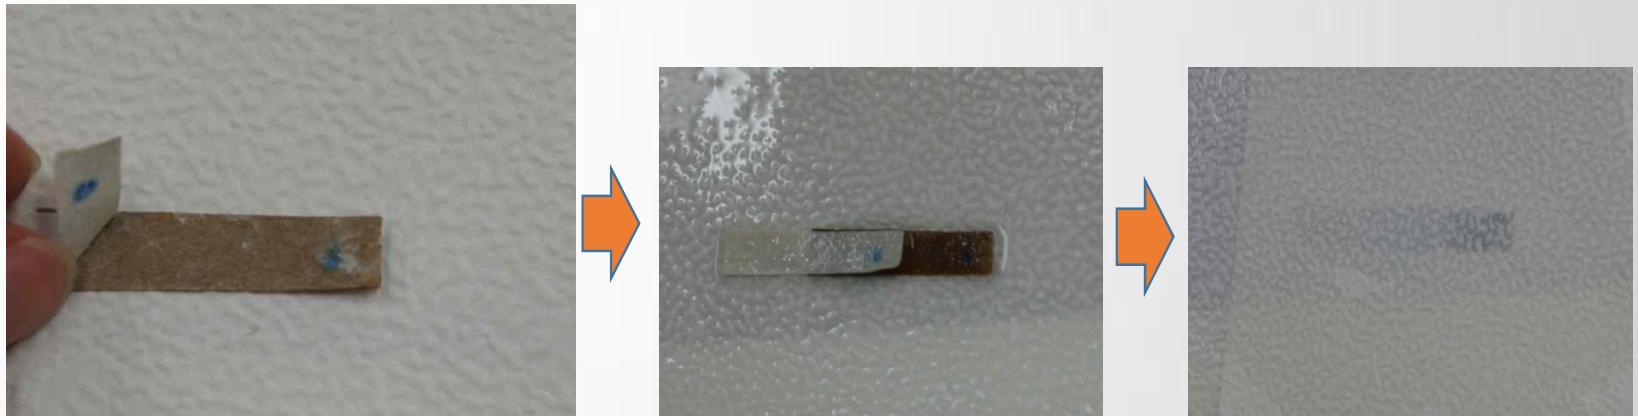
도배지 협잡물 이염 현상 시험

도배지에 발생된 반점의 이염 현상을 확인하고자 용제를 분무 후
상부에 도배지를 부착한 결과 기존의 반점이 상부 벽지로 이염되어
반점으로 나타나고 하부 석고보드원지에는 이염되지 않음

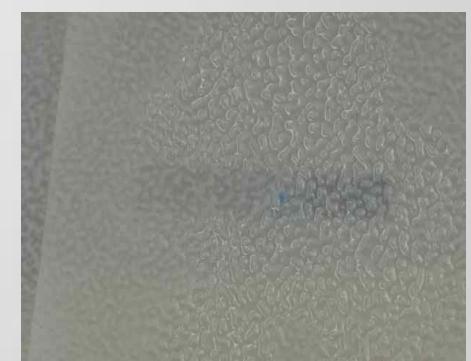
협잡물 이염

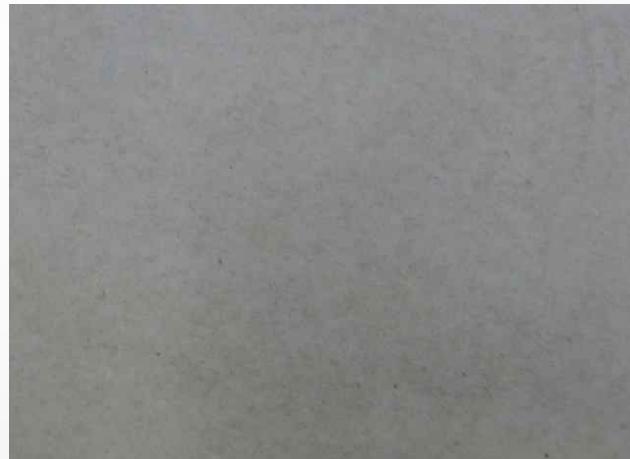
KCC 석고보드 원지

석고보드 원지에 협잡물 존재 유무를 확인하기 위해 용제를 분무 후 약 20분이 경과하여 용제의 증발과 함께 표면에 반점이 발생(빨강, 파랑, 노랑)하여 협잡물이 존재함을 확인.

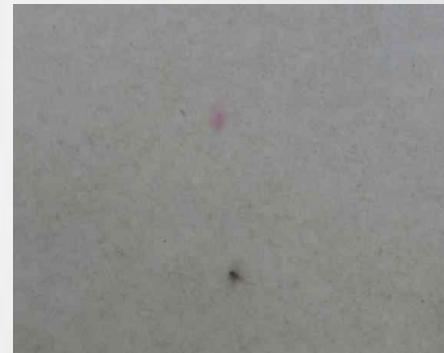
KCC 석고보드 원지

용제 분무 후 20분 경과 반점 발생

협잡물 혼입

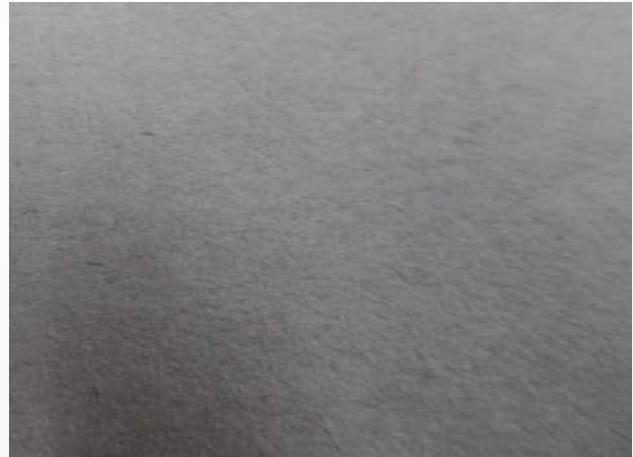
USGBORAL 석고보드 원지

석고보드 원지에 협잡물 존재 유무를 확인하기 위해 용제를 분무 후 약 20분이 경과하여 용제의 증발과 함께 표면에 반점이 발생(빨강, 파랑, 노랑)하여 협잡물이 존재함을 확인.

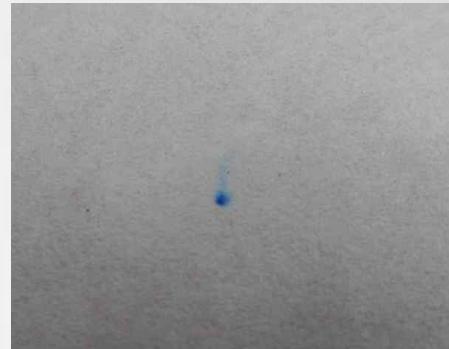
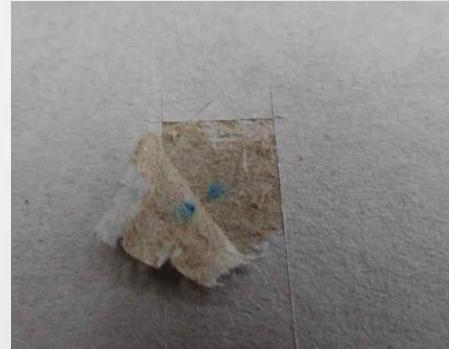
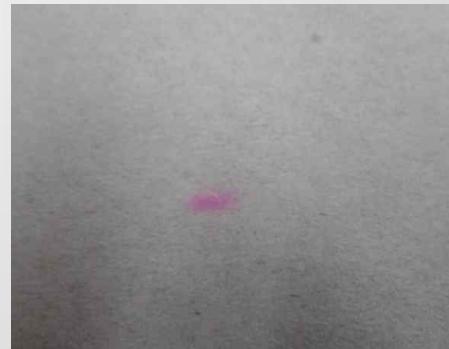
용제 분무 후 20분 경과 후 발생

협잡물 혼입

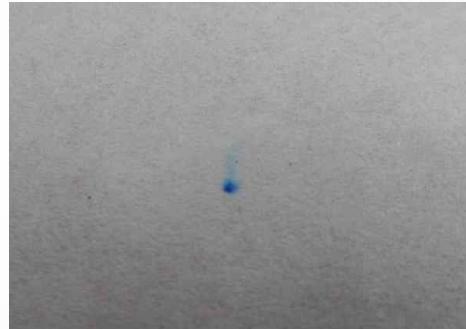
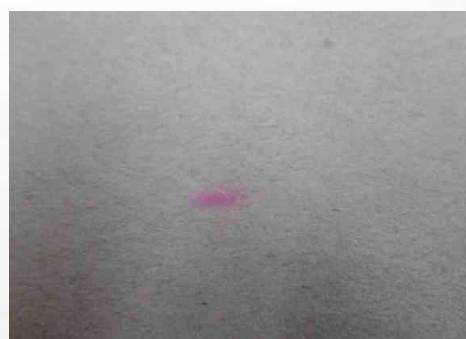
석고보드 원지 경시변화(승화)

석고보드 원지에 존재하는 협잡물이 시간이 경과하며 상온에서 승화하여 협잡물의 크기와 색상이 확연히 열어지는 것을 확인

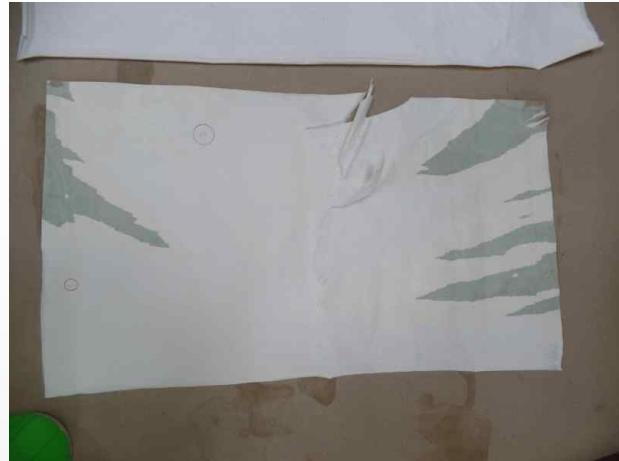
도배지 배면 아세톤 용제 분무

주방 벽체에서 채취한 도배지 배면에 아세톤 용제 분무
후 20여분 경과하여 유색반점이 발생되지 않은 부분에
승화잉크 용해 유색 발현

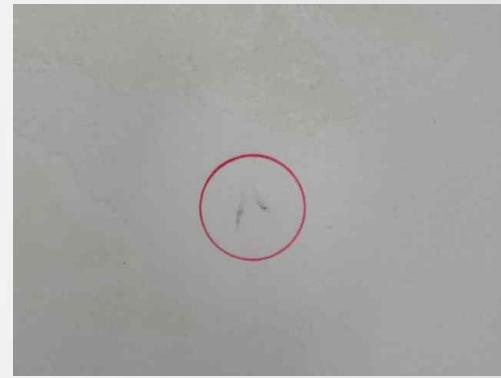
협잡물 혼입

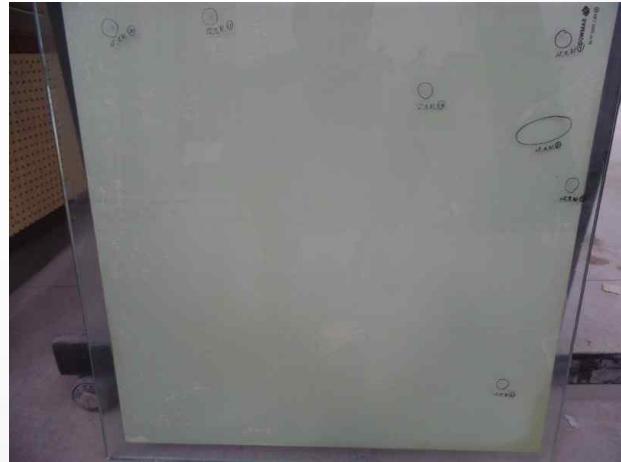
유리 바탕에 도배지 부착

유리 바탕에 지물포에서 구입한 도배지를 시공한 경시변화용 시험체의
도배지 표면에 아세톤 용제 분무 후 20여분 경과하여 승화염료 용출 유색 발현

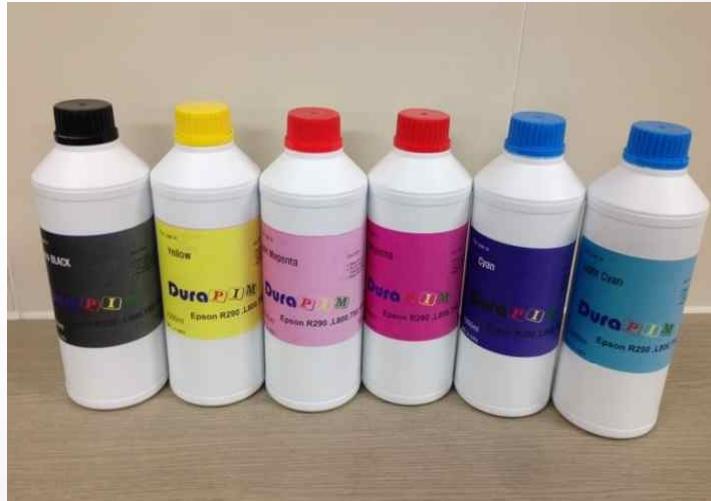
도배지와 석고보드 원지 속 협잡물 추정

도배지와 석고보드 원지에 존재하는 협잡물은 승화성
잉크로서 고지 원료인 폐지에 혼합된 **승화전사지 표면에
잔류하는 승화(고체가 액체가 되지 않고 기화하는 현상)형
분산염료**로 확인됨

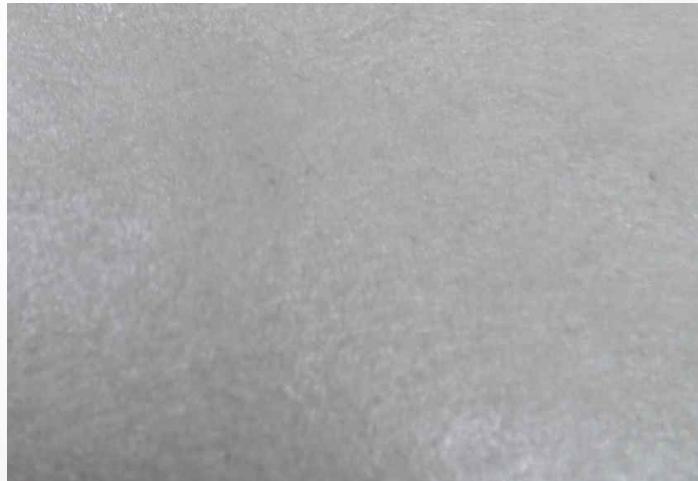
석고보드 원지 위 본드 바름

석고보드 원지 위에 도배풀 혼합재인 본드 도포 후
본드 건조와 동시에 석고보드 원지 속 염료가 용해되어
본드 표면에 유색 반점으로 염착됨

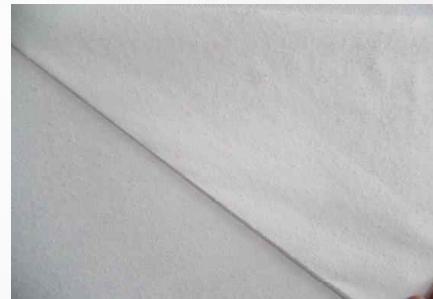
벽지제거 후 반점부위 확인 불가

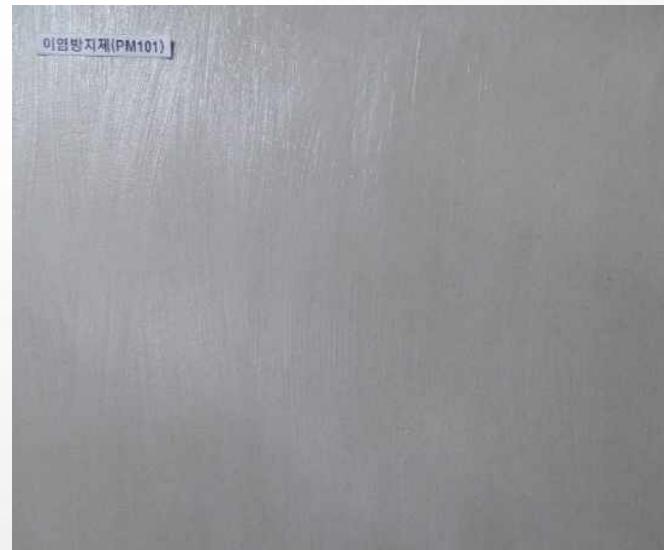
<이염방지제(PM 101)>

석고보드 표면에 이염방지제(PM 101, PM 201) 도포 후 아세톤 용액 분무 시 침투 불가

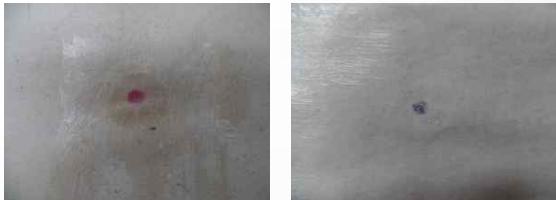
<석고보드원지 승화염료>

이염방지제 도포 후 원지 배면에 아세톤 용제 분무
원지 배면의 승화염료는 용해되나 표면 **이염 현상 없음**

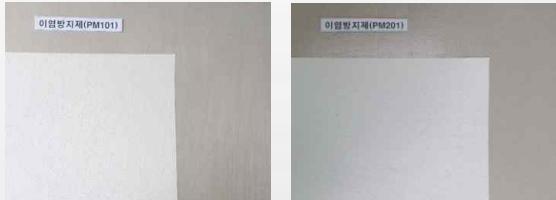
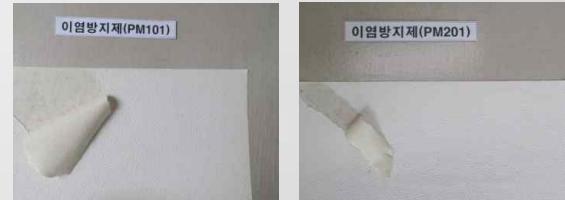
이염방지제 도포면 벽지 시공 건조 후 벽지 제거 **부착력 양호**
