SOLICITAÇÃO DE AÇÃO CORRETIVA E OU PREVENTIVA						
PROJETO/SITE: OS 37131	RESPONSÁVEL FOLLOV	SPONSÁVEL FOLLOW UP: Marcio Rodrigues				
DATA DA ABERTURA DA SACP: 30/05/2025						
DATA DE PREVISÃO DE FECHAMENTO DA SACP	(MAIOR PRAZO): []5 dias []10 dias []15 dias				
TIPO DE CONSTATAÇÃO		PROCESSO				
 NÃO CONFORMIDADE CRÍTICA NÃO CONFORMIDADE OBSERVAÇÃO OPORTUNIDADE DE MELHORIA BOA PRÁTICA 	☐ ADMINISTRAÇÃO ☐ FINANÇAS ☐ ENGENHARIA ☐ MASS ☐ RECURSOS HUMAN ☐ SISTEMAS ☐ EQUIPAMENTOS ☐ COMUNICAÇÃO	☐ COMERCIAL ☐ JURIDICO ☐ SERVIÇOS GERAIS ☐ OPERAÇÕES ☐ PLANEJAMENTO ☐ FORNECIMENTO ☑ QUALIDADE ☐ COMPLIANCE				
ORIGEM						
AUDITORIA EXTERNA REUNI		☐ FORNECEDOR ☐ ACIDENTE / IMPACTO AMBIENTAL ☐ SACP NÃO EFICAZ / CANCELADA ☐ DENÚNCIA / COMUNICAÇÃO ☐ OUTROS:				
REFERÊNCIA (Norma, Procedimento, Desenho, Auditoria) ou ITEM NORMATIVO NÃO ATENDIDO						
22901-QMS-TBRA-Q-PR-000-019	·	·				
DESCRIÇÃO DA CONSTATAÇÃO

PCI-210

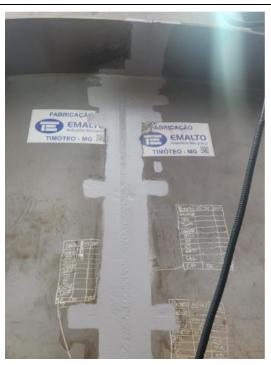
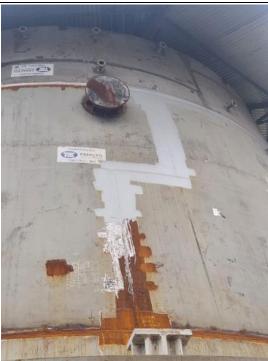
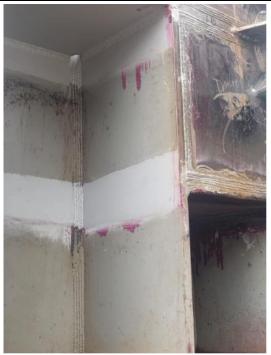
Durante a inspeção em campo, na área do GAD, foi constatada a aplicação de pintura sem tratamento adequado, sobre marcador industrial adesivo (EMALTO), líquido penetrante, removedor e verniz boca-louca no lado externo do silo de finos, em desacordo com o item 6.2 e 6.5 do procedimento Techint 22901-QMS-TBRA-Q-PR-000-019.

ANÁLISE CRÍTICA DA CAUSA / ABRANGÊNCIA (Aplicar método 6M)							
Método: MET4							
Material: N/A							
Máquina/Equipamento: N/A							
Mão de Obra: N/A							
Meio	Ambiente: N/A						
Mediç	ção: N/A						
SUBC	LASSIFICAÇÃO CO	ONFORME SUA	CAUSA (GU-MNG-001: MO; MET; MAQ;	MAT; MED; MAN	1): MET4		
	GRUPO RESPONSÁVEL PELA ANÁLISE DE CAUSAS: Anderson Pereira / Paulo Rufino / Carla Gabriela / Marcio Rodrigues DATA: 30/05/202						
IVIAICIO	Roungues						
			ANÁLISE CRÍTICA DOS IMPACT	os		1	
	impacto no prazo					☐ SIM	⊠ NÃO
Se sir	•	tidade prevista	de horas ou dias:				
	ssidade de recurs	so adicional?				□ SIM	⊠ NÃO
Se sir	n, informar efetiv	o e/ou equipar	nentos previstos:				
Nocos	ssidade de parali	sacão da ativid	lado?				Muño
	n, efetivo foi real		laue :			□ SIM	⊠ NÃO
00 311	ii, cictivo ioi ical	ocado :				☐ SIM	⊠ NÃO
			PLANO DE AÇÃO				
AÇÃO #	TIPO		AÇÃO	EMPRESA E RESPONSÁVEL	EXECUTANT	E P	RAZO
01	☐ Correção Imediata ☑ Ação Corretiva ☐ Ação Preventiva	Remover tinta aplicada e efetuar tratamento			Gileno	o 20/06/2025
