# **HAMMER TEST REPORT**

#### **TOWER BERSAMA GROUP 2022**

013/HT-WB/VIII/2022

Hal : Laporan mutu beton dengan alat Concrete Hammer Test

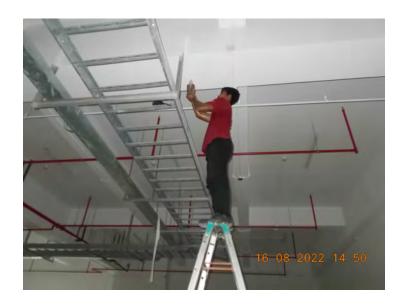
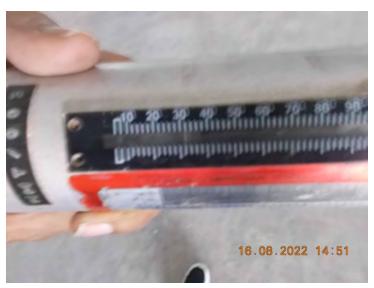
Photo: Hammer Test pada Balok

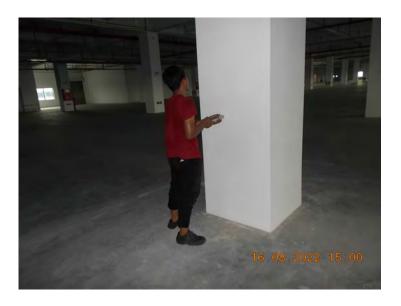
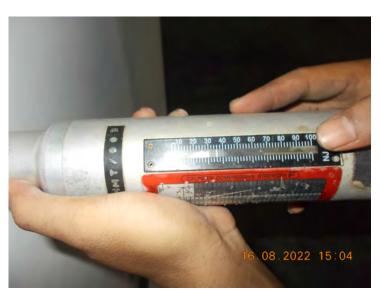
Photo: Hammer Test pada Kolom

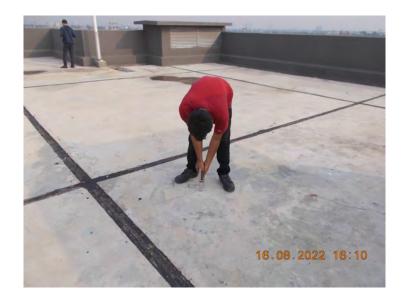
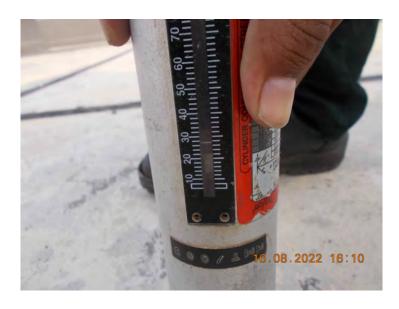
Photo: Hammer Test pada Slab
