## 交通部鐵道局北部工程分局第五工務段 書函

主旨：有關貴公司「臺灣桃園國際機場聯外道路CU05施工標A14  
車站土建、水環工程」吊掛作業移工未配掛背負式安全帶  
一案，詳如說明，請查照。

主旨：有關「臺灣桃園國際機場聯外捷運系統CU05施工標A14車站土建、水環工程」115年10月02日於B2F穿堂層北側工地檢查時，發現移工進行吊掛作業未配掛背負式安全帶並跨出護欄，已違反契約交通、安全衛生及環保檢查(違失扣減)表第肆章第21項之規定，建依契約規定予以扣罰款新台幣壹萬元整，以維工安紀律，詳如說明及附件，敬請查照。

## 工地安衛環保檢查彙整表(扣減通知單)

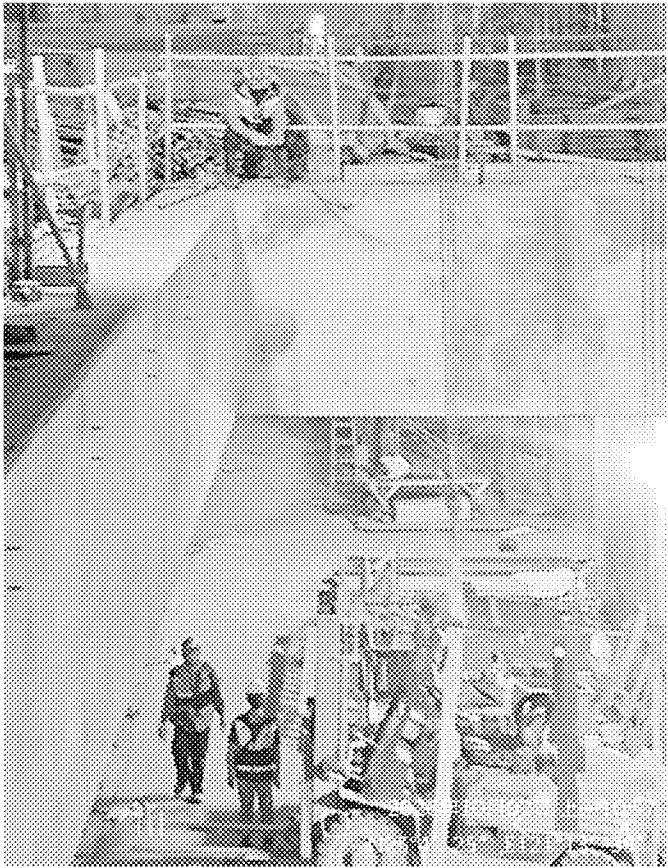
- 一、依據契約交通、安全衛生及環保檢查(違失扣減)表內容規定，若發現不合格或缺失即將結果以RBH-3-S05-02「工地安衛環保檢查彙整表(扣減通知單)」通知廠商宏昇造造配合改善，查旨揭移工於2公尺以上開口旁進行吊掛作業，未配掛背負式安全帶並跨出護欄，有墜落之立即危險，本監造已多次通知後仍未改善，惟於10月02日監造再次檢查發現相同缺失。
- 二、經監造檢查並現場說明相關缺失已依違反契約及職業安全衛生法令之規定，爰依契約安全衛生未符規定扣減要點之「安衛、環保檢查(違失扣減)表第21項，扣罰新臺幣壹萬元整」，建請同意本案違規扣裁罰廠商宏昇。(詳如

| 類別 | 標別 | 工地安衛環保檢查缺失 | | 會同人員 | 矯正與預防措施<br>(含改善照片) | 改善說明 | 複核 |
|---|---|---|---|---|---|---|---|
| 職業安全 | <div style="display: flex; align-items: center;"> <div style="margin-left: 10px;">CU05<br/>施工標</div> </div> | | <p>B3F北側一月台吊料作業，發現移工未配掛背負式安全帶且跨出護欄作業，有墜落之立即危險，現況檢查照片，乙項缺失，爰依契約規定扣罰新台幣壹萬元整(本次扣罰金額10,000)，請立即改善。</p> | <div style="display: flex; align-items: center;"> <div style="writing-mode: vertical-rl; margin-right: 5px;">王莉綿</div> <div style="writing-mode: vertical-rl;">柳詠</div> </div> | | | |

| 23. 高壓作業有妥當之防護措施?(安全帶、安全索及安全網)? | (X) | 此一船吊料作業時工未配掛安全帶跨越護欄 |

- 三、請於10月05日前回復本次安衛缺失之矯正預防措施及對人員實施相關教育訓練；本監造已多次於安衛相關會議或現場口頭向廠商及工班提醒開口旁作業勾掛背負式安全帶之重要性，為避免勞工處於有立即危險之虞的狀態，請廠商應重視並加強管理與告知相關人員及協力廠商。
- 四、另經查貴公司已數月未辦理移工定期月會。考量目前現場狀況變動快速，為提升外籍移工之危害辨識與安全意識、避免意外發生，請貴公司務必於10月份內完成移工安衛宣導會議，並將會議紀錄（含宣導照片與簽到單）提送監造單位備查。
