## Prüfbericht: AC-Ladestation / AC-Wallbox

| Allgemeine Daten | | | | | | | | | |
|---|---|---|---|---|---|---|---|--|--|
| <b>Anschrift:</b> Monzastraße 1 63225 Langen | | | | | | | | | |
| <b>Hersteller:</b> Alfen | | | <b>Modell:</b> EVE Double Pro-Line DE | | | <b>Serien-Nr.:</b> ACE0511153 | | | |

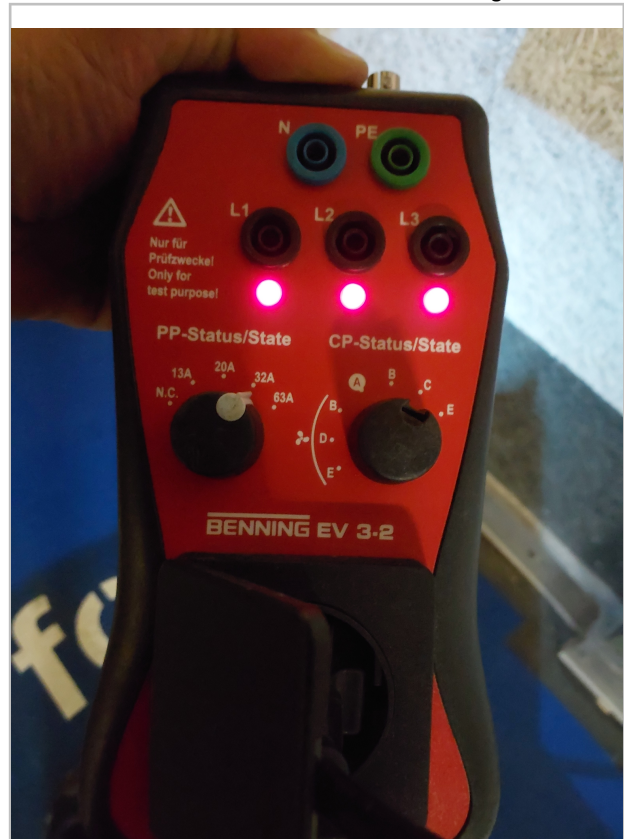
Bild: Wallboxstatus nach Prüfung
