**Référence Interne :** M0331497

**Type d'intervention :** Dégâts des eaux

**Adresse d'intervention :** 50 RUE DES MURS SAINT YON 76100 ROUEN **Intervenant :** Clément GAILLET

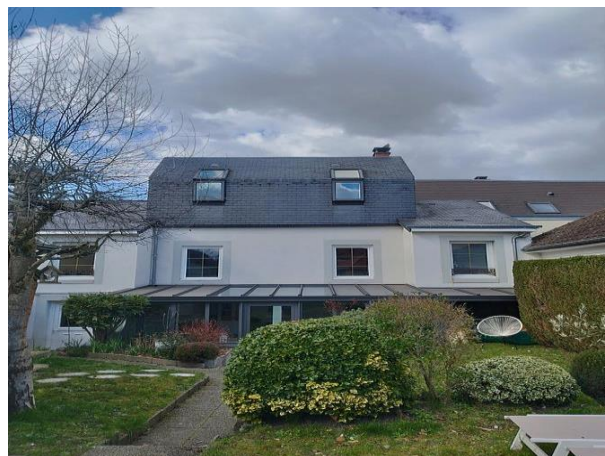
**Description des lieux :** Maison Particulière

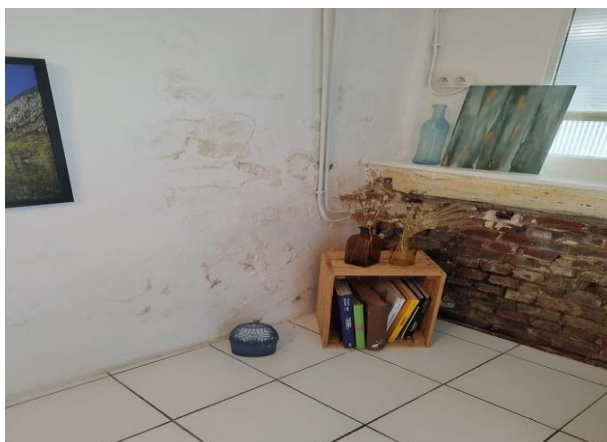
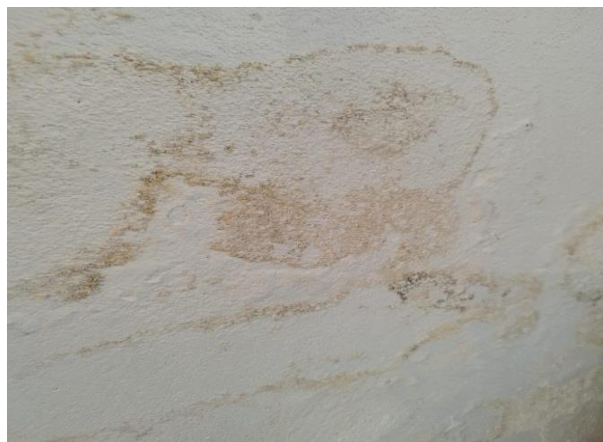
Nous constatons de l'humidité en pied de mur.

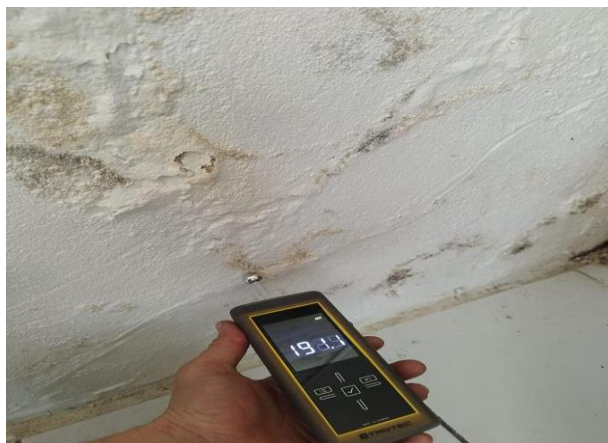
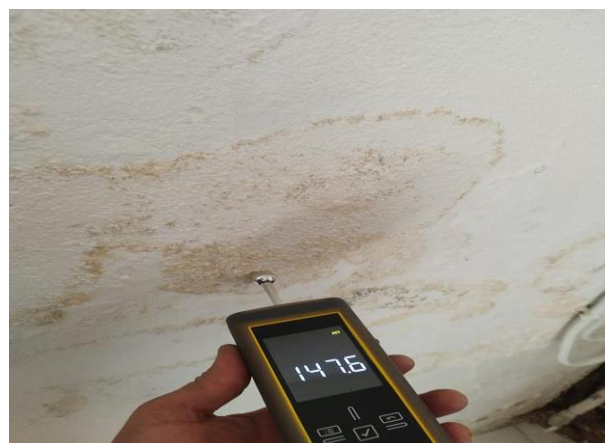
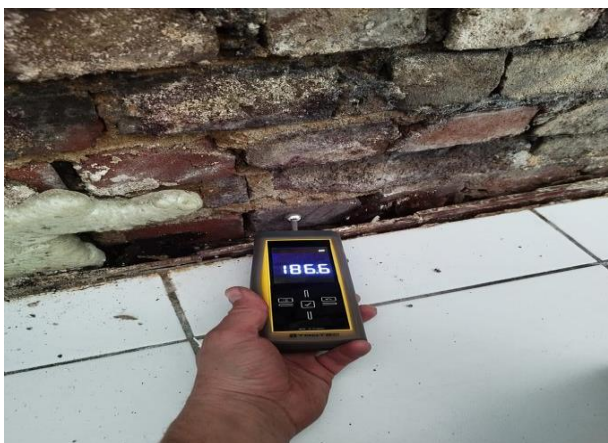
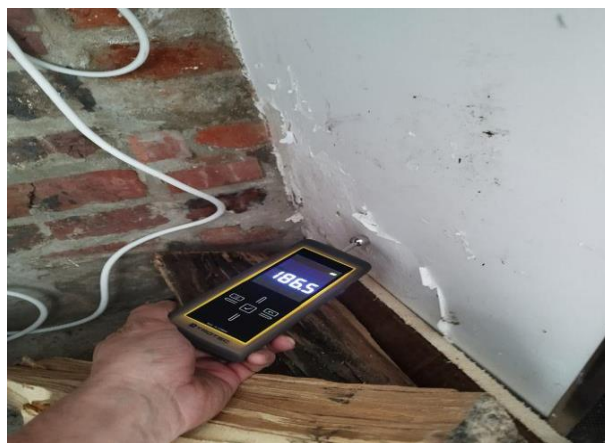
| Pièce touchée | Mur | Sol | Plafond |
|---|---|---|---|
| Salon séjour | 85 | | |

Lors de la prise de mesure d'humidité capacitive, nous constatons la présence d'humidité.

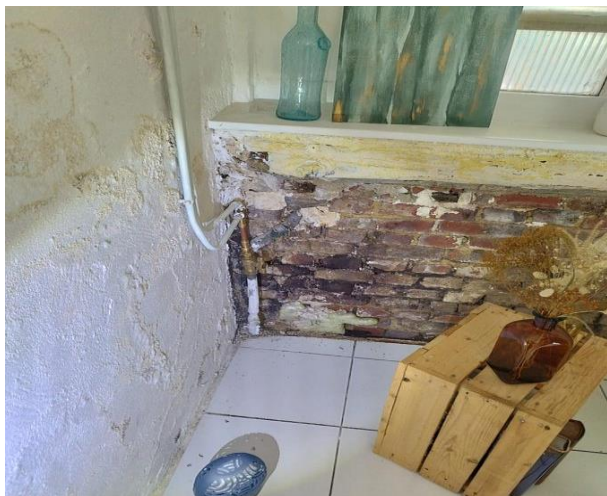
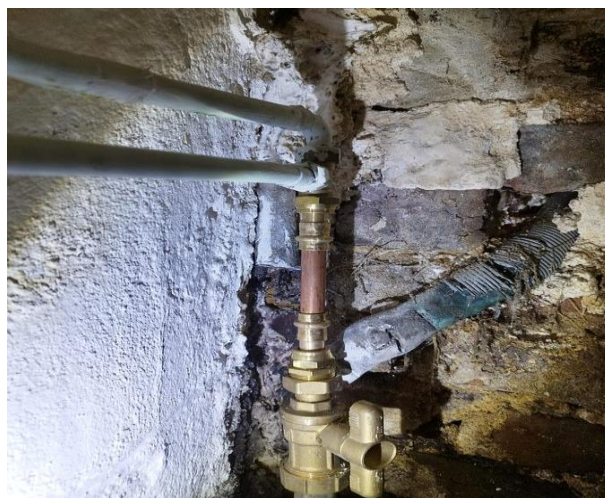
Lors de l'inspection visuelle de l'arrivée d'eau, on nous informe d'une ancienne fuite, et nous constatons une réparation.

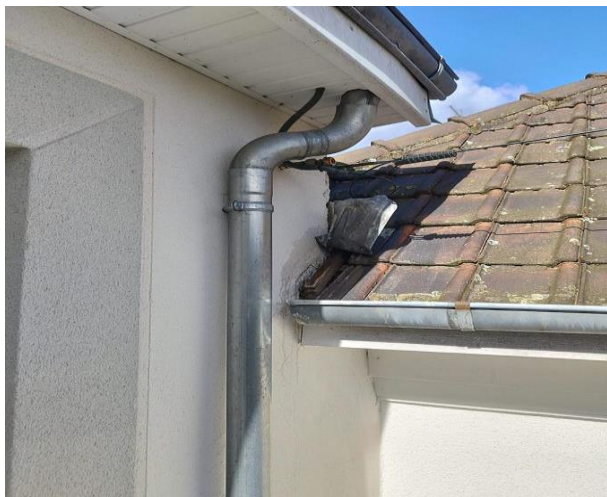
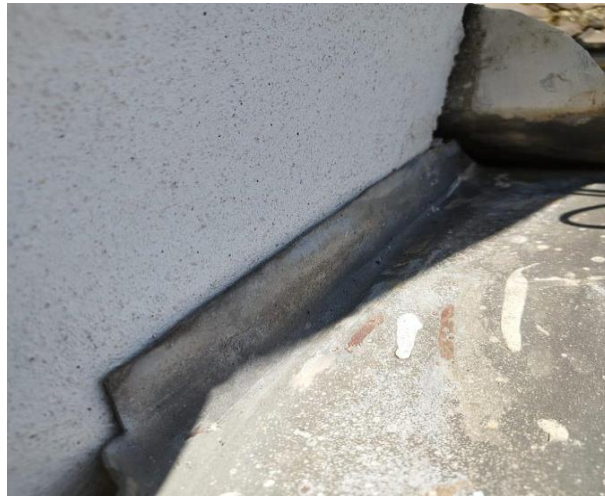
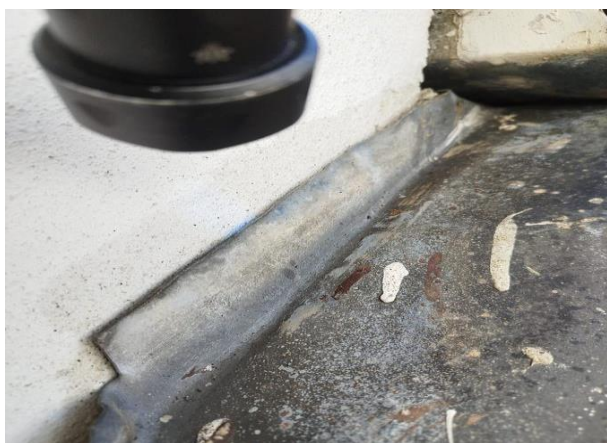
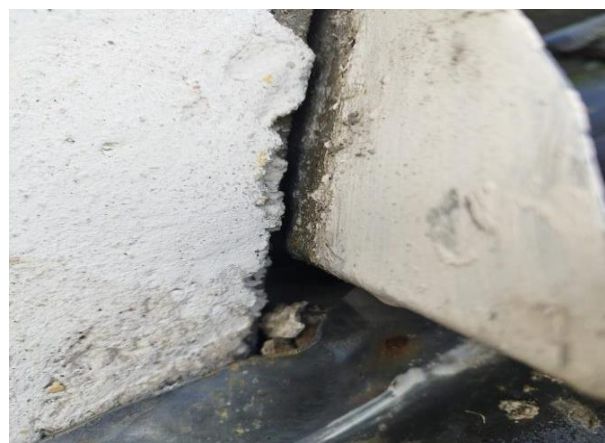
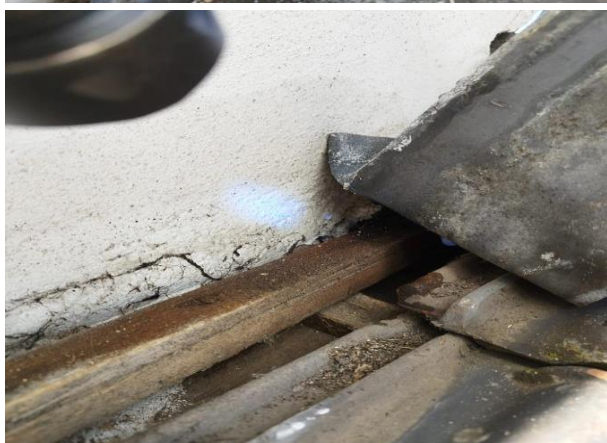
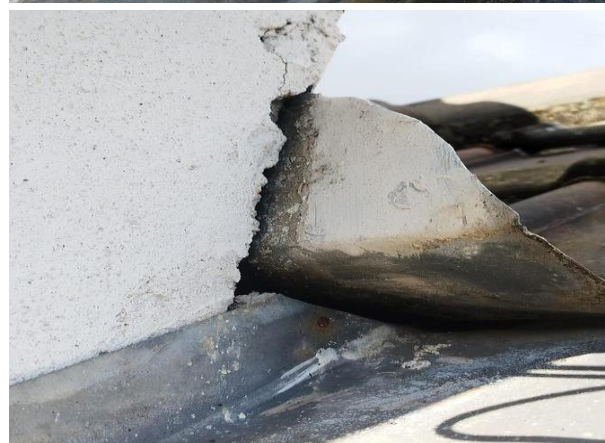
Lors de la mise en eau colorée du zinc dans l'angle situé à l'aplomb des désordres, nous constatons des infiltrations.

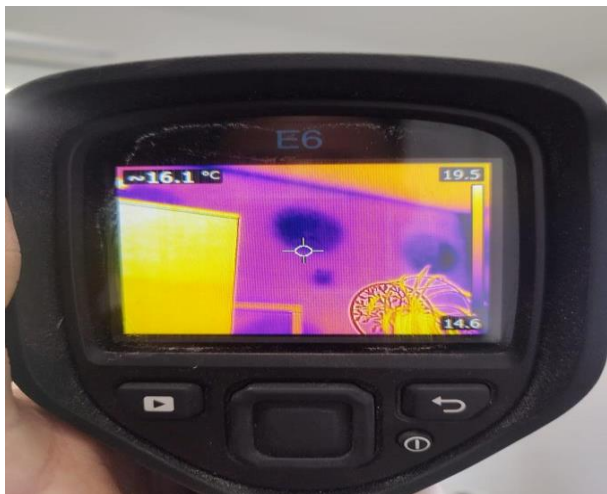
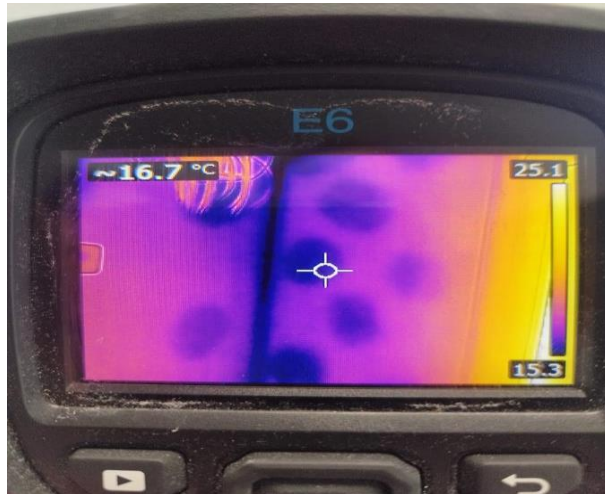
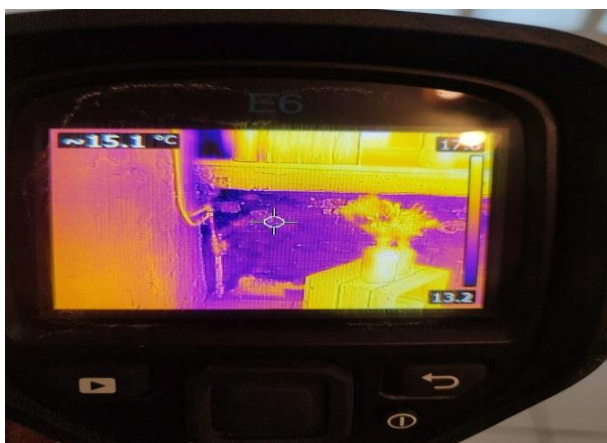
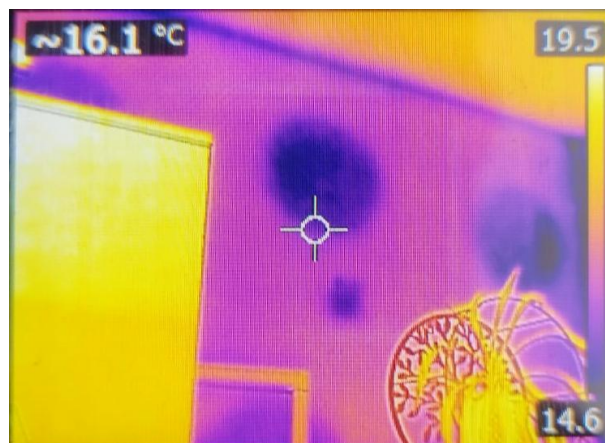
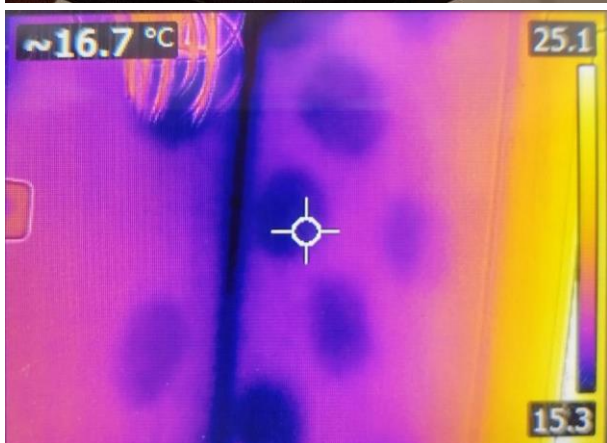
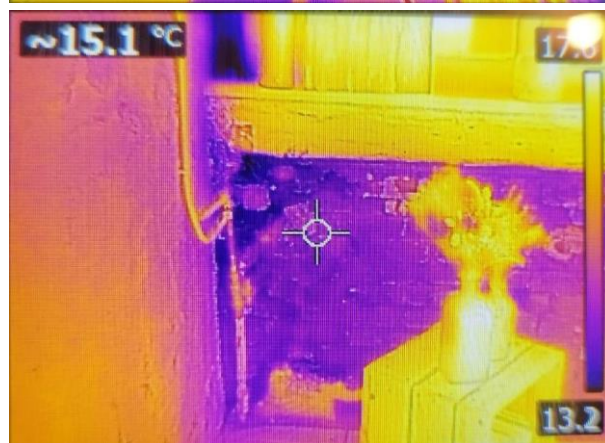
Lors de l'inspection par caméra thermographique infrarouge, nous constatons la présence de point froid.

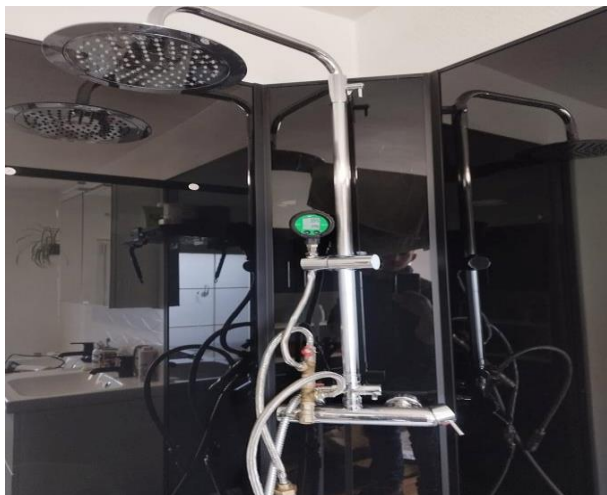
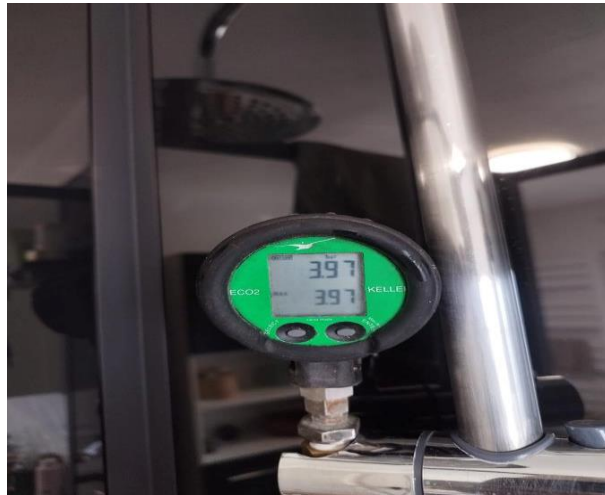
Lors de la mise sous pression du réseau d'alimentation d'eau du logement sous contrôle manométrique, nous ne constatons pas d'anomalie.

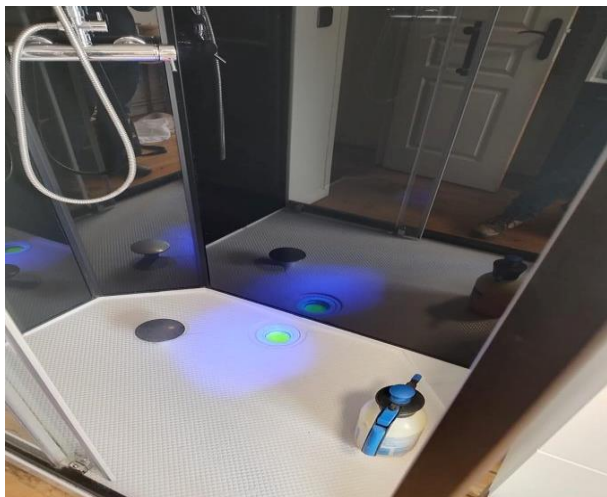
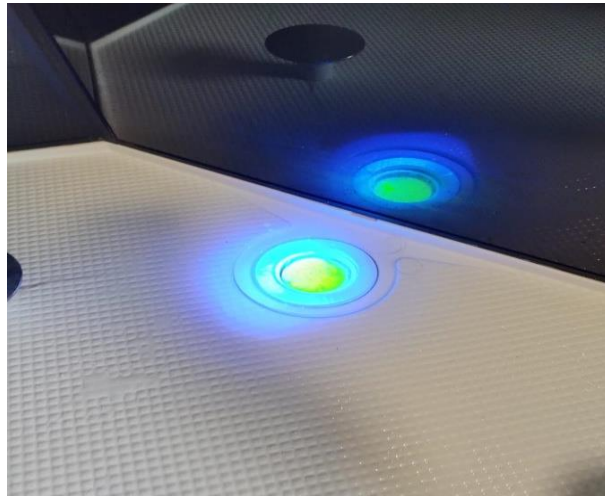
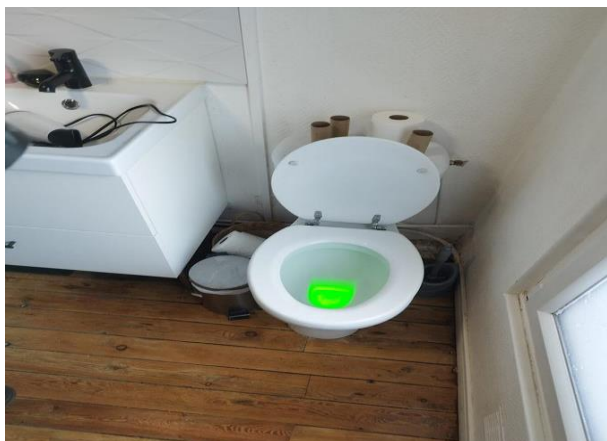
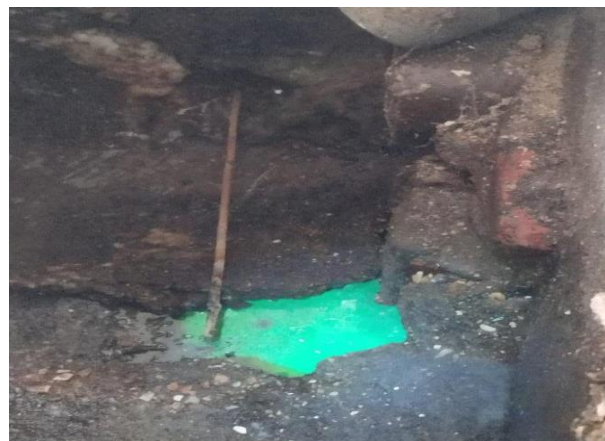
Lors de la mise en eau colorée des réseaux d'évacuations des sanitaires du logement, nous ne constatons pas d'anomalie.

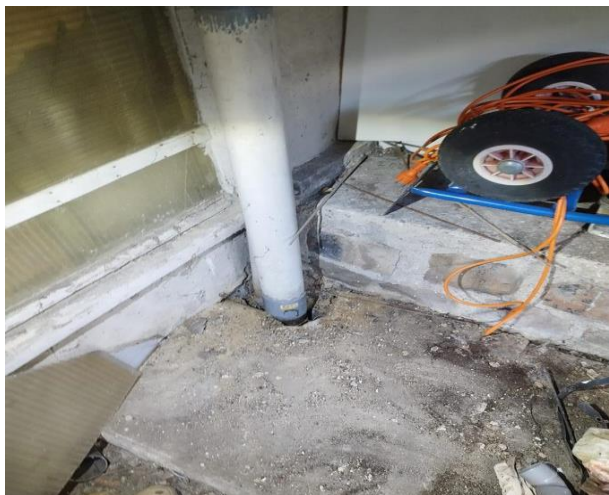
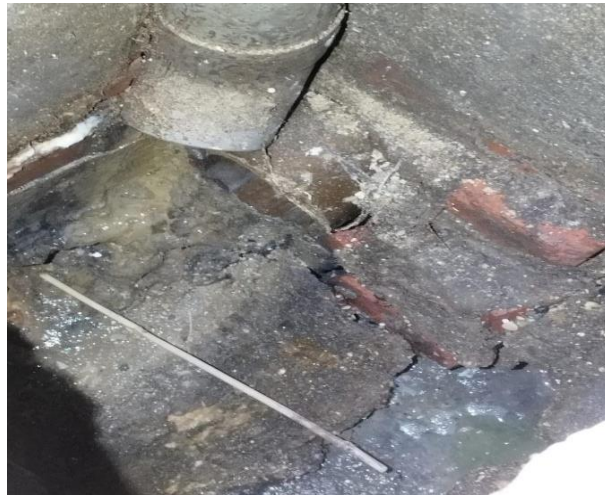
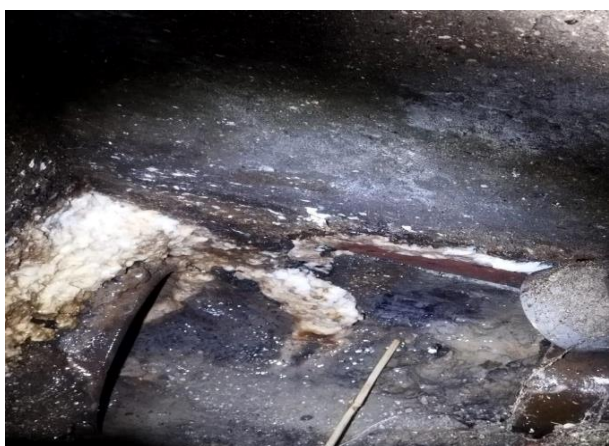
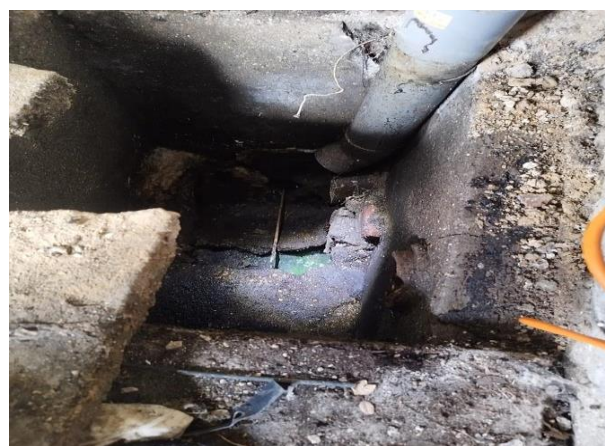
Les désordres constatés proviennent d'un défaut d'étanchéité du regard des eaux usée et pluviales ainsi que des remontées capillaires.

Lors de l'inspection visuelle du regard des réseaux d'évacuations sanitaire et des EP, situé au droit des désordres, nous constatons la présence de fissures pouvant amener de l'humidité au sol.

Reprendre l'étanchéité du regard des eaux usées et pluviales extérieur situé au droit des désordres.
