# Résumé de l'expertise n° 2023/10/1684

| Désignation du ou des bâtiments |
|---|
| <i>Localisation du ou des bâtiments :</i><br>Adresse : ..... <b>50 rue Des Murs Saint Yon</b><br>Commune : ..... <b>76100 ROUEN</b><br><b>Section cadastrale NC, Parcelle(s) n° 103</b><br>Désignation et situation du ou des lot(s) de copropriété :<br><b>, Lot numéro Non communiqué</b><br>Périmètre de repérage : ..... <b>Toutes parties accessibles sans démontage ni destruction</b> |

# Constat de risque d'exposition au plomb CREP

Numéro de dossier : 2023/10/1684  
 Norme méthodologique employée : AFNOR NF X46-030  
 Arrêté d'application : Arrêté du 19 août 2011  
 Date du repérage : 12/10/2023

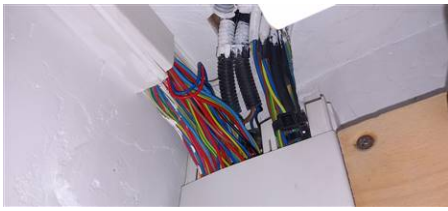
Photo PhEle001

Libellé de l'anomalie : B8.3 e Au moins un conducteur isolé n'est pas placé sur toute sa longueur dans un conduit, une goulotte ou une plinthe ou une huisserie, en matière isolante ou métallique, jusqu'à sa pénétration dans le matériel électrique qu'il alimente.
