## Apple выпустила Mac с багом в ПЗУ. 35 лет его спасала некорректно закодированная инструкция 68030

Это история о том, как Apple допустила ошибку в ПЗУ Macintosh Classic II. Она, скорее всего, должна была помешать ему загрузиться, но каким-то чудом процессор Motorola MC68030 вместо этого спас ситуацию: случайно предотвратил падение системы, выполнив инструкцию с неопределённым поведением.

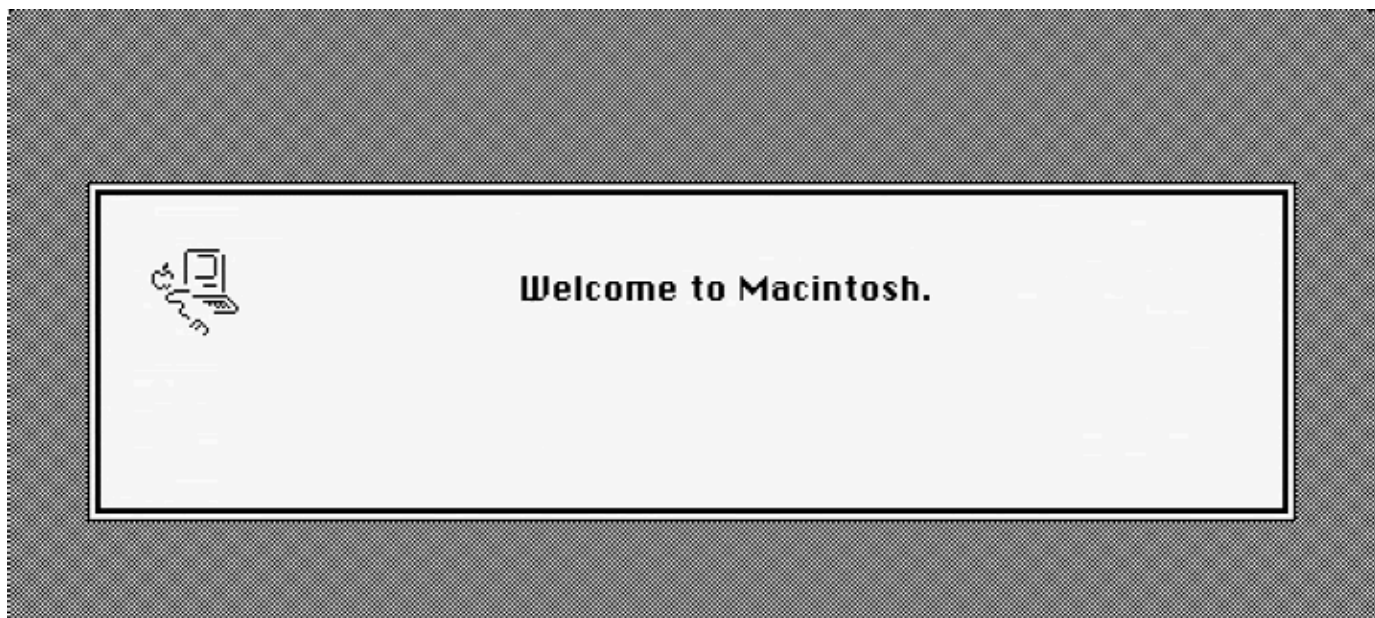
Кстати, кажется, что как минимум с одним столбцом пикселей в левой части экрана что-то не так. Думаю, проблема в доработке кода на RP2040, которую я внёс, чтобы он правильно синхронизировался с видеосигналом Classic II. Наверняка это можно исправить, если ещё немного поэкспериментировать. У RGBtoHDMI, который приехал через несколько дней, такой проблемы нет.

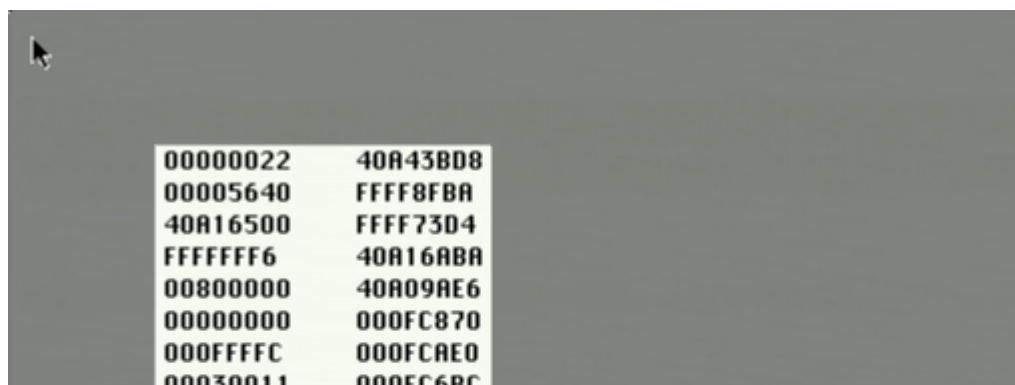
Эти результаты подтолкнули меня подготовить ещё пару модифицированных образов ПЗУ и запустить их на реальном оборудовании, чтобы снять значения всех регистров данных и адресных регистров процессора непосредственно перед CAS и сразу после неё. Регистры данных показаны в левом столбце, адресные — в правом. До:
