BOLETIM SISMOLÓGICIO

RSIS - Rede Sismológica Itá/Machadinho Reservatório de Machadinho, SC/RS BOLETIM SÍSMICO Nº XXXXXX

Cidades Infraestruturas e Meio Ambiente – CIMA Seção de Obras Civis - SOC

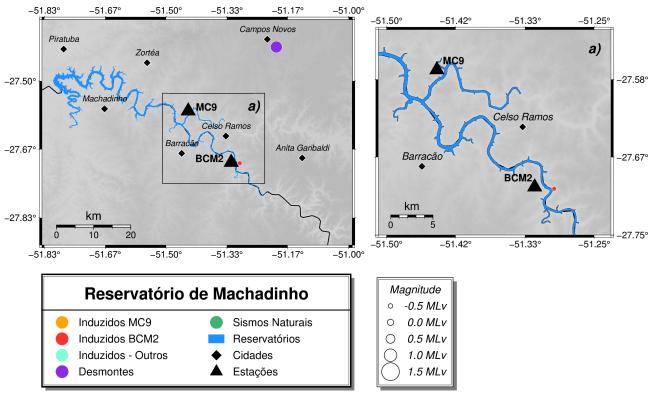
Figura 2 – Mapa de eventos.

Foi detectado um único sismo induzido na região do empreendimento de Machadinho durante o período, na região do remanso do reservatório, com magnitude -0.5 MLv, evento pequeno, em 2023-05-21 21:54:53 (UTC). Não há relatos de eventos que tenham sido sentidos pela população local.

Foram detectados 4 (quatro) desmontes durante o período, sendo o de maior magnitude em 2023-05-19 16:05:43 (UTC) com magnitude 2.0 MLv. Três dos desmontes ocorreram longe da região do reservatório (incluindo o de maior magnitude) e um próximo à cidade de Campos Novos – SC.
