## RELATÓRIO TÉCNICO - ANÁLISE DIMENSIONAL E TOMOGRÁFICA

# Pistão Cargill

Apresentar os resultados da inspeção dimensional e da análise tomográfica realizada no componente identificado como Pistão Cargill, com base no relatório de medição ZEISS CALYPSO e nas imagens tomográficas fornecidas.

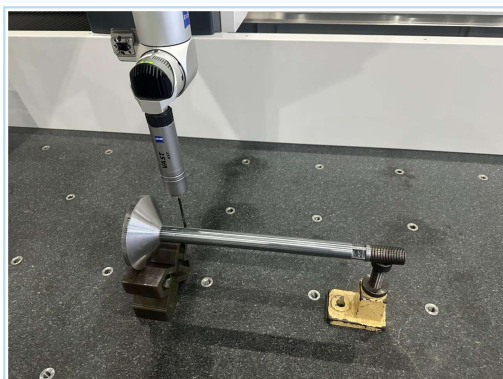
Peça avaliada em processo de medição na MMC

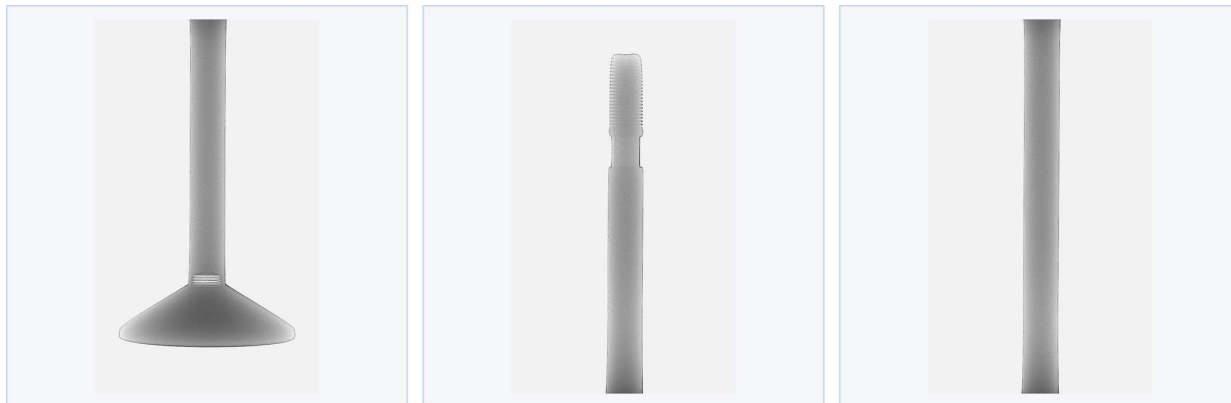
*Imagens tomográficas fornecidas para avaliação interna do componente.*

Resultado da inspeção tomográfica: nas imagens analisadas, não foram evidenciadas descontinuidades internas relevantes ou anomalias aparentes no interior da peça. A região interna observada apresentou continuidade de material compatível com a condição esperada para o componente, sem indicação visual de trincas ou vazios internos detectáveis nas imagens fornecidas.

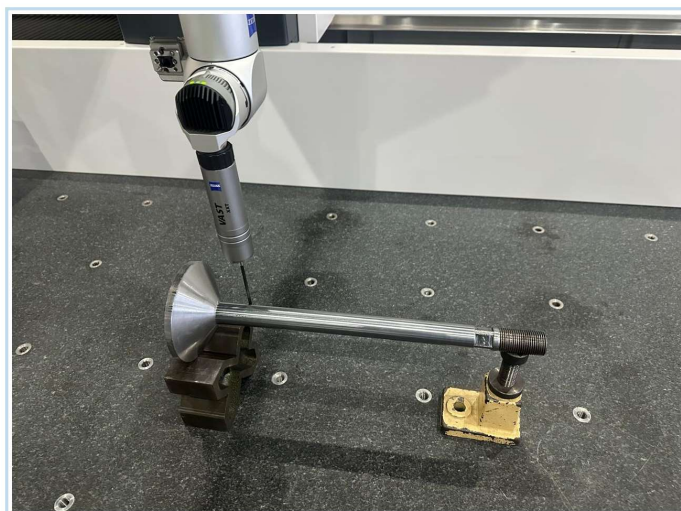
*Registro de posicionamento da peça durante a medição na MMC.*
