CORPORACIÓN AUTÓNOMA REGIONAL DE LOS VALLES DEL SINÚ Y DEL SAN JORGE C.V.S.

RESOLUCIÓN No. 2-9405

“POR LA CUAL SE OTORGА UNA RENOVACIОN DE UN PERMISO DE VERTIMIENTO”

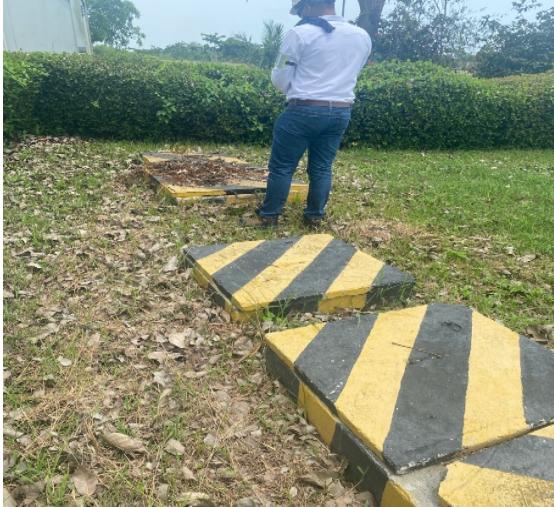
Imagen 1. Pozos sépticos oficinas Ocensa S.A.S	Imagen 2. Punto final aguas residuales – Oficinas Ocensa S.A.S

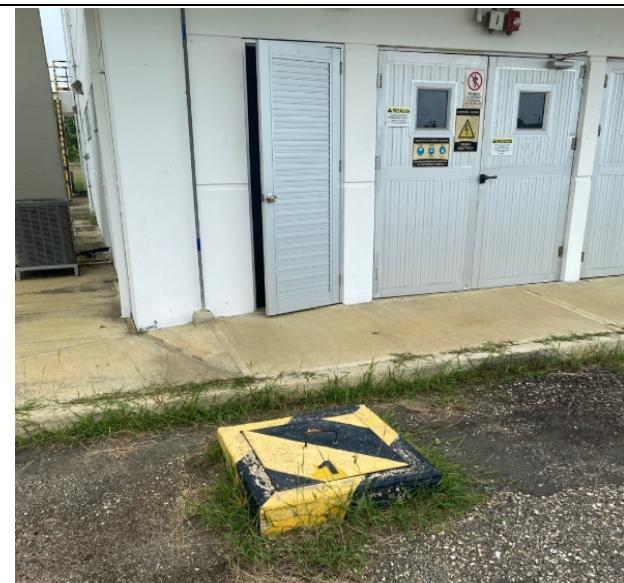
Imagen 3. Baños oficina cuarto de control.

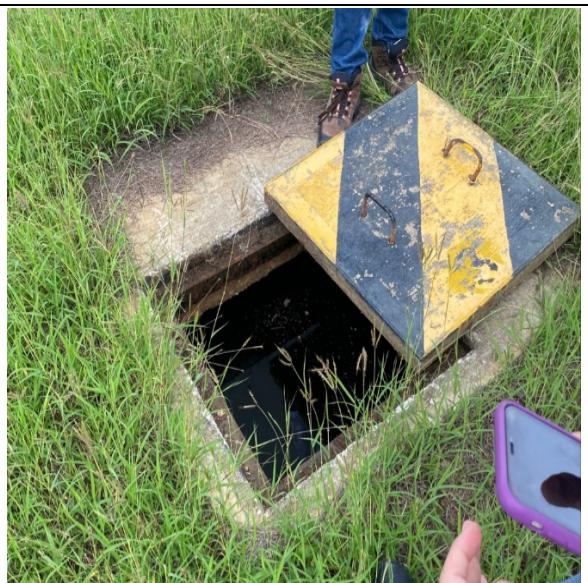
Imagen 4. Pozo séptico Cuarto de control.

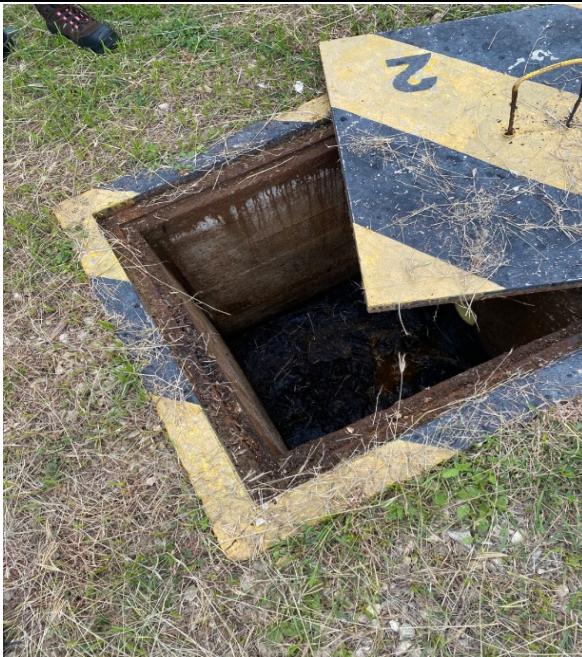
Imagen 5. Pozo séptico cuarto de control

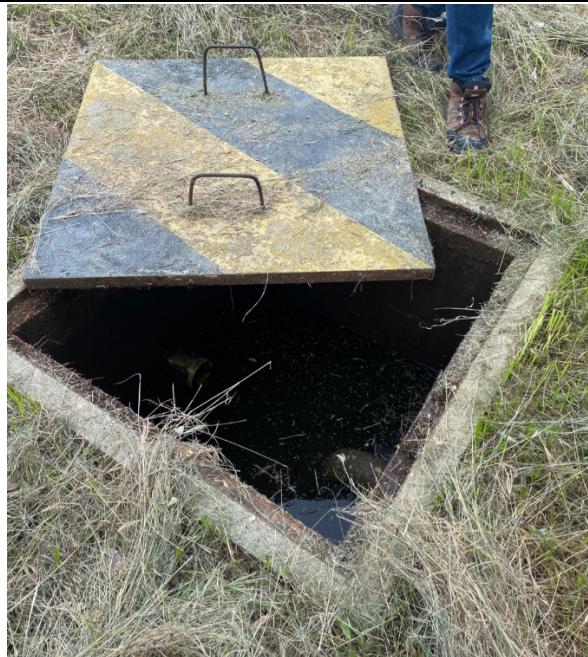
Imagen 6. Pozo séptico cuarto de control.

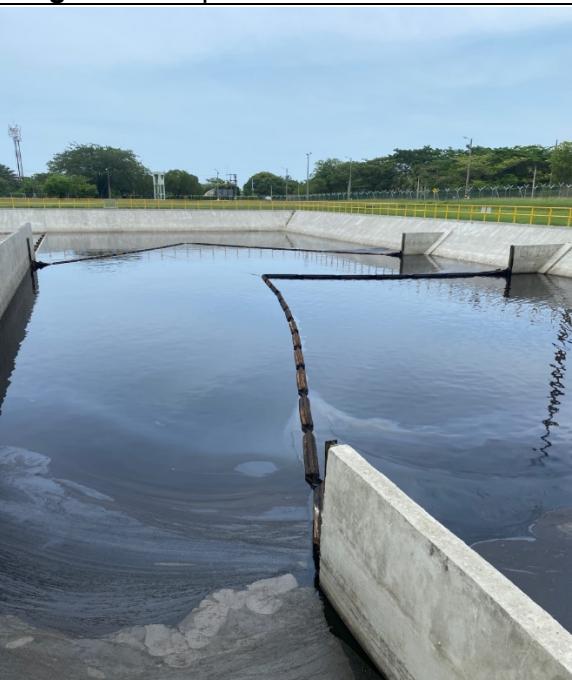
Se observó que la actividad dentro de la laguna es reforzada con 3 aireadores instalados de 4 HP, que inyectan oxígeno para acelerar el proceso de degradación de la materia orgánica, generar mezcla de agua y mitigar efectos de la estatificación térmica y evitar procesos de eutrofización dentro de la estructura.

Imagen 9. Laguna de oxidación	Imagen 10. Filtros de heno.

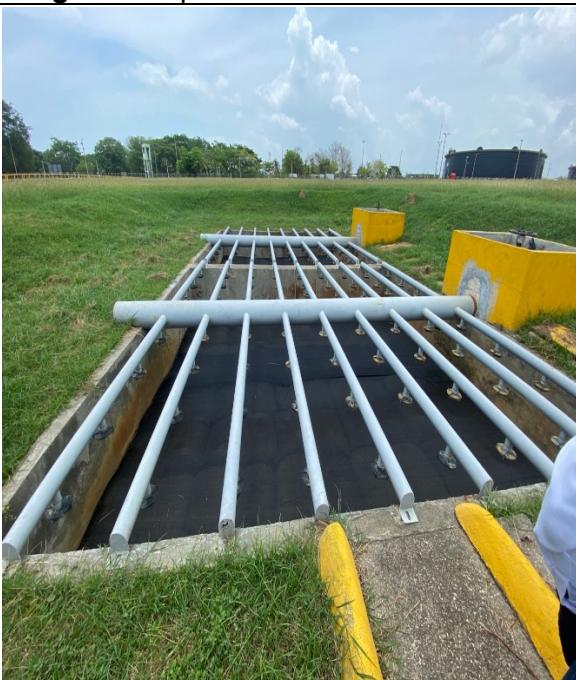
Se observa que los filtros de heno se encuentran bastante secos, lo que indica que estos tienen alta capacidad para absorber los vertimientos, disminuir el caudal y permitir que el agua fluya fácilmente al fondo del tanque mientras se retienen las partículas.
