Visite de chantier 9

18/02/2025

ALLEE DU BELVEDERE 3 allée Belvédère 74490 ANNECY-LE-VIEUX

3 allée Belvédère 74490 ANNECY-LE-VIEUX Réaménagement d'un appartement

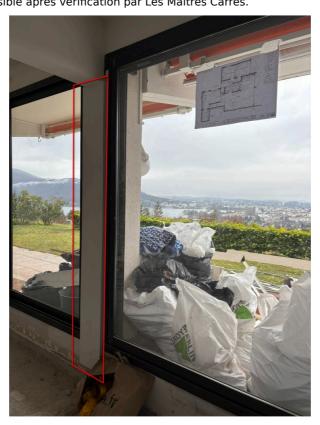
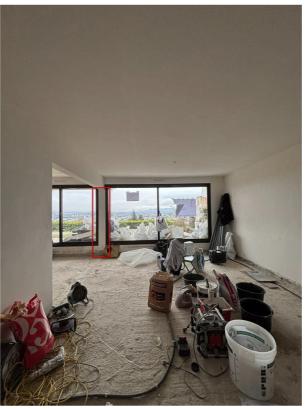
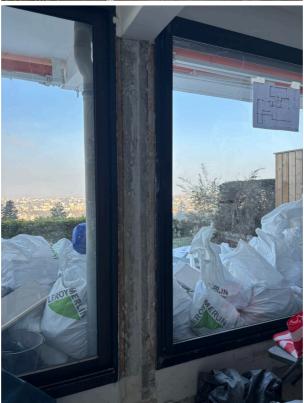
Il été demandé de reprendre le mur situé entre les deux baies vitrées du salon, dans le but de le mettre à niveau des autres murs. Cela sera fait dans la mesure du possible après vérification par Les Maîtres Carrés.

mardi 18 février 2025 13:01 Cette partie a été déposée et sera fini une fois que les menuiseries extérieures seront changées.

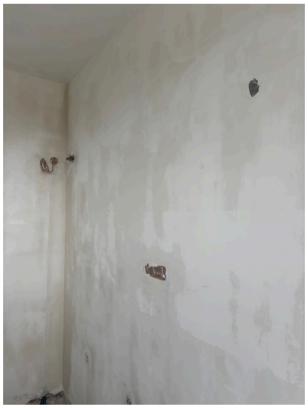
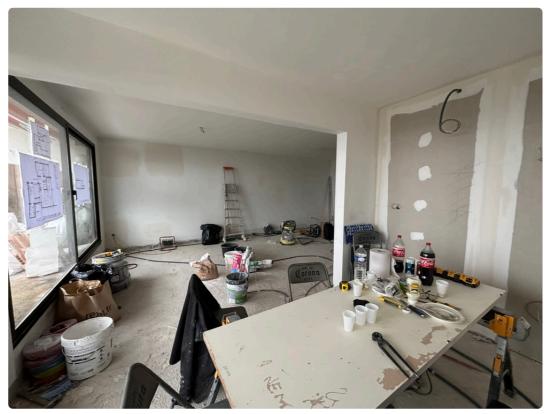
Les enduits ont débutés dans plusieurs pièces.

mardi 18 février 2025 11:57 Ce travail est toujours en cours.

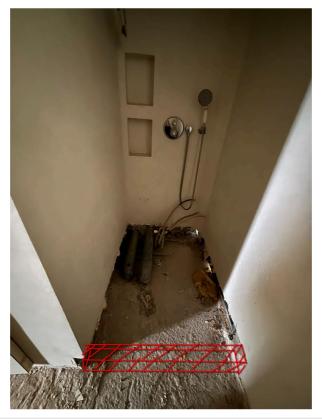
8.6

Une margelle est à ajouter dans la douche de Gabrielle, la hauteur et la largeur reste à définir entre 3 et 5 cm de haut. Revêtement en carrelage dans la continuité du sol.

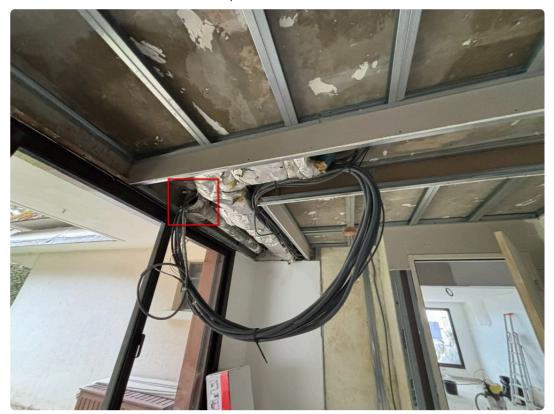
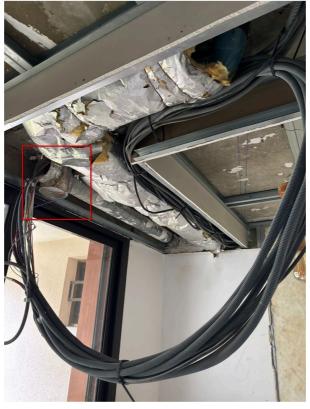
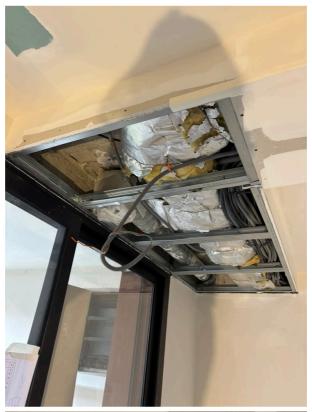
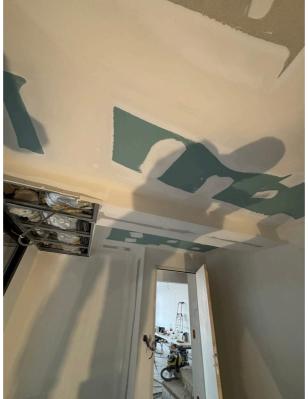
Il faut penser à boucher le conduit dans la futur chambre parentale.

mardi 18 février 2025 11:58 Le conduit a été bouché. le coffrage est en cours de pose.

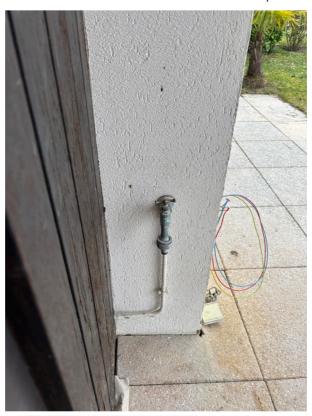
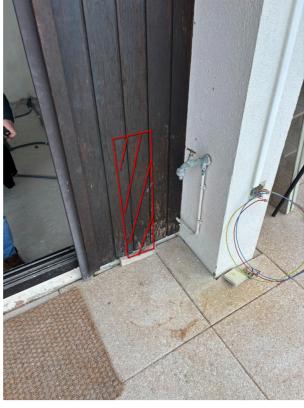
Il faut penser à changer le robinet extérieur situé du côté de la cuisine. Son nouvel emplacement se fera côté bardage.

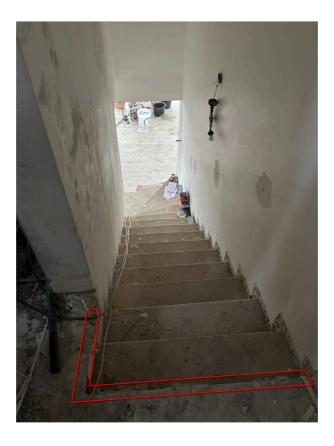
8.1

Une finition avec une baguette sera nécessaire pour un rendu esthétique et technique au niveau de la première marche en haut des escaliers.

mercredi 19 février 2025 16:44 CLO va communiquer prochainement la référence couleur.

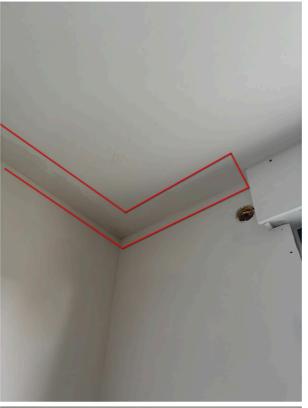
0.1

Un problème d'étanchéité a été découvert dans la chambre de Gabrielle au plafond. Cela provient à priori de la terrasse situé à l'étage, ce problème est en cours de discutions avec un étanchéiste.

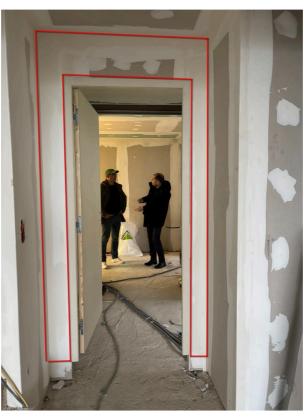
Les clients trouvent le chambranle de la porte de leur chambre trop visible. Ils souhaiteraient un effet porte invisible. La porte étant déjà posée et au vu des délais de son changement, il a été proposé de regarder pour une option avec un plaquage sur le mur et sur la porte pour rattraper l'épaisseur. Cela aura pour risque de se voir sur l'épaisseur du mur une fois la porte ouverte. Ce point est donc en cours de discussion avec CLO, Guillaume et Hervé.

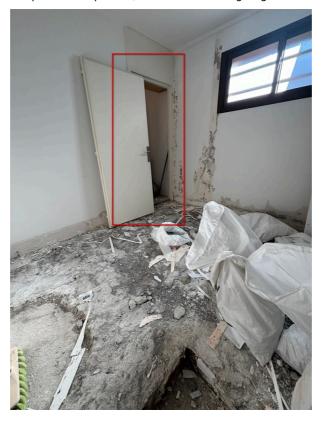
La porte séparatrice entre l'entrée/garage est à revoir. Une discussion est en cours pour une pose d'une porte invisible ou habillage de la porte pour un meilleur esthétique.

Un changement de sens d'ouverture de la porte est à prévoir, ouverture vers le garage.

Une porte dite standard acoustique à âme pleine sera posée puis peinte de la même couleur que le mur, pour garder une unité.

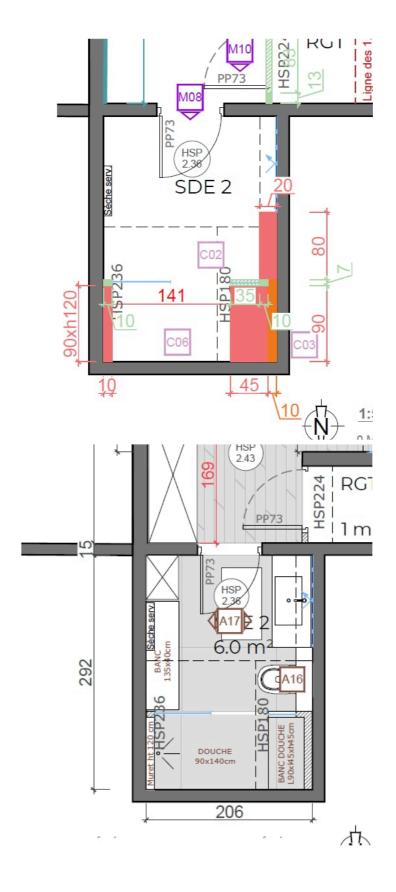
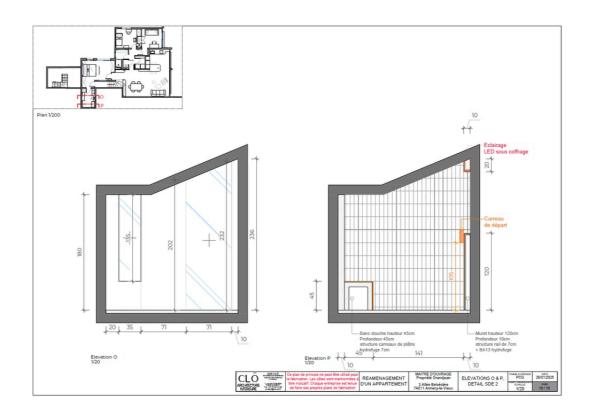
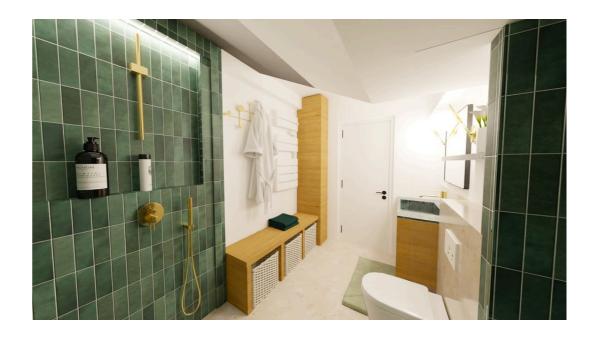
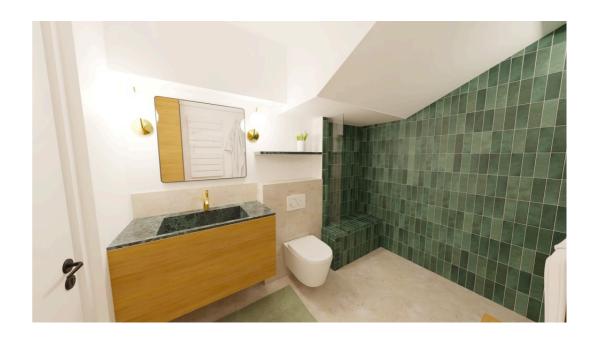
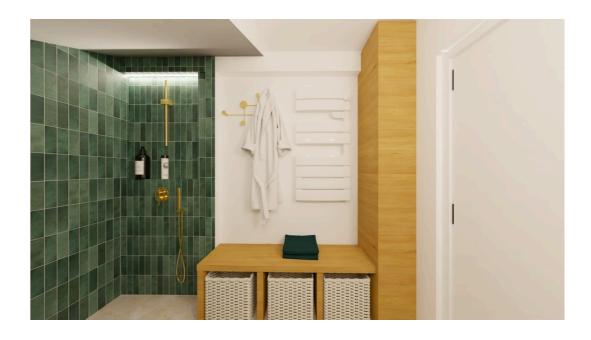
Nous avons mis à jour les dernières modifications suite à nos derniers échanges concernant la salle de bain parentale.
