GOVERNO DO ESTADO DO PARÁ Secretaria de Estado de Meio Ambiente e Sustentabilidade - SEMAS/PA

Relatório Técnico

RT Nº: 11340/GEINFRA/2019

- Relatório de Vistoria

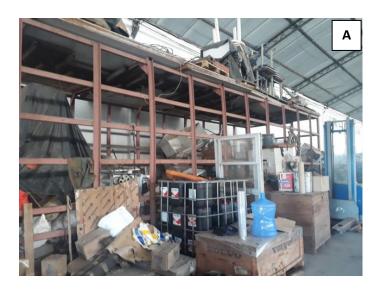
No galpão, foi possível verificar a existência de diversos materiais armazenados, como produtos alimentícios e produtos químicos, que são transportados pela empresa ou terceiros. Vale ressaltar que foram constatados quantidades expressivas de sucata, como: avarias de produtos transportados; materiais e equipamentos inservíveis da empresa (madeiras, pallets, plástico, papelão entre outros), que, segundo o Sr. Marcos, foram danificados em decorrência das chuvas que elevaram o nível do Rio, causando o alagamento do galpão.

Figuras A,B,C,D, E, F,G e H – Área do galpão, armazenamento de materiais, produtos e sucata.

- Diante do verificado na área do galpão, é importante que a empresa promova a remoção e destinação final adequada dos demais resíduos acondicionados, com o objetivo de garantir a organização e a segurança do local, tendo em vista sua multifuncionalidade e que seja solicitada a elaboração e execução de um Plano de Gerenciamento de Resíduos Sólidos PGRS;

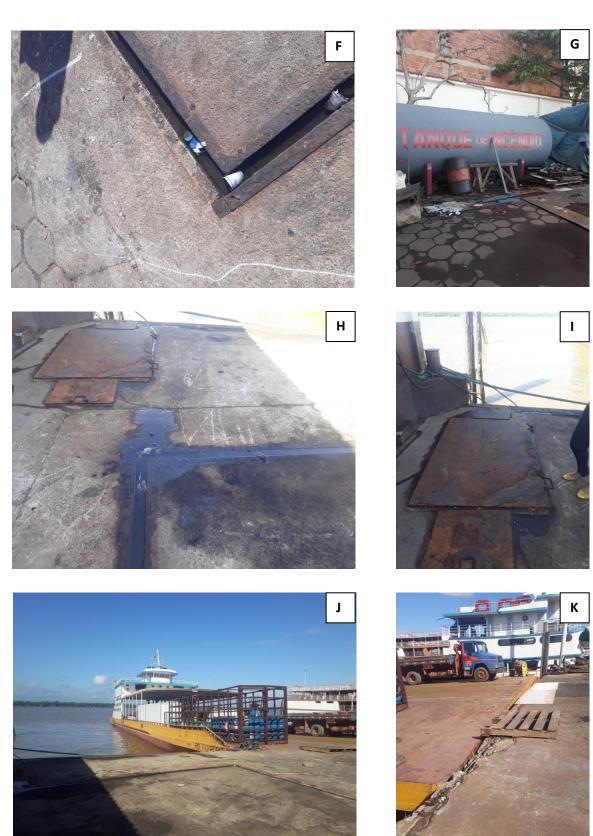
A área portuária consiste em um piso revestido de blocket, sem cobertura, com tanque reserva no combate a incêndios; e, assim como no galpão, também foram identificadas grandes quantidades de sucatas dispostas à céu aberto.

Na área de ancoragem ocorre o abastecimento, realizado por mangote acoplado ao caminhão tanque, que por sua vez é conectado à embarcação. Cabe destacar que no entorno desse local, em que o caminhão estaciona para o abastecimento, foram instaladas canaletas, nas quais encontravam-se obstruídas por resíduos, provocando o acúmulo de água, cujos fatores são resultantes da ineficiência do sistema de tratamento, ausência de limpeza da Caixa Separadora de Água e Óleo - CSAO e/ou problemas de adequação das canaletas à declividade do terreno, os quais não

proporcionam o escoamento superficial favorável.

Figuras A,B,C,D e E – Área de ancoragem, tanque de incêndio e área de abastecimento.

- Em relação a área de ancoragem, deverá ser elaborado cronograma de execução de limpeza periódica das canaletas e da CSAO, e que sejam encaminhados os devidos comprovantes/certificados da destinação final dos resíduos oleosos;
