REPORTE DE PGBU PAIS Guatemala

Nro Reporte CPG-20841

Modelo Motor X2.5 G4 Serie Motor 334736 CPL

Modelo Generador C20D6 Serie Generador D18I43382 KW 20

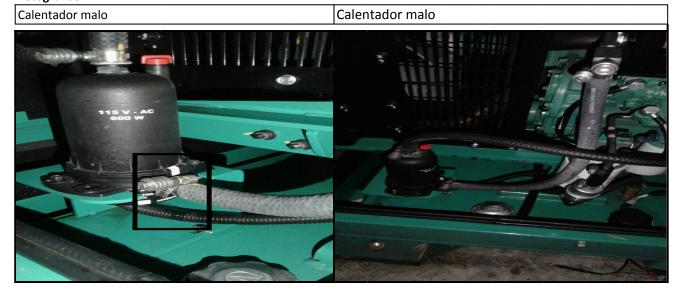
Fotografías

Queja: PLANTA ELECTRICA NO ARRANCA

Causa: BAJO NIVEL DE REFRIGERANTE POR FUGA POR EL CALENTADOR DE AGUA

Audio				
Video				
	CONCLUSIONES Y RECOMENDACIONES			
Se encontró fuga de refrig	gerante por la parte del calentador de agua,			
Calentador dañado se rec	omienda cambiar calentador de refrigerante.			
Se dejo habilitada la plant	ta electrica.			
Pendientes:	Sí.			
Árbol de fallas:	Na .			
Firma del Cliente:				
	Outon			
Correo del Cliente: os742@cummins.com;ow395@cummins.com;jefeadministrativo@emsambulancia				
Apreciable cliente, posterior a la reparación/servicio de mantenimiento de sus equipos, Usted estará recibiendo una				
encuesta de manera electrónica; donde agradecemos que por favor nos brinde su retroalimentación en base a su experiencia con nuestro servicio de taller.				
	Para nosotros su opinión es muy importante, ¡Gracias!			
3223-2800 Que	1555 AU00 (4) 1505 5600 (4) 1505 1100 (4) 1505 AU00 (4) 1505 AU00 (4)			
CUMMINS	CUMMINS CARE CUMMINS CARE			
GATEMA	CARE CARE CARE

Corrección (procedimiento): CAMBIO DE CALENTADOR
