# ARLISS 2022 報告書

提出日:2022年 11月 21日

#### 子機を用いた障害物回避システム実証後にゴールする

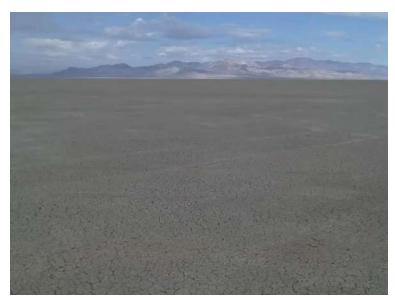
図 9.14 取得した画像

● 次に解析結果を示す. 取得した画像は図9.14である. また, 二値化した後の画像は図9.15である. これにより, 左方向に22.5[deg]回転後, 572.5[m]進むようCanSatに指示がなされた.
