Intendencia  
Montevideo

RED HIDROMÉTRICA DE MONTEVIDEO

# INFORME PLUVIOMÉTRICO

JULIO 2026

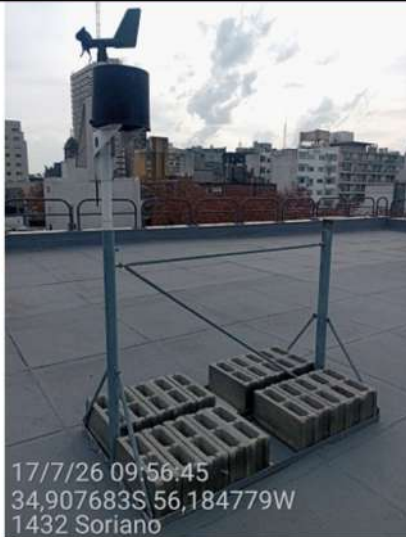
PLUVIÓMETRO EXTERIOR

Se observa PLC desconectado. Se validan los datos en la plataforma Grafana debido al manipuleo del instrumento de medición.

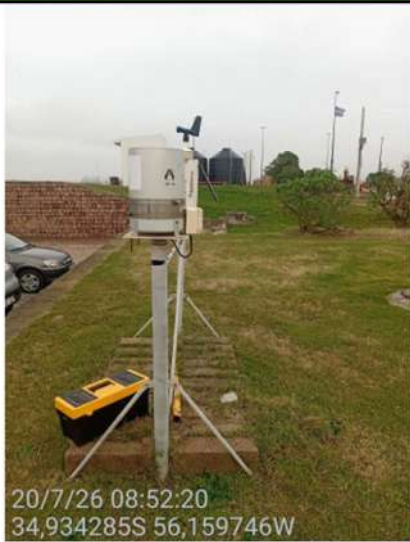
PLUVIÓMETRO EXTERIOR

Error en pantalla del PLC. Se validan los datos en la plataforma Grafana debido al manipuleo del instrumento de medición.

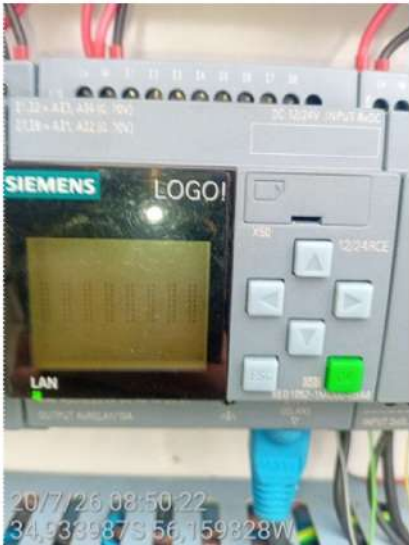
FALLA EN PANEL

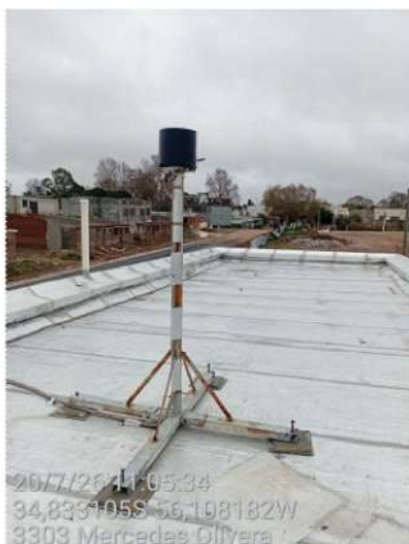
PLUVIÓMETRO EXTERIOR

Se realiza mantenimiento del equipo.

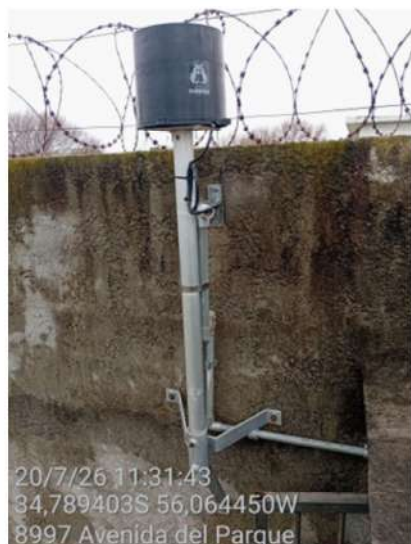
PLUVIÓMETRO EXTERIOR

Se realiza mantenimiento del equipo.

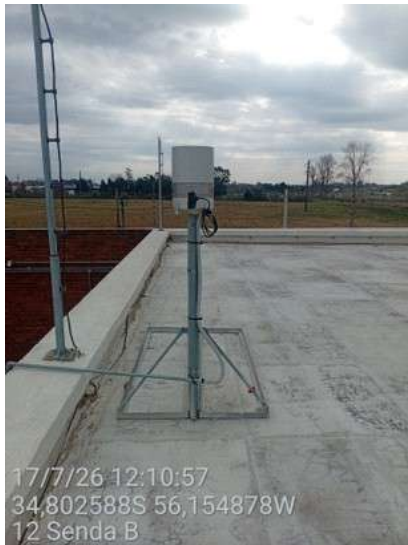
PLUVIÓMETRO EXTERIOR

Se realiza mantenimiento del equipo.

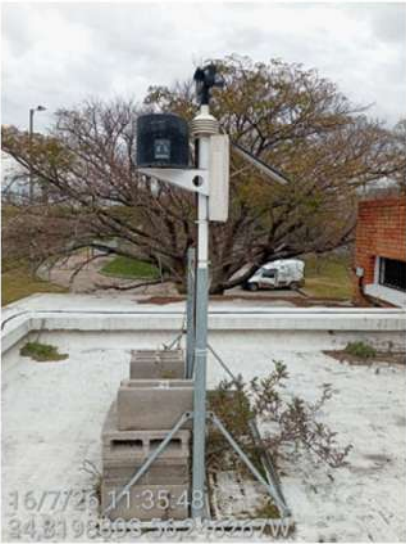
PLUVIÓMETRO EXTERIOR

El equipo se encuentra desconectado de la plataforma Grafana.

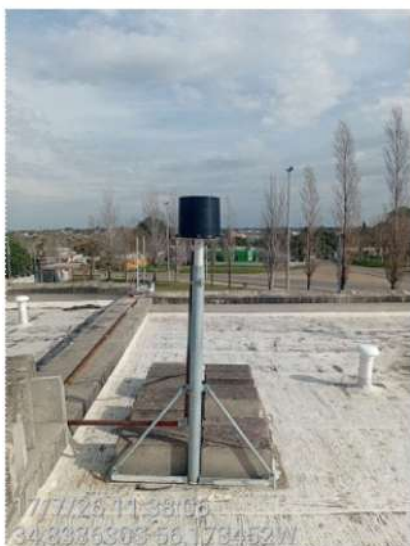
PLUVIÓMETRO EXTERIOR

Se realiza mantenimiento del equipo.

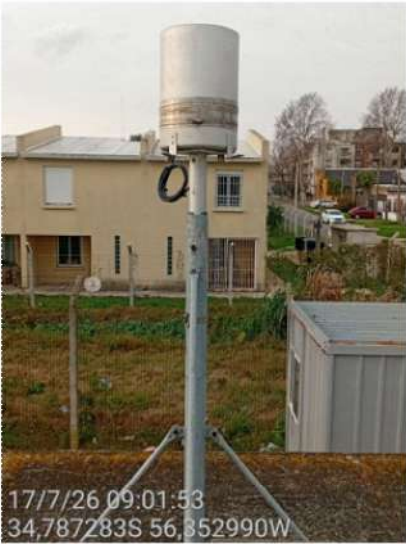
PLUVIÓMETRO EXTERIOR

Se realiza mantenimiento del equipo.

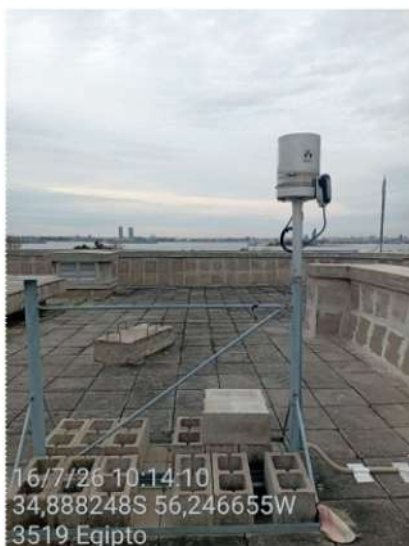
PLUVIÓMETRO EXTERIOR

Se realiza mantenimiento del equipo.

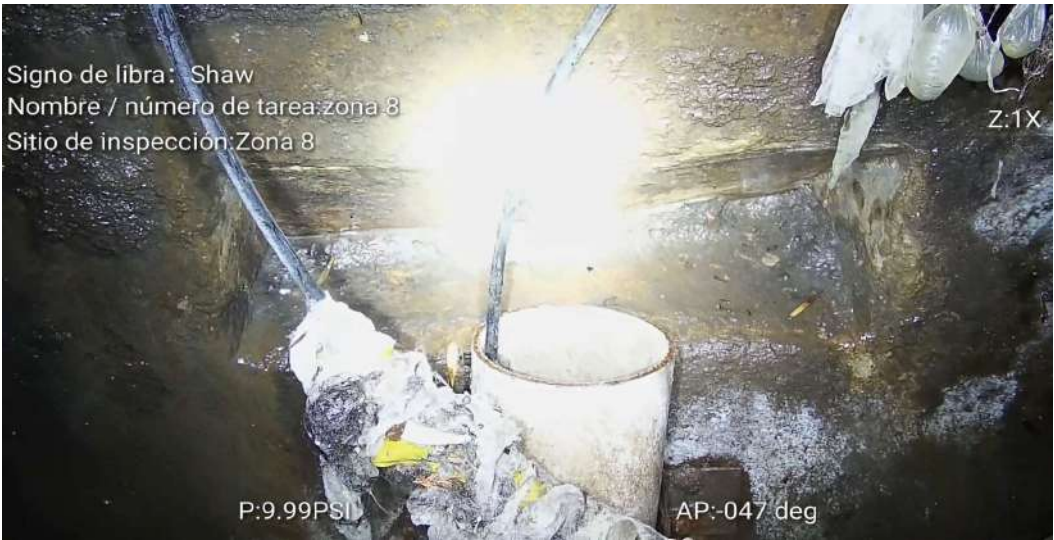
FIGURA 1

| RESUMEN MENSUAL INSPECCIÓN DE SENSOR DE NIVEL | | | | | | | |
|---|---|---|--|---|---|---|---|
| Se encuentra el sensor en la posición correcta (Figura 1). | | | | | | | |

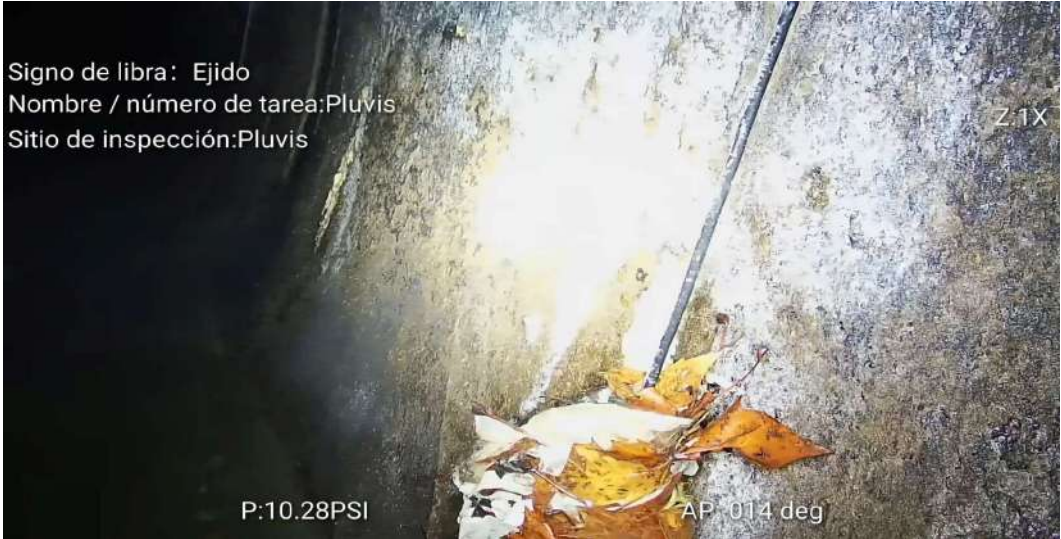
FIGURA 1

| RESUMEN MENSUAL INSPECCIÓN DE SENSOR DE NIVEL | | | | | | <div>UBICACIÓN</div> | | |
|---|---|--|---|---|---|---|---|---|
| Se encuentra el sensor en la posición correcta (Figura 1). | | | | | | | | |
